**A/B NH**

Sigbrits Allé 17 / Christian II's Allé 2A  
2300 Kbh. S

**Tilstandsvurdering - Vedligeholdelsesplan**

**November 2015**

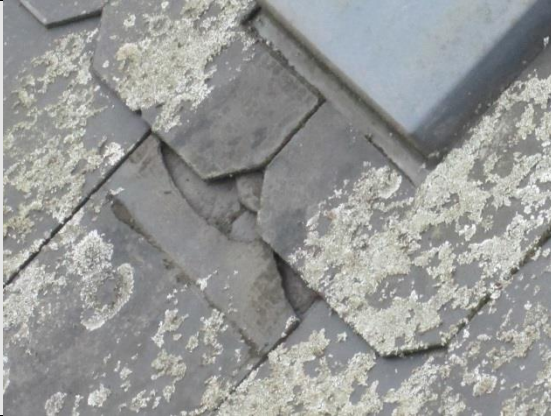
Ejendommens tagbelægning fremstår i middel/mindre god tilstand, hvor der ved besigtigelsen er registreret flækket eternit skifersten. Tagpap belægning fremstår i middel stand. Taget bør eftergås fra lift, hvor defekte tagsten, mv. udbedres.

Knækket eternit tagsten

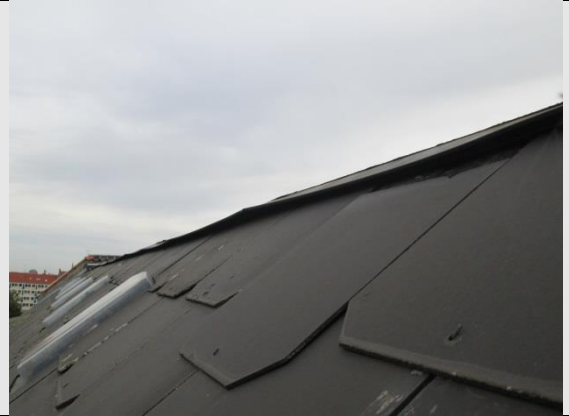
Løs eternit tagsten

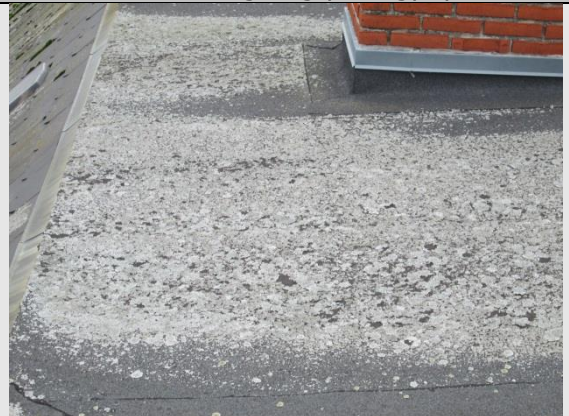
Mos/belægning på tagpap

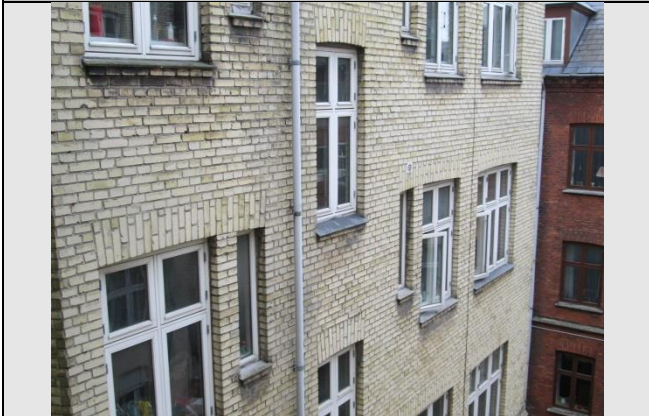
Ejendommens facader mod gårdsiden fremstår med partielt udvaskede fuger på blankt murværk, samt revner og afskalninger på den malede underfacade.

Blankt murværk på gårdfacade	Øvre gårdfacade

Det anbefales at gårdfacader omfuges med minimum ca. 50 % af facaderne.

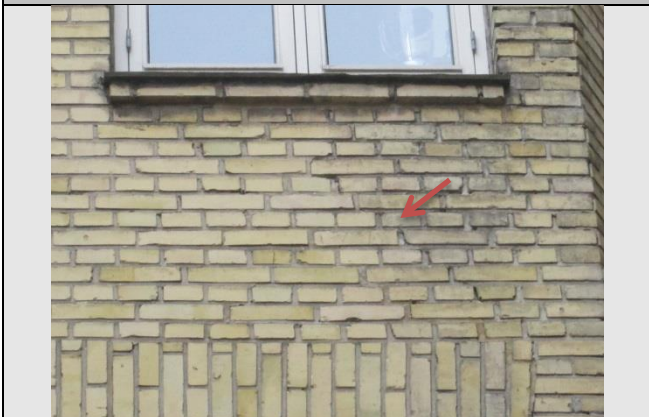
Enkelte steder ses mindre sætningsrevner (musetrapper) i murværk.

Mindre "mussetrappe" / sætning på gårdfacade	Nedbrudt vinduesfals på gårdfacade/underfacade

Enkelte sætningsrevner bør udbedres med ilægning af stål i fugerne.

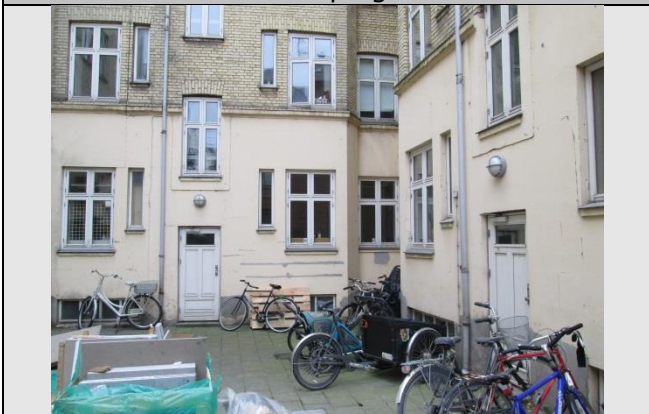
Underfacade på gårdsiden	Nedbrudt skifer sålbænk på gårdfacade

Pudsreparationer på underfacade udføres samtidigt.

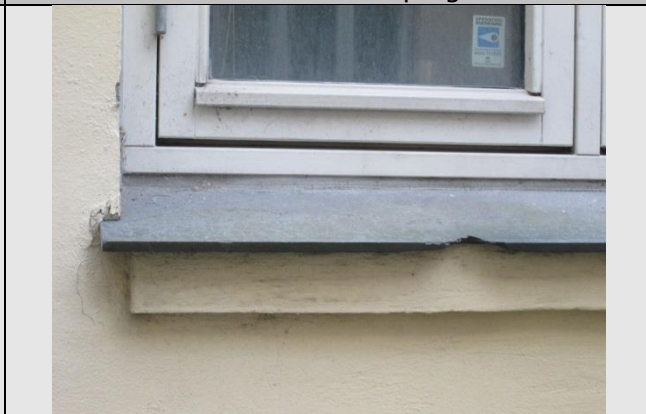
Sålbænke fremstår generelt nedbrudte i skifer.

Nedbrudte sålbænke ved vinduer, udskiftes med nye skifer sålbænke.

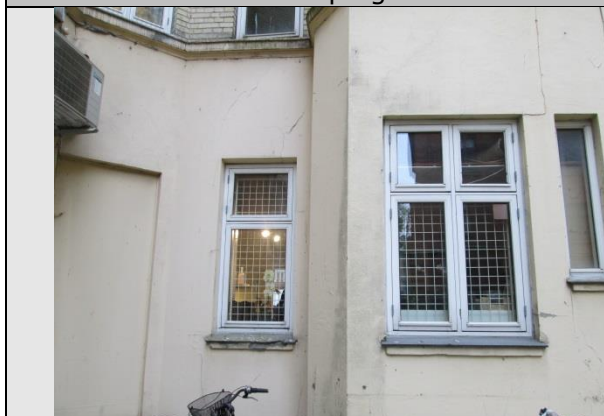
Vinduerne mod gårdsiden trænger generelt til malerbehandling.

Trævindue på gårdside

Vinduer mod gårdsiden kan med fordel udskiftes til nye vinduer med lav energiruder.

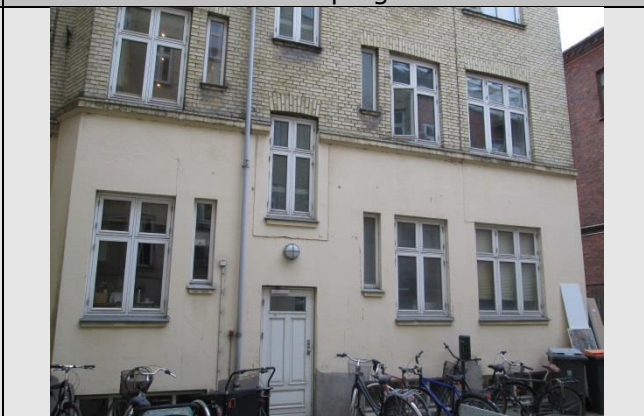
Trævinduer på gårdside
