# VEDLIGEHOJDELSESPLAN

## A/B N.H.

Christian II's Allé 2A,  
Postkassen,  
2300 København S

April. 2021  
Sagsnr.: 210015

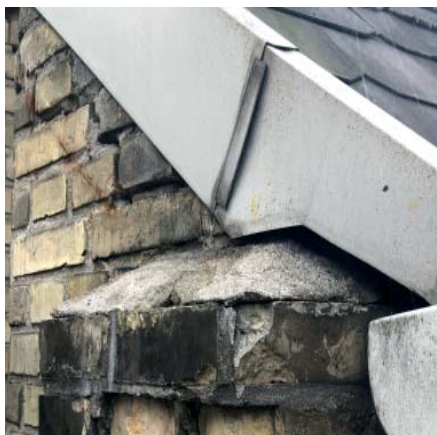
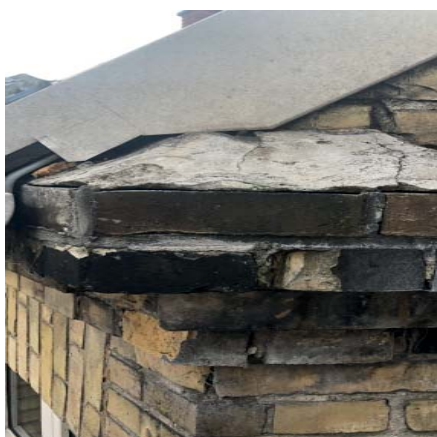
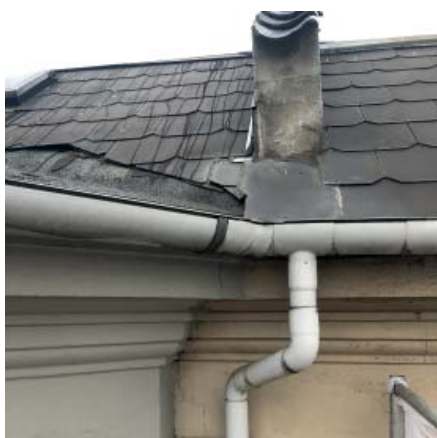
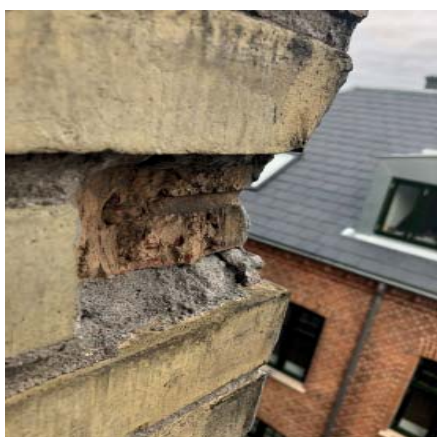
**01.01 TAGBELÆGNING****Materialer**

Alvorlig skade

Det bør udføres i 2021.

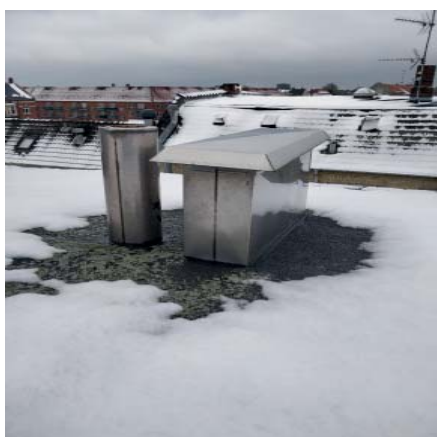
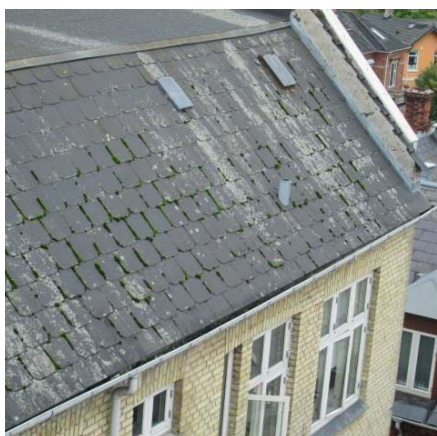
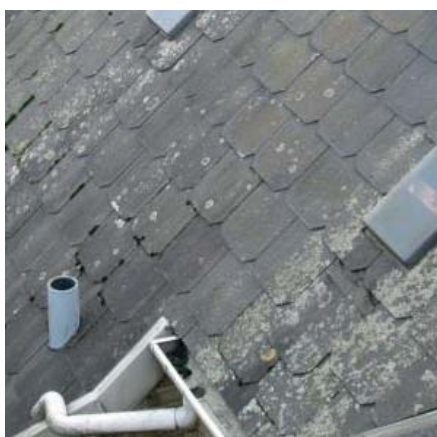
## 01.02 TAGGENNEMFØRINGER

Mindre alvorlig skade

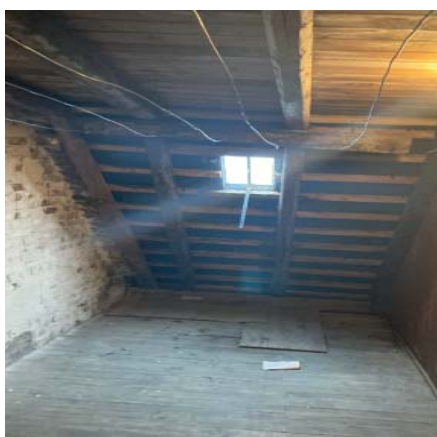
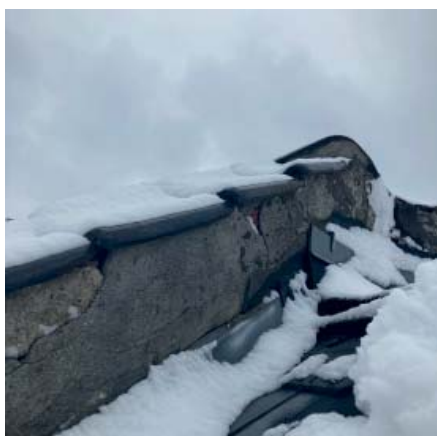
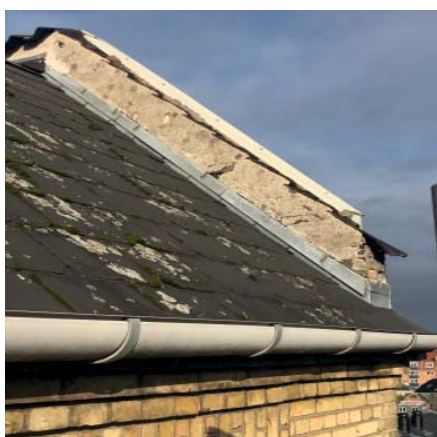
## 01.06 TAGVINDUER OG OVENLYS

Mindre alvorlig skade

Tagvinduer anbefales udskiftet til nye i 2025. Position er prissat i planperioden.

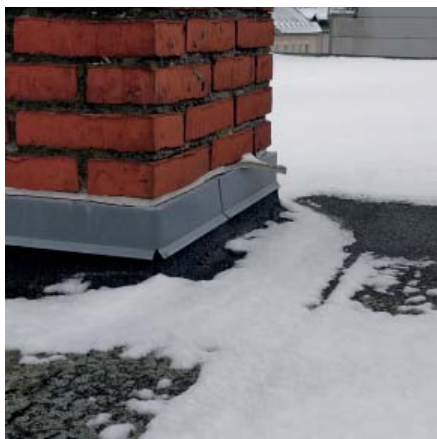
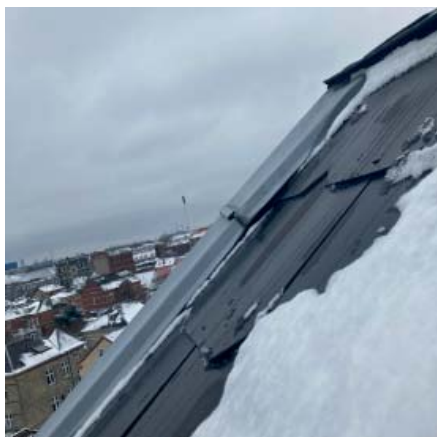
## 01.09 INDDÆKNINGER OG FODBLIK

Kosmetisk skade

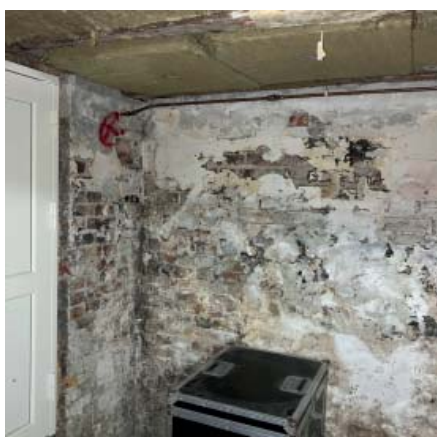
## 02.02 KÆLDERYDERVÆGGE OG SKILLEVÆGGE

Vægoverfladerne fremstår generelt pæne. Der er synlige afskalninger fra fugtindtræningen i form af afskallende puds, men det vurderes dog ikke at have en væsentlig betydning. Der er registreret fremkomst af blotte mursten og manglende fuger og puds enkelte steder. Pudsens funktion er fungerende som et offerlag, hvis denne skaller af forsvinder offerlaget og der medføres skade på fugten.

Mindre alvorlig skade

Visuelt kontrol anbefales udført hvert år. Udbedring af fuger og puds anbefales i 2026.

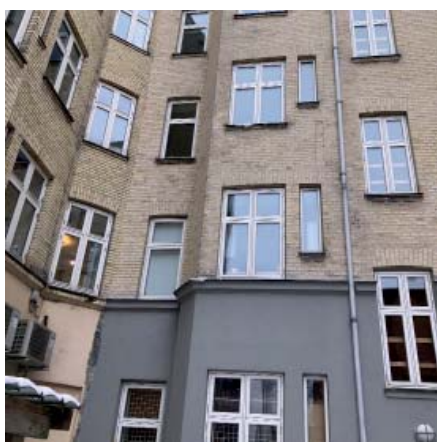
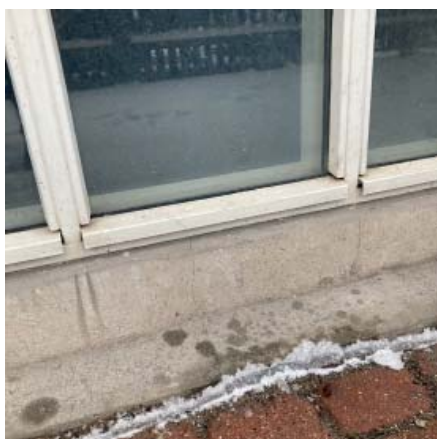
Der ses enkelte partielle revnedannelser i pudsede gesimbånd.

En del af soklen mod gadesiden er renoveret fornylig i forbindelse med vinduesudskiftning. Ved områder hvor soklen ikke er malet/pudset, fremstår der enkelte partielle revnedannelser under kældervinduer ved soklen.

Mindre alvorlig skader

Revnedannelser bør udbedres, så der ikke sker frostsprængninger ved vandindtrængen.

Bør udbedres i løbet af forår/sommer/efterår 2021.

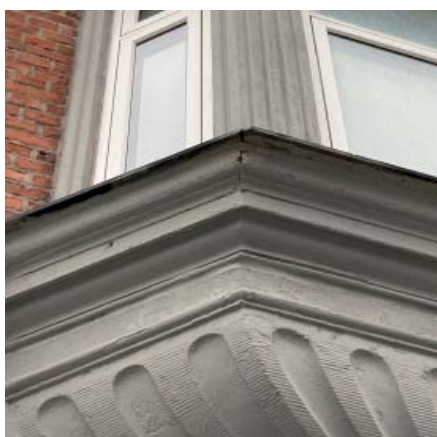
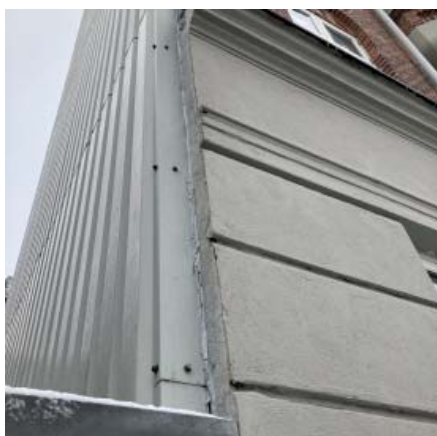
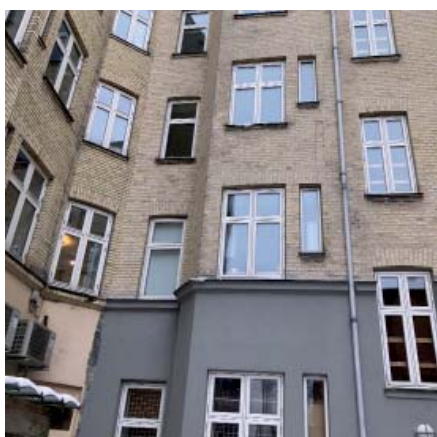
## 03.02 GADEFACADER

Ejendommens facader mod gadesiden er reoveret i 2014 og fremstår generelt set i pæn stand. Der er observeret enkelte revnedannelser i pudset/malet overflade under sålbænk i karnap. Derudover ses der enkelte afskalninger af puds ved portindgang til gårdsiden.

Kosmetisk skade

Generelt for murværket mod gade, skal det anbefales, at murværket gennemgås for sætningsrevner, frostsprængninger, udfaldne og manglende fuger og lign. ca. hvert 5. år i forbindelse med det alm. vedligehold af ejendommen. Elastiske fuger til gavlisolering anbefales udskiftet.

Elastiske fuger til gavlisolering bør overvejes udskiftet i 2021. Fugerne og pudsede overflader anbefales eftergået i 2025. Positionen er prissat i planperioden.

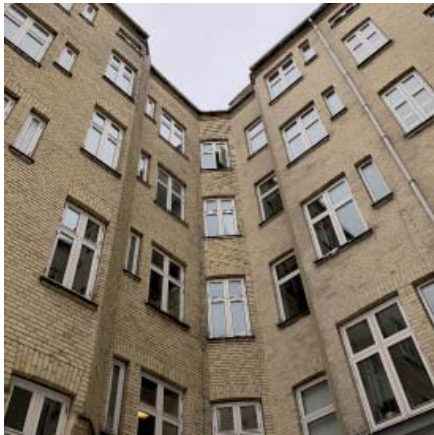
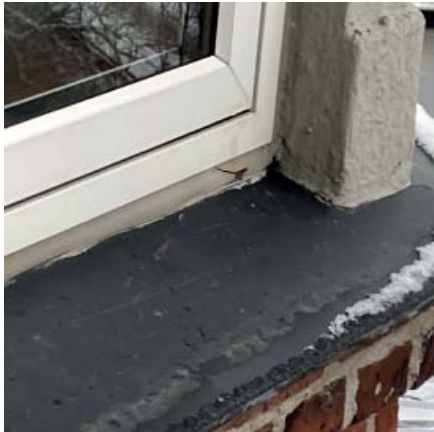
## 03.04 SÅLBÆNKE

I forbindelse med vinduesudskiftning og reovering af gårdfacade i 2019, blev samtlige skifer sålbænke udskiftet. Derfor er der ikke observeret yderligere skader. Mod gadefacade er det observeret ved skifer sålbænk, at mørtel fuge ikke tilslutter helt tæt ved elastisk fuge. Ud over dette, ses der ingen yderligere skader på sålbænkene mod gaden.

Mindre alvorlig skade

Generelt for sålbænke mod gade og gård, skal det anbefales, at sålbænke gennemgås for manglende fuger og revnedannelser, og lign. ca. hvert 5. år i forbindelse med det alm. vedligehold af ejendommen.

Sålbænke anbefales eftergået i 2025. Positionen er prissat i planperioden.

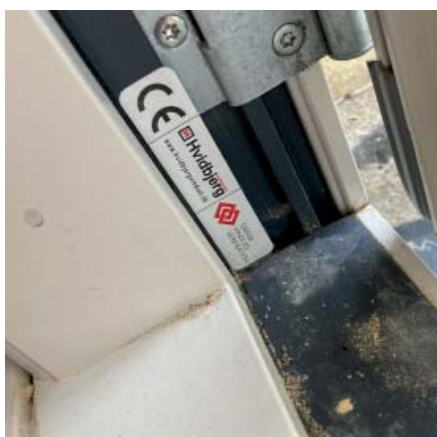
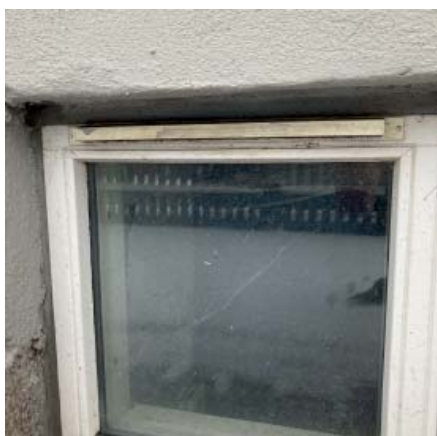
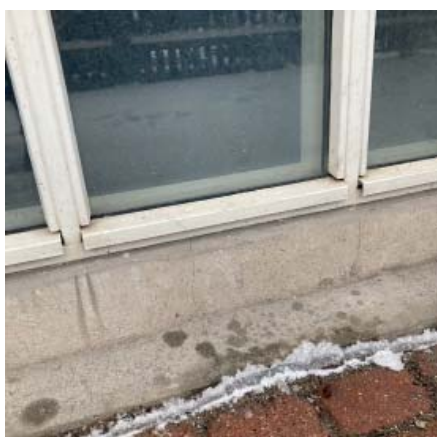
## 04.02 GÅRD FACADEVINDUER

Mindre alvorlig skade

Almindelige vedligehold af trævinduer anbefales at udføres en gang hvert. 5 år, første gang i 2022.

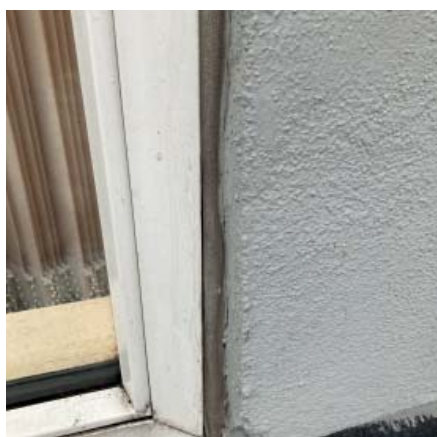
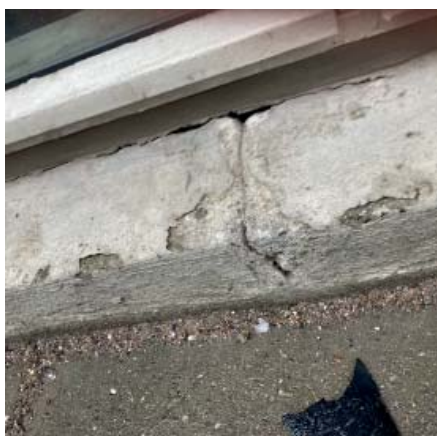
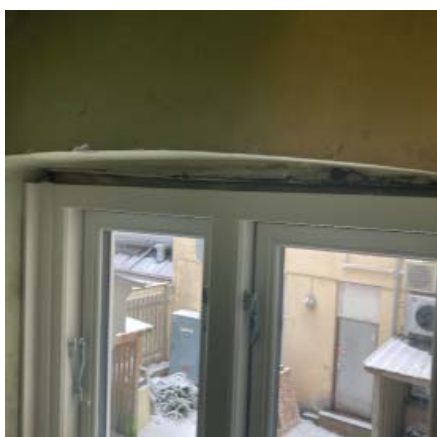
## 04.04 FUGER OMKRING VINDUER

De elastiske fuger er generelt i ok stand men bør jævnligt efterses da manglende og/eller defekte fuger kan påvirke nedbrydningen af vinduet og forårsage skader på murværket. Mod gaden ved erhvervsforretnings vindue samt ved kældervindue er det observeret at den elastiske fuge slipper.

Mindre alvorlig skade

Bløde udvendige fuger bør eftergås for yderligere misvedhæftninger og udbedres. Såfremt der adgang for vandindtrængen igennem sprækker eller lignende, kan dette forårsage råd- og frostskafer. Især ved kældervinduer mod facade, da disse er af organisk materiale og placeret i et belastet område.

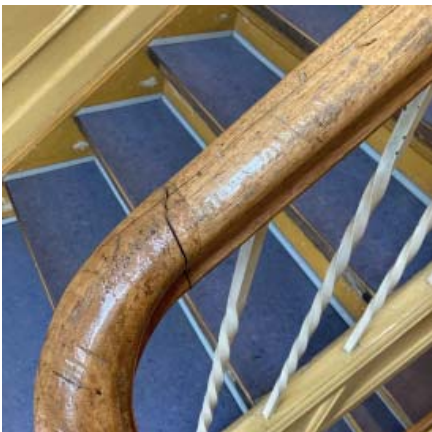
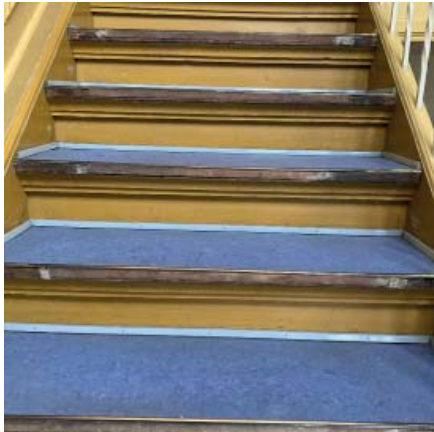
På begge hovedtrapper fremstår den øverste vægdel, samt loft overflade som krakelerende og afskallende. Derudover ses der revnedannelser henover dør, samt ved vindue på øverste etage i opgangen med den "gule trappe". I samme opgang er der observeret en revnedannelse i balustret hvor den drejer. Derudover ses forkanter på trappe ved stødtrin ud til at være medtaget efter slitage.

Mindre alvorlig skade.

Det anbefales at der udføres snedkergennemgang af hen- holdsvis hovedtrapper, vægge, lofter og træværket efterfølgen- de malerbehandles og lakeres. Revne dannelser bør bankes

nænsomt ned og efterfølgende pudses op igen inden malerbehandling. Linoleumsbelægning bør med jævne mellemrum renses og behandles med polish.

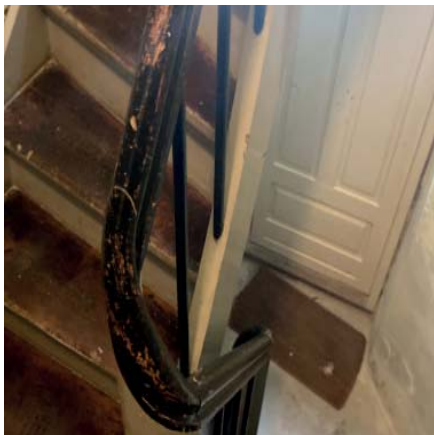
I nr. 17, forekommer der ligeledes en del hakker, revner o.lign. på væggene. Sidstnævnte er alene af visuel karakter. Ved vand gennemføringer i etagedæk er det observeret, at det brandhæmmende pudslag er defekt, og dermed synligt bjælkelag. Der er ikke registreret løse eller manglende balustre på bagtrapperne. Håndlister er rimelig medtaget efter almen hverdagslitage. Træværket og overflader på trappen ser generelt rimeligt medtaget ud.

I nr. 2A fremstår bagtrappen velholdt og generelt pæn. Der er observeret enkelte afskalninger af puds.

Mindre alvorlig skade

Det anbefales at der udføres snedkergennemgang i nr. 17 af henholdsvis bagtrappe, vægge, lofter og træværket efterfølgende malerbehandles og lakeres. Revne dannelser bør bankes nænsomt ned og efterfølgende pudses op igen inden malerbehandling. Overflader på henholdsvis trin og stødtrin bør overfladebehandles. Derudover anbefales det at balustre og håndlister får en snedkergennemgang og efterfølgende overfladebehandles.

Snedkergennemgang samt malerbehandling anbefales udført i 2024.

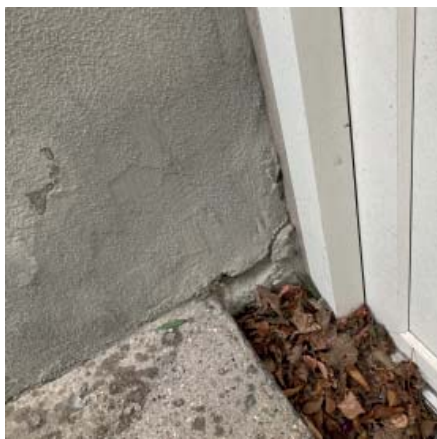
## 06.03 KÆLDERNEDGANGE

Der er registreret partielle afskalninger på skaktvægge omkring dørene. Derudover ses der revnedannelser omkring afløb i bundplade. Generelt set fremstår kældernedgangenes overflader pæne.

Mindre alvorlig skade

Kældernedgange bør gennemgå en almindelig vedligehold i form af en vandtættende overfladebehandling, således at overfladen fremstår intakt uden risiko for vandindtrængen i konstruktionen. I samme ombæring bør øvrige revner og ikke intakte overflader lukkes.

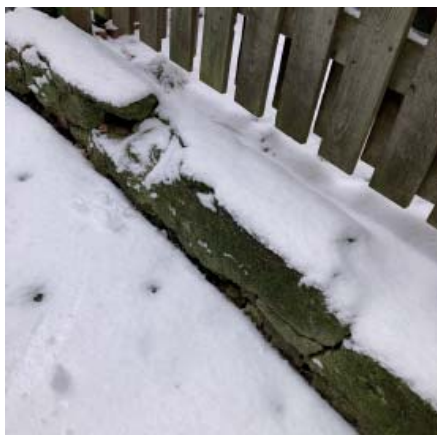
Støbt betonkant under hegn, ser medtaget ud. Flere steder er der revnedannelser og løst betonpuds. Derudover er det observeret at der er udført tagrende under beklædning på gavl. Tagrendens endestykke er itu.

Mindre alvorlig skade

Betonkant under hegn bør eftergås og udbedres for revnedannelser og løst betonpuds, så der ikke opstår vandindtrængen. Yderligere vandindtrængen kan forårsage frostsprængninger. Derudover bør tagrende under gavlbeklædning gennemgås for skidt og snavs, og endestykke bør reetableres.

Det anbefales at ovenstående problematikker udbedres i løbet af 2021.

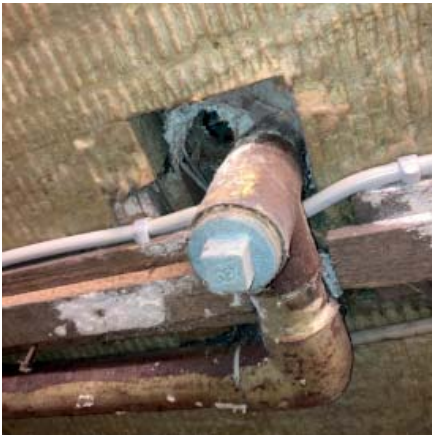
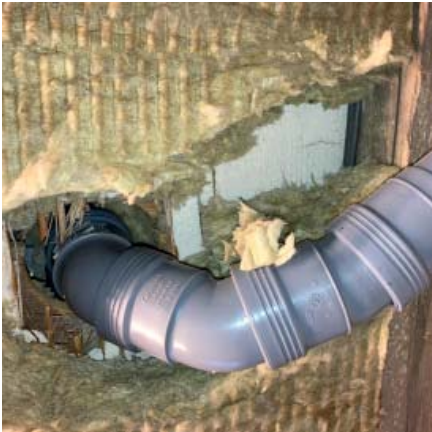
### 08.01 ETAGEADSKILLELSE MELLEM KÆLDER OG STUEETAGE

Kritisk skade

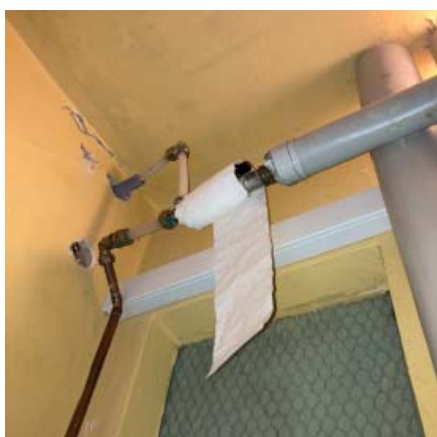
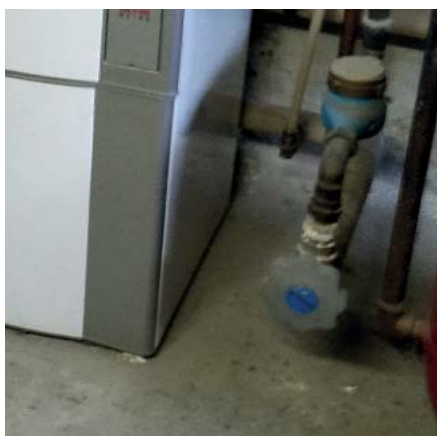
## 14.02 ISOLERING AF VANDINSTALLATIONER

Mindre alvorlig skade

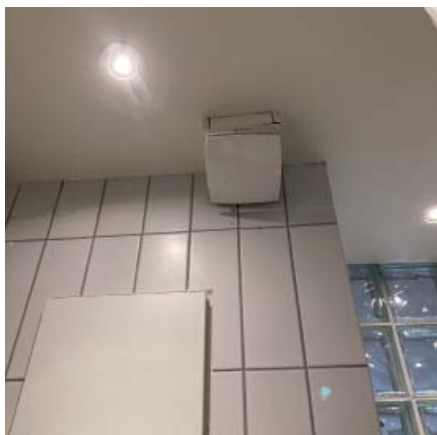
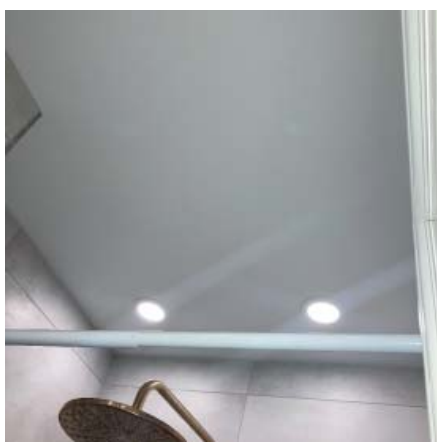
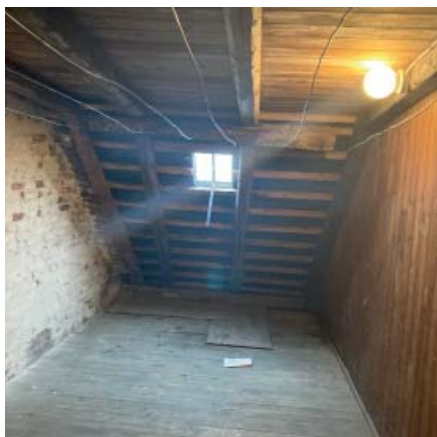
## 16.02 UDSUGNING FRA TOILETTER OG BADERUM

Mindre alvorlig skade

Det anbefales udført i 2021. Position er prissat for en aftrækskanal.
