# Tilstandsrapport

AB Hvidovrevej 279

AB Hvidovrevej 279  
Hvidovrevej 279  
2650 Hvidovre

10-03-2026  
Sagsnummer: 402025

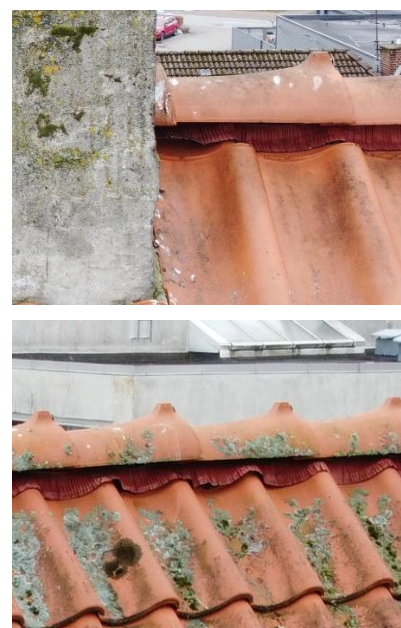
Hvis forholdet ikke udbedres, kan der opstå fugtskader i undertag, lægter og den bagvedliggende tagkonstruktion, hvilket over tid kan føre til nedbrydning af træværk og behov for mere omfattende reparationer.

Inddækninger bør udføres i et egnet materiale (typisk zink eller bly) og integreres korrekt i tagbelægningen, så regnvand ledes sikkert væk fra samlingen.

Arbejdet vurderes mest hensigtsmæssigt udført fra stillads, hvilket samtidig vil give mulighed for at kontrollere de omkringliggende tagsten og samlinger.

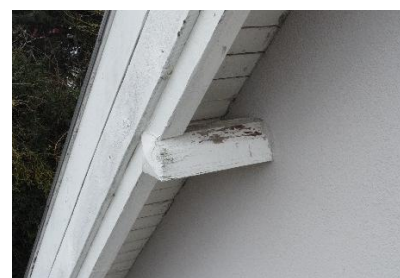
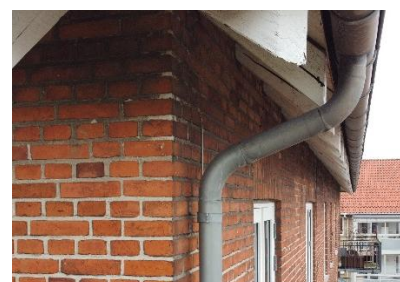
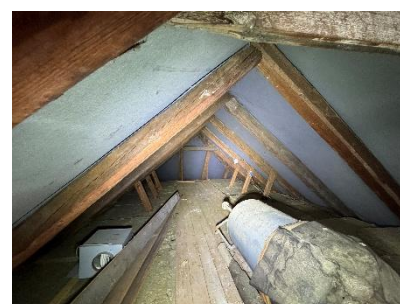
Der ses allerede opfugtning af facaden, og forholdet vurderes at være kritisk, da fortsat vandpåvirkning kan medføre nedbrydning af facadefuger, puds eller murværk, samt i værste fald give fugtskader i bygningens konstruktioner eller indvendige vægge.

Derudover anbefales det at etablere en fast serviceaftale for rensning af tagrender, eksempelvis én gang årligt. Over tid vil tagrender uundgåeligt blive fyldt med blade, snavs og andet materiale, hvilket kan forhindre vandet i at løbe korrekt mod nedløbene. Hvis tagrenderne ikke renses løbende, kan vandet i stedet løbe ud over tagrenderne, hvilket kan medføre opfugtning og nedbrydning af facaderne.

En fast vedligeholdelsesordning vil derfor være med til at forebygge skader og sikre korrekt funktion af afvandingsystemet.

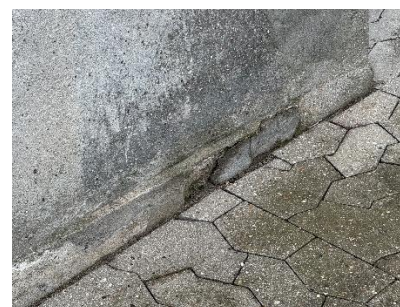
Baghuset: Soklen fremstår i middel stand. Der er registreret to mindre revner i pudslaget, som vurderes at være uden konstruktiv betydning. Mod bagsiden ses en strækning på ca. 7 meter, hvor sokkelpudsen ikke er ført ned under terræn. Forholdet vurderes primært at være af kosmetisk karakter, men kan samtidig give en mindre eksponering af soklen for fugtpåvirkning.

Revn og mindre skader i sokkelpudsen udbedres, gerne i forbindelse med andre murerrelaterede arbejder på ejendommen. Derudover anbefales det, at sokkelpudsen føres ned under terræn, hvor dette mangler. Dette vil både beskytte soklen mod fugtpåvirkning og give en pænere afslutning.

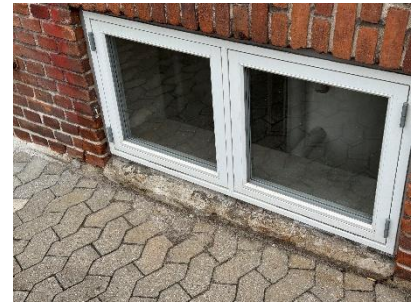
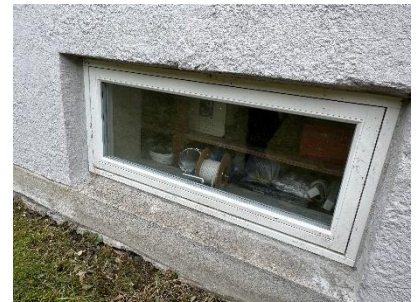
Ved to originale vinduer i gavlene i forhuset, at fugerne er udført som mørtelfuger. Disse fremstår mangelfulde og ikke tætte, hvilket kan medføre risiko for vandindtrængning i konstruktionen.

Der er observeret minimum ét eksempel på en nedbrudt/mangelfuld gummifuge, som kan medføre lokal utæthed.

Defekte og mangelfulde fuger eftergås og udskiftes til nye.

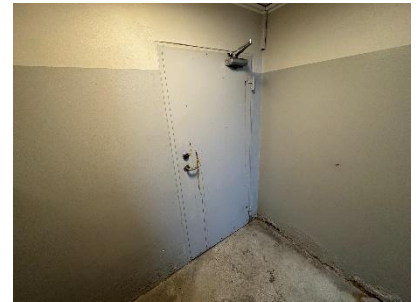
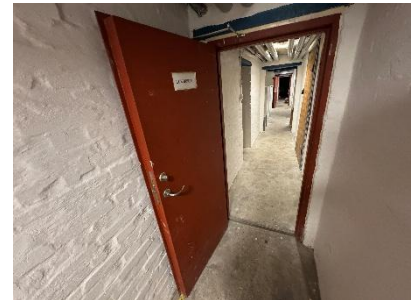
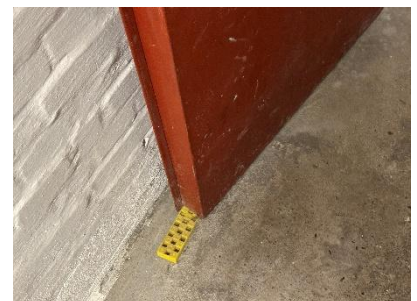
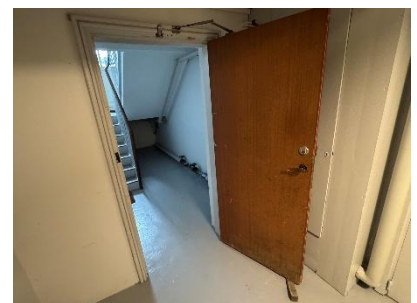
- øget risiko for brand- og røgspredning
- at flugtveje påvirkes eller blokeres i tilfælde af brand i kælderen

Branddørene mellem kælder og trapperum anbefales afrenset og malerbehandlet i henhold til producentens anvisninger, så korrosion begrænses og levetiden forlænges.

Det anbefales at informere beboere og eventuelt opsætte skiltning, om at dørene er branddøre og skal holdes lukket.

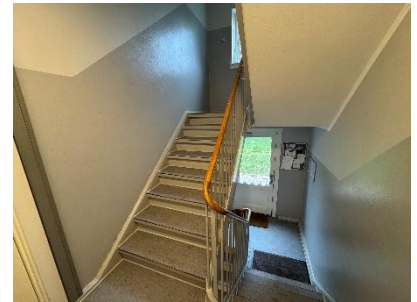
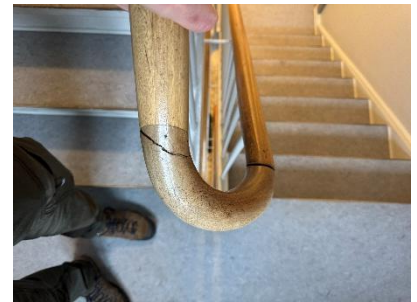
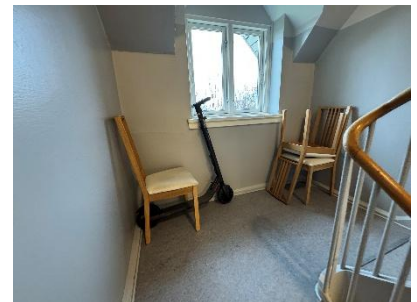
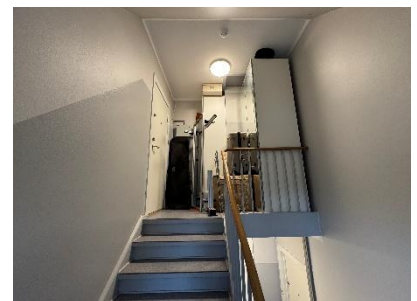
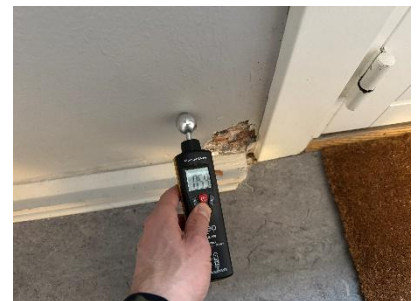
Håndliste ses i en opgang med revne.

I opgang 279A ses en mindre pudsskade ved hoveddøren. Der er målt et normalt fugtniveau i væggene (ca. 15-35) i de nederste 30 cm, hvilket er acceptabelt.

Ved en kældertrappe ses en lille pudsskade og afskåret vange – formentligt pga. råd.

Diverse mindre pudsskader i baghuset i indgangsniveau og kælder udbedres.

Håndliste med revne udbedres, så håndlisten er stabil.

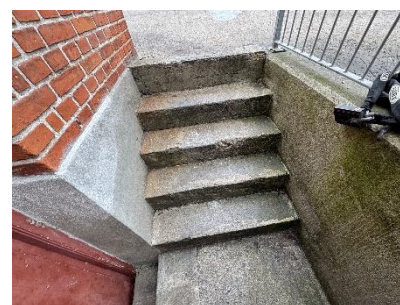
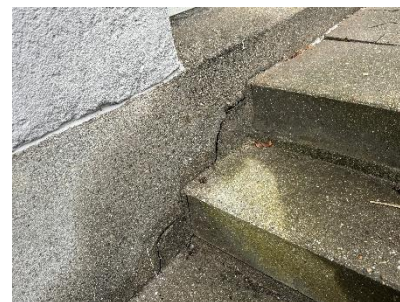
Der er registreret to mindre revner i facaden mod trappen, som bør holdes under observation.

Den anden trappe fremstår uden væsentlige skader, men med opfugtning i overfladen, hvilket er normalt for denne type konstruktion.

Der afsættes midler til udbedring af skader på betontrapperne, herunder:

- opretning og reparation af beskadigede trin
- udbedring af revner og afslag i beton og tilstødende vægge

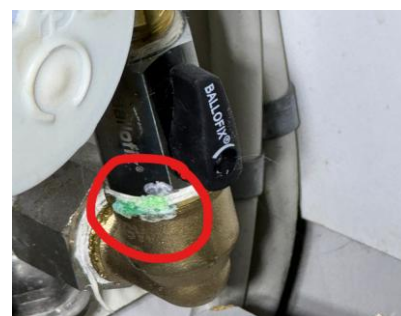
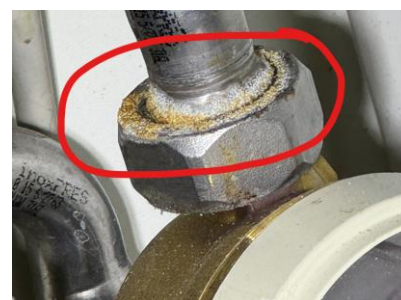
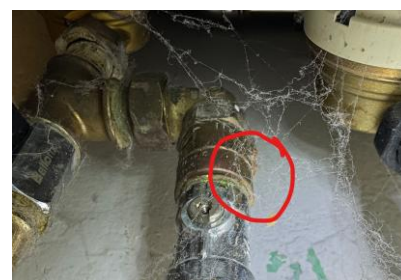
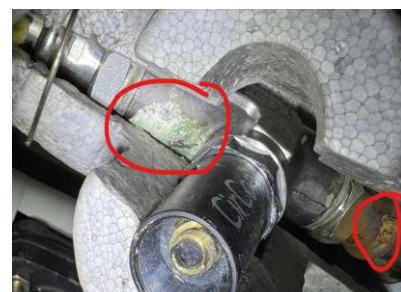
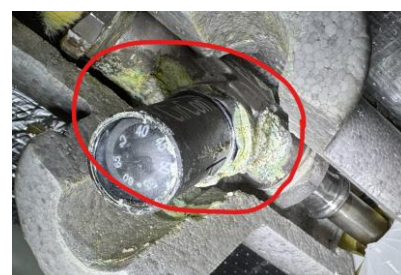
Vandrør og faldstammer er udskiftet i 2006, men desværre ses der i baghuset flere tegn på tærringer og nedbrud, med risiko for vandskader. I første omgang bør alle synlige skader udbedres, og efterfølgende holdes løbende øje med tegn på nye nedbrud.

Tærede og nedbrudte installationer udskiftes straks, for at reducere risikoen for vandudslip og følgeskader.

Derudover afsættes midler til løbende service af vandinstallationerne, herunder udsamlning og rensning af evt. varmtvandsbeholder i varmecentralen.
