Besigtigelsen foretaget  
den 18.12.2025

## Gennemgang af passiv brandsikring og redningsberedskabets indsatsforhold

**Hvidovrevej 279A-C, 2650 Hvidovre**

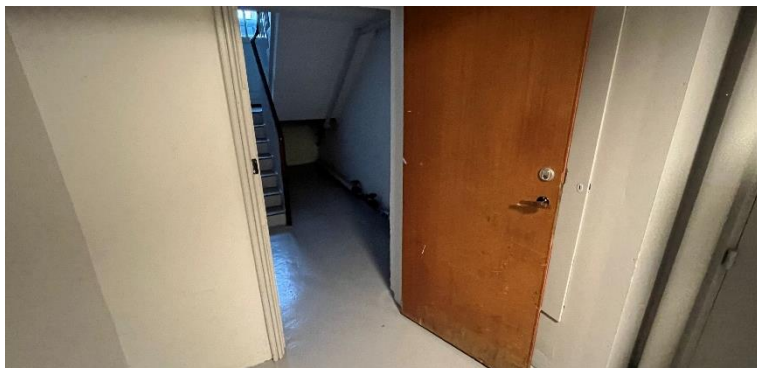
### Åbninger i brandadskillelser

En branddør mellem kælder og trappe var fastholdt i åben stilling. Dørene ses at være de oprindelige fra bygnings opførelsestidspunkt.

Det er vigtigt at branddøre holdes lukket i det daglige samt at dørene er intakte, tætte og i en god kvalitet. Dette for at sikre, at en brand i f.eks. kælderen ikke udvikler og spreder sig til trappen som er flugtvej for bygningens beboere. Bemærk at der findes lovgivning som beskriver hvilken kvalitet og brandmodstandsevne branddøre som minimum skal opfylde, lovgivningen findes på følgende link: (§4)

Billedet viser døren fra kælder til trappe i forhuset.

Howden Brand- og Risikorådgivning gør opmærksom på, at branddøre skal holdes lukket i det daglige. Endvidere anbefales det at sikre at dørene er intakte og tætsluttende.

Bemærk at der findes lovgivning som forskriver at dørene skal kontrolleres og driftes 1 gang årligt jf.

*Bygningsreglementets tekniske bestemmelser, kapitel 5 – brand, kapitel 7 (DKV), pkt. 7.6.1*

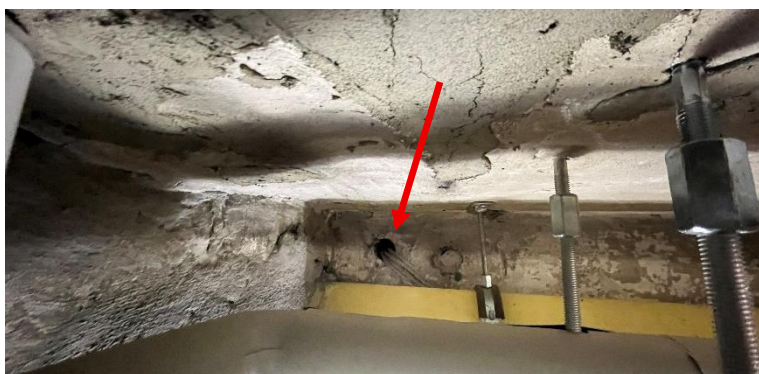
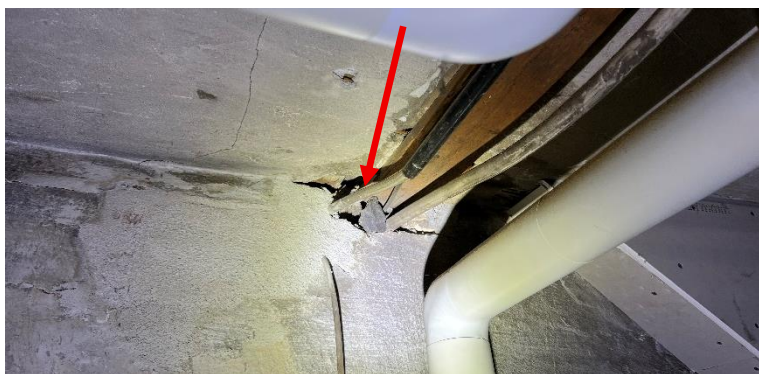
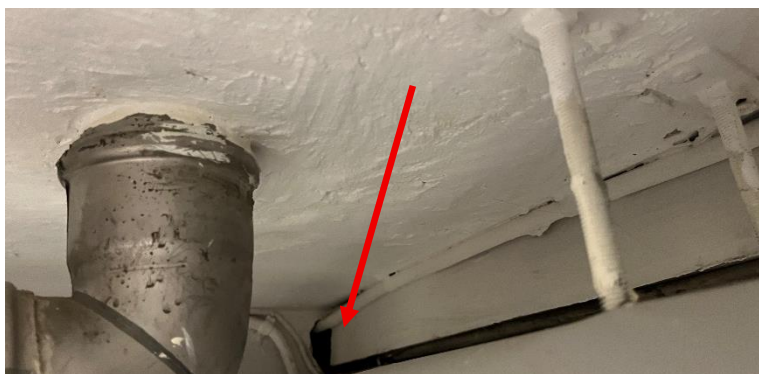
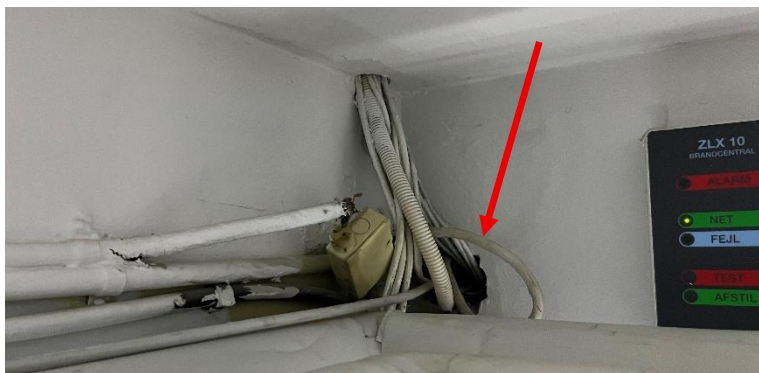
Flere steder i bygningen, herunder i kælderområdet, er der konstateret manglende brandtætning omkring rør- og kabelgennemføringer. Den manglende brandtætning blev konstateret i de brandadskillende bygningsdele.

Det er vigtigt at rør- og kabelgennemføringer er brandsikre og forsvarligt lukket, for at forhindre at en brand kan sprede sig mellem brandadskillelserne i bygningen. Generelt gælder at rør- og kabelgennemføringer ikke må forringe brandmodstandsevnen af den bygningsdel som gennembrydes.

De første to billeder viser åbninger i vægge fra varmecentral til kælder i forhuset. Det 3. billede viser en åbning mellem varmecentral og kælder, taget fra kældersiden i forhuset. Det 4. billede viser en åbning mellem kælder og trappe i forhuset.

Howden Brand- og risikorådgivning oplyser, at der skal foretages en grundig gennemgang af alle gennemføringer i bygningen, og at der skal foretages brandtætning/lukning ved de gennemføringer som ikke er tætte. Bemærk at der skal anvendes en lukningsmetode/-materiale som er godkendt og testet til den konkrete konstruktion.

Bemærk at der findes lovgivning på området, som beskriver at "Gennemføringer i brandmæssige adskillelser af f.eks. kabler, rør og ventilationskanaler skal udføres, så adskillelsernes brandmæssige egenskaber ikke forringes" Der kan henvises til *Bygningsreglementets tekniske bestemmelser, kapitel 5 – brand, kapitel 7 (DKV), pkt. 7.6.2*

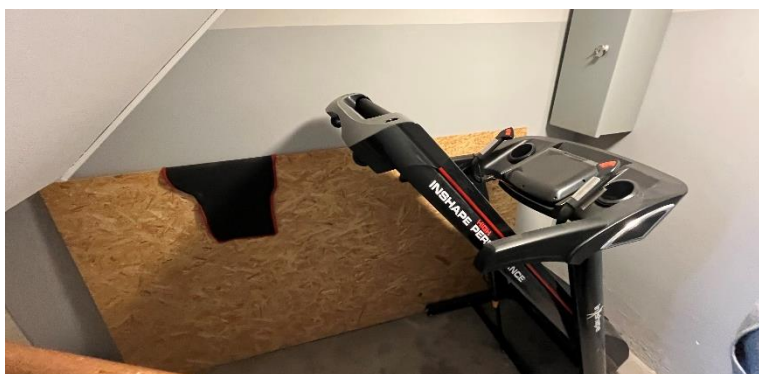
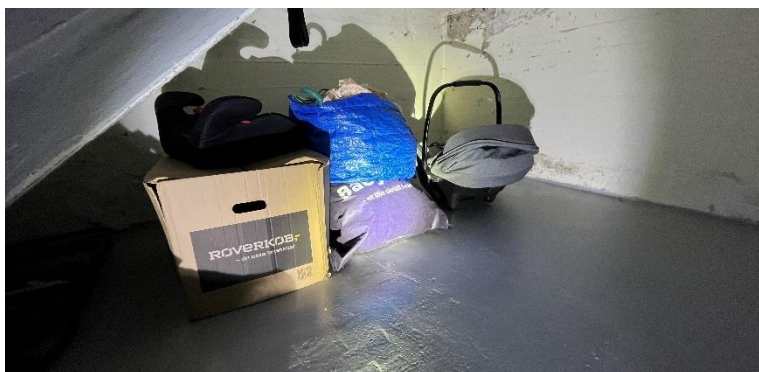
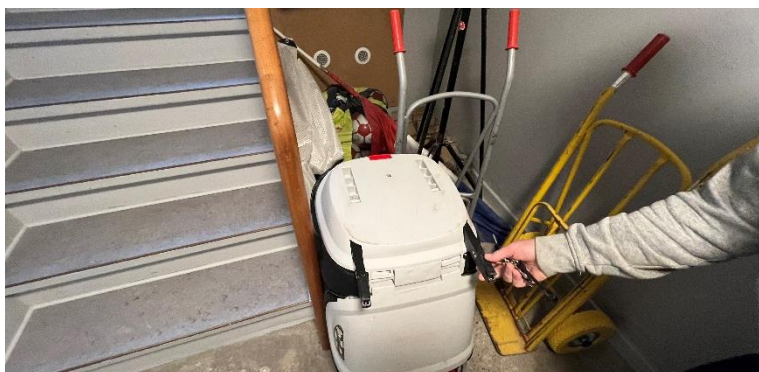
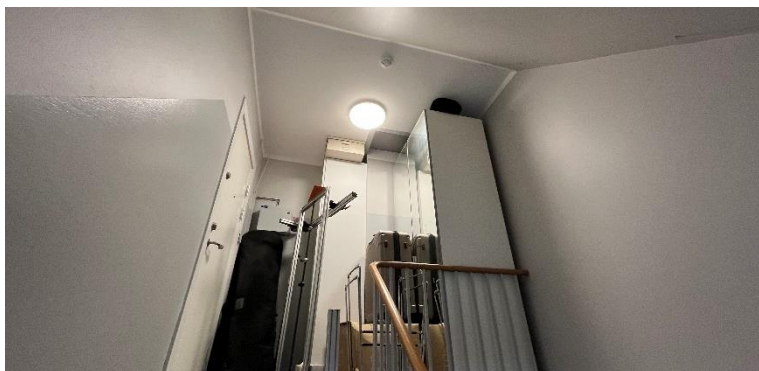
Nogle steder står der materialer/affald på trapperne.

Det er vigtigt at trapperne altid holdes fri for diverse oplag af forskelligt indbo, affald og andre materialer, da trapperne virker som flugtvej for beboerne og samtidig indsatsveje for redningsberedskabet. Oplag på trapperne kan både forhindre at bygningens beboere kan komme ud, og kan samtidig øge brandlasten og nære en brand på trapperne.

Billede 1 viser oplag i bunden af en trappe i baghuset, billede 2 viser oplag under trappen i forhuset, billede 3 og 4 viser oplag i bunden og toppen af en trappe i baghuset.

Bemærk at der findes lovgivning som beskriver at trapperne ikke må anvendes til andet end adgangs- og flugtveje.

Howden Brand- og Risikorådgivning oplyser, at trapperne skal friholdes og at det anbefaler, at der etableres en fast rutine for gennemgang af trapper og flugt- og indsatsveje, for at sikre at de er altid er friholdt.

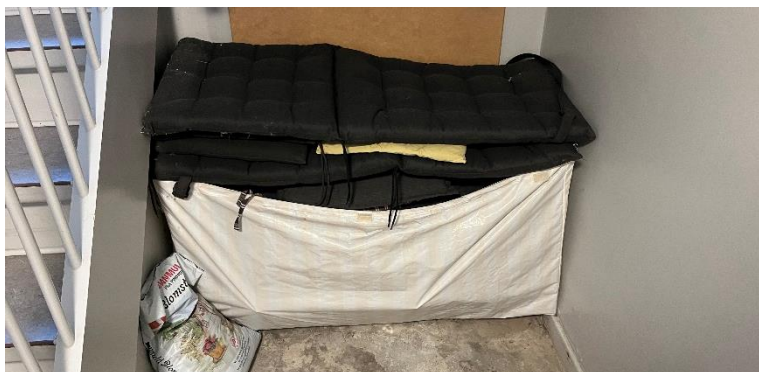
## Frie flugt- og indtrængningsveje

Oplag på trapperne i baghuset.

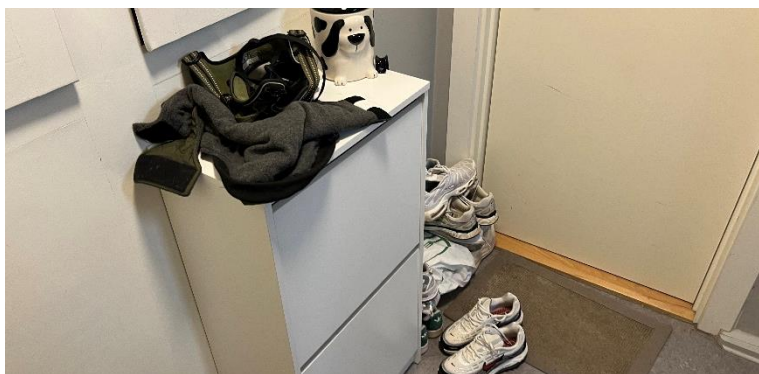
Oplag på trapperne i baghuset.

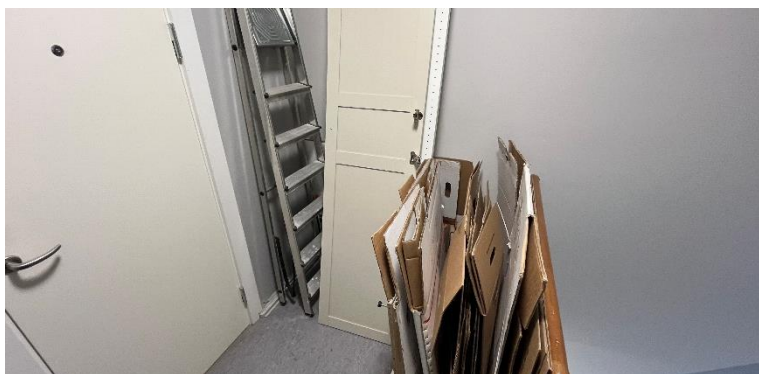
Oplag på trapperne i baghuset.

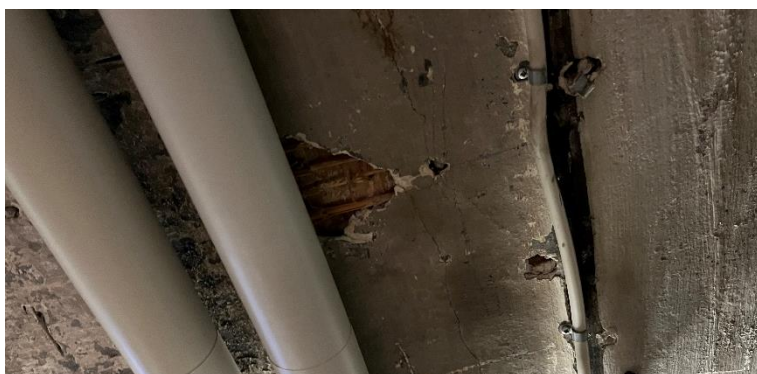
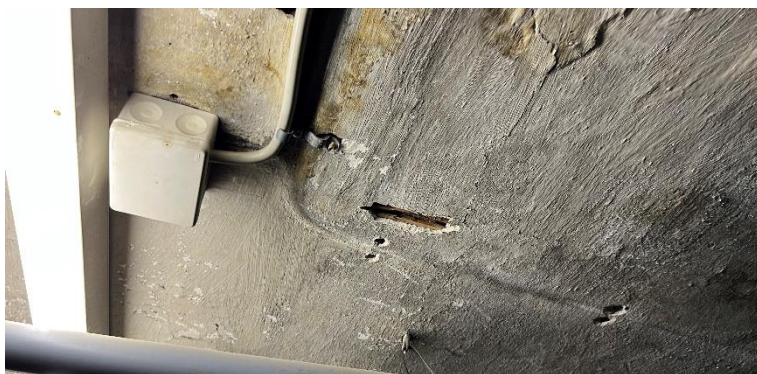
Flere steder er der synlige skader på pudslofterne i kældrene.

Pudsen er en del af den samlede etagekonstruktion mellem kælder og stueetage og indgår som en del af en samlede konstruktions brandmodstandevne. Når der er skader eller manglende puds forringes etagedækkets brandmæssige egenskaber. Hvis der opstår en brand i kælderen, vil branden kunne sprede sig, via den blottagte trækonstruktion, og medføre brandsmitte til overliggende lejligheder.

Billede 1 og 2 viser loftet i kælderen i forhuset, billede 3 er fra loftrummet i forhuset og 4 viser loftrummet i baghuset.

Howden Brand- og Risikorådgivning oplyser, at den ødelagte puds på lofterne i kælderen skal repareres således at etagedækkets brandmæssige egenskaber ikke forringes.

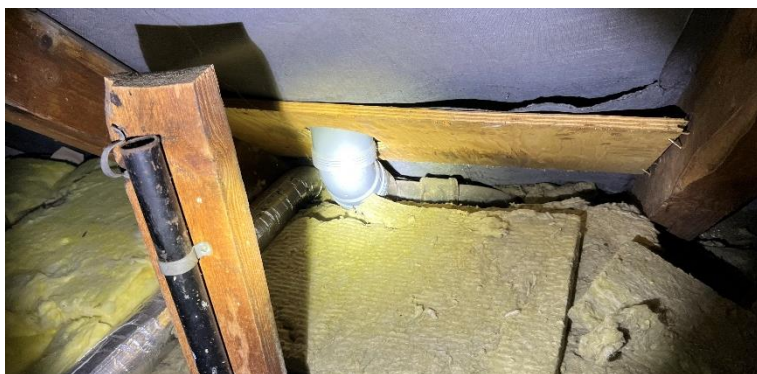
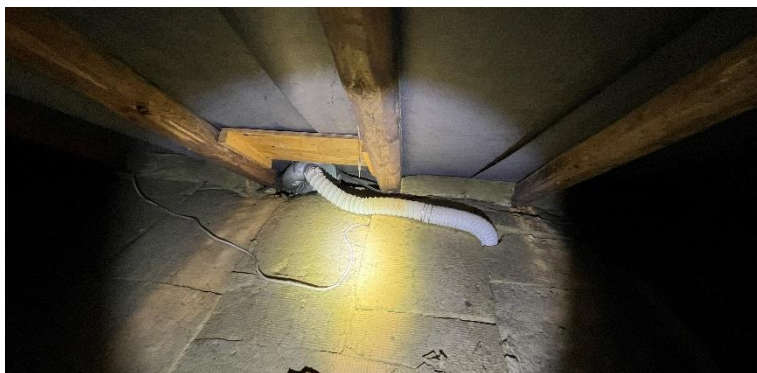
I loftrummet er et enkelt stykke af en faldstamme/ventilationsrør udskiftet til nyt plastikrør/flexslanger.

Ved brand i tagrummet er der risiko for, at plastikrørene smelter med risiko for brandsmitte til etagerne under til følge. Det er derfor vigtigt at plastikrørene i loftrummet brandsikres i overgangen/gennemføringen i etageadskillelserne for at undgå brandsmitte.

Howden Brand- og Risikorådgivning oplyser at det skal sikres, at der er brandsikret i etageadskillelserne der gennembrydes af plastikrør. Bemærk at der findes lovgivning på området, som beskriver at "Gennemføringer i brandmæssige adskillelser af f.eks. kabler, rør og ventilationskanaler skal udføres, så adskillelsernes brandmæssige egenskaber ikke forringes"

Der kan henvises til *Bygningsreglementets tekniske bestemmelser, kapitel 5 – brand, kapitel 7 (DKV), pkt. 7.6.2*

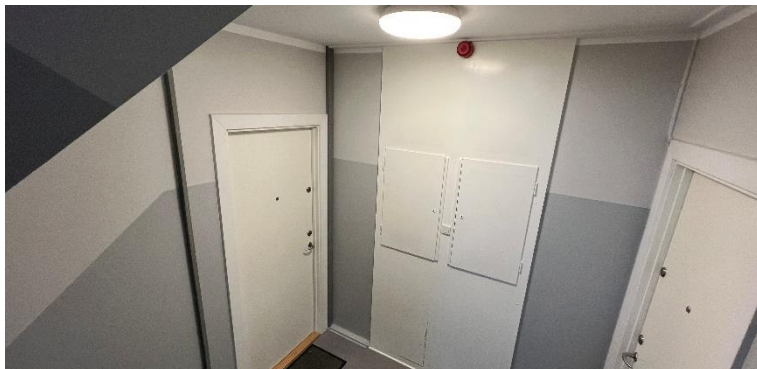
**Røgalarmer i bygningen**

Der er røgalarmer i bygningen tilsluttet fællesanlæg, hvilket er meget positivt for den samlede brandsikring.

Billedet er fra trappeopgang i baghuset.

Howden Brand- og Risikorådgivning gør opmærksom på, at røgmeldere skal kontrolleres og driftes jf. *Bygningsreglementets tekniske bestemmelser, kapitel 5 – brand, kapitel 7 (DKV), pkt. 7.5.4*

Ved besøget blev det oplyst, at der er bestilt service af anlægget, punktet nævnes blot for at gøre opmærksom på, at anlægget skal serviceres årligt.

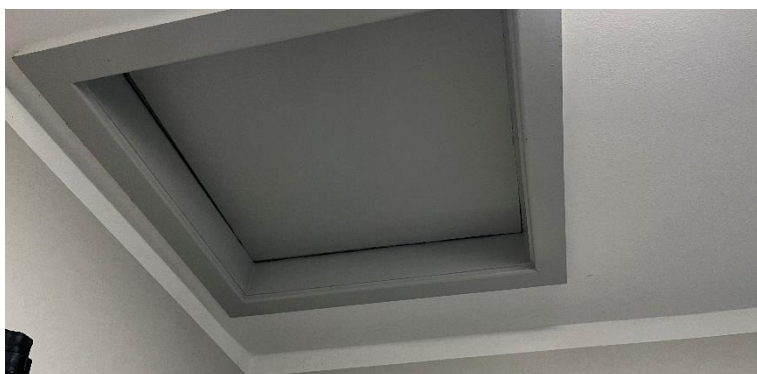
**Loftlemme**

Loftlemme er ikke brandklassificeret, men består af almindelige træplader.

Ved en brand i opgangen eller i tagrummet vil røg/varme have let adgang mellem adskillelserne med potentiel hurtig brandspredning til følge. Særligt for at beskytte flugt- og indtrængningsveje kan det være en fordel med stærke loftlemme der forsinket en brands udbredelse.

Billedet er fra loftlem i trappeopgang i baghuset.

Howden Brand- og Risikorådgivning anbefaler, at loftlemme udskiftes til brandklassificerede loftlemme for at højne brandsikkerheden.

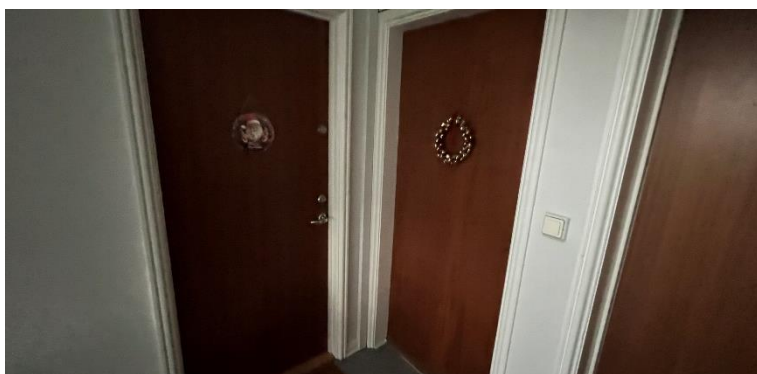
**Håndildslukkere**

Der er ikke monteret håndildslukkere i fællesarealerne i bygningen.

Billedet viser trapperummet i forhuset.

Howden Brand- og Risikorådgivning oplyser, at eksisterende håndslukningsudstyr skal driftes og kontrolleres jf. *Bygningsreglementets tekniske bestemmelser, kapitel 5 – brand, kapitel 7 (DKV), pkt. 7.5.17*

Det anbefales at der opsættes håndildslukkere i fællesområderne, f.eks. ved vaskerier i kælderen samt på trapperne f.eks. på hver anden repos.

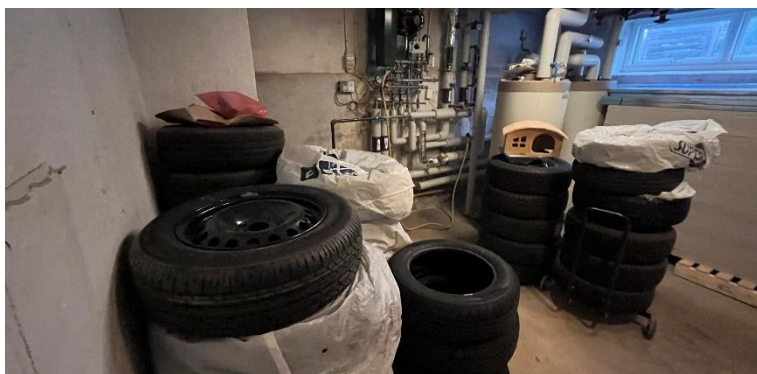
**Generel orden og ryddelighed**

Der står en del dæk i varmecentralen i kælderen i baghuset.

Det er vigtigt at der holdes en god orden i fællesområder, da manglende oprydning øger brandlasten og herved risikoen for, at en brand kan udvikle sig og give store skader. Går der ild i dækkene udvikles kraftig sort røg som kan gøre sigtbarheden meget begrænset og tilmed gøre stor skade på bygningen.

Billedet viser varmecentralen i baghuset.

Howden Brand- og Risikorådgivning anbefaler, at dæk opmagasineres i de udvendige garager og ikke i kælderen under beboelsen.

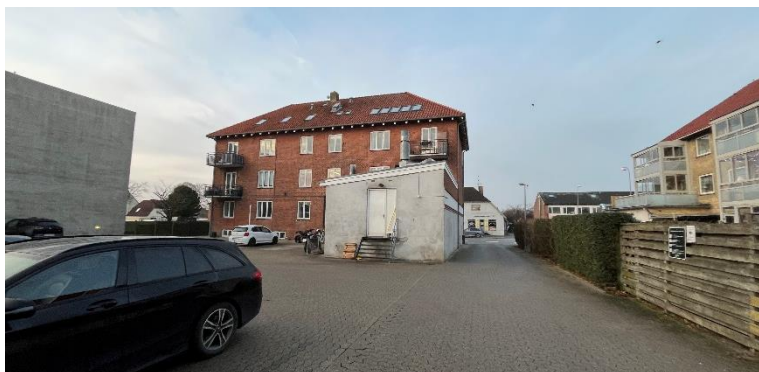
**Varmt arbejde blanket**

Der anvendes ikke varmt arbejde blanket.

Bemærk at varmt arbejde, herunder tagpaparbejde, ukrudtsbrænding ol. udgør en særlig risiko som bør varetages med særlig opmærksomhed.

Billedet viser forhuset udefra

Howden Brand- og Risikorådgivning anbefaler, at der altid anvendes Varmt Arbejde Blanket for at sikre, at håndværkerne er bekendt med den særlige risiko samt for at sikre, at i bedst muligt forebygger skader ifm. arbejdets gennemførelse. Bemærk at jeres forsikringsbetingelser kan indeholde særlige bestemmelser vedr. varmt arbejde, herunder en forhøjet selvrisiko hvis en skade opstår på grund af varmt arbejde.

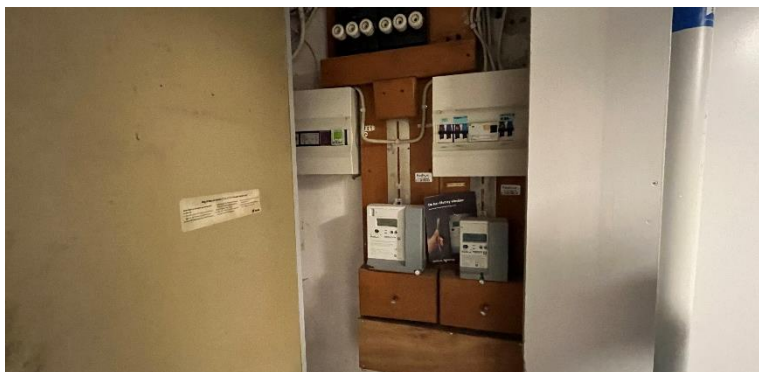
**El installationer - termografering**

Ejendommens el-tavler bliver ikke termograferet.

Billedet viser eltavle i kælderen i forhuset.

Howden Brand- og Risikorådgivning anbefaler, at der foretages termografering af eltavlerne og motorer på ventilationsanlæg med jævnlige mellemrum, f.eks. hvert 2 år. Termograferingen skal udføres af en certificeret termografør. Konstaterede fejl bør straks rettes af en autoriseret el-installatør.

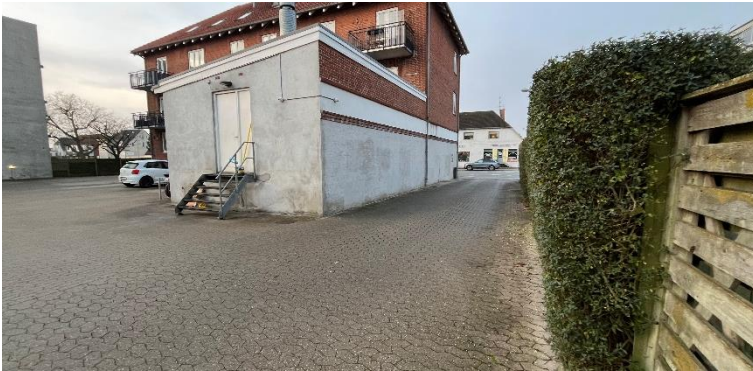
**Skiltning af brandveje**

Ved tilkørselsvejen til gården er der ikke skiltet med brandvej eller parkering forbudt.

Billedet viser adgangsvejen langs forhuset.
