# Howden Brand- og Risikorådgivning

Besigtigelsen foretaget  
den 29. september 2026

## Gennemgang af passiv brandsikring og redningsberedskabets indsatsforhold

A/B Vodroffsvej 13 A-B

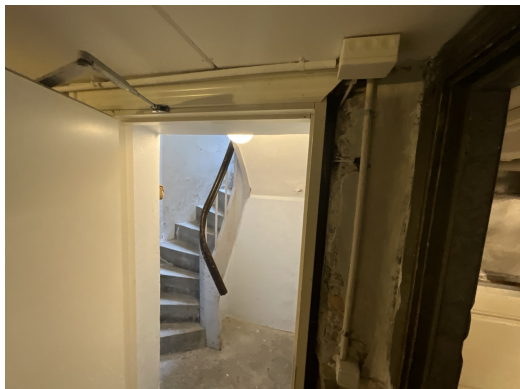
### Åbninger i brandadskillelser, f.eks. døre

| Hvad er gennemgået | Vurdering | Anbefalet tiltag |
|---|---|---|
| Åbninger i brandadskillelser, f. eks. døre | ● ● ● ● | Døre er skiftet til nye kraftige branddøre hvilket er meget positivt, en enkelt dør mellem kælder og bagtrappe mangler stopning |

Dørene er udskiftet til nye stærke branddøre, hvilket er meget positivt for det samlede risikobillede.

Ved en enkelt dør mellem bagtrappe og kælder manglende der er blive stoppet mellem dørkarm og muret væg.

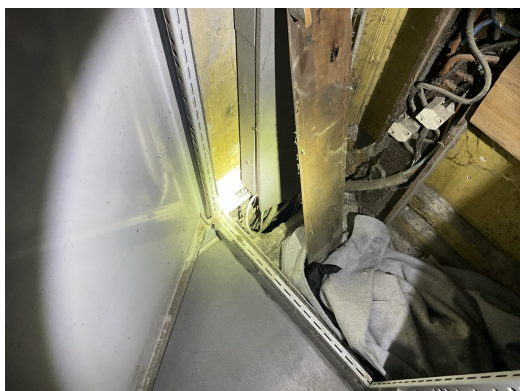
### Installationsgennemføringer i brandadskillelser

| Hvad er gennemgået | Vurdering | Anbefalet tiltag |
|---|---|---|
| Installationsgennemføringer i brandadskillelser | ● ● ● ● | Gennemføringer er ikke forsvarligt lukket og der er risiko for brand- og røgspredning |

Flere steder i bygningen, herunder i kælderområdet og i trapperummet, er der konstateret manglende brandtætning omkring rør- og kabelgennemføringer. De manglende brandtætninger blev konstateret i de brandadskillende bygningsdele.

Det er vigtigt at huller, rør- og kabelgennemføringer er brandsikre og forsvarligt lukket, for at forhindre at en brand kan sprede sig mellem brandadskillelserne i bygningen. Generelt gælder at rør- og kabelgennemføringer ikke må forringe brandmodstandsevnen af den bygningsdel som gennembrydes.

Howden Brand- og Risikorådgivning oplyser, at der skal foretages en grundig gennemgang af gennemføringerne i bygningen, og at der skal foretages brandtætning/lukning ved de gennemføringer som ikke er tætte. Bemærk at der skal anvendes en lukningsmetode/-materiale som er godkendt og testet til den konkrete konstruktion.

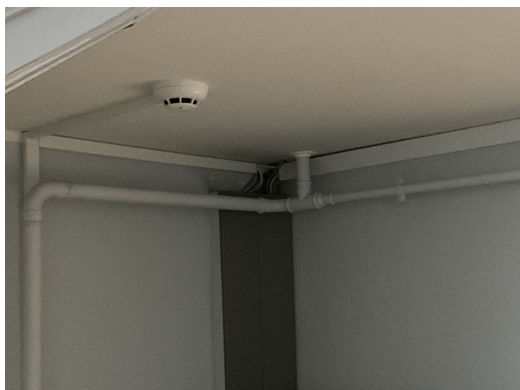
Gennemføring i trapperum som ikke er tæt, gennemføringen skal brandtættes.

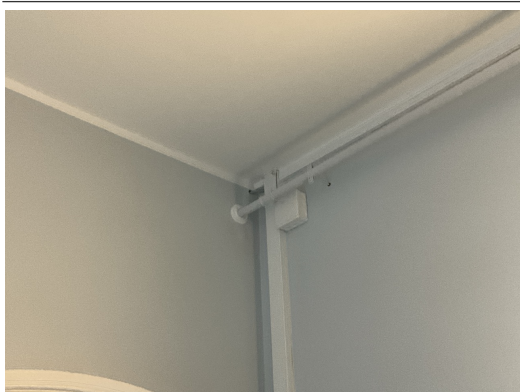
Gennemføring i trapperum som ikke er tæt, gennemføringen skal brandtættes.

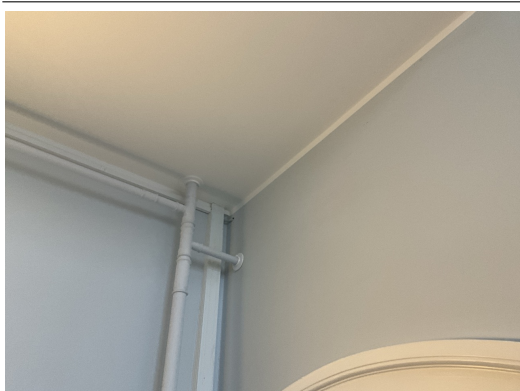
Gennemføring i trapperum som ikke er tæt, gennemføringen skal brandtættes.

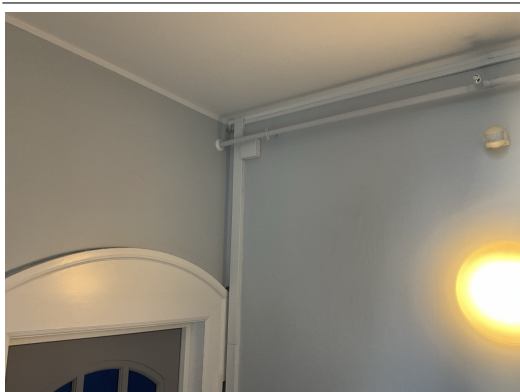
Gennemføring i trapperum som ikke er tæt, gennemføringen skal brandtættes.

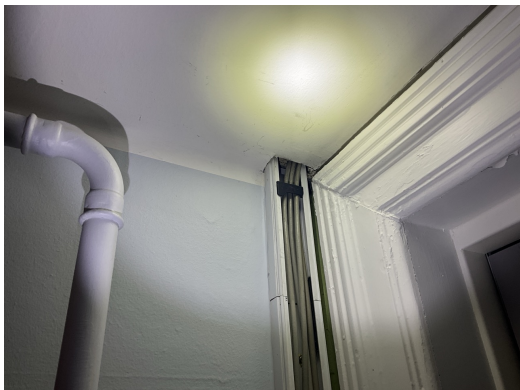
Gennemføring i trapperum mod loft som ikke er tæt, gennemføringen skal brandtætnes.

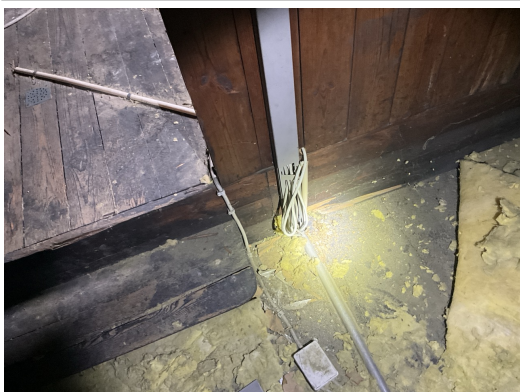
Gennemføring i loftrum som ikke er tæt, gennemføringen skal brandtætnes.

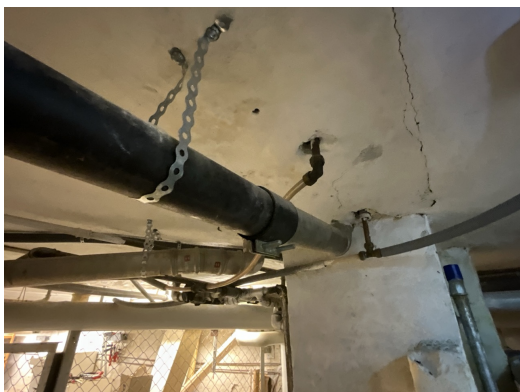
Gennemføring i kælder som ikke er tæt, gennemføringen skal brandtætnes.

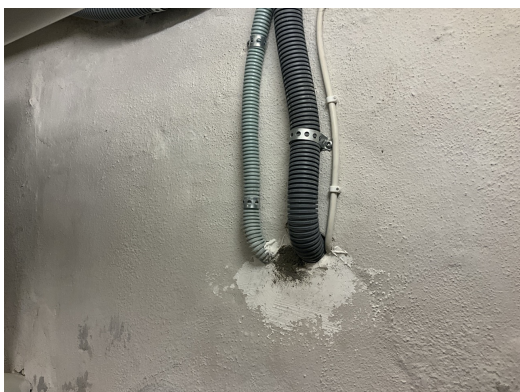
Gennemføring i kælder hvor trækrør er ført gennem væggen, gennemføringen skal brandtætnes.

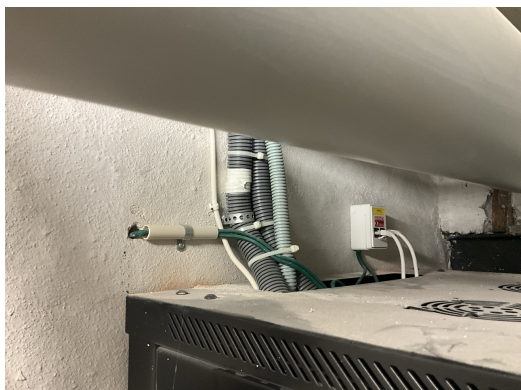
Gennemføring i kælder som ikke er tæt, gennemføringen skal brandtættes.

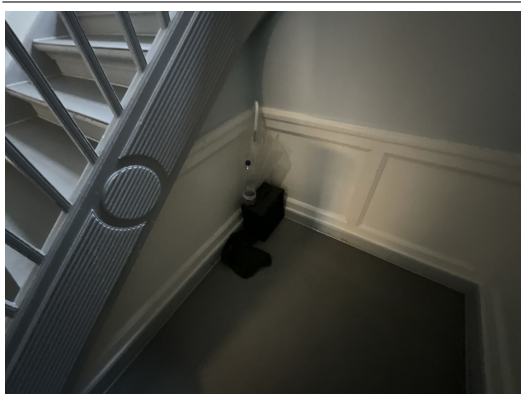
## Frie flugtveje og indtrængningsveje

Få steder står der materialer/affald på trapperne.

Det er vigtigt at trapperne altid holdes fri for diverse oplag af forskelligt indbo, affald og andre materialer, da trapperne virker som flugtvej for beboerne og samtidig indsatsvej for redningsberedskabet. Oplag på trapperne kan både forhindre at bygningens beboere kan komme ud, og kan samtidig øge brandlasten og nære en brand på trapperne. Trapperum skal betragtes som et sikkert sted i den tid evakueringen foregår og er samtidig redningsberedskabets primære indsatsvej.

Howden Brand- og Risikorådgivning oplyser, at trapperne skal friholdes og at det anbefaler, at der etableres en fast rutine for gennemgang af trapper og flugt- og indsatsveje, for at sikre at de er altid er friholdt.

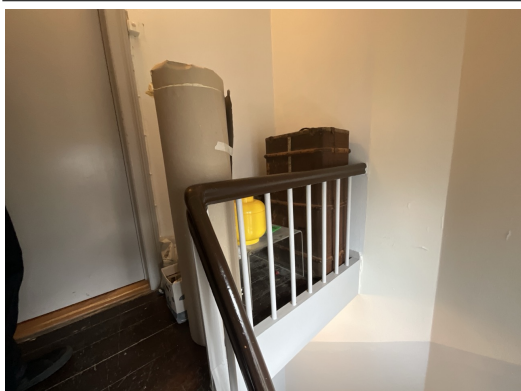
Oplag på bagtrappe som skal fjernes.

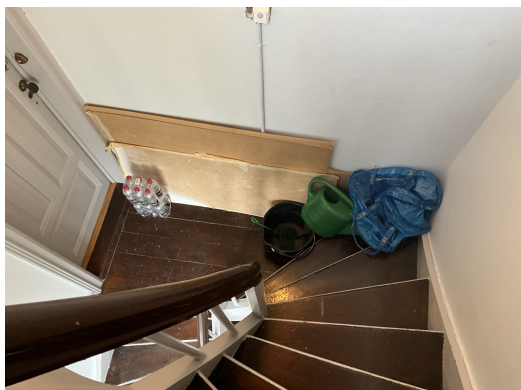
Oplag på bagtrappe som skal fjernes.

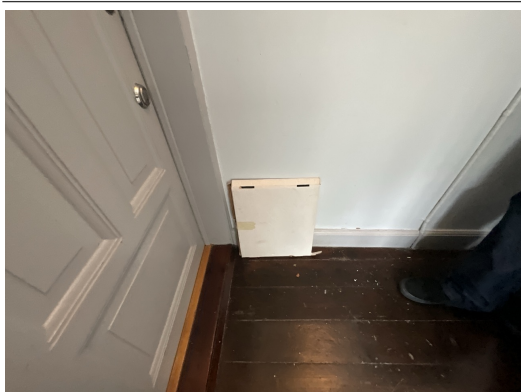
Oplag på bagtrappe som skal fjernes.

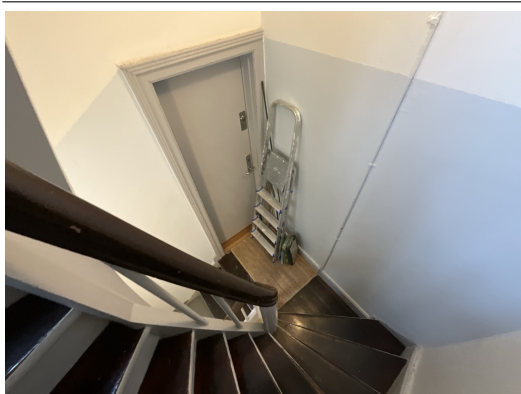
Oplag på bagtrappe som skal fjernes.

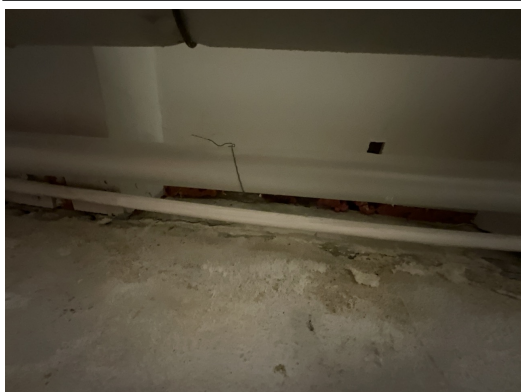
## Overflader/materialevalg/glas/isolering

Få steder mangler der afslutning på lofterne i kælderen

Loftpladerne indgår som en del af den samlede konstruktions brandmodstandevne. Når pladerne ikke sluttet tæt forringes etagedækkets brandmæssige egenskaber hvilket betyder, at varme/røg/sod hurtigere kan sprede sig fra kælder til stueetage end ellers forventet.

Howden Brand- og Risikorådgivning oplyser, at lofterne i kælderen skal repareres således at etagedækkets brandmæssige egenskaber ikke forringes.

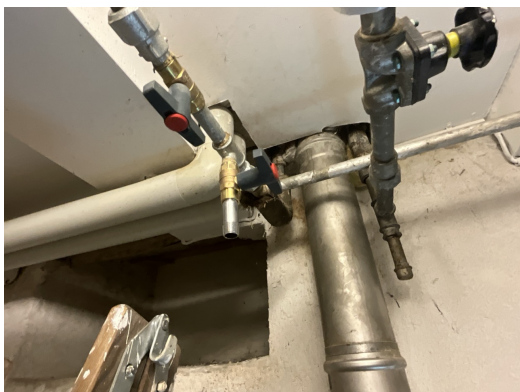
Overfladen i kælderen er ikke tæt omkring rørføringer, overfladen skal slutte tæt eller der skal laves brandtætning.

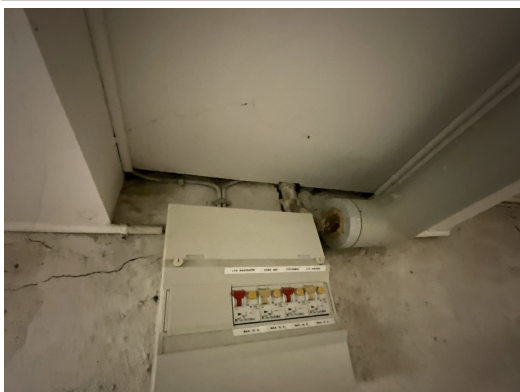
Loftoverfladen i kælderen slutter ikke tæt mod væggene, der skal udføres brandtætning.

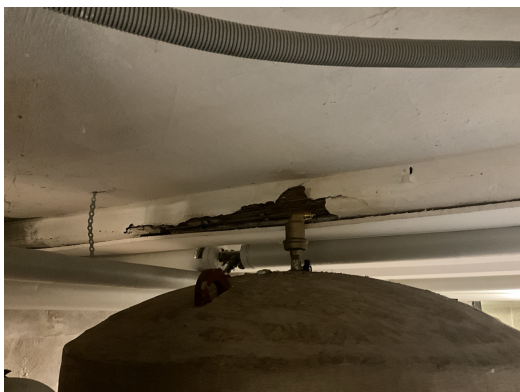
Loftoverfladen er brudt over varmtvandsbeholder, overfladen skal reetableres.

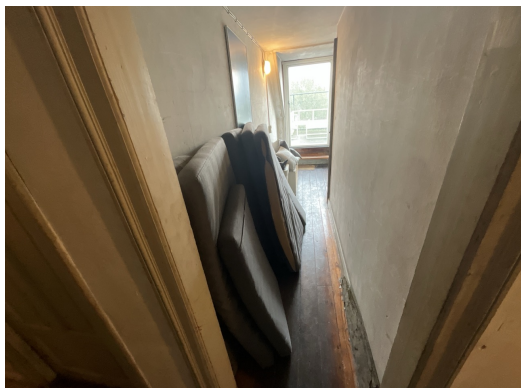
## Generel orden og ryddelighed ind-/udvendigt

Få områder trænger til oprydning.

Det er vigtigt at der holdes en god orden i fællesområder, da manglende oprydning øger brandlasten og herved risikoen for, at en brand kan udvikle sig og give store skader.

Howden Brand- og Risikorådgivning oplyser, at oplag i fællesområder skal fjernes. Indfør gerne en fast rutine, så der løbende holdes orden og ryddeligt i fællesarealerne.

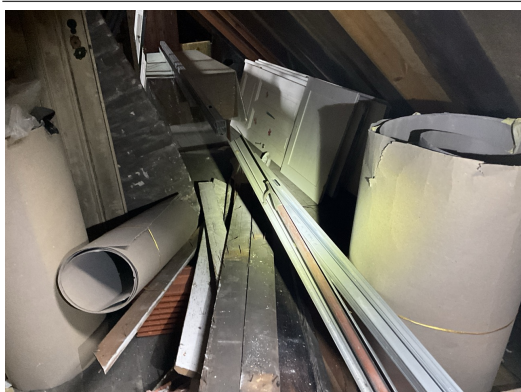
Oplag i loftrum som med fordel kan fjernes.

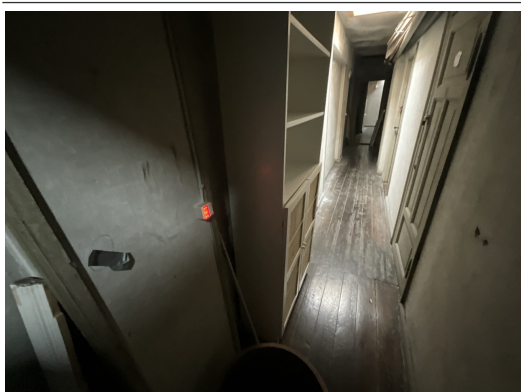
Oplag i loftrum som med fordel kan fjernes.

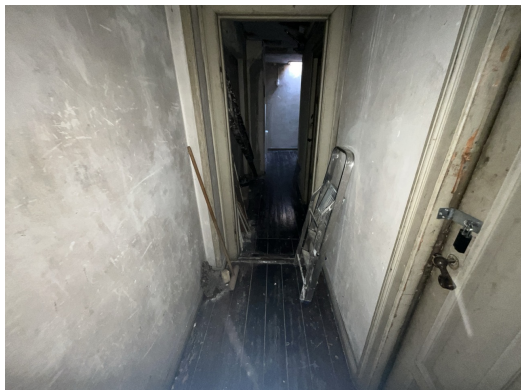
Oplag i loftrum som med fordel kan fjernes.

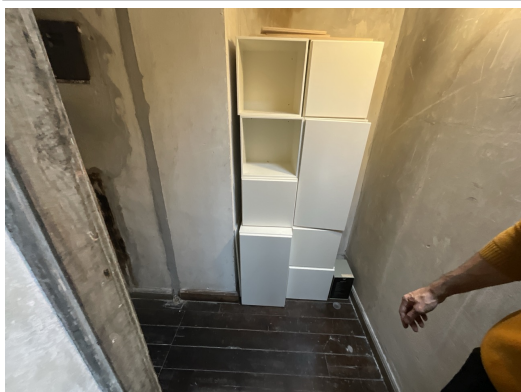
Oplag i loftrum som med fordel kan fjernes.

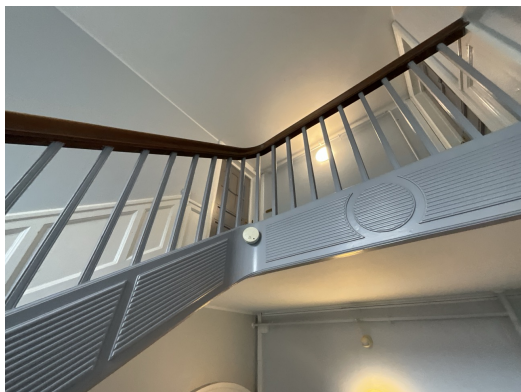
## Røgalarmer i bygningen (internt anlæg)

Der er installeret røgalarmer i trapperummene, punktet nævnes for at gøre opmærksom på, at der er lovgivning ift. løbende service af røgalarmerne og at der med fordel kan monteres røgalarmer i kældre og loftrum.

Røgalarmer giver en hurtig alarmering i tilfælde af brand, hvilket betyder at bygningens beboere ofte får mulighed for at evakuere sig selv inden flugtveje er røgfylde. Røgalarmer vil også medføre, at en brand hurtigt detekteres, så bygningens beboere bliver opmærksomme på at der er noget galt og kan tilkalde redningsberedskabet for en hurtig indsats.

Det anbefales at opsætte røgalarmer tilsluttet fast strømforsyning (230V) i beboelseslejlighederne (som er et lovkrav i nyere bygninger). I nogle bygninger er der også opsat røgalarmer i kældre, på trapper og i loftrum for en hurtig detektering af røg.

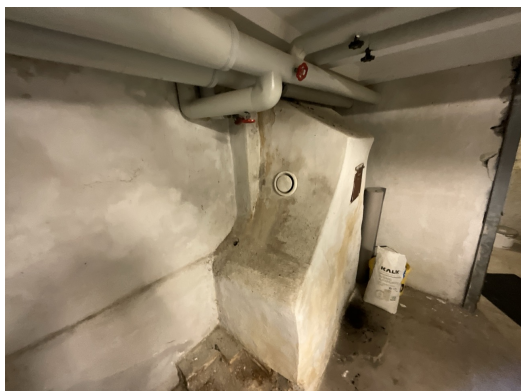
## Skorstene

| Hvad er gennemgået | Vurdering | Anbefalet tiltag |
|---|---|---|
| Skorstene | ● ● ● ● | Det bør sikres, at renselemme er lukket og tætte i tagrum, da tidligere skorstene anvendes som ventilationskanaler til kælder |

Det er vigtigt at de tidligere skorstene er intakte og tætte i hele længden og at renselemme er lukket korrekt af i loftrummet, da skorstenene gennembryder de brandadskillende etagedæk i bygningen. Hvis skorstensløbene ikke er tætte er der risiko for, at varme/røg/sod kan forplante sig i bygningen ved. f.eks. brand i kælderen med potentielt store skader til følge.

Howden Brand- og Risikorådgivning anbefaler at det sikres, at alle renselemme i loftrummet er tætte og intakte, så risikoen for brandsmitte via de tidligere skorstene elimineres.

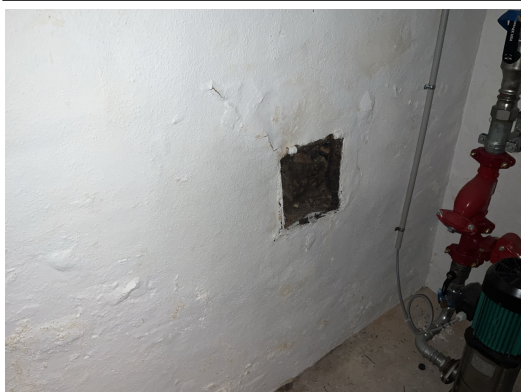
Renselem i kælderen er fjernet, formentlig for at skabe ventilation.

Det er vigtigt at renselemmen i loftrummet er tæt og intakt, så en evt. kælderbrand ikke kan sprede sig fra kælderen via skorstenen til loftrummet.

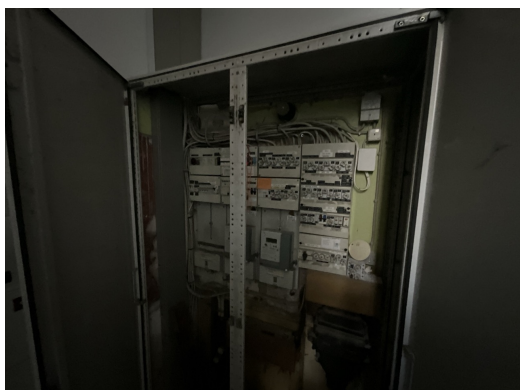
## El-installationer (termografering, årlig gennem)

Bygningens el-tavler bliver ikke termograferet.

Hvert år opstår der store brande pga. defekte elinstallationer, som forebyggelse kan der foretages en el-termografering hvor et varmefølsomt kamera kan afdække om områder i eltavlerne er varme og muligvis defekte.

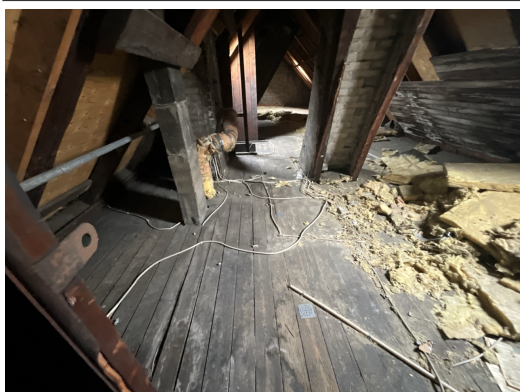
## El-udstyr og lovlige installationer

I loftrummet er der trukket elkabler til belysning i lejligheden nedenunder.

Kablerne ligger på gulvet og er fastgjort med kabelclips, men er ikke beskyttet mod påvirkning (f.eks. er de ikke beskyttet mod at personer træder på dem), og nogle steder ligger kablerne over hinanden hvor der kan dannes knæk i kablerne.

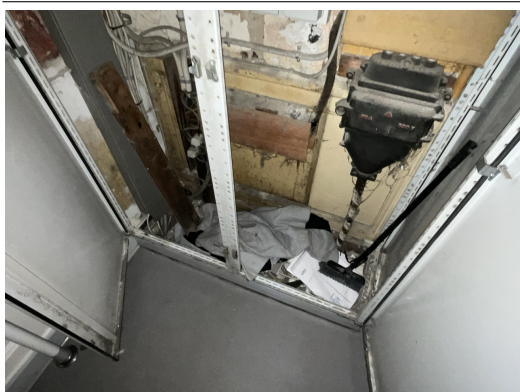
## Frihold af eltavler

Der ligger materialer i et eltavleskab.

Ved kortslutning i eltavlen er der risiko for, at ilden får fat i brandbart materiale, så en kortslutning kan udvikle sig til en større brand.

Howden Brand- og Risikorådgivning anbefaler at det sikres, at eltavlen friholdes og at der altid er let og uhindret adgang til eltavlen.

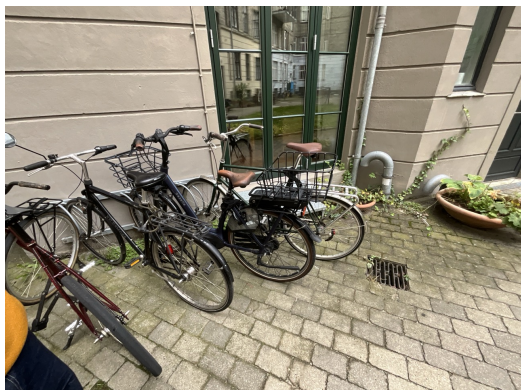
**Opladning og håndtering af batterier (biler, cykler, scootere, håndværktøj osv.)****Bemærkning / anbefaling**

Punktet er nævnt i forhold til fremtidig indretning af ladepladser samt håndtering af brugte batterier.

Bemærk at opladning af batterier til elbiler, cykler, løbehjul, håndværktøj osv. forøger risikoen for kortslutning/brand, særligt hvis batterierne er skadet.

Brugte batterier uanset type, bør opsamles og opbevares udenfor bygningerne, gerne med god afstand på minimum 5 meter til facader og andet brandbart materiale.

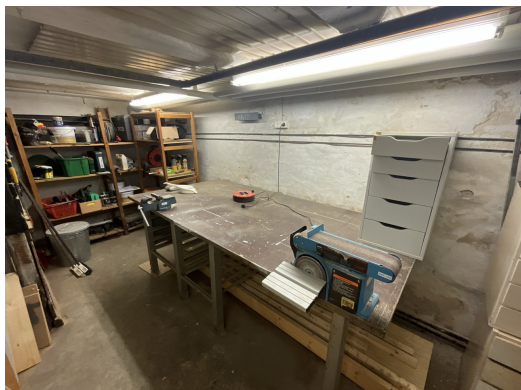
**Værksted i bygningen**

På værkstedet arbejdes der med træ og forskellige olier. Hvert år opstår en række uheldige brande på grund af selvantændelse i brugte klude, desværre bliver nogle brande omfangsrige og giver store skader på bygningen til stor gene for beboerne.

Husk at håndslukningsudstyr skal driftes og kontrolleres jf. Bygningsreglementets tekniske bestemmelser, kapitel 5 – brand, kapitel 7 (DKV), pkt. 7.5.17
