Vedligeholdelsesplan

A/B Grønnehøj 31-39 og Klingseyvej 35-39
2720 Vanløse

23-07-2019

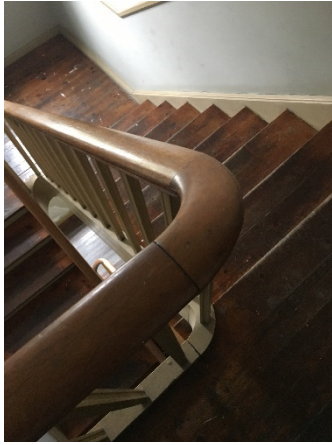
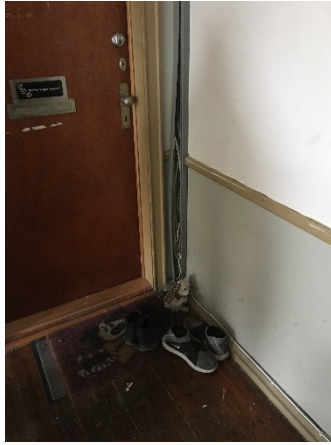
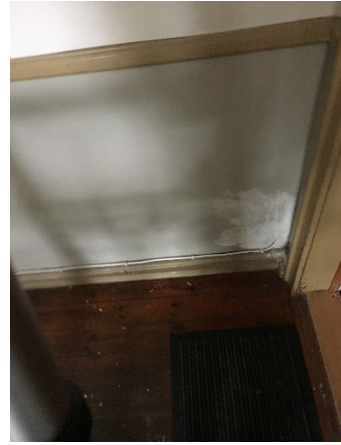
Omfang Generelt blev der registreret meget opmagasinering på trappen og da den fungerer som flugtvej skal dette fjernes, da det udgøre en sikkerhedsrisiko. Tappen er slidt, men ved korrekt vedligehold er det muligt at udskyde udskiftning af trind, balustre mm. Der ses mange reparationer af puds på vægge og lofter som kræver en ny omgang puds, slibning og maling. Vindueskarmer og lysninger er skrammet og trænger til en opfriskning. Enkelt kabelbakke trænger til genmontering. Lejlighedsdøre og fodtrin er slidte og trænger til en lakeringsgenopfriskning.

Udførelse Repos og trappetrin i træ genoprettes samt forberedes for udlægning af linoleum på trædeflader. Trappeforkanter udføres med forkant i aluminium. Trappetrin og repos afslibes og lakeres, Vanger, stødtrin, balustre, håndlister, vinduesplader mm. istandsættes snedker- og malermæssigt. Vægge underløb istandsættes malermæssigt, herunder udbedring af revner/skader. Lejlighedsdøre eftergås på samtlige etager. Opmagasinerings på trappen fjernes straks.

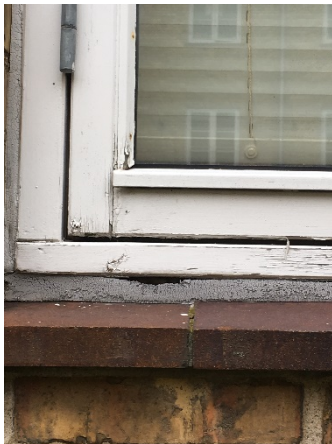
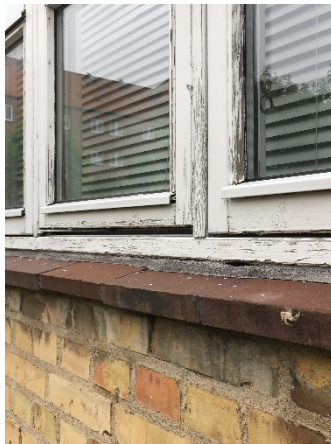
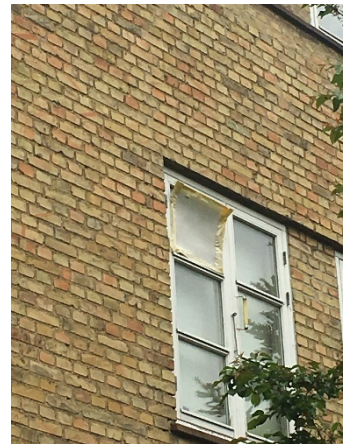
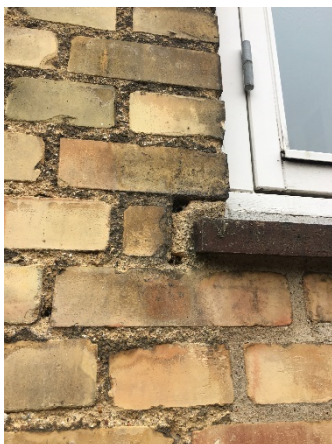
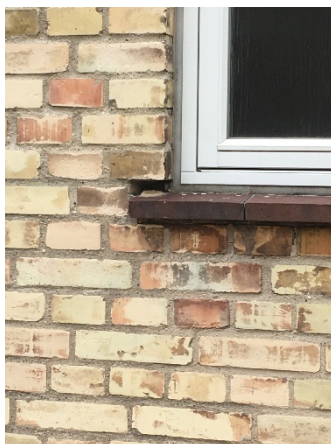
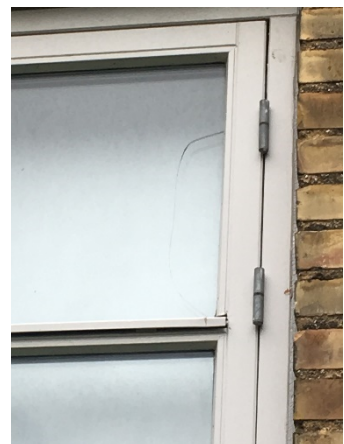
Omfang Vinduerne er trævinduer og udført med bund og glaslister i træ, der er meget udpinte pga. manglende vedligehold. Der ses svindrevner i karme flere steder. Vinduerne trænger til både snedker- og malermæssigt vedligehold. det bør overvejes om vinduerne skal udskiftes med energiruder. Der er p.t. ikke monteret friskluftsventiler i vinduer, hvilket bør gøres for at sikre et bedre indeklima. såfremt vinduerne ikke udskiftes, forventes disse at skulle udskiftet partiel inden for de næste 6 år. I sydvendte facade i gården bør vinduer udskiftes

Udførelse Vinduer totalistandsættes snedker- og malermæssigt. Nedbrudt træ udskiftes og vinduer som binder justeres. Vinduer totalafrenses og gammel malerbehandling og genbehandles. Beslag, hængsler m.v. udskiftes i nødvendigt omfang. Alle gående dele eftergås og smøres. Bundlister udskiftes og der monteres friskluftsventiler i alle vinduer jf. BR18's krav om friskluftstilførelse. Fuger omkring vinduer eftergås og udskiftes i nødvendigt omfang. Vinduer i sydvendte facade i gården udskiftes.

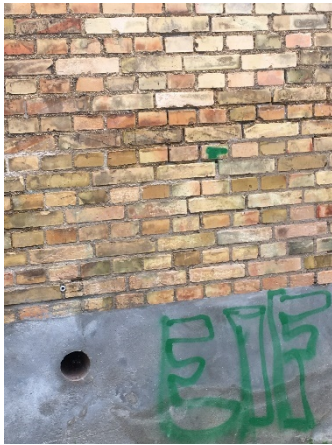
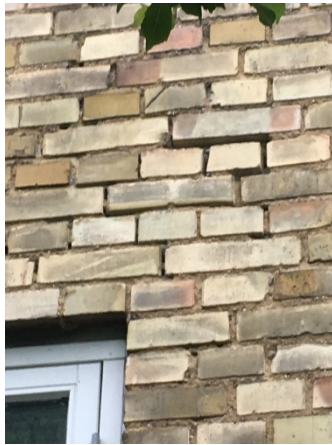
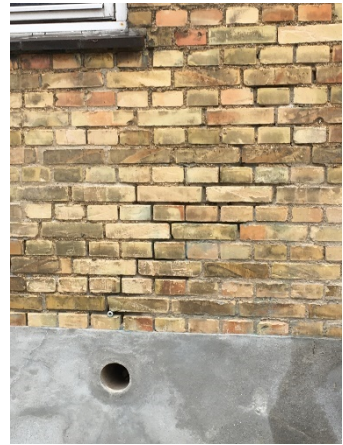
Omfang Facaderne fremstår med blankt murværk. Flere steder ses frostsprænge teglsten, samt porøse, forvitret og udfaldende fuger. Sålænke er udført med hårdtbrændte tegl, hvor der flere steder mangler fuger mellem stenene. Facaderne fremstår snavsede og bør afrensnes. Der ses flere revner mellem vinduerne.

Udførelse Alle fuger udkradses og omfuges. Ved forekomster af sætningsrevner ligges der armeringsjern i de langsgående fuger med revnen. Defekte og frostsprængte sten udskiftes med nye sten i tilsvarende farve, størrelse mm. Facaderne afrensnes og defekte sålbænke repareres eller udskiftes.

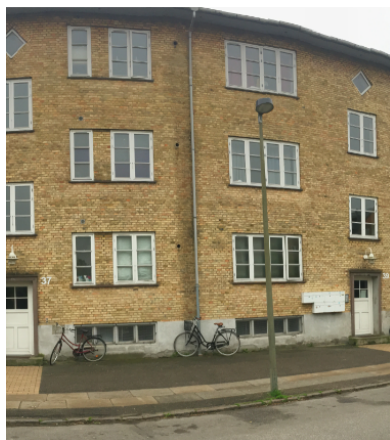
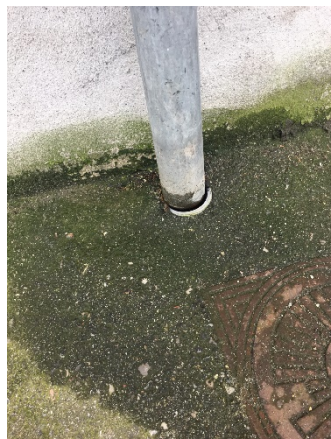
Omfang Tagrender og nedløb er udført i plast og fremtræder i en OK stand. Nederste 2000 mm. af tagnedløbet er udført i slagfast materiale. Mellem opgang 37 og Klingeseyvej 39, mod vejen, kunne der konstateres en opfugtede facade som kan være forårsaget af en utæt tagrende eller et tilstoppet nedløb. Flere steder kunne det ligeledes konstateres at nedløbsrør ikke var ført ned til kloak. Tagrender og nedløb trænger til rensning

Udførelse Afrensning af tagrender og nedløb og reparationer
Regnvandsbrønde oprenses

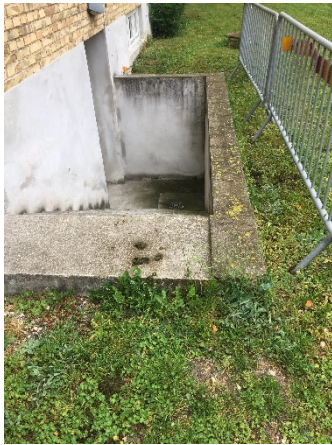
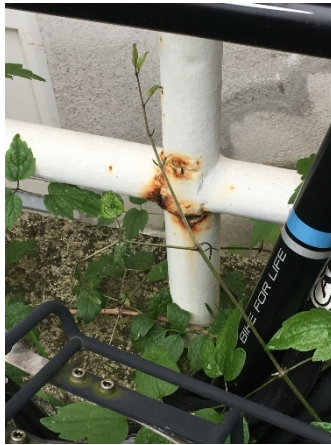
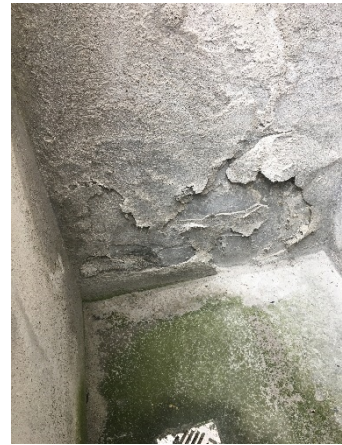
Omfang Ved enkelt udvendig kældertrappe mangler der et værn/rækværk. Dette skal udføres straks da det fremstår ulovligt og med risiko for faldulykke. Væggene omkring kældertrappen fremstår som opfugtede og med afskallede og løstsiddende puds. Gelænder til øvrige trapper fremstår med rustanløbning.

Udførelse Der opgraves langs facade til min. 300 mm. under terræn/faste belægninger. væggene afrenses ved højtryksspuling, og løs puds afbankes ind til fast overflade. Herefter eftergås samtlige fuger og der etableres udkast, sokkelpuds og fin puds. Afslutningsvis malerbehandles sokkelen og eksisterende terræn genetableres. Montering af nyt gelænder. Rækværk afrenses for rust, slibes, pudses og malerbehandles.

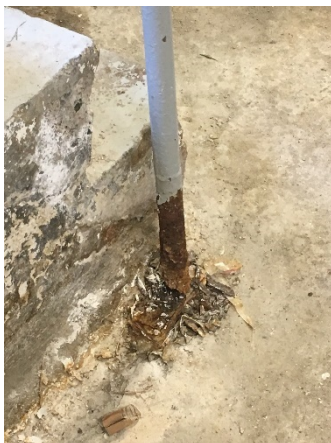
Bygningsdel: 07 – Trappe til varmecentral**Emne: Beskrivelse:****Vedligehold****Omfang** Trappen fremstår funktionel men gelænder trænger til udskiftning. Enkelt sted er gelænderet rustet over.**Materialer** Gelænder.
Limanker**Udførelse** Eksisterende gelænder nedskæres og bortskaffet. Nyt gelænder monteres direkte i trappe og betonlag med limanker.

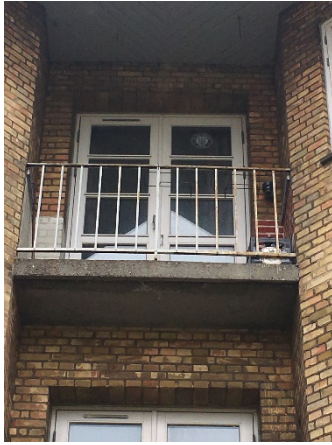
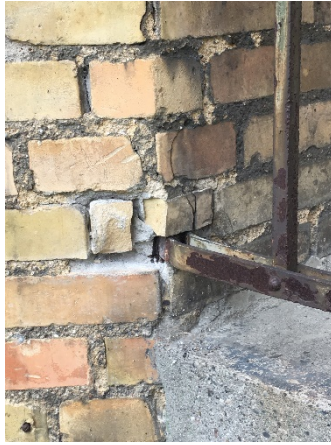
Omfang Overlader (Underside og overside) af altandæk fremstår forvitret og trænger til en afrensning og genopfriskning. Gelænder har mangelfuld vedhæftning til facaden og frem med store angreb af rust.

Udførelse Betondæk afrenses ved højtryksspuling og løse dele afbankes. Fuger udkradses hvor gelænder er monteret og omfuges. Betondækket reparerer med egnede betonrep. Stålgelænder afrenses og malerbehandles

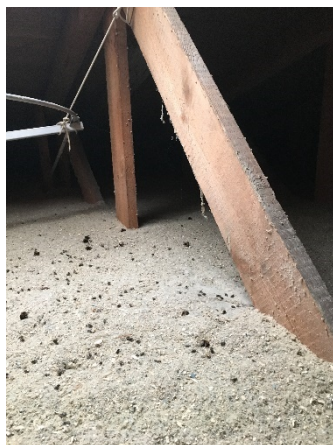
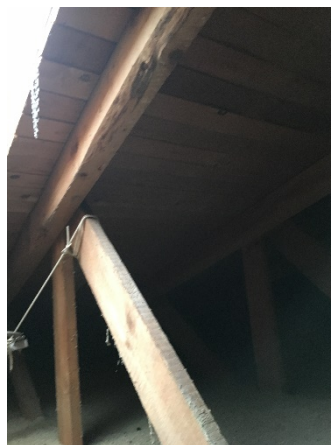
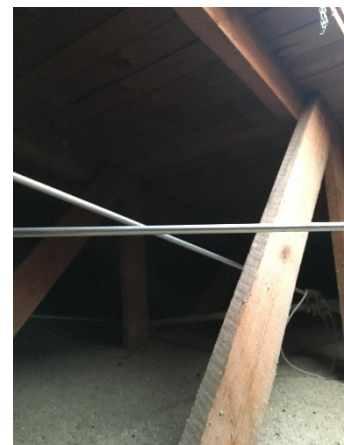
Omfang Tagkonstruktionen er opbygget som vinkeltag med synlige spær. Der er ingen synlige tegn på manglende udluftning eller forhøjet fugtindhold i luften. Ej ses der heller ikke anløbninger eller synlige tegn på skimmellignende vækst på lægter, spær og bjælker. Etagedækket mellem tagrummet og underliggende etager er efterisoleret. Isoleringen er jævnt fordelt og er ikke trykket flad. Kabling/el-arbejder udført på taget er mangelfuldt monteret og hænger som guirlander. Dette skal monteres efter gældende bestemmelser herfor

Udførelse Kabler monteres korrekt til bjælker og spær
