# VEDLIGEHOULDELSPLAN

## A/B ARKONAGADE 6-8

Arkonagade 6-8  
1726 København

September 2021  
Rev. A-29.11.2021  
Sagsnr.: 210053

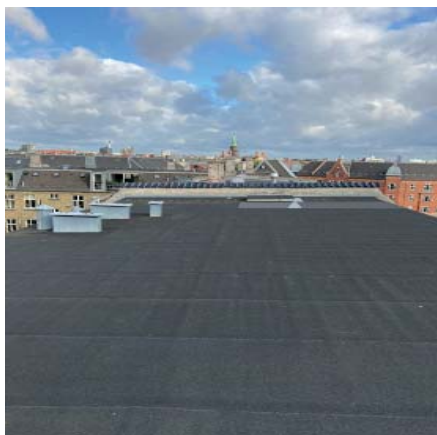
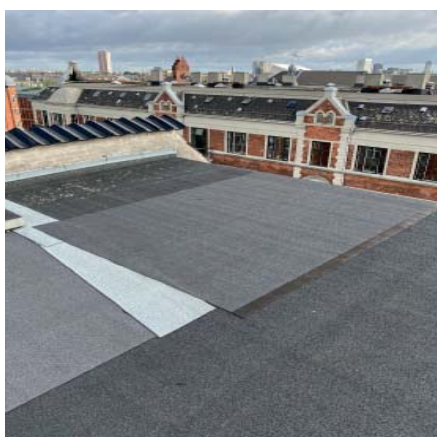
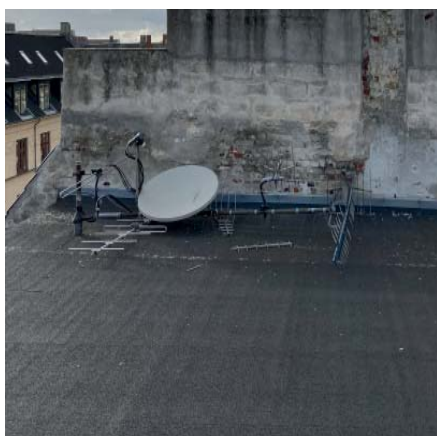
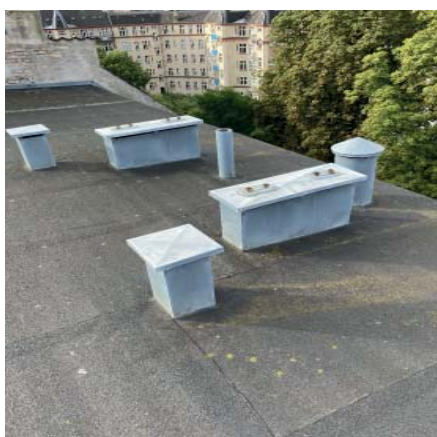
#### 01.01 TAGBELÆGNING

Tagets belagte overflader er i gode stand, dog forefindes der reparerede felter ved lapning på tagpap. Der forefindes også en væltet antennemast som ligger med skarpe kanter på tagpap. Til gennemgang blev der oplyst af bestyrelsen at antennen er fjernet og der er registreret vand i tør loft.

Alvorlig skade

Tagpaps kanter skal eftergås for tætning. Antennemast bør fjernes og bortskaffes da det kan skade tagpap.

Det bør udføres i 2022.

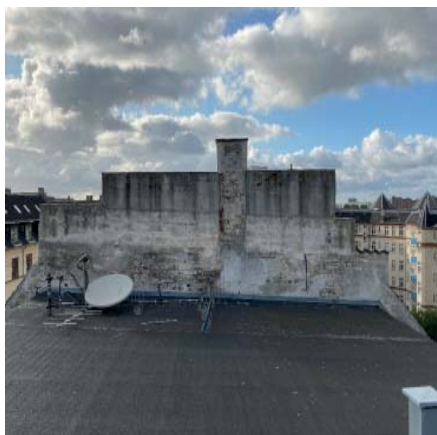
## 01.06 SKORSTENE

Pudset overflade er medtaget af vind og vejre. Der mangler puds og fuger i mindre omfang.

Kosmetisk skade

Skorsten anbefales eftergået for fuger og puds.

Det anbefales udført i 2022.

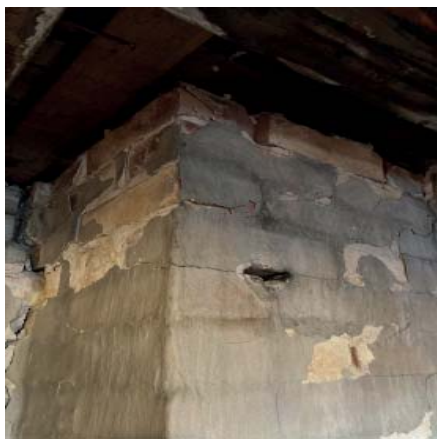
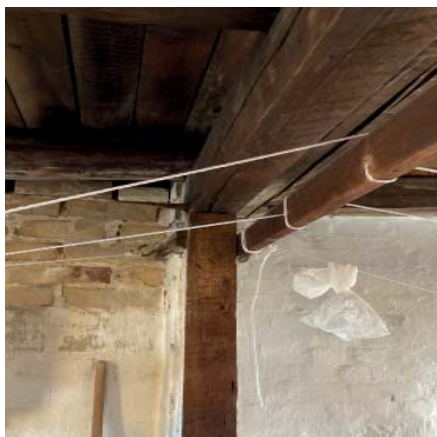
## 01.09 SKILLEVÆGGE I LOFTRUM

Pudsede overflader er delvis brudt op og løse murstene i mindre omfang er visuelle.

Kosmetisk skade

Løse mursten skal eftergås og fuges, efterfulgt af etablering af puds.

Det anbefales udbedret i 2022.

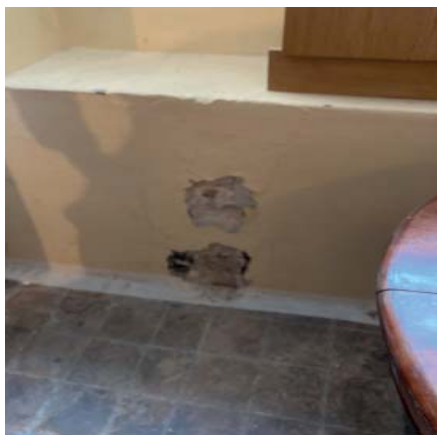
**02.02 KÆLDERYDERVÆGGE OG SKILLEVÆGGE****Materialer**

Kælderydervægge og skillevægge fremstår delvis med manglende fuger og puds overflade i mindre omfang. Ydervæggen i fælleslokalet fremstår med afskallinger i malet overflade, fugtophobning og saltudtræk.

Kosmetisk tilstand

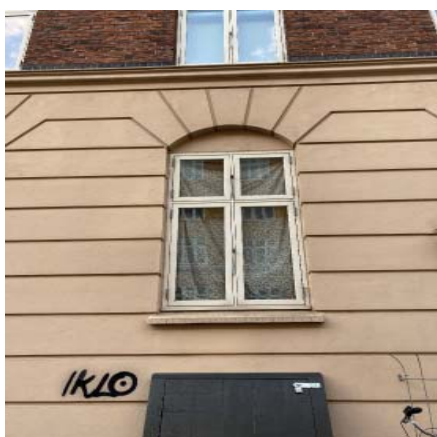
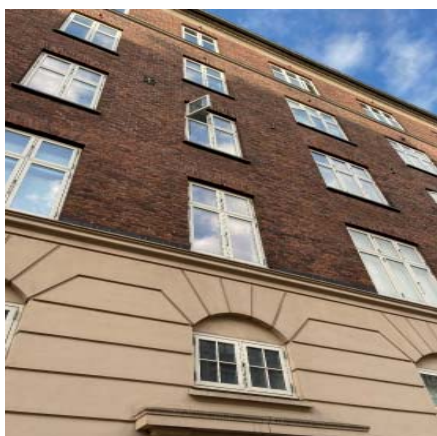
## 03.03 GESIMSBÅND

Alle gesimsbånd forefindes i normal stand, dog er der forekomst af revner i mindre omfang.

Kosmetisk skade

Gesimsbånd bør eftergås for revner og malerbehandles.

Det anbefales udført i 2027.

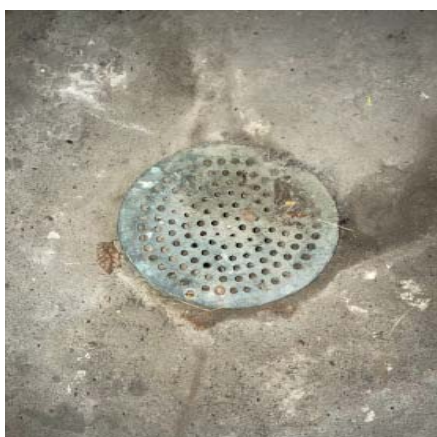
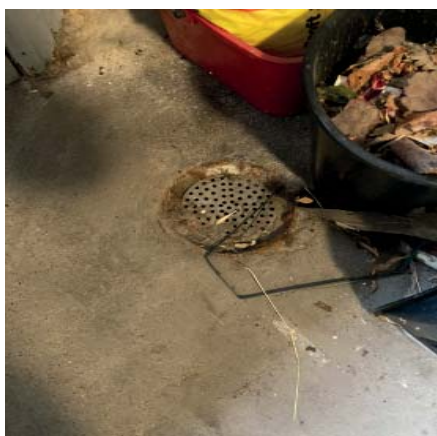
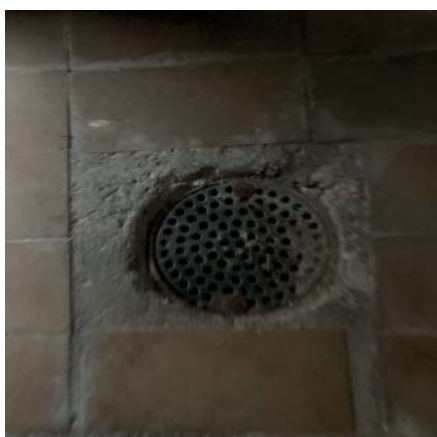
## 13.02 HØJVANDSLUKKER

Alvorlig skade
