Tilstandsrapport inkl. vedligeholdelsesplan

A/B Klædebo: Classensgade 31, 2100 København Ø

Februar 2021

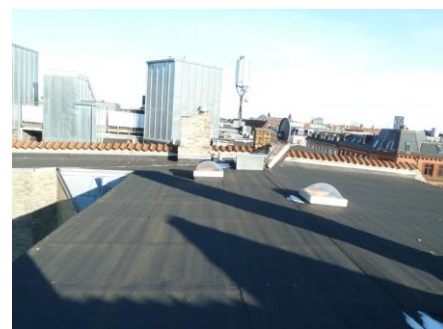
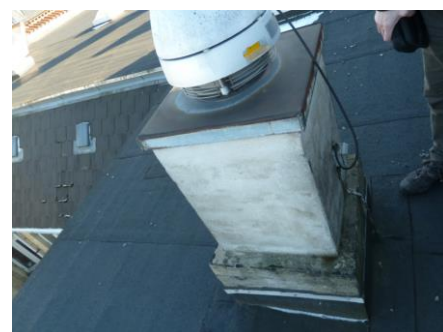
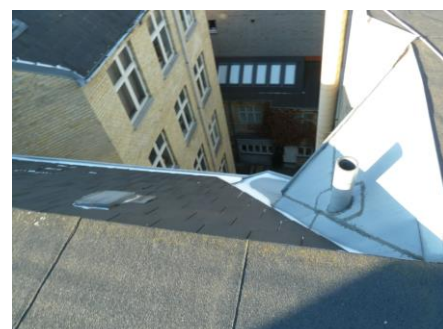
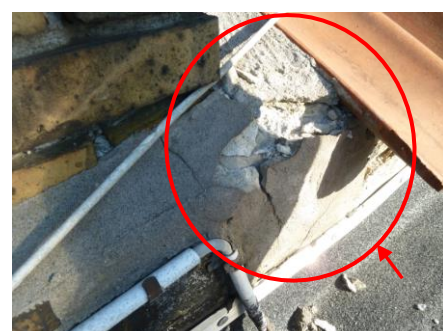
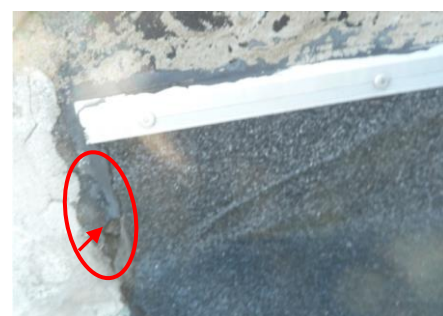
Skorsten er besigtiget fra spidsloftet i nr. 1 (over 4. sal tv.) og fra taget. Skorsten er utæt pga. manglende bitumen/silikone og derfor skal den udbedres.

Spidsloftet er udnyttet til pulterrum. Der er adgang til spidsloftet via dør fra bagtrapper. Det generelle fugtniveau i træet på loftet blev målt til 6 - 11 %, hvilket er acceptabelt. Generelt vil træ, der har en fugtighed på under 15 % ikke være i fare for råd- og svampeangreb.

Generelt: Brandkarmene og skorstene er i nogenlunde god stand, men der blev oplyst og registeret utætheder ved alle skorstene, især brandkarmene ved nabobygningen nr. 31 & 33 pga. manglende puds og bitumen eller Wakaflex inddækning, som skal udbedres.

Taget vurderes at være i god stand og det vurderes ikke nødvendigt at foretage større tagarbejder indenfor de næste 10 år.

- Årlig gennemgang, vedligeholdelse og rensning af tagrender.

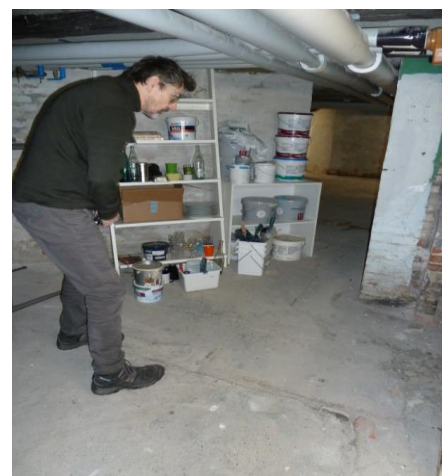
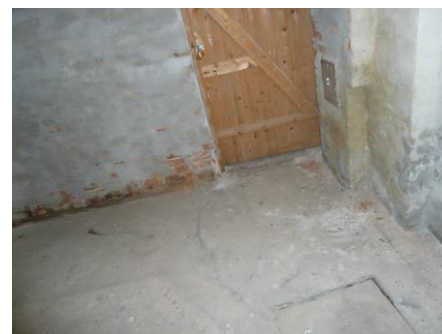
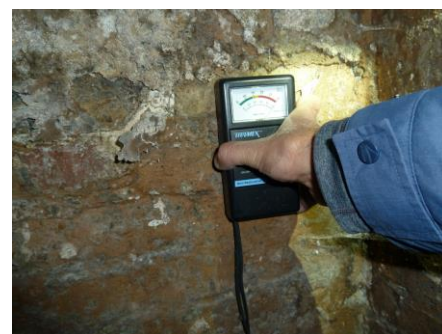
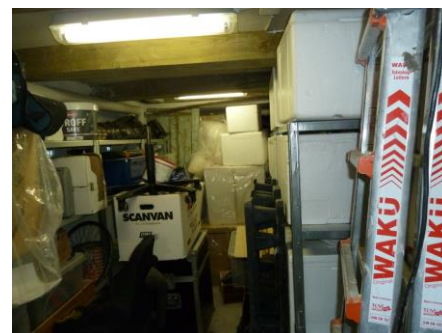
Kældergulvet er støbt i beton og fremstår med en del revner.

Kældrens vægge fremstår berappede (med et tyndt udglattet mørk-tellag) og malede. Generelt fremstår kældrens vægge (murede sten) med en del afskalninger og misfarvninger på de pudsede ydervægge.

Kældrens ydervægge er generelt i god stand, ikke fugtige og vel ventileret (via naturlig ventilation). Men to tilfælde blev registeret, hvor ydervæggen (mod gården) er fugtig med en relativ fugtighed på (RH=100%) pga. manglende isolering/opstigende fugt fra jorden, da ydervæggene direkte hviler på jorden og mangler fugtspærre.

Den utætte ydervæg øger risikoen for opfugtning/vandindtrængen nedefra. Det vurderes ikke muligt at forebygge opstigende grundfugt i væggene (pga. grundmuret konstruktion) fuldstændigt (Se venligst: 3.2.2.1 opstigende fugt), hvilket foreningen skal være opmærksom på – særligt i beboelsesdelen, hvor der er risiko for skimmelvækst nederst på indvendige vægbeklædning med stråpuds.

- Brandsikring af etageadskillelse etableres.
- Brandtætning af gennemføringer i etagedæk.
- Kælderen gennemgås af en maler og en murer ca. hvert 5. år, hvor mindre skader på vægge og gulv i bagtrappeopgange udbedres.

- At foreningen fjerner/undgår organiske materialer på kældergulvet, undgår brug af cementbaseret mørtel og væv/filt på væggene. Væggene skal kun males med diffusionsåben maling.
- At holde kælderen rimeligt ryddeligt og fri for organiske materialer, der kan tiltrække rotter. Opmagasinering bør ske på stålreoler eller stål-/plastpaller. Der bør desuden holdes ca. 10 cm afstand fra oplag til kældervæggene for ventilation, så væg og ejendele ikke bliver jordslået.

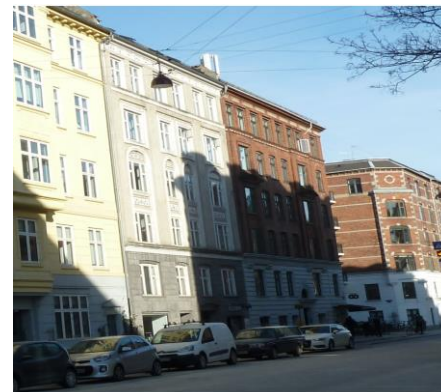
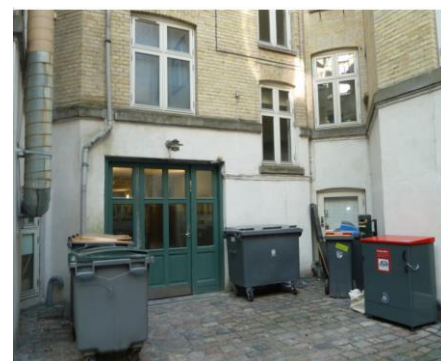
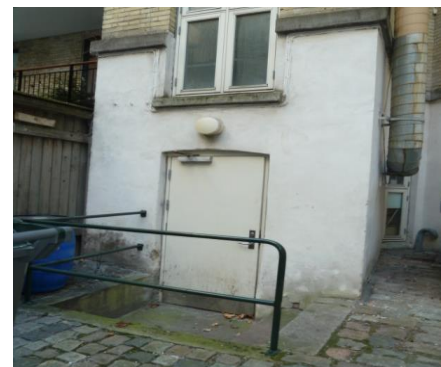
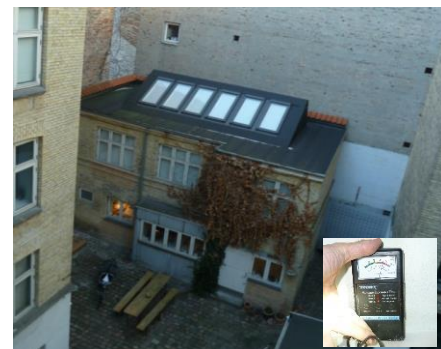
Facaden mod gaden: Facaden er udført med pudset overflade og udsmykninger i form af gesimser over vinduer. Facaden er afsluttet med malerbehandling. Facaden fremstår i rimelig god stand. Sålbenke er udført som støbte sålbænke.

Facaden mod gården: Generelt fremstår facaden uden væsentlige sætningsskader. Facaden er udført af blanke gule mursten for de øverste etager.

Facaden i stueetagen mod gården er udført med pudset overflade. Facaden er afsluttet med en hvid malerbehandling. Facaderne fremstår generelt i nogenlunde god stand.

Det blev oplyst af beboeren af bygning 1, 4. sal. tv., at der må være utæt tagrende ende (afslutning) i facaden mod gården. Det blev oplyst af Michael Andersen (A/B - bestyrelsesformand), at der allerede er bestilt udbedring af tagrender.

Derudover blev det oplyst af Michael Andersen (A/B - bestyrelsesformand), at regnvandet nogen gange ikke kan løbe gennem gulv afløbet bag bitrappedøren mod gården. Dette fordi gulv afløbet ikke er koblet til den offentlige afløbsledning og kun løber igennem sand nedenunder, så kapaciteten er begrænset. Som følge heraf kan der ske ansamling af vand, hvilket man kunne forhindre vha. etablering af brønd.

Det blev oplyst af Giuseppe Liverino (A/B Bestyrelsen), at det trækker ind i hans lejlighed bagved radiatoren og køkkenskabet. Dette vurderes pga. en for tynd facadevæg og mangelfuld ydervægsisolering.

Morten Wøldike (Fotograf): Det blev registeret og målt relativ fugtighed (RF=70%) af Abildhauge i ydervæggen for bygning 2 mod gården. Der vurderes, at bygningen (nr. 2) mangler drænage og det foreslås etablering af drænage som forbedring.

Det vurderes nødvendigt at igangsætte afrensning, pudsreparationer og malerbehandling af facader og sokler, inden skaderne udvikler sig.

- Udbedre sokkelpudsafskalninger ved adgang til bi-trapper mod gården.

Ved en istandsættelse af facaden bør malingen afrenses og reetableres. Facaden pudses med indfarvet puds eller males med en diffusionsåben maling.

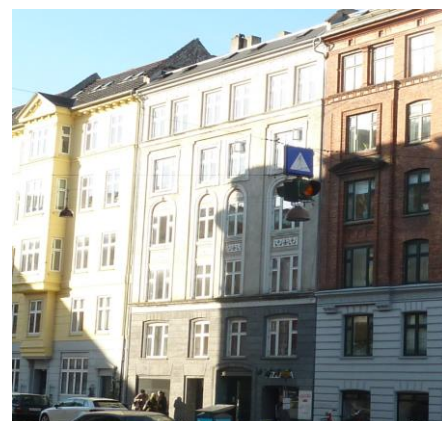
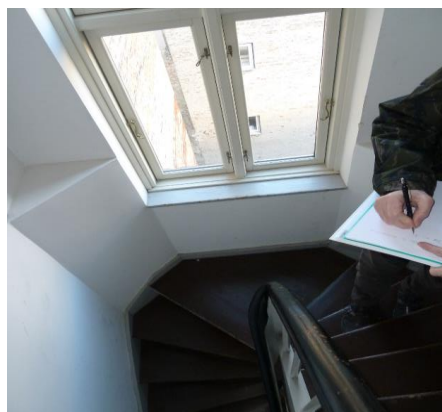
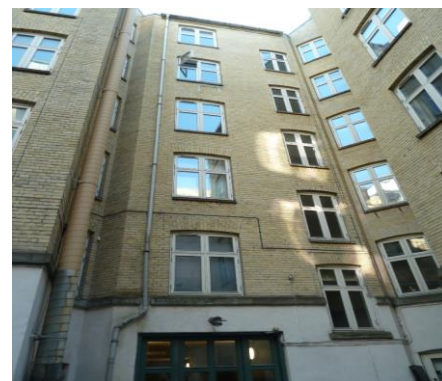
Ejendommens trævinduer er 2-lags termoruder fra 1988/89, som er i god stand. Ved besigtigelsen blev det oplyst, at 24 enkeltruder (mod gaden) er udskiftet til nye energiruder i 2012 (monteret i eksisterende vinduesrammer).

Bagsidevinduer er i 2-lags glas fra 2006 og fremstår generelt i god stand.

Indgangsdør til hovedtrappen er uisoleret og er forsynet med 1-lags ruder.

Der blev ved besigtigelsen ikke registreret punkterede ruder. Fuger omkring vinduer fremstår generelt som mørtelfuger og er intakte.

Vinduer skal optimalt malerbehandles hvert 7. år, men i praksis udføres dette typisk ikke oftere end hvert 10. år.

- Eftergang af mørtelfuger/bløde fuger.

- For at opnå ensartet vedligeholdelsesinterval anbefales, at alle ældre vinduer udskiftes til nye 3-lags glas træ/trævinduer.

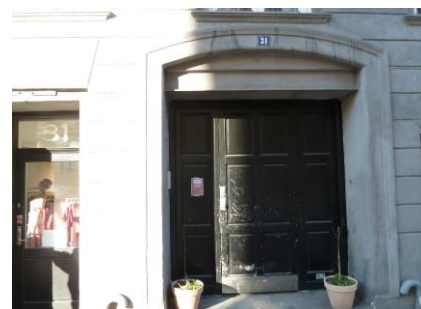
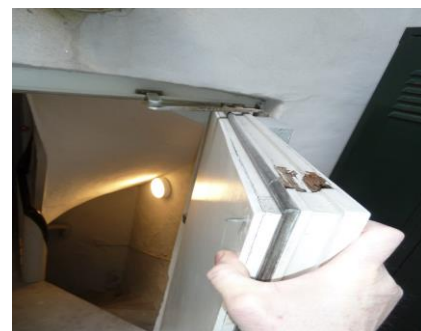
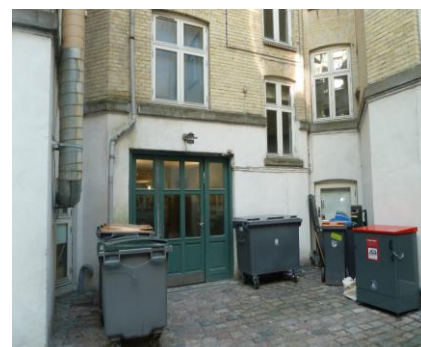
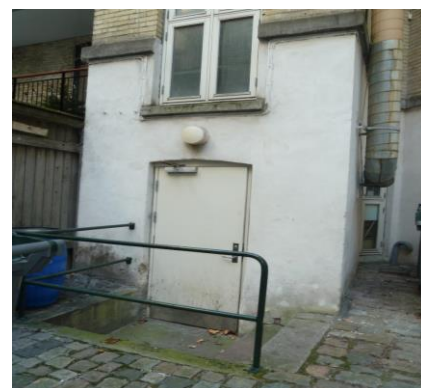
Ejendommens opgangsdøre til porten er udført som malede trædøre med glaspartier. Dørene mod gården er udført som trædøre (af ældre dato), men funktionsdygtige og uden rådskader. Fuger omkring dørene fremstår intakte.

Det blev registeret af Abildhauge og oplyst af Morten Wøldike (Fotograf), at bi-trappedøren til kælderen (Bygning 1, kl. th.) mod gården mangler vedligeholdelse eller skal udskiftes. Dørene fremstår generelt uden væsentlige skader med undtagelse af en bi-trappedør ved siden af vaskeriet (Bygning 1, kl. th.). Generelt bør døre i træ malerbehandles hvert 7. år.

Det vurderes nødvendigt, at facadens døre til bagtrapper/kælder og opgangsdøre mod gaden skal eftergås og malerbehandles.

- Malerbehandling og eftergang af udvendige døre ifm. renovering af vinduer om 0-2 år.
- Gennemgå funktion og smøre beslag årligt.

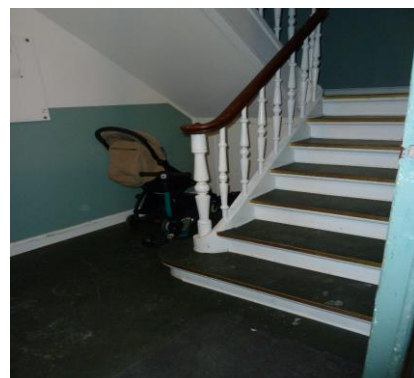
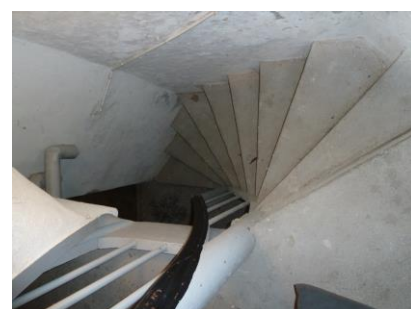
Opgangsvægge og træværk fremstår i god stand. Det kan anbefales at opfriske væggene i opgangene, så de fremstår uden væsentlige skader.

Indgangsreposerne og trinene i hovedtrapper er belagt med linoleum og fremstår uden revner og pænt vedligeholdt. Det kan overvejes at give linoleummet en dybderens og polering for at forlænge linoleumets levetid.

Bagtrappens trin fremstår lakerede og nogenlunde i god stand.

- Løbende malervedligehold i hovedtrappen og bagtrapper:
Der laves en fast aftale med en maler om regelmæssig gennemgang og pletmaling af hoved- og bagtrapperne.
- Dør til pulterrum skal udskiftes til en branddør (BS-bygningsdel REI 60 / A2-s₁, d₀ [BS 60]).
