# VEDLIGEHOLDELSESPLAN

## AB BRAGESGADE 16-18

Bragesgade 16-18  
2200 København N.

Marts 2023  
Sagsnr.: 190114

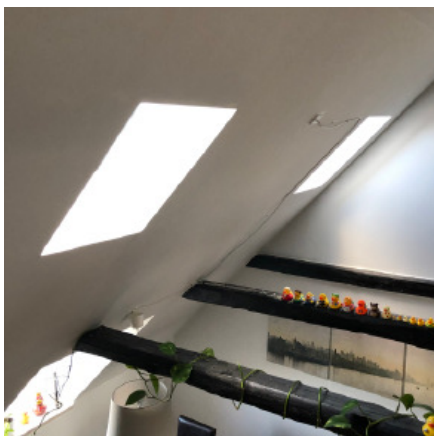
## 01.06 TAGVINDUER OG OVENLYS

Der er ikke registreret egentlige skader på ovenlys, men træværket trænger til at maler-/ snedkergennemgang for at opretholde den normerede levetid. Defekt glas i velux vindue i bagtrapperummet.

Alvorlig skade

Det observerede velux vindue i bagtrapperummet bør eftergås i form af en maler- og snedker gennemgang. Galsset i samme vindue bør udskiftes i samme forbindelse.

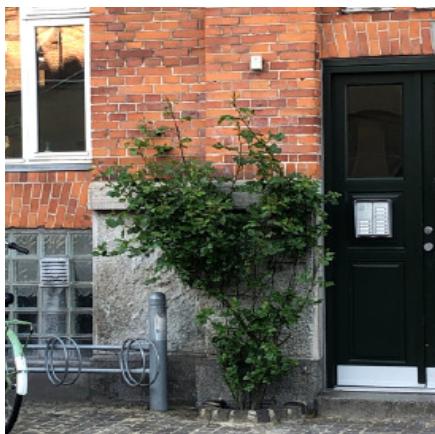
## 03.02 GADEFACADER

Der er observeret defekter/nedbrudte fuger på facaden. De løbende renoveringer/plet vise reparationer er udført med trykkede fuger. Gesimsbåndene på facaden er belagt med skiferdækning udført med naturskifer. Mørtelfugen over naturskiferen er nogen steder defekt. Det er sårbart, da mørtelfugen skal ligge intakt og tæt mellem facadesten og skiferdækningen. Skiferdækningen er ikke alle steder i lige god stand og enkelte

steder vurderes det, at skifer er under nedbrydning. Skifer har en overordnet lang levetid på op mod 80 år., men det kræver løbende vedligeholdelse. Besigtiget fra vinduer og terræn.

Mindre alvorlig skade

Der vil inden for planperioden være vedligeholdelsesarbejder på gesimsbåndets overflade, som skal eftergås for revnedannelser i på oversiden for at opretholde den forventede levetid. Det vurderes at denne overfladebehandling bør udføres 1 gang inden for planperioden, men bør udføres hvert 6.-10 år fremadrettet. Der forventes inden øvrige vedligeholdelsesarbej-

Gesimsbåndets overflade bør eftergås med en tætende og vandafvisende overfladebehandling i 2025. Dette alene for at opretholde den nuværende gode stand.

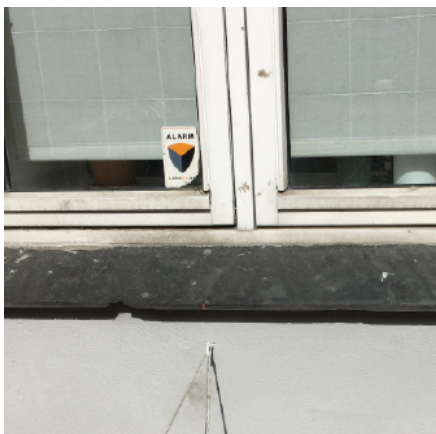
### 03.04 SÅLBÆNKE

Gadefacadens skifersålbænke er af ældre dato og enkete fremstår med dekaminingeringer og flækkede i overflader. Enkelte skiferplader blev under besigtigelsen observeret med knækkede hjørner og skadede/forvitrede mørtelfuger.

Gårdfacadens sålbænke er hovedsageligt udført i naturskifer. Størstedelen er udskiftet i forbindelse med renoveringen af gårdfacaden og fremstår med indfræsede vandriller og intakte overflader. Der forekommer dog fortsat enkelte skifersålbænke, der ikke er udskiftet. Disse fremstår i en mindre god stand.

Alvorlig skade

De defekte samt nedbrudte sålbænke mod gaden bør udskiftes inden for planperioden. Sålbænkenes funktion er at lede nedbør væk fra vinduernes bundkarm samt væk fra facaden. Håndteres defekte og flækkede skifersålbænke ikke rettidig vil det give anledning til indtrængende fugt i de bagved- samt underliggende konstruktioner. Derfor bør sålbænkene håndteres. Det ville være fordelagtigt, at udføre dette samtidig med udbering af øvrige vedligeholdelsesarbejder på facaderne. Fugerne bør i denne forbindelse ligeledes eftergås. Fugernes funktion er at sikre en intakt og tæt overflade mellem bygningsdelene. Når fugen ikke længere er intakt og slutter tæt opstår der risiko for indtrængende fugt, som kan give anledning til skade på de bagvedliggende konstruktioner.

Sånbænkene bør håndteres i 2024 og fremadrettet holdes under opsyn på årlig basis i forbindelse med den årlig gennemgang af facaden i øvrigt.

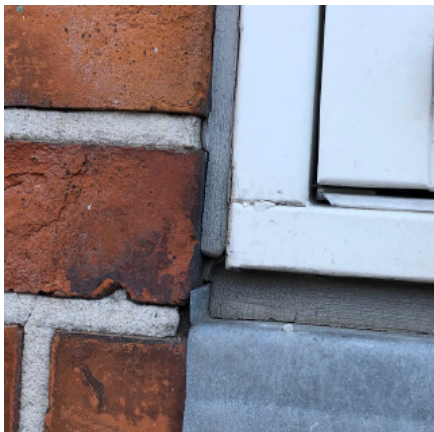
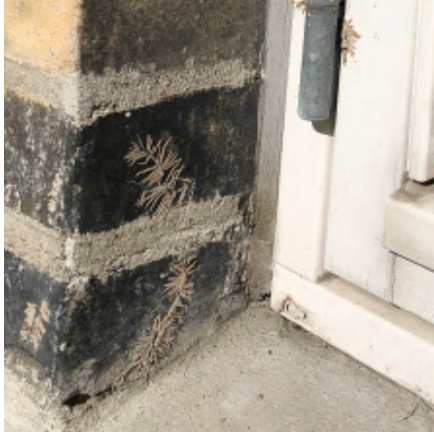
#### 04.04 FUGER OMKRING VINDUER

Alvorlig skade

Fugerne bør udskiftes inden for den næste 10 års periode. Dette for at opnå en tæt konstruktion og hindre vandintrængen mellem bygningsdelene. Når en fuger ikke slutter tæt kan beboerne opleve en trækken, til trods for at der er udlagt isolering. Det er nemlig fugen som stopper vinden/kuldens

Fugerne bør udskiftes til nye i 2024.

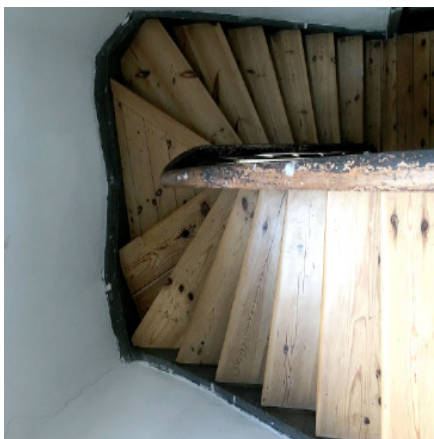
## 06.02 KØKKENTRAPPER

Der er nyere dører til beboelserne, skader på undersiderne af trappeløbne, loftsflader samt vægge er næsten udbedret. Trin og reposer er blevet overflade behandlet. Der er stadig enkelte områder der trænger til istandsættelse, dette værende træværk, samt de sidste revner og huller. Specielt øverst i trapperumne.

Der blev ligeledes registreret opbevaring på bagtrapperne.

Alvorlig skade

Køkkentrappen bør færdig renoveres med reparation af revner og puds, snedkergennemgang af træværk og malerbehandling. I forhold til de observerede revner og skader på de pudsede overflader anbefales det at de som minimum eftergås, således at den bagvedliggende rørpuds sikres i forhold til brand. Beboer effekter **SKAL** fjernes fra trapperumne.

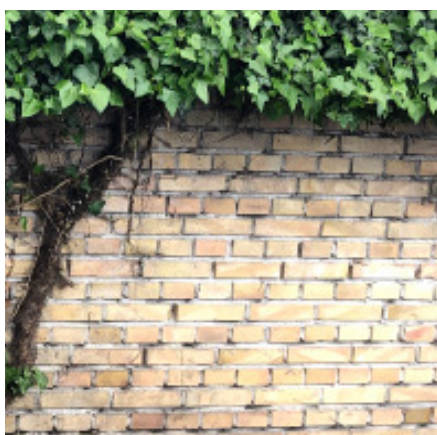
## 18.01 MURE MOD NABOEJENDOMME

Murværk fremstår med mindre skader på som fuger. Vedbend i sig selv er ikke skadelig for murværk, da den hæfter med luft-rødder. Vedbenden dækker dog for muligheden for at kontrollere fugerne.

Mindre alvorlig skade

Bør udføres i 2024
