10 års vedligeholdelsesplan

**A/B Omkring Pinse
Sankt Hans Gade 30 og 30A
2200 København N
Januar 2017
Sagnr.: 160185**

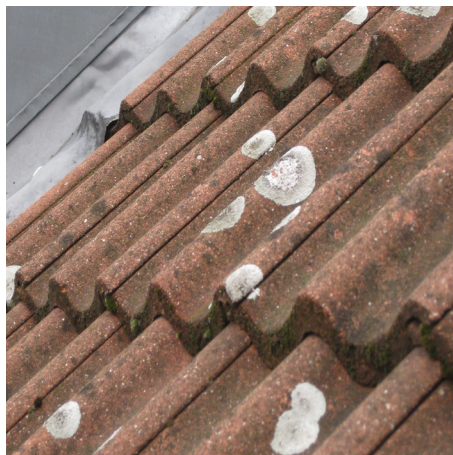
01.01 - C

Tagbelægningen er betontagsten med banevare i form af armeret plast som undertag.

Tagstenene har begyndende mos- og lavbe-
groning, som dog udelukkende er af kosmetisk
karakter. Tagstenene ser generelt ud til at ligge
pænt og har ikke synlige skader. Undertaget er
visse steder noget medtaget. Flere steder, ved
gennemføringer i taget, slutter det ikke tæt,
og nogle steder krakelerer det ved berøring. På
enkelte dele af træværket er der misfarvninger
og spor efter opfugtning. Det er usikkert om
tagdækningen er tæt.

Tilstanden på tagbelægningen er mindre god.

Det må påregnes at undertaget ikke nødvendig-
vis holder tæt i resten af planperioden og at det
derfor bør udskiftes. Det kræver dog at tagste-
nene tages af og lægges igen eller udskiftes
helt, hvorfor en egentlig tagrenovering bør
overvejes. De dele af træværket, som har tegn
på opfugtning, bør undersøges nærmere.

Tagbelægningen inkl. undertag bør eftergås
visuelt hvert år.

**Undertaget bør udbedres i 2018. Årsagen
til det opfugtede træværk bør undersøges
nærmere i 2017.**

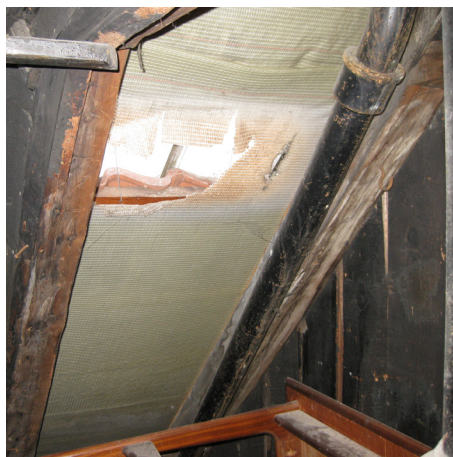
01.02 - B/C

Taggennemføringer som f.eks. faldstam-
meudluftninger kunne ikke besigtiges udefra.
Der er ikke meldt om utætheder, og det oplyses
at inddækningerne senest blev gennemgået i
2004.

Tilstanden af taggennemføringer er normal til
mindre god, alderen taget i betragtning.

Det anbefales min. én gang om året visuelt at
efterse taggennemføringerne samt disses ind-
dækninger for revner og gennemtæringer, for
at sikre, at der ikke trænger vand ind i tagkon-
struktionen.

**Taggennemføringer bør eftergås visuelt
hvert år.**

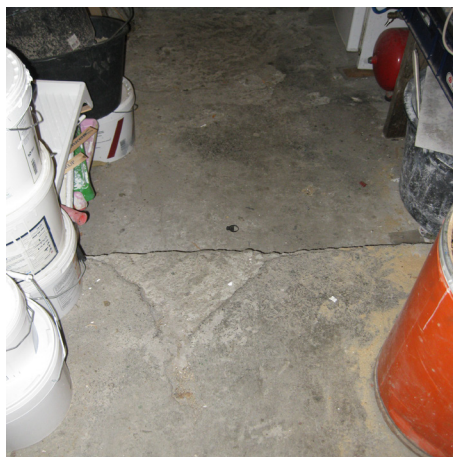
02.01 – B/C

Kældergulvet er hovedsageligt støbt i beton, men med jordstampet gulv nogle steder. Generelt ser overfladerne på gulvet slidte ud, og der er flere steder revner og huller i betonen. Disse er primært af kosmetisk betydning, men større niveauspring kan øge risikoen for faldulykker.

Bør udbedres i 2017.

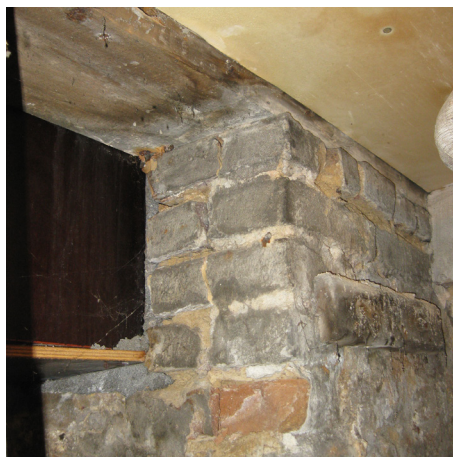
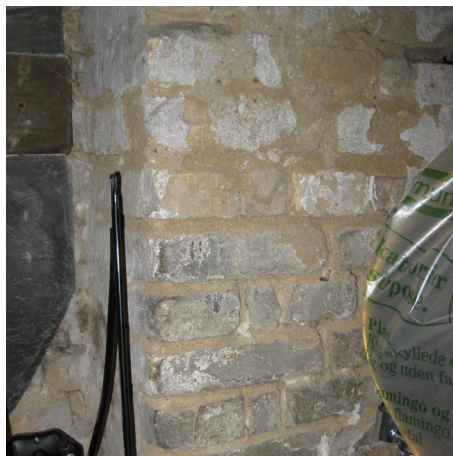
02.02 - B/C

Kælderydervægge og skillevægge er udført som murede vægge, de fleste steder med puds. De pudsede vægoverflader fremstår nogle steder pæne og andre steder med afskallet puds. Dette er hovedsageligt af kosmetisk karakter og ikke af konstruktiv betydning. I en del af kælderydervæggen mod gaden har enkelte knækkede sten og porøse eller manglende fuger. De knækkede sten kan være et tegn på en bygningssætning. Det er da også oplyst, at bygningen tidligere har haft et "synkende hjørne", som er blevet udbedret.

Afskallet puds på væggene kan repareres hvis det ønskes af æstetiske årsager, men det har som nævnt ingen funktionel betydning. Der er desuden stor sandsynlighed for pudset med

tiden alligevel vil afskalle. Det anbefales derfor ikke at reparere væggenes overflader indenfor planperioden. Årsagen til de knækkede mursten i kælderydervæggen bør undersøges nærmere, så årsagen kan fastslås. Derefter kan murværket repareres.

Bør undersøges og udbedres i 2017 (ikke prissat).

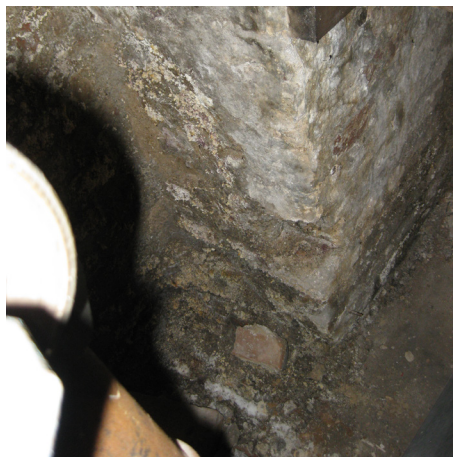
02.03 – B

Kælderrummene fremstår generelt tørre. Det oplyses dog at der tidligere har været problemer med vandindtrængen ved kælderindgangen. Det oplyses at der er udført omfangsdræn langs facaden i gården i 1999.

Der forventes ingen vedligeholdelsesudgifter indenfor planperioden udover alm. driftsomkostninger.

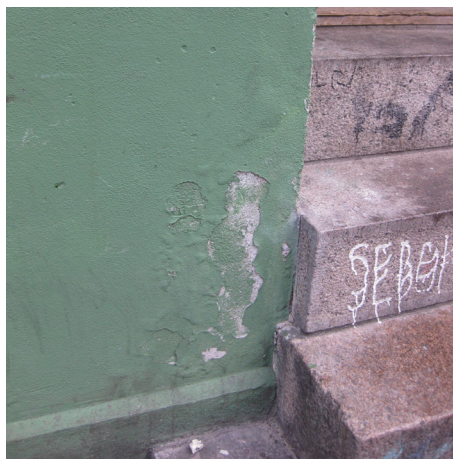
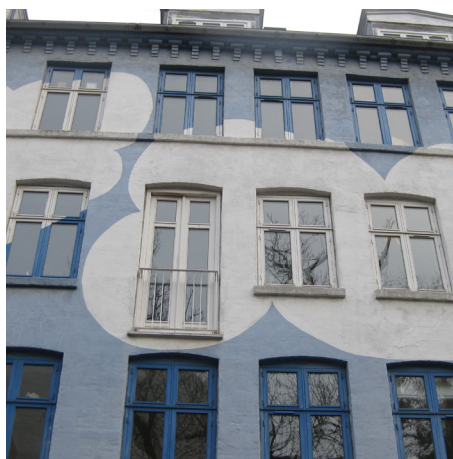
03.02 - B/C

Gadefacaden er i pudset og malet murværk med flere gennemgående gesimsbånd og hovedgesims. Underfacaden er ensfarvet, og det oplyses at den er malet med olieemulsionsmaling. Resten af facaden fremstår med et facade-maleri. Det oplyses at denne del af facaden er malet med Flutex 5 (acrylmaling). Underfacaden fremstår generelt pæn uden synlige skader.

Resten af facaden (1. sal og opefter) fremstår med en del revner og enkelte afskalninger i pudsen, især øverst ved tagfoden.

Tilstanden af gadefacaden er normal til mindre god.

Facaderne bør generelt eftergås visuelt for større skader ca. hvert 5. år.

Årsagen til revner og afskalninger i pudsen på facadens øverste del bør undersøges. Efterfølgende bør skaderne repareres, så de ikke udvikler sig til større skader.

Bør udbedres i 2018.

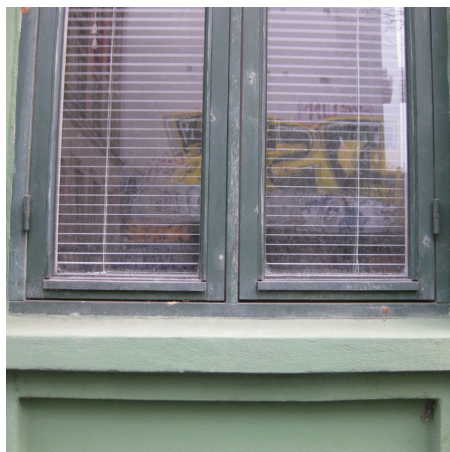
04.01 - B

Kældervinduerne er små, indadgående etfagsvinduer med paskvilgreb. De har generelt dækkende maling, nogle dog med enkelte småskrammer i overfladen.

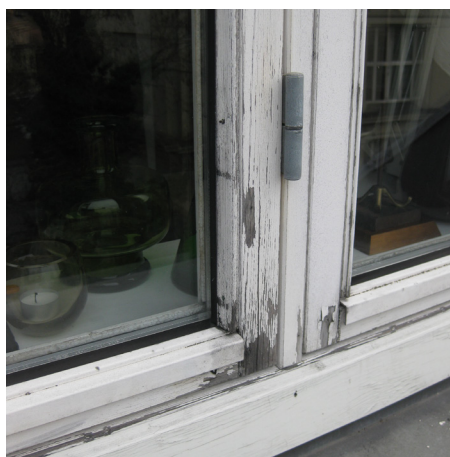
04.03 – B/C

Facadevinduerne mod både gade og gård er udadgående dannebrogsvinduer uden sprosser med anverfere. Et enkelt vindue mod gården, i det fælles baderum, er kun få måneder gammelt. Nogle af vinduerne er med friskluftsventiler. Mod gaden har flere af vinduerne begyndende afskallet maling, bl.a. hvor der er knaster i karm- eller rammetræ. Mod gården fremstår vinduerne generelt pæne og uden afskallet maling.

Vinduerne bør males i 2017.

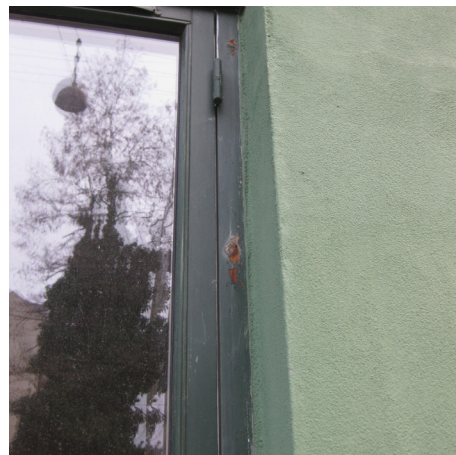
04.04 – B/C

Facadevinduernes **elastiske fuger** er har generelt mistet deres elasticitet (er blevet hårde) og det er derfor ikke sikkert, at de fortsat er tætte. **Mørtelfuger** omkring vinduer i underfacaden mod gaden er intakte.

Alle fuger bør efterses jævnligt, f.eks. hvert 2. år, da ikke funktionsdygtige fuger kan påvirke nedbrydningen af vinduet samt forårsage skader på murværket.

Elastiske fuger, som er blevet hårde, bør fornyes i 2017.

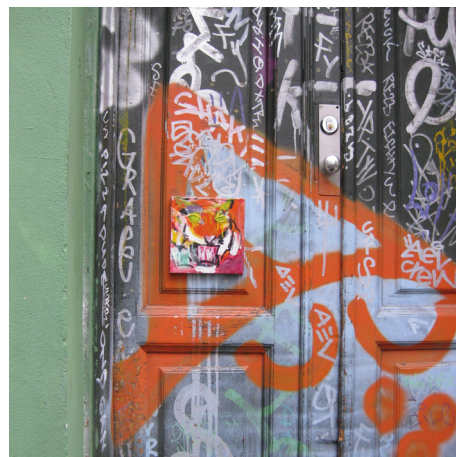
05.01 – B/C

Hovedopgangsdøre og **døre til trapperum fra gården** er tofløjede, malerbehandlede fyldningsdøre. Hovedopgangsdørene er overmalede med graffiti og har nogle skrammer og afskallet maling både ud- og indvendigt. Dørene til trapperummet fra gården har en del afskallet maling udvendigt.

Dørene bør malerbehandles i 2017.

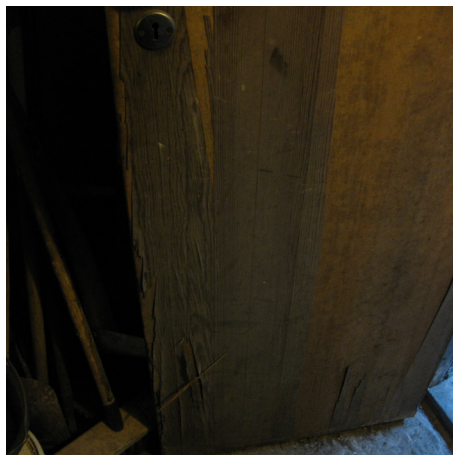
05.03 - B

Udgangsdøren fra køkkenet ved fællesrummet er en tofløjet, udadgående trædør med glaspartier med tolags termoruder. Døren fremstår med enkelte skrammer og afskallet maling på hængslerne.

Døren bør malerbehandles i 2021.

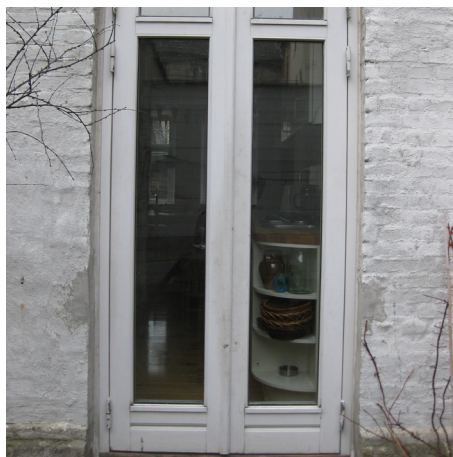
05.04 - B

Dørene i de franske altaner er indadgående, tofløjede trædøre med glaspartier med tolags termoruder. Dørene har begyndende afskallende maling, især på de nederste del af træværket.

Dørene bør males i 2017.

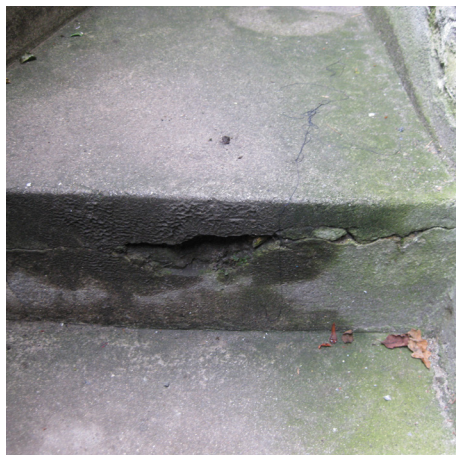
06.02 - C

Den udvendige kældertrappe er en støbt betontrappe. Den har flere revner på trinforkanterne.

Revnerne bør repareres inden de udvikler sig til større skader.
