VEDLIGEHOOLDSESPLAN

A/B DYBBØLSGADE 24

Dybbølsgade 24
1721 København V

Juni 2020
Sagsnr.: 200063

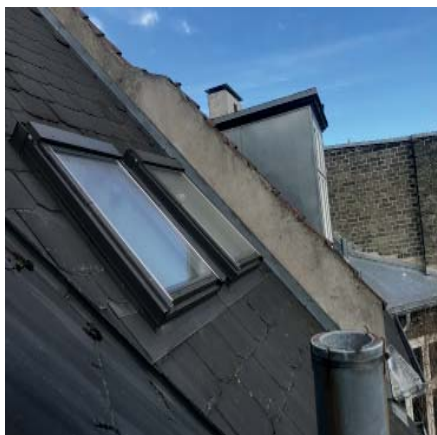
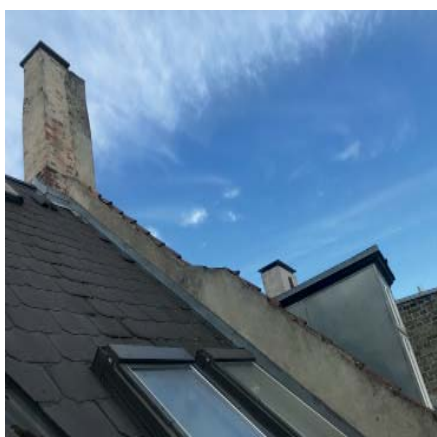
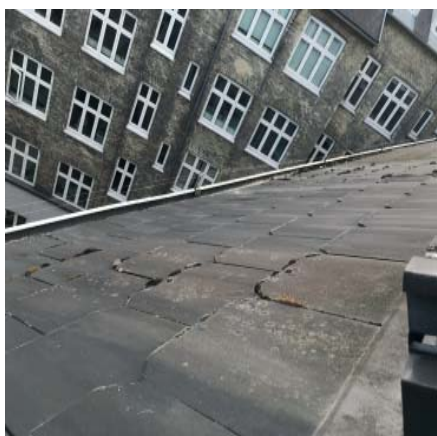
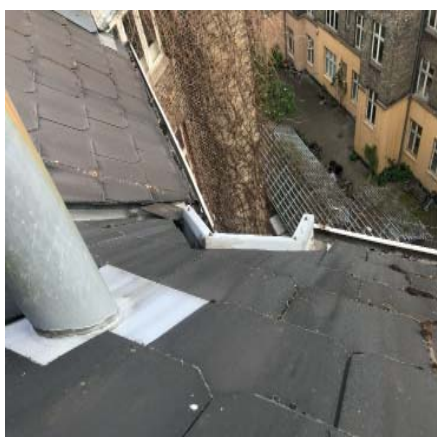
01.01 TAGBELÆGNING

Tagbelægning er udført som fibercement eternitskifer.

Tagbelægning er generelt observeret intakt. Der er registreret at et par plader ved brandkam der har løftet sig og en der ligger løs ved tagrend.

Alvorlig skade

Tagbelægning skal eftergås og sikres vandtætning. Løse plader skal fjernes straks da den kan falde ned og forårsage personskade.

Bør udføres i 2020.

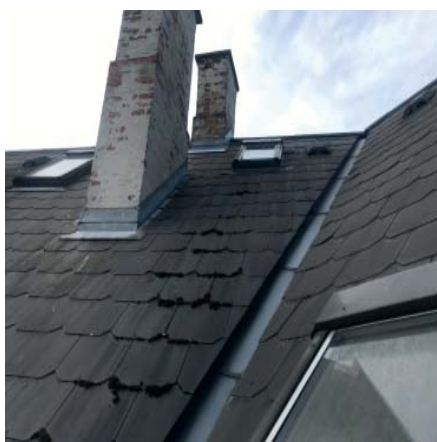
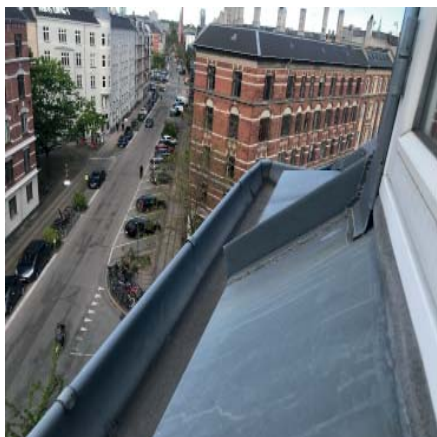
01.03 TAGRENDER OG NEDLØB

Tagrender fremstår generelt i fin stand. Tagrende er delvis fyldt med skidt.

Bøjningen i nederste del af nedløbsrør på godsbanegade er for kort. Hvilke forårsager at vandet løber langs sokkel og ind i kælderen

Mindre alvorlig skade

Tagrender skal rengøres for skidt genstande
Bøjningen på nedløbsrøret skal forlænges så vandet ledes korrekt. Skålen skal omlægges så der dannes korrekt fald i linjerende.

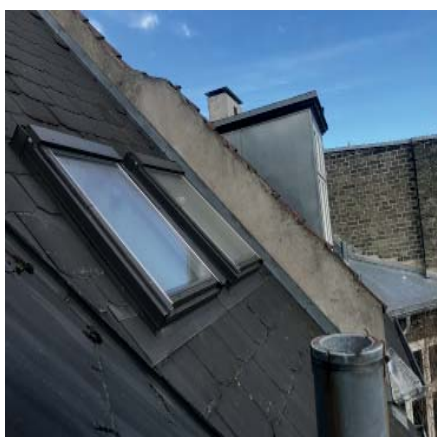
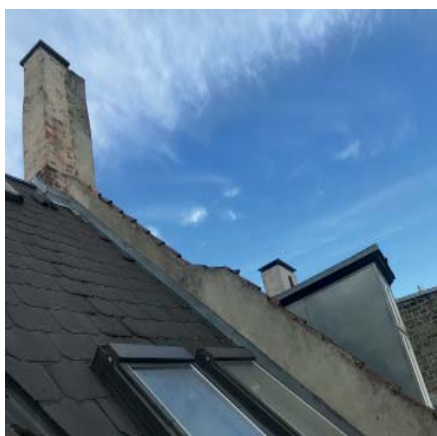
01.07 BRANDKAMME

Puds på brandkam fremstår med revner og misfarvninger. Fuger til løskante fremstår med revne i samlingen til tilstødende bygningsdel.

Alvorlig skade

Anbefales udført i 2020 og derefter hver 5. år

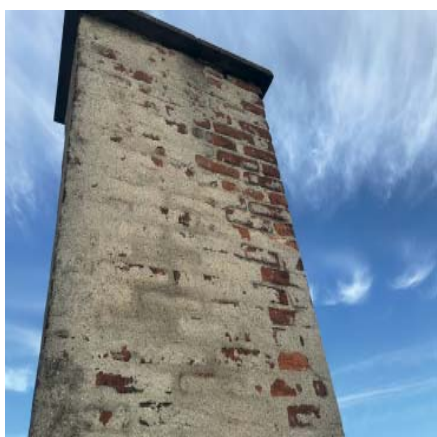
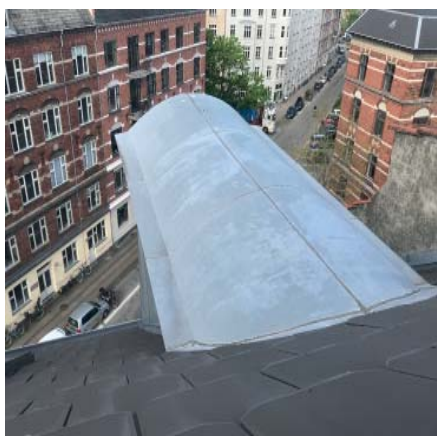
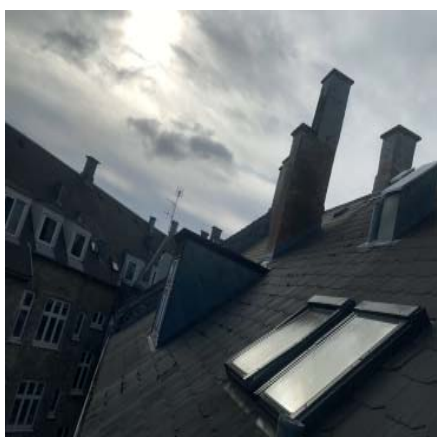
01.08 SKORSTENE

Alvorlig skade

Malerbehandling af træværket og eftergang af lodninger anbefales udført i forbindelse med lift arbejde på taget senest i 2024.

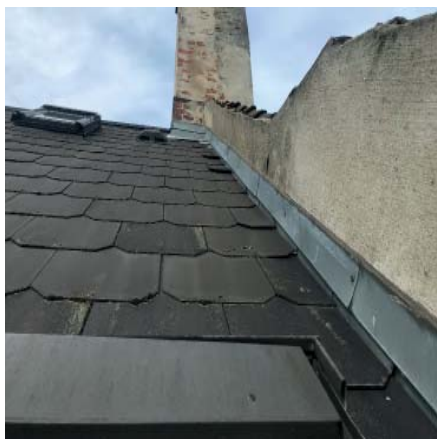
01.10 INDDÆKNINGER OG FODBLIK

Røde inddækningssten på brandkam skal eftergås for løshed. Der er registeret revner i gummifugen.

Alvorlig skade

Anbefales eftergang senest 2020.

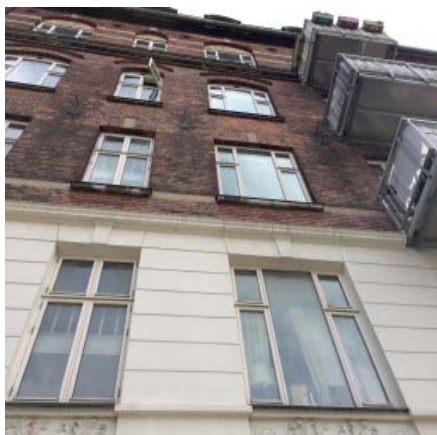
Underfacaden fremstår med graffiti og synlige pletmaling. Gesimsbånd på underfacaden fremstår med revner og med

afskallinger i malingen og pudslaget. Overfacaden fremstår med misfarvninger fra smog og nedbrudte fuger. Gesimsbånd på 4. sal er medtaget for vind og vejre. Der forefindes revner og knækkede kanter. Udsmykninger er medtaget af vind og vejre og misfarvet af bilos.

Alvorlig skade

Tiltag anbefales udført i 2021.

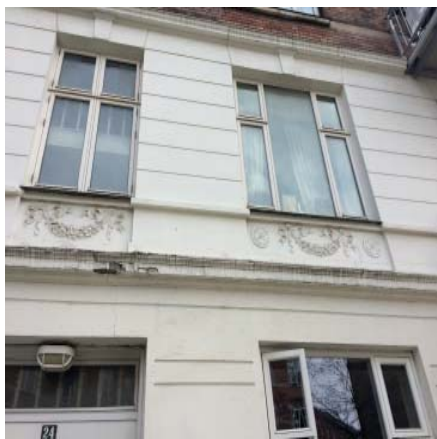
03.03 GÅRDFACADER

Underfacaden fremstår med revner, huller og afskallinger. Overfacaden fremstår med misfarvninger fra smog og nedbrudte fuger. Jern ved dør fremstår med rust og manglende puds.

Alvorlig skade

Facader anbefales rensset for smog. Der skal foretages reparation af fuger og pudslaget. Underfacaden skal malerbehandles. Gesimsbånd skal repareres og vandtæt behandles. Fald på gesimsbånd skal eftergås og sikres for korrekt vandledning. Jern ved dør rustbehandles, pudses og malerbehandles.

Tiltag anbefales udført i 2021.

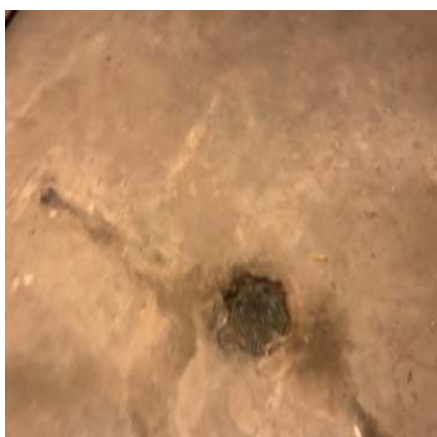
Mindre alvorlig skade

Gulvafløb i kælder bør udskiftes til højvandslukker.
