Tilstandsvurdering og vedligeholdelsesplan

3045 – A/B Tjørnen

13. november 2019

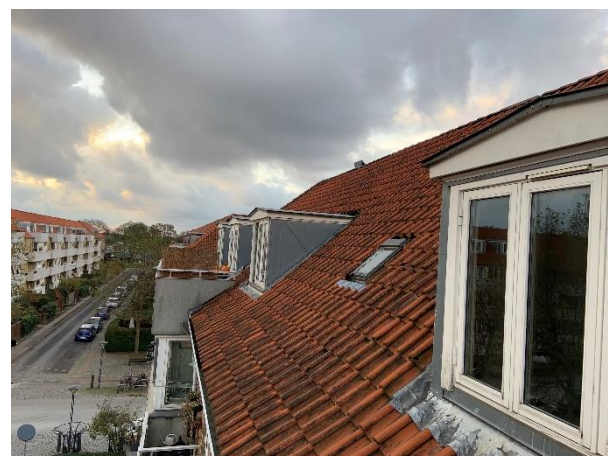
- Tagbelægningen vurderes at være de oprindelige teglsten fra 1937. Teglene er begyndt at krakelere i overfladen og har en del skår og manglende hjørner.

Tag og kviste mod gaden.

- Det må forventes at udgifterne til at reparere taget vil være stigende fremadrettet i takt med at overfladerne fortsat nedslides.
- Taget fremstår overordnet set i ringe stand og bør undergå en udskiftning indenfor 3-5 år.

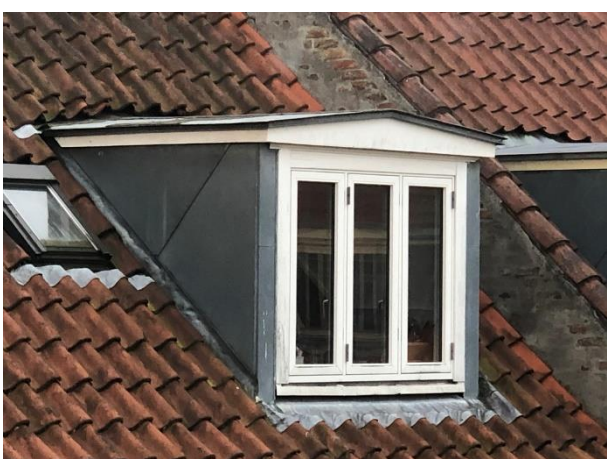
Kvist mod gården ved brandlam ved naboejendom.

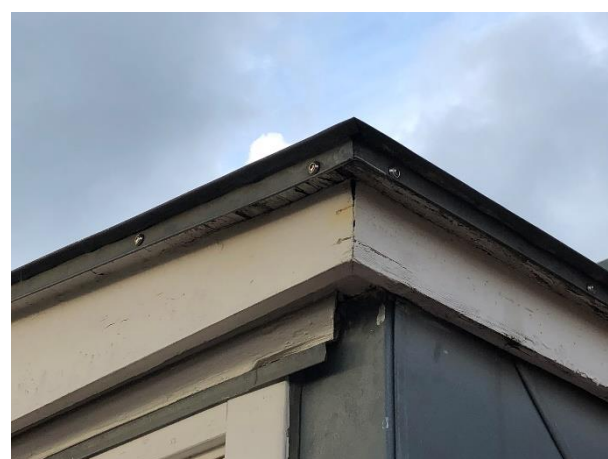
- Kvistes træbeklædninger fremstår med afskallende maling. Ligeledes er blyinddækninger enkelte steder revnet og derved kan tagvand trænge ind i kvistkonstruktionerne. Kvisttage fremstår med blottet træunderlag på sider og front. Træunderlag fremstår slidt og bør undergå en opretning. Ud-hæng fremstår med begyndende råd.

Kviste har nedslidt træbeklædning.

- Foreningen beretter at der er udført lapninger på kviste med wakaflex af flere omgange grundet vandindtrængen.
- I forbindelse med en tagudskiftning, ville kviste undergå totalrenovering med ny supplerende isolering samt ny beklædning på alle sider og fronter samt tag.

1. Udskiftning af tag inkl. fast undertag samt renovering kviste: kr. 2.900.000,-

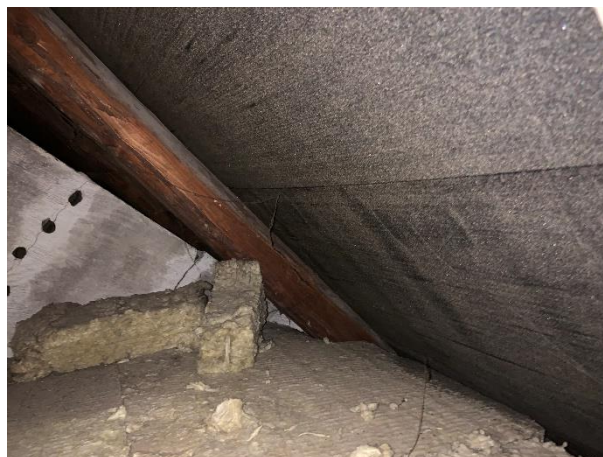
- Foreningen beretter at i 1992 blev taget renoveret ved at tegl blev demonteret, der blev isoleret med 100 mm. Herpå blev banevareundertag af tagpap etableret og oprindelige tegl blev genmonteret.

Banevareundertag af tagpap.

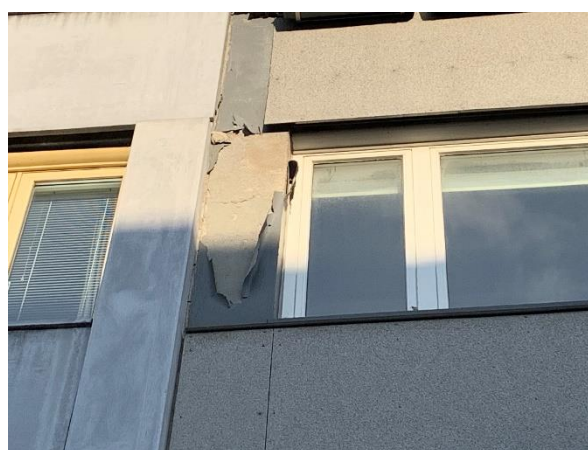
- Murværk både mod gården og gaden fremstod generelt i fin stand.
- Karnapper er beklædt med steni-plader på brystningerne. Dette fremstod i god stand.
- Karnappers sider samt midter-søjle er malerbehandlet med epoxy eller lignende. Denne behandling skaller enkelte steder af. Det må forventes at der fremadrettet vil forekomme tiltagende afskalning på områderne. Medtaget er beløb til udbedring af registrerede skader.

Skade på epoxy-maling mod Mozartsvej.

| 1. Udbedring af skader på malerbehandlede overflader karnapper | kr. 30.000,- |

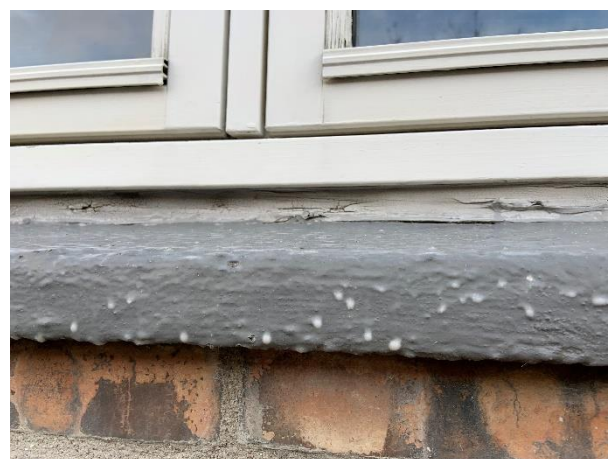
- Fuger omkring vinduerne på gård og gadesiden fremstår med huller flere steder. Fugerne omkring vinduerne skal skiftes, da de ikke er tætte og er udtjente.

Fuger omkring vinduer udtjente.

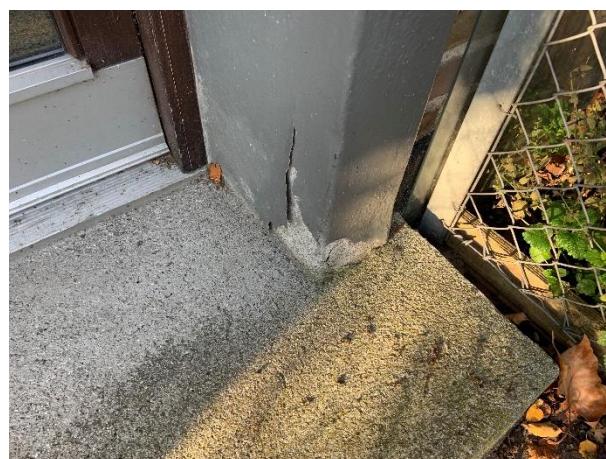
- Ved hoveddøre er der ligeledes malerbehandlet på murede fremspring. Denne er defekt flere steder. Medtaget er beløb til udbedring af registrerede skader.

Maling defekte på portaler omkring hoveddøre.

| 2. Udbedring af skader på malerbehandlede overflader omkring hoveddøre | kr. 10.000,- |

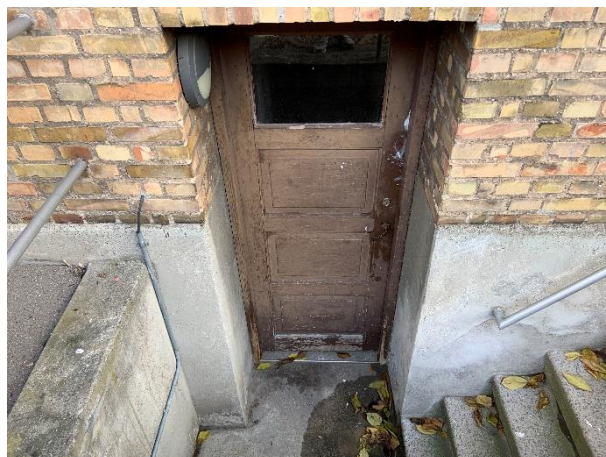
Oprindelig kælderdoor mod gården.

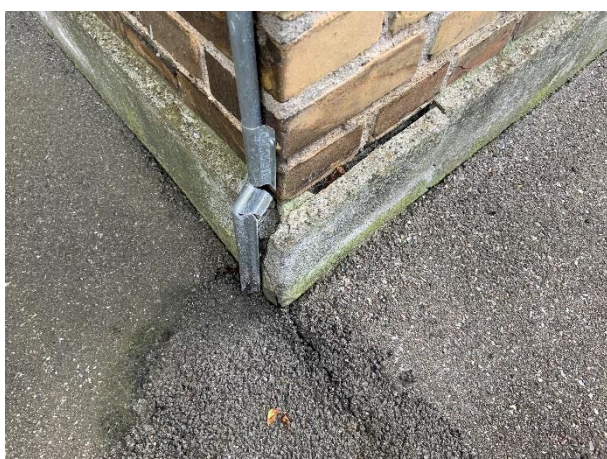
- Soklen er enkelte steder defekt og puds har sluppet. Medtaget er beløb for reparation af registrerede skader.

Sokkel defekt.

| 4. Reparation af sokkel | kr. 10.000,- |

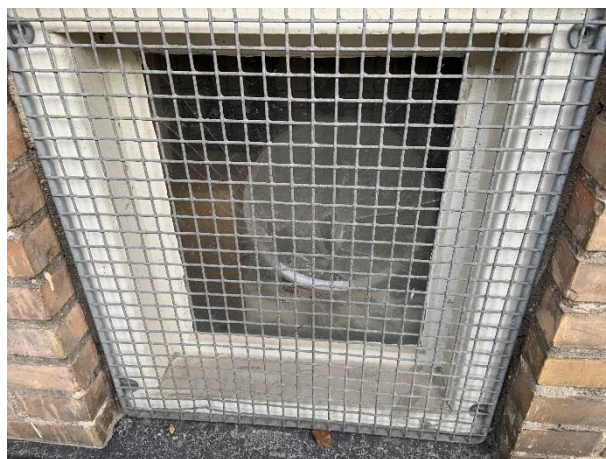
Oprindeligt vindue.

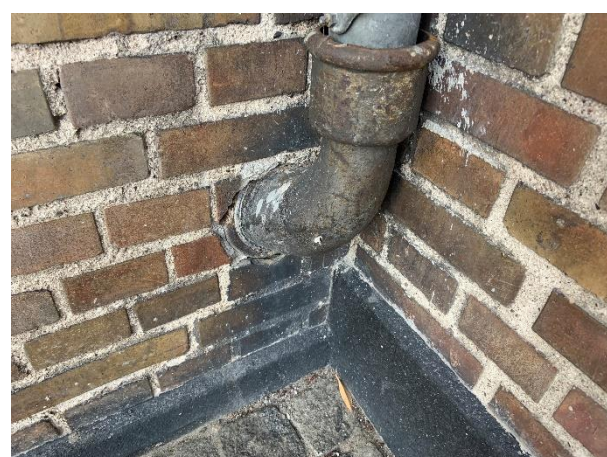
Tagvand ført gennem mur mod Mozartsvej.

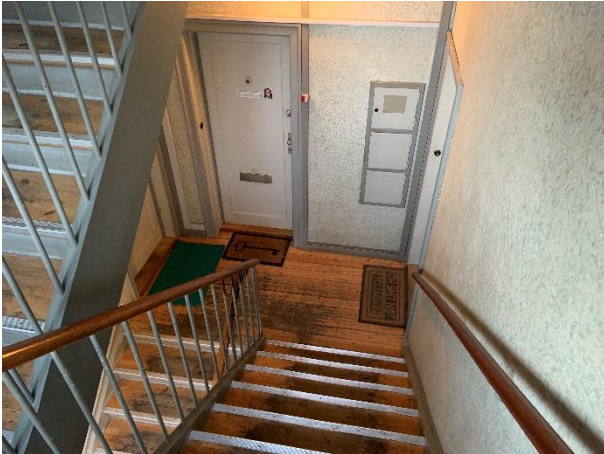
- Hovedtrappeløb fremstår i slidt stand, og bør istandsættes.
- Hoveddøre til boliger fremstår i slidt stand. Medtaget er en udskiftning af alle hoveddøre mod boliger.

Hovedtrapper.

| 1. Renovering af hovedtrapper (8 stk.) | kr. 800.000,- |

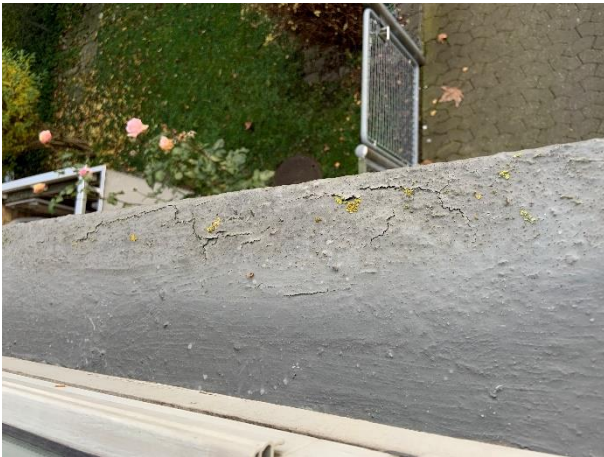
- Sålbenke mod gade og gård er udført i malerbehandlet beton. Behandling er udført med epoxy eller lignende. Ved trappevinduer kunne det konstateres at overflader krakelerer. Det anbefales at der ved en fremtidig vinduesudskiftning foretages en udbedring af defekte overflader sålbænke. Medtaget er afsætningsbeløb til dette.

Sålbænke med epoxy revner.

| 3. Eftergang sålbænke - afsætningsbeløb: | kr. 100.000,- |

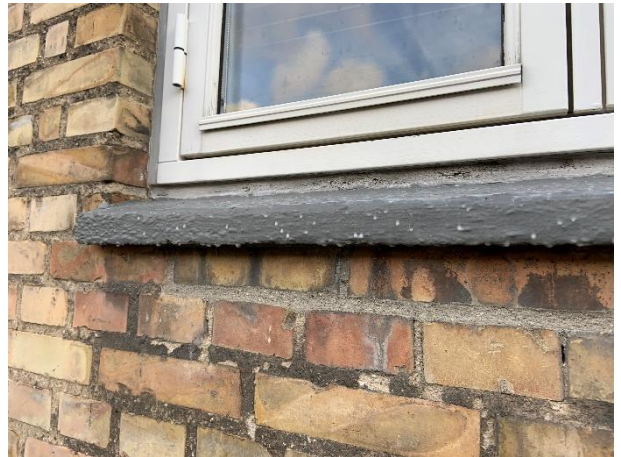
Sålbænke med "perler" i malingen.

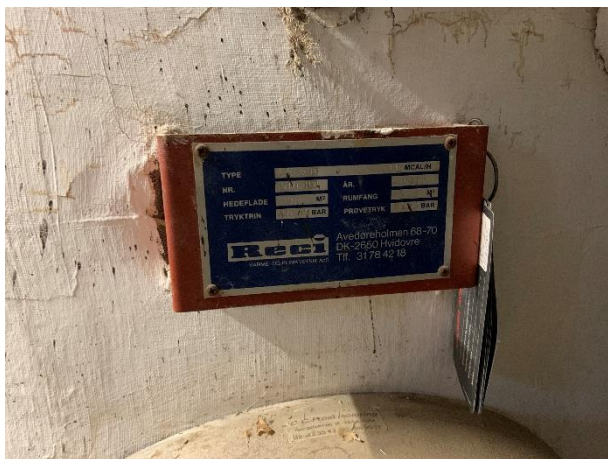
Varmtvandsbeholder er fra 1991.

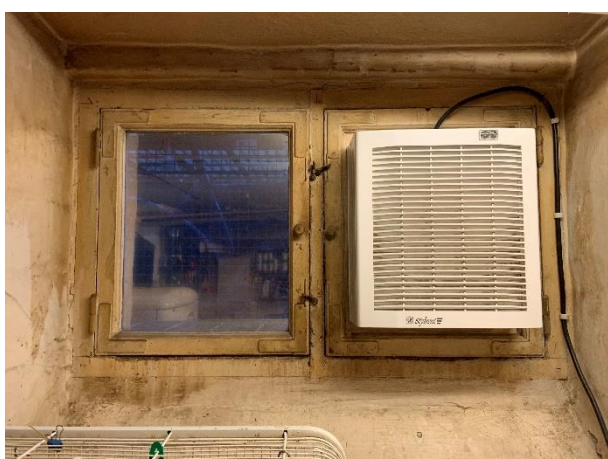
- Kældervinduer vurderes at være de oprindelige vinduer med 1-lags glas. Vinduerne fremstod i ringe stand og bør udskiftes inden for en kort årrække. Dette kan med fordel gøres i samme omgang som udskiftning af øvrige vinduer. Medtaget er beløb til udskiftning af kældervinduer.

Oprindelig vindue i kælder.

| 2. Udskiftning af kældervinduer | kr. 375.000,- |

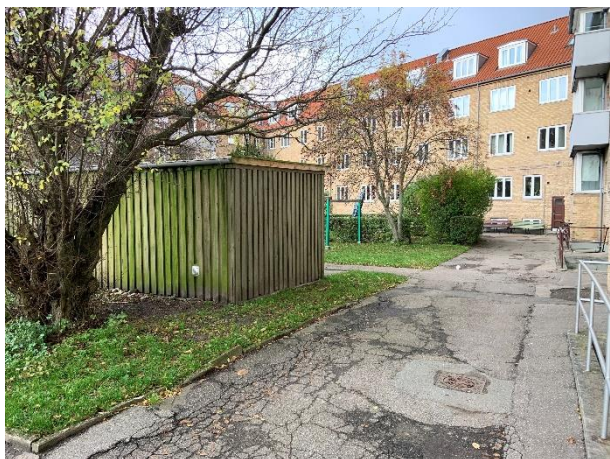
- Foreningens gårdarealer anvendes til legepladser, ophold, cykelskur og affaldshåndtering.
- Langs gårdfacader var gården asfalteret. Asfaltbelægningen fremstod med revner og reparationer, og var generelt i ringe stand.
- I midten af gården er grønt areal. Dette fremstår i god stand.
- Foreningen beretter at der gennemføres gårdrenoveringsprojekt i 2020. Derfor er der ikke medtaget nogle beløb til arbejder i gården.
- Mod Straussvej er der haver foran ejendommen. Andelshavere får lov til at bruge disse og har derfor også pasningspligten for dem.

Gårdbelægning og arealer.
