AB MIDT PÅ BAKKEN

Emil Pipers Vej 28-32
2800 Kongens Lyngby

Juni 2021
Sagsnr.: 210038

HVAD ER EN VEDLIGEHOLDELSPLAN?

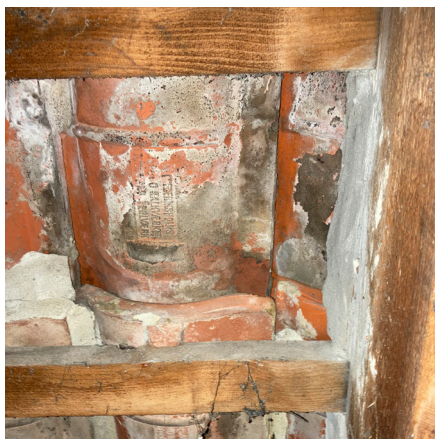
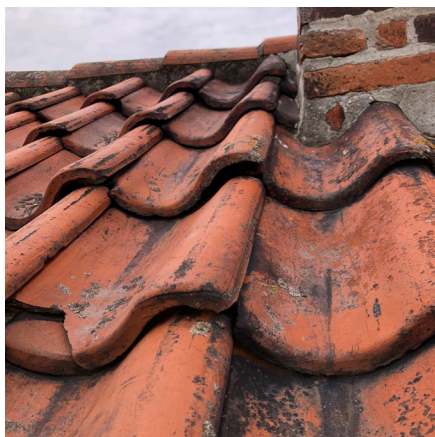
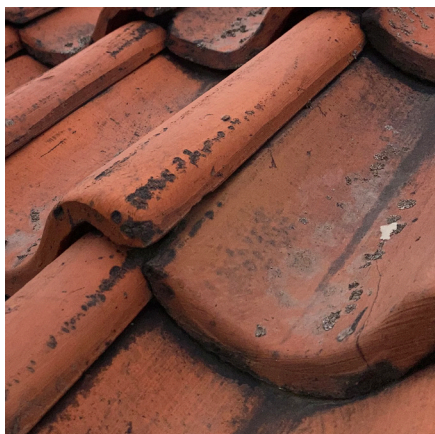
01.01 TAGBELÆGNING

Generelt er tagbelægningen pæn dog med nogle synlige tegn på afskalninger og frostsprængninger. Derudover ligger denne forholdsvis jævnt og tæt og understrygningen oplyses at være vedligeholdt i 2020 sammen med montering af ekstra bindere. Der er dog registreret mindre områder, hvor der er manglende understrygning. Der er enkelte sten, der er knækket eller revnet.

Alvorlig skade

Det anbefales at gennemgå taget for løse rygningsten, samt knækket eller revnet sten, samt udbedring. Manglende understrygning registreres og udbedres. Taget er af ældre dato og der skal regnes med løbene gennemgang og vedligehold

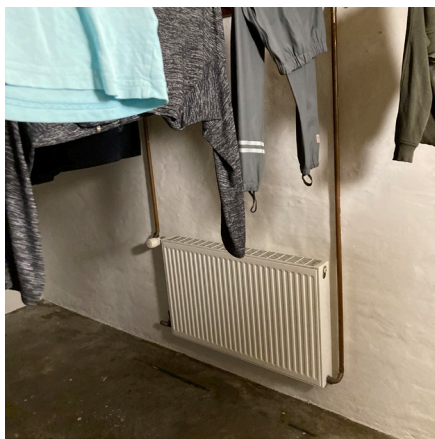
02.05 VASKE- OG TØRRERUM

Vaske- og tørrerummenes overflader er som i resten af kælderen, og der er umiddelbart ingen yderligere skader eller vedligeholdelsesarbejder i disse rum. Der er i vaske- og tørrerum meget fugtigt.

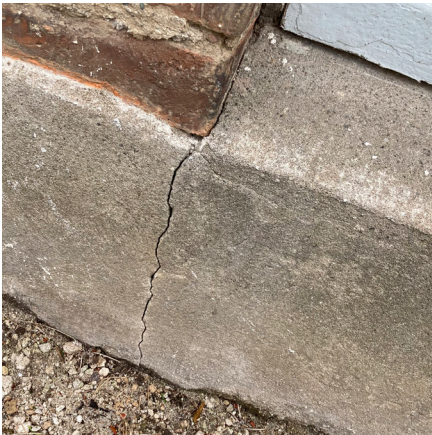
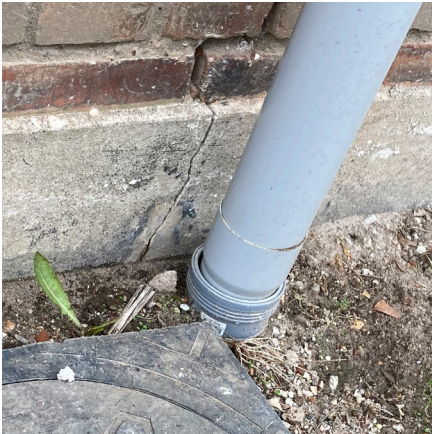
03.01 SOKLER

Der er registreret revner og afskalninger, der bør udbedres inden disse udvikler sig og det bagvedliggende mur tager skade.

Mindre alvorlig skade

Sokler med afskallet puds bør repareres og revner undersøges nærmere.

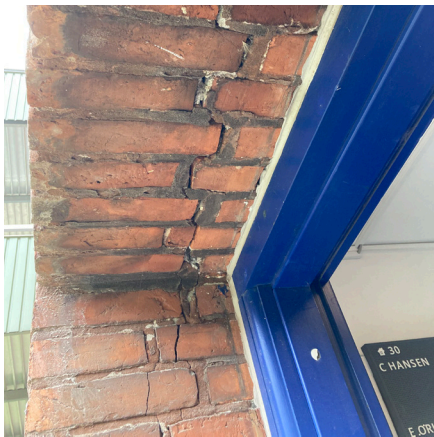
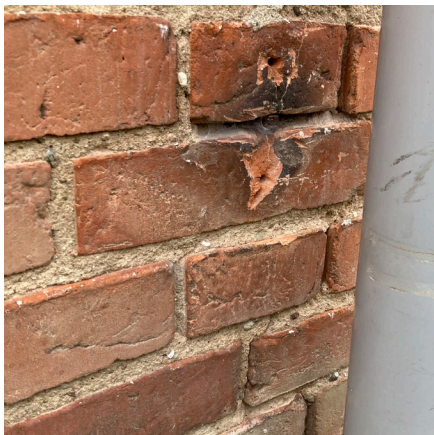
De resterende fuger: Her er registreret områder med manglende og porøse mørtelfuger flere steder på facaderne. Derudover er murværket omkring ejendommens hoveddøre meget medtaget af vejrlig og opstigende grundfugt. Ved opgang 30 er der store sætningsrevner omkring opgangsdøren

Der er tydelige overgange mellem renoveret facade og gammel facade. Af udseendemæssigt hensyn burde hele facaden have været fuget om.

Alvorlig skade

Det anbefales, at alle beskadiget fuger udskiftets og murværket gennemgås for sætningsrevner og frostsprængninger som udbedres.

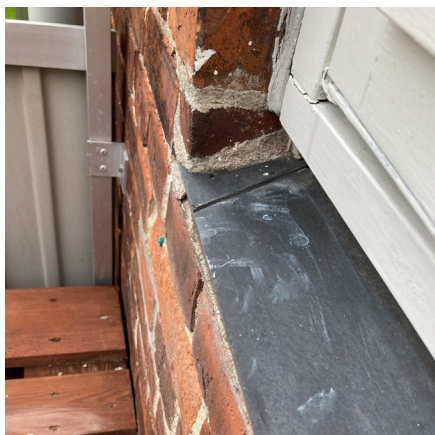
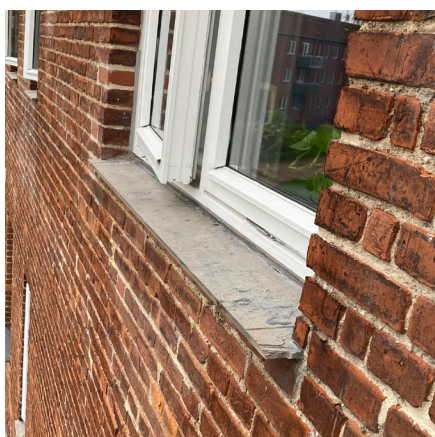
03.03 SÅLBÆNKE

Sålbænke er i forskellig alder og tilstand. Generelt er nye sålbænke hele og uden de store skader, der er dog nogle ældre sålbænke, hvor der er registreret mindre afskalninger. En enkelt sålbænk er gået løs og har rykket sig.

Alvorlig skade

Løs sålbænke skal genmonteres. Skadet og afskallede sålbænke bør udskiftes, og skadede fuger bør repareres.

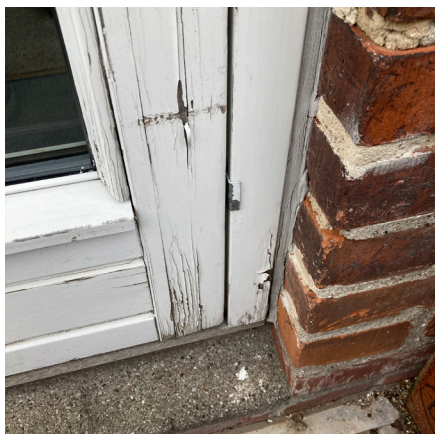
05.04 FUGER OMKRING UDVENDIGE DØRE

Elastiske fuger har mistet sin elasticitet og der er registreret begyndende revnedannelse. Fuger har flere steder sluppet deres vedhæftning.

Alvorlig skade

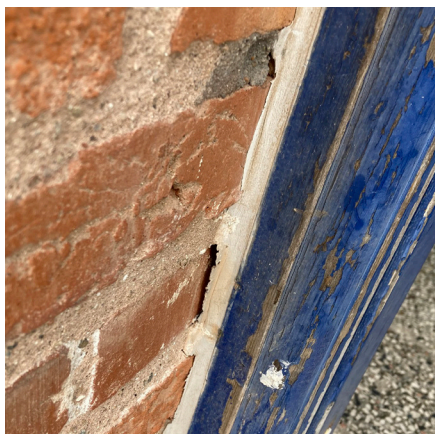
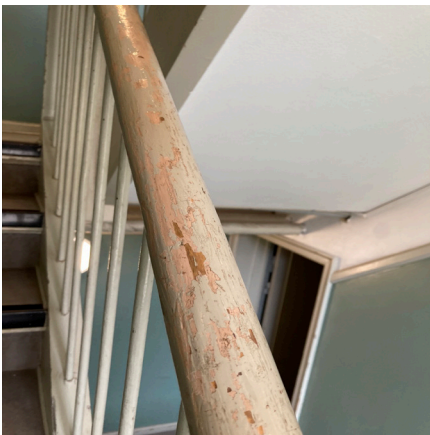
Generelt er trappernes malede overflader slidte og afskallede. Generelt ser linoleumoverfladen pæn ud uden større skader og revner.

Terrazzoen i stueetagen ved opgangsdørene er revnet flere steder.

I stueetagen er pudsen og malerbehandlingen på ydervæggens inderside løs og porøs, sandsynligvis pga. opstigende fugt i murværket.

Mindre alvorlig skade

Bør renoveres i 2022. Dog anbefales det at foretage vedligeholdelse af ejendommens udvendige klimaskærme først.

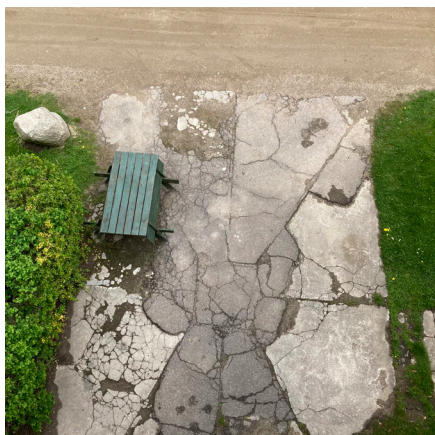
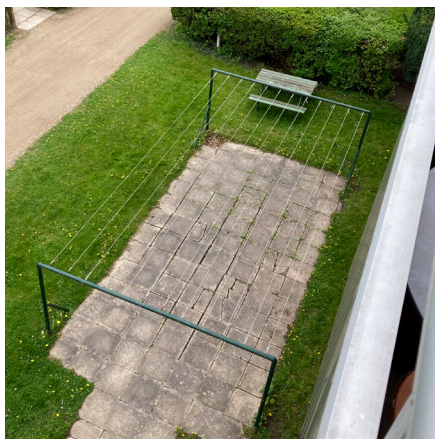
19.02 TØRREPLADS OG CYKELPARKERING

Der er registreret revner, fliser der er revnet. Derudover ligger belægningen generelt meget ujævnt med flere forskydninger og lunger.

Mindre alvorlig skade.
