Tilstandsrapport inkl. vedligeholdelsesplan

A/B Vildrose (Thomas Koppels Allé 14, 18, 20, 22 og 26, 2540 København SV)

januar 2021

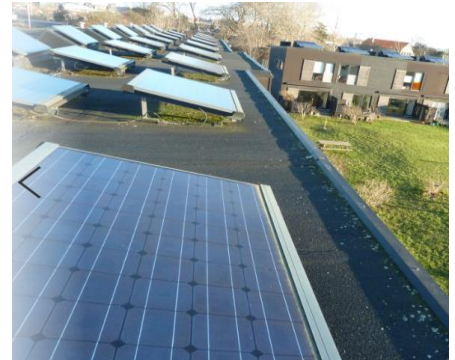
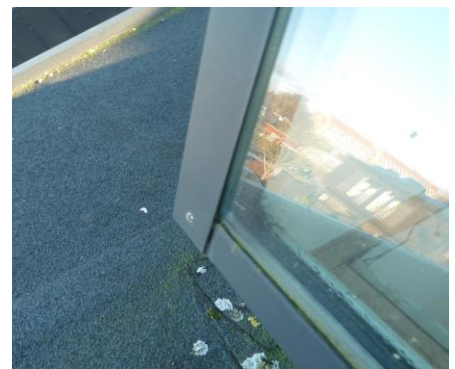
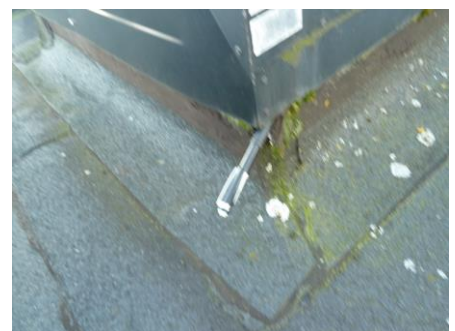
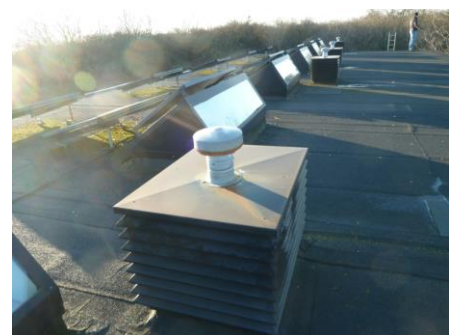
Taget på ejendommens bygninger (rækkehuse) er flade tage med tagpapbeklædning, som er i god stand. Taghætter er udført i zink. Tagrender og tagedløb er generelt udført i zink. Der blev i et tilfælde registeret utætte nedløbsrør ved bygning 26 (fælleshus).

Der blev dog registreret enkelte steder, hvor Illmod fugebånd er utæt pga. dårlig udførelse. Da Illmod fugebånd har en garanti på ca. 12 år, anbefales det at udskifte det omkring ovenlysvinduer.

Bygning 3, 18 B: Der blev registeret misfarvninger i ovenlysvinduets hjørne, som skal undersøges nærmere.

Der blev registreret rustdannelse i næsten alle ventilationshætter. Det anbefales at udskifte dem.

- Igangsætte tætning af ovenlysvinduer indenfor 0-2 år.
Udskifte Illmod fugebånd (som forhindrer kuldebro og tætnet samtidigt mod varmetab, støv, lyd, trækvind og slagregn) omkring ovenlysvinduer. Det har en garanti på ca. 12 år.
- Gennemgå, rense og udbedre utætheder i tagrender.

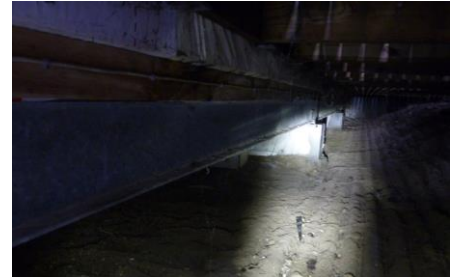
Ved besigtigelse af krybekælderen blev det konstateret, at rør og ledninger i krybekælderen er tætte og godt isolerede. Fugtmåling viste et acceptabelt fugtniveau.

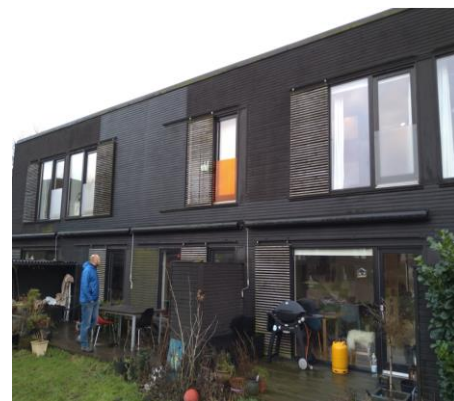
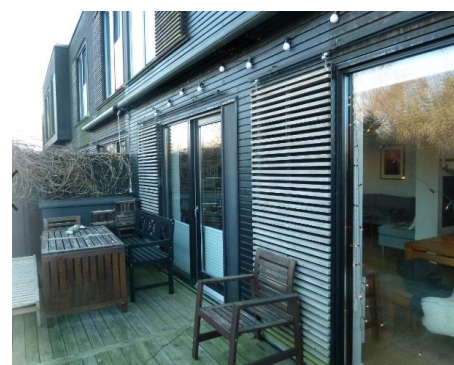
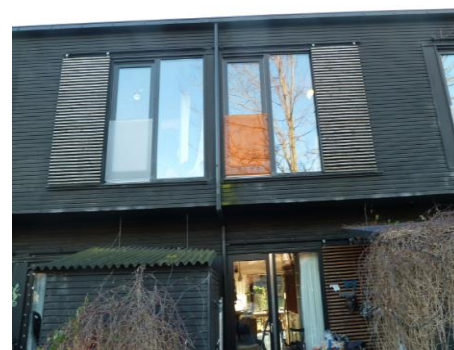
Facaden er udført med en kombination af træbeklædning, glas og fransk altan mod gården og gaden. Facaden fremstår med en del algebevoksning og rust på jernskodderne. Facaden er afsluttet med malerbehandling, hvor det blev oplyst af Jan Boyesen (Bestyrelsesformand), at træværket oprindeligt var blevet behandlet med linoliemaling, men efterfølgende delvis udbedret/udskiftet med plast/alkydmalning og hvor der tydeligt ses forskel nu.

Det vurderes nødvendigt at igangsætte afrensning og malerbehandling af facader og terrassegulve inden skaderne udvikler sig.

- Afrensning af alger på facader, skodder og terrassegulve m.v. med kemisk algefjerner. 0-2 år.
- Facadebeklædning og hjørnelister gennemgås af snedker og udskiftes ved rådskade.
- Facadebeklædning males med heldækkende vandafvisende træbeskyttelse. Materialekombinationer undersøges nærmere.

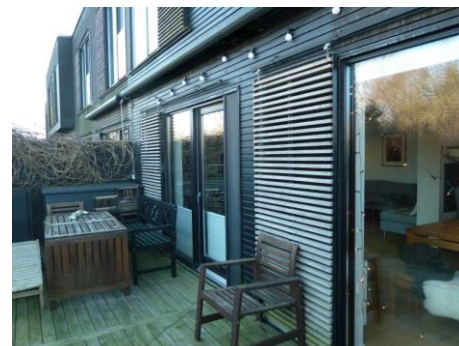
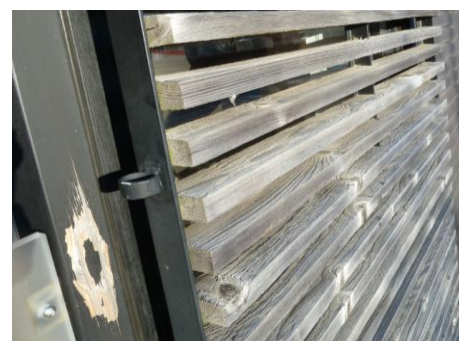
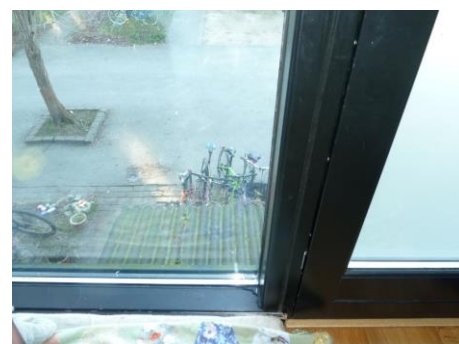
Vinduer (fra 2008) er intakte, der blev ved besigtigelsen ikke registreret punkterede ruder. Men der blev i et tilfælde konstateret kondensvand på indersiden af børneværelsets glasdør (Bygning 3, 18B på 1. sal) i det højre hjørne, som kan formodes opstået pga. kuldebro og glassets svage punkt i ruden i glasdørens hjørne.

Generelt fremstår flere vinduer mindre godt vedligeholdt dvs. med afskallet maling og bør snedkergennemgås og malerbehandles.

- Generelt fremstår flere vinduer og vinduesskodder mindre godt vedligeholdt dvs. med afskallet maling rust og algerbevoksning bør snedkergennemgås og malerbehandles om 0-2 år.
- Vinduer og døre malervedligeholdes inkl. kant og fals.
- Vinduer og døre gennemgås af snedker for smøring og justering, samt gennemgang af lister og tætningsbånd.

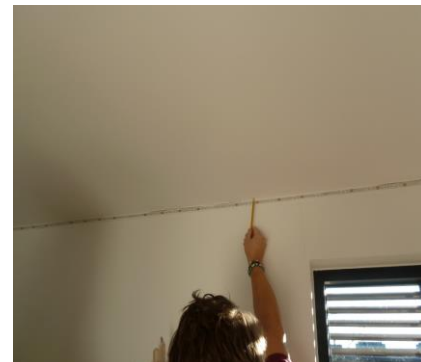
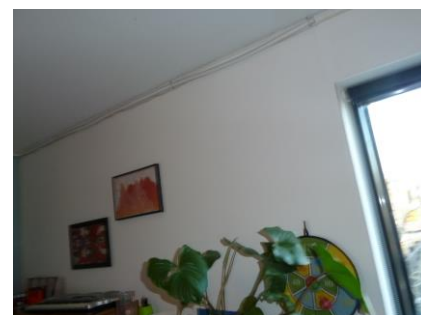
Det blev oplyst af bestyrelsesmedlemmerne (Hasse Holst_Bygning 1. 14F, 1. sal & Kenny Sørensen, Bygning 3, 18B, 1. sal) og registret af Abildhauge A/S, at det findes små revner (tykkelse \approx 1mm) under dækket over 1. sal, som kunne enten skyldes konstruktionens små bevægelser, hvilket er helt almindeligt i byggeri, eller også hænge sammen med tidligere nedbøjning af kontinuerlig bjælke, der blev afstivet.

Revner på under 3 mm er ikke kritiske. Men man skal holde øje med dem og hvis de udvider sig for meget (dvs. $>$ 3 mm), skal forholdene undersøges nærmere.

- Udbedring af revner mellem 0 – 2 år.

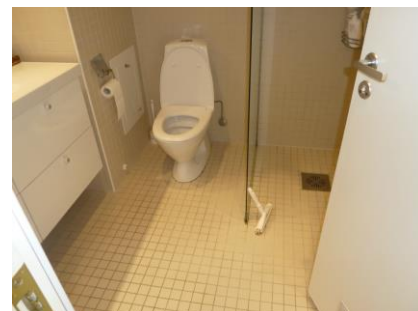
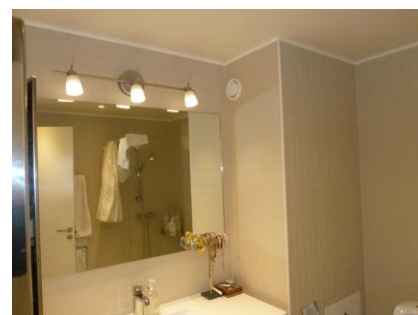
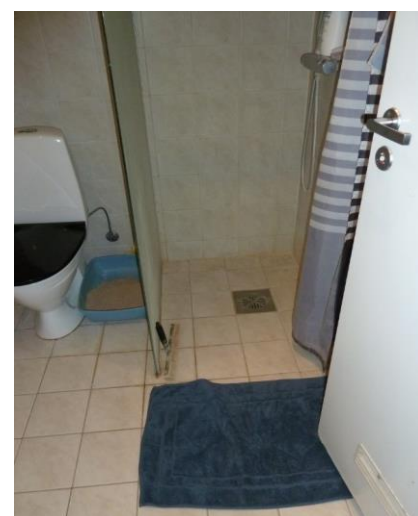
Badeværelsernes overflader er generelt i god stand, men gulvet i et rækkehus af de to besigtigede på nr. 14F har haft forkert fald. I de 2 besigtigede badeværelser (Bygning 1, 14F & Bygning 3, 18B) var der nedsænket loft med mekanisk udsugning.

Forkert fald på gulvet i badeværelse (Bygning 1, 14F):

Gulvet i badeværelset skal bygges op, så det har fald mod et gulv-afløb, så vandet kan løbe væk fra de områder, der dagligt påvirkes af vand (vådzone): Inde i brusenichen og rundt om håndvasken skal faldet være mellem 1 og 2 procent. Under badekarret og fast inventar skal faldet være mindst 2 procent. På den del af gulvet, der ikke normalt udsættes for vand, kan man i et større badeværelse nøjes med 0,5%, men der må aldrig være fordybninger eller bagfald.

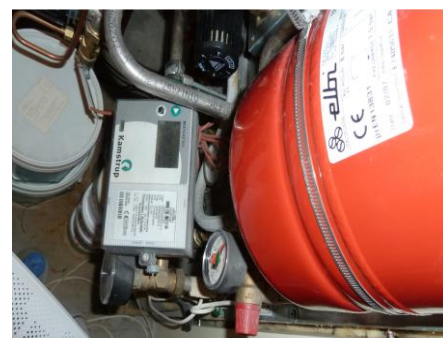
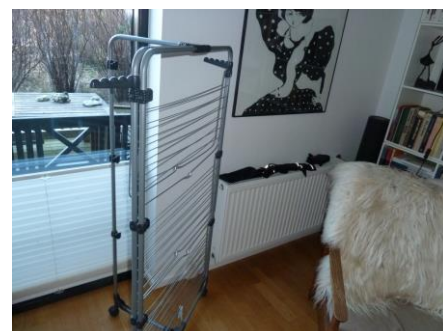
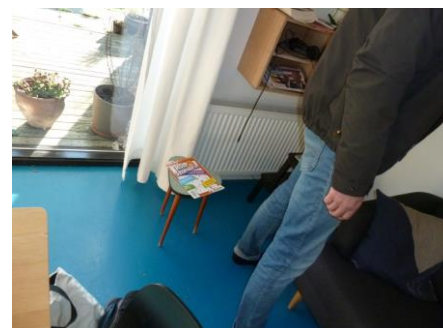
Radiatorerne er generelt placeret uhensigtsmæssigt, dvs. ikke direkte under vinduerne. Alle radiatorer er forsynet med termostatiske radiatorventiler og der er installeret for hver lejlighed en måler for individuel afregning af varmeforbruget.

Det vurderes ikke nødvendigt at igangsætte større arbejder de næste 10 år. Ekspansionsbeholderen er i god stand. Anlægget bør tilses/indreguleres regelmæssigt af en VVS-tekniker.

- Gennemføre almindelig årlig service og vedligeholdelse

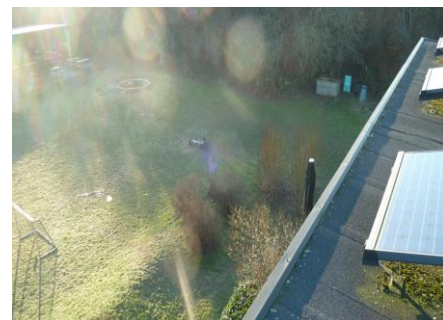
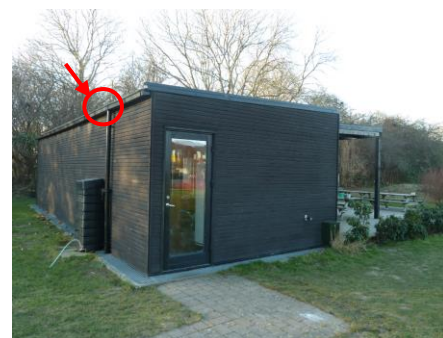
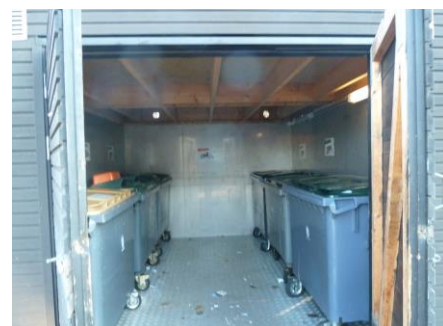
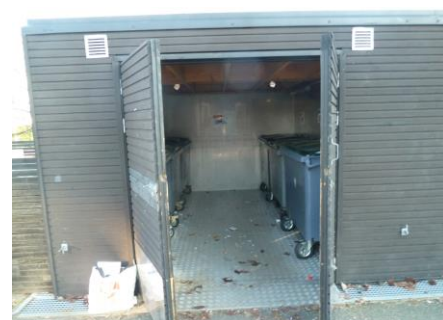
Det blev registreret lunke/sætningskader på gårdbelægningen mellem bygning 1 & bygning 3, som skal undersøges nærmere og udbedres.

Undersøgelse af gårdbelægning og derefter udbedring af sætningskader.

Utæt tagrende/nedløbsrør ved fælleshus bygning 22E.

- Udbedre af sætningskader.
- Utæt tagrende/nedløbsrør (Fællesskur, Bygning 22E) skal udbedres.
