VEDLIGEHOULDELSPLAN

A/B VALDEMARSGADE 65-67

Valdemarsgade 65-67
1665 København V

Marts 2019
Sagsnr.: 190015

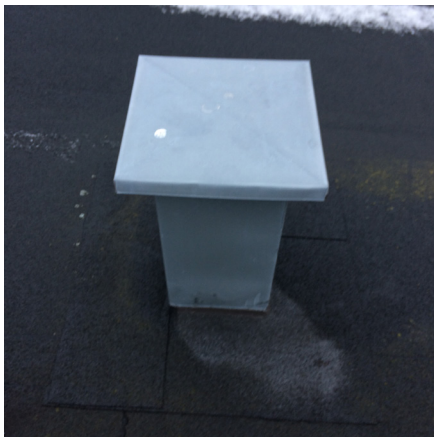
01.02 TAGGENNEMFØRINGER

Taggennemføringer som faldstammeudluftninger og ventilationshætter er udført i zink.

Der er ikke udført inddækninger hvor taggennemføringerne gennembyder tagbelægningen. Dette øger risikoen for vandindtrængen. Som nævnt under pkt. 01.01 kan utætheder her være årsag til opfugtningen af dele af det indvendige træværk i tagkonstruktionen.

Kritisk skade

Bør udføres i 2019 (snarest).

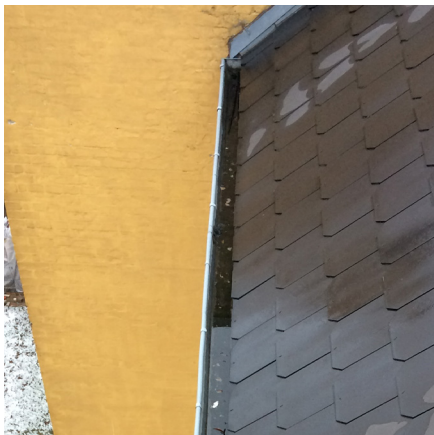
01.03 TAGRENDER OG NEDLØB

Alvorlig skade

Tagrender på renses for at forebygge følgeskader som følge af vandpåvirkning af underliggende bygningsdele.

Bør udføres i 2019 (snarest).

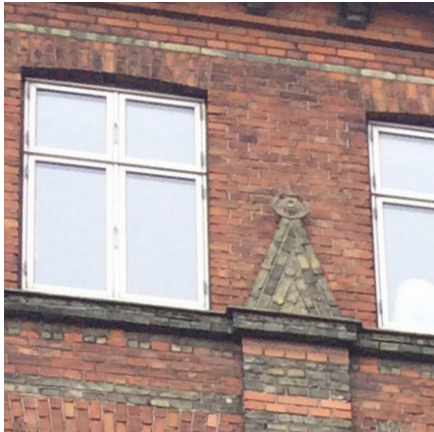
I den øverste del af murværket er en del nedbrudte fuger, også i gesimsbåndet over 3. sal. Underfacaden er ved renoveringen

udført med trykkede fuger og ikke med udadkelede fuger som i det oprindelige, resterende murværk. Gesimsbåndene over 1. sal og 3. sal blev ikke besigtiget på oversiderne, da der ved besigtigelsen ikke var adgang til lejligheder. Der er ifm. tidligere vedligeholdelsesrapport konstateret enkelte mindre revnedannelser i disse.

Mindre alvorlig skade

Nedbrudte fuger bør reetableres. Revner i gesimsbånd bør udbedres.

Bør udføres i 2020.

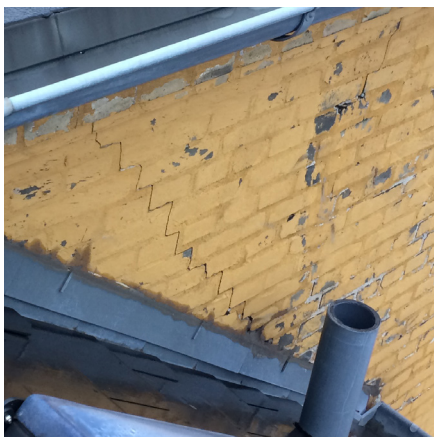
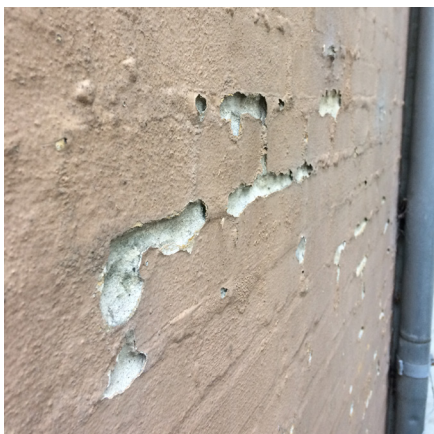
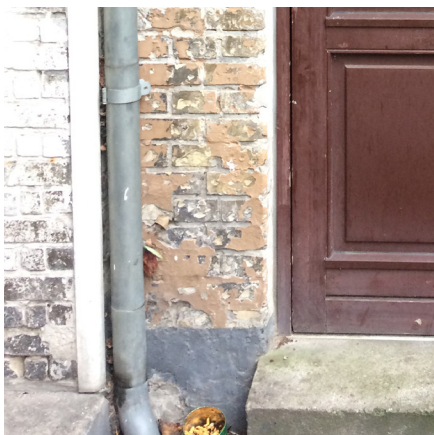
03.03 GÅRDFACADER

Der er flere sætningsrevner i den øverste del af murværket, herunder på siderne af trappetårne for køkkentrapper. Her og på underfacaderne er der desuden flere områder med afskallet puds og maling.

Alvorlig skade

Afskallet puds kan være et symptom på kraftig fugtpåvirkning af de berørte områder. Det er uvist om afskalninger på trappetårnene skyldes fugt inde- eller udefra. Udbedring af pudsen her bør derfor afvente forbedring af ventilationen af tagkonstruktionen, da denne kan spille ind. Omfanget af sætningsrevner og afskallet puds taget i betragtning, anbefales det at gennemføre en egentlig renovering af gårdfacaderne inkl. trappetårnenes facader.

Gårdfacader inkl. trappetårnes facader bør renoveres i 2020.

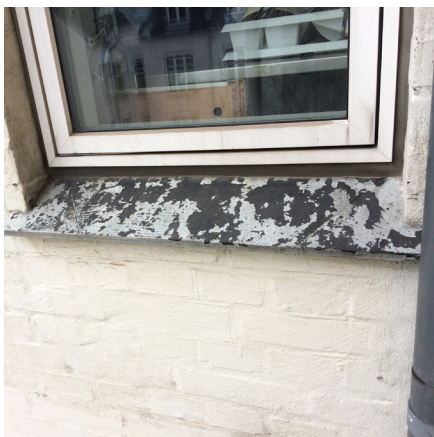
03.04 SÅLBÆNKE

Sålbænke på gadesiden er ikke besigtiget på oversiderne, da der ved besigtigelsen ikke var adgang til lejligheder. Der er ifm. tidligere vedligeholdelsesrapport konstateret mindre revnedannelser og nedbrudte fuger i disse. En del af sålbænkene på gårdsiden fremstår med mindre, overfladiske afskalninger på oversiderne, og de er generelt misfarvede af maling eller lignende. På gårdsiden mangler der desuden sålbænke for vinduer i stueetagen.

Mindre alvorlig skade

Revner og nedbrudte fuger i sålbænke mod gaden bør udbedres. Overfladiske afskalninger og misfarvninger på skifersålbænke på gårdsiden er primært af kometisk betydning, men afskalningerne er et tegn på begyndende nedbrydning. Der bør monteres sålbænke hvor der de mangler.

Bør udføres i 2020.

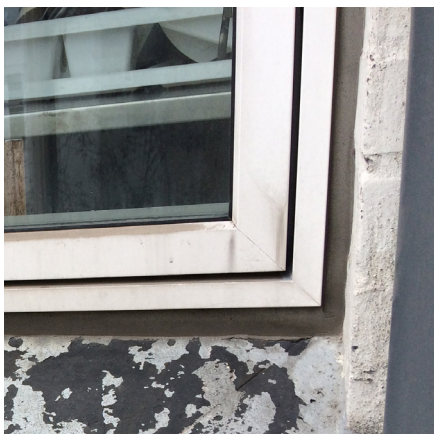
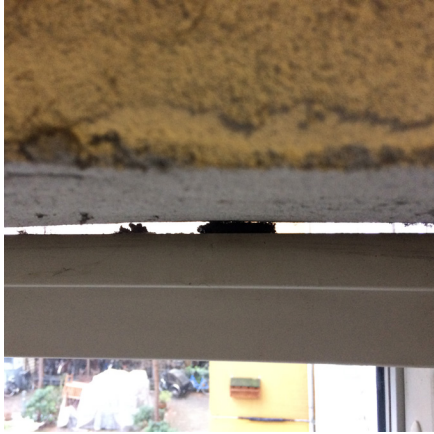
04.02 FUGER OMKRING VINDUER

Mindre alvorlig skade

Manglende fuger omkring vinduer bør udføres.

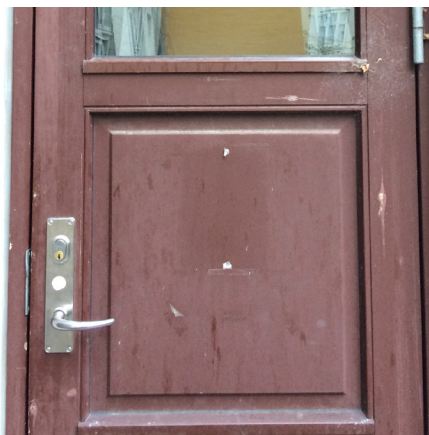
05.02 DØRE TIL KØKKENTRAPPER

Kosmetisk skade

Den fælmede maling er af kosmetisk karakter, men det må påregnes, at dørene skal malerbehandles inden for planperioden.

Dørene bør malerbehandles i 2023.

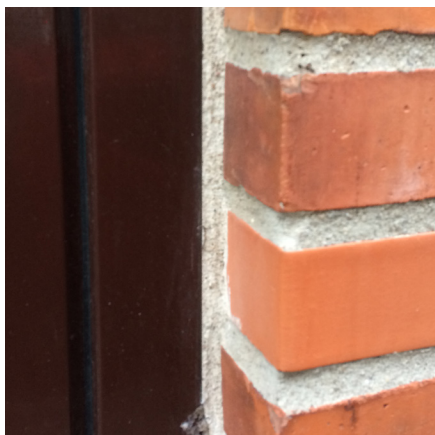
05.04 FUGER OMKRING UDVENDIGE DØRE

De elastiske fuger omkring døre til hovedtrapper fra gaden fremstår med mindre krakeleringer i overfladen og er så småt begyndt at slippe vedhæftningen.

Mindre alvorlig skade

Bør udføres i 2020.

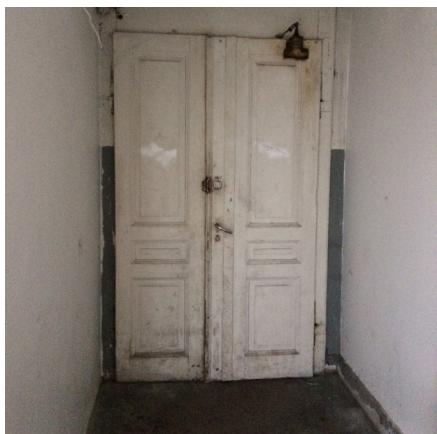
**07.01 GENNEMGANG VED HOVEDTRAPPE****Materialer**

Gulvet fremstår med nogle revner i betonen, især yderst ved trinnet ned til gården. I murværket over døråbningen er undersiden af nogle stålbjælker fritlagte, og disse fremstår med rust.

Mindre alvorlig skade

Betonen bør repareres for at forebygge fugtindtrængen og forværring af revnerne ved trinnet. Stålbjælkerne bør rustbehandles og -beskyttes.

Bør udføres i 2020.
