# VEDLIGEHOJDELSESPLAN

## A/B ISTEDEGADE 130-132 & VALDEMARSGADE 51-53

Istedgade 130 m.fl.  
1650 København V

Februar 2020  
Sagsnr.: 190179

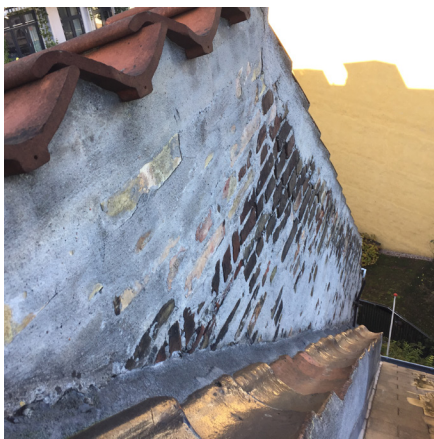
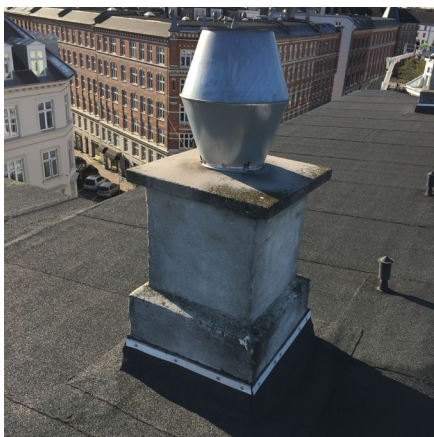
Der er på brandkammene mod hhv. Valdemarsgade 49A og Istedgade 128, registreret revner og afskalninger i det pudsede murværk samt manglende fuger og løse afdækningstegl. Dette er hovedsageligt på bagsiden af brandkammene. Brandkam mellem egne ejendomme fremstå vedligeholdet og i pæn stand.

Alvorlig skade

Revner, pudsafskalninger og manglende fuger bør reparerer. Afdækningstegl bør eftergås for at sikre, at de ligger fast - og løse afdækningstegl bør fæstes.

Bør udføres i 2020.

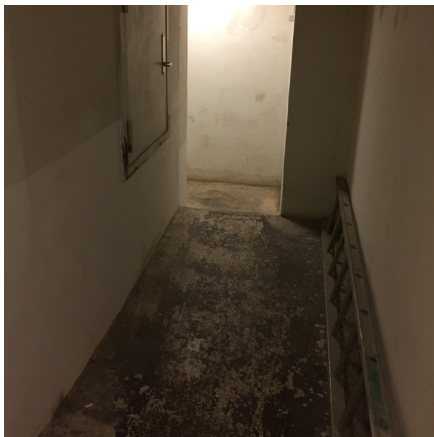
Der er registrerede mindre revnedannelser i de rå støbte betongulve samt i terrazzogulvene på ejendommens fællesarealer.

Kosmetisk skade

Revner bør holdes under observation, og bør reparereres såfremt disse udvikler sig.

Bør løbende holdes under observation.

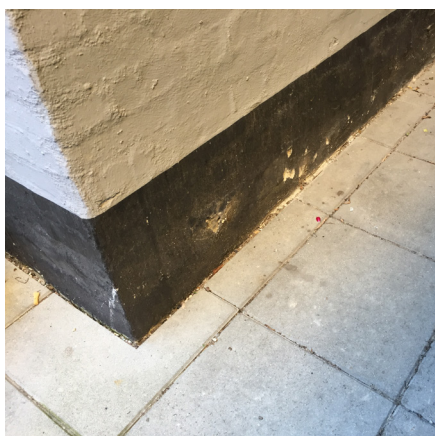
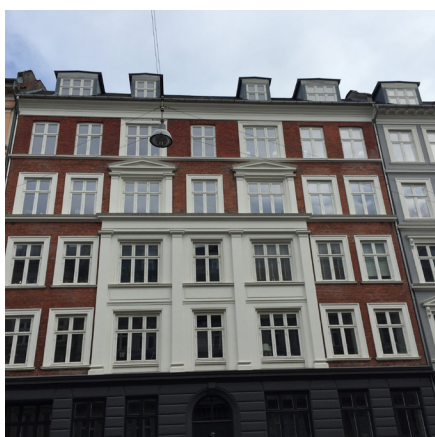
**03.01 SOKLER****Materialer**

Sokler fremstår generelt med enkelte, mindre revner i malerbehandlingen og den bagvedliggende puds. Derudover er der mod gården registreret afskallende puds.

Mindre alvorlig skade

Revner i malerbehandlingen bør holdes under observation og det forventes at sokler skal vedligeholdes med ny malerbehandling indenfor planperioden. Pudsafskalning mod gården bør repareres.

Bør udføres i 2023.

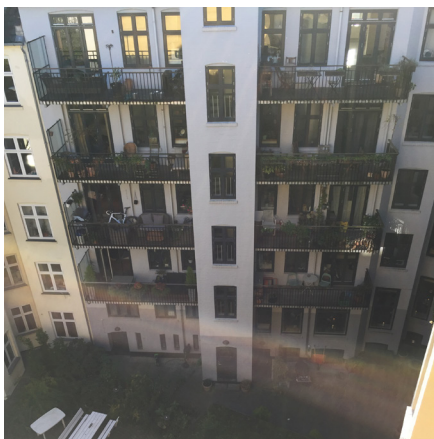
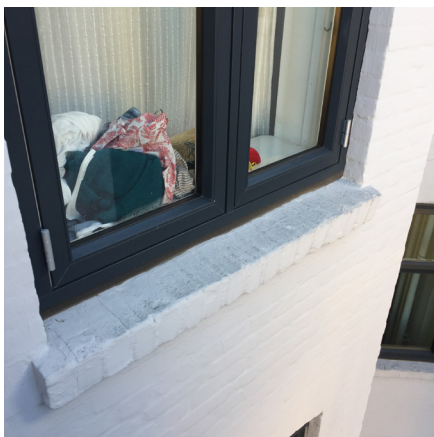
Overfladerne på gesimsbåndene er medtaget af vejrliget og fremstår med revner og afskalninger.

Alvorlig skade

Revner og afskalninger bør repareres ved afrensning af gesimsbånd og genbehandling med vandtættende overflade.

Bør udføres i 2022.

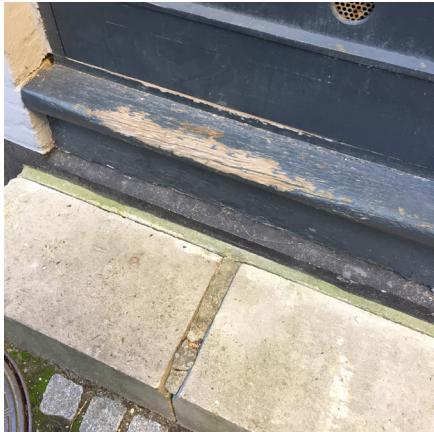
Kosmetisk skade

Det må påregnes, at dørene skal vedligeholdes med malerbehandling indenfor planperioden.

Bør udføres i 2023.

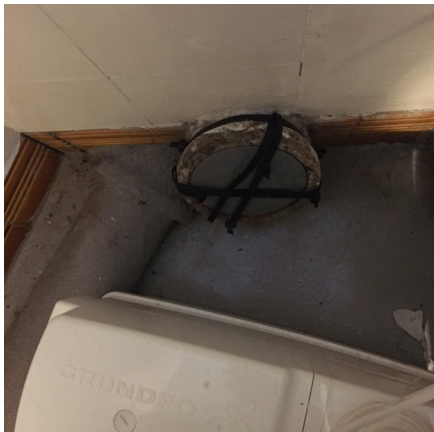
Der er på eksisterende støbejernsfaldstammer i kælderen registreret enkelte mindre rustgennemtærringer.

Mindre alvorlig skade

Afgrening bag gårdtoilet bør lukkes korrekt.  
Derudover bør det overvejes om der skal monteres rottesikring af faldstammerne(ikke prissat).  
Og rustgennemtærringer på støbejernsfaldstammerne bør holdes under observation, og udskiftes løbende ved utæthed.

Bør udføres i 2020.
