## ***Vedligeholdelsesplan***

**Forår 2026**

**Andelsforeningen Collingsgade 5  
2100 København Ø**

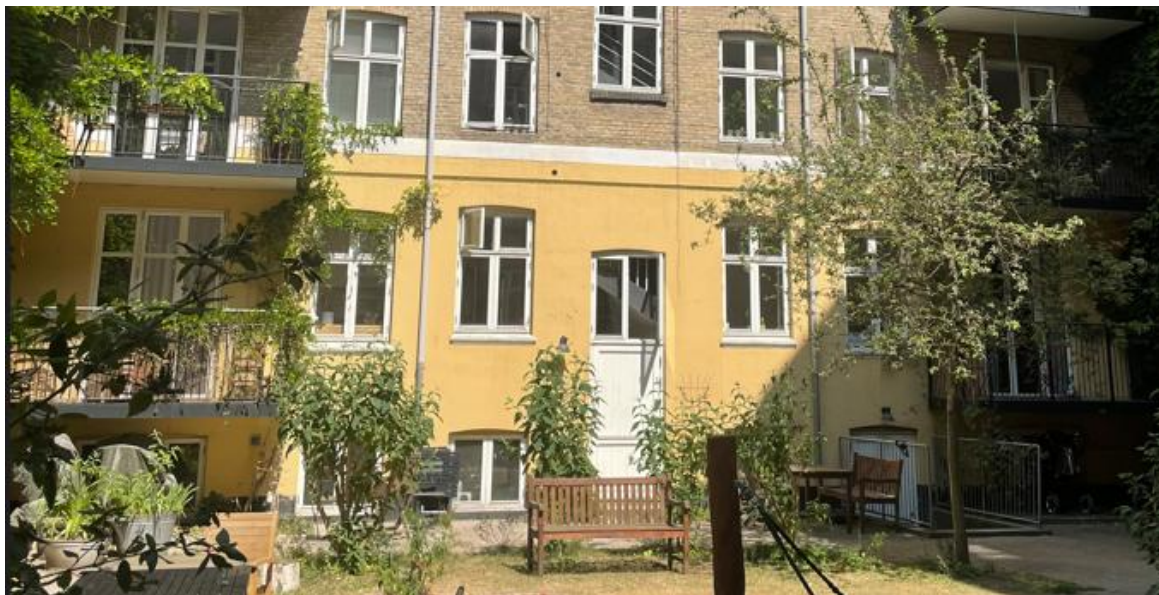
7. Facaderne som i gården er pudset op til gesims under lejligheder på 1. sal. er netop istandsat og kræver ikke foreløbig vedligeholdelse Det samme gælder den nederste del af gedefacaden
8. Den øvrige facade mod gården af ubehandlede mursten og er også netop blevet reoveret især er sålbænke som var meget nedbrudte istandsat. Det samme gælder den øvrige facade hvor der flere steder hvor der var revner ilagt jern i fuger så disse revner ikke kommer igen.
9. Facaderne mod gaden over nederste gesims er i god stand, men er i lighed med den nederste del i gården guldudset med fine ornamenten og i rimelig stand og forventes ikke at kræve vedligeholdelse af betydning de første 10 år. Der vil formentlig herefter være behov for plet reparationer i de følgende 10 år
10. Altanerne er relativt nye og det forventes ikke at disse kræver nogen vedligeholdelse i de kommende 15 til 20 år

Gårdfacade med puds op til 1 sal er nyistandsat

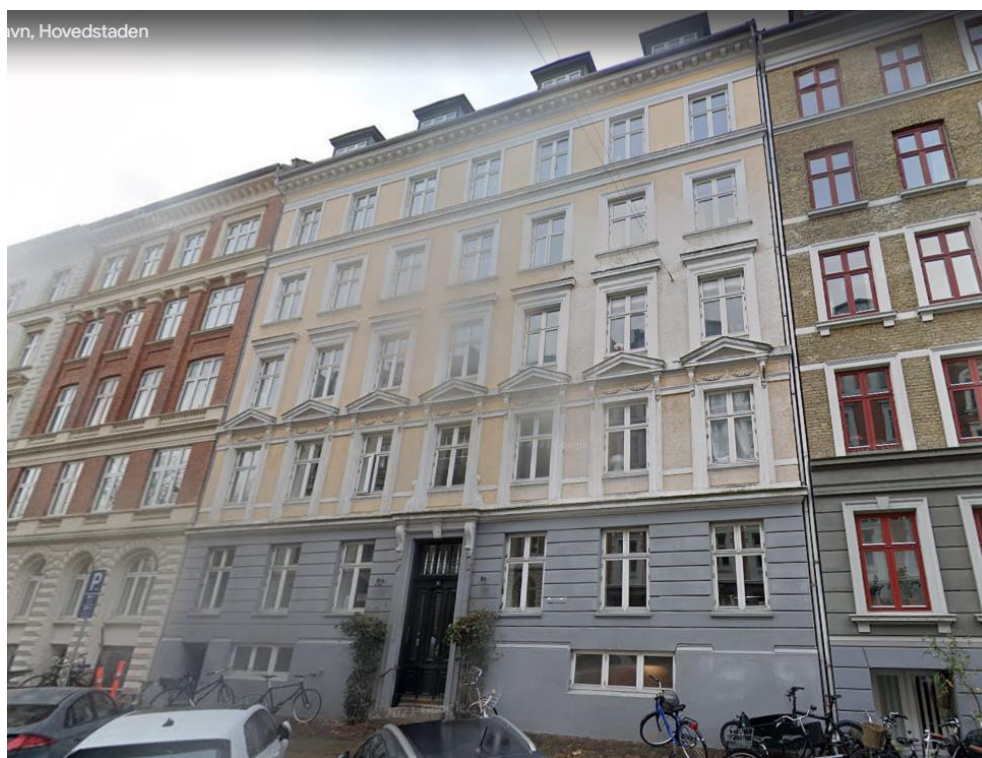
- 
11. Gadefacaden er ikke gennemgået detaljeret men der er ikke umiddelbart tegn på skader der kræver indsats indenfor de kommende 10 år

Gadefacaden med vinduer er i rimelig god stand og kræver ikke umiddelbart indsats i de kommende år

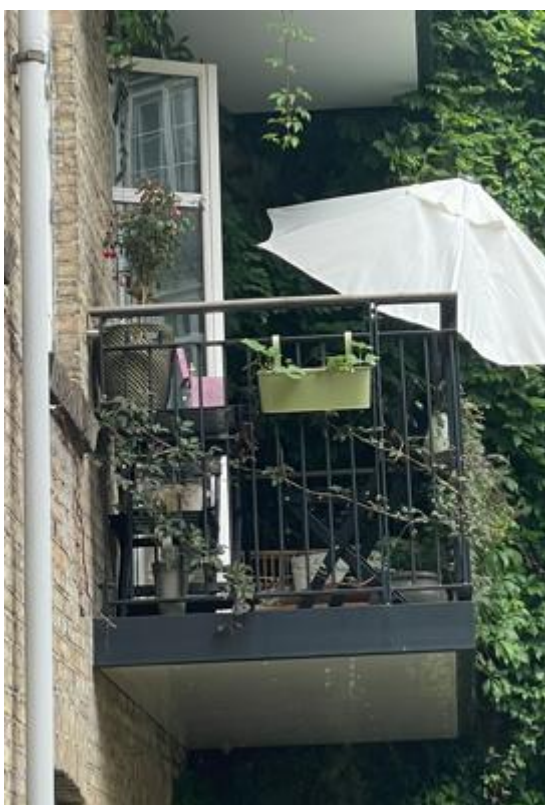
Altanerne kræver ikke umiddelbart en indsats andet end almindelig vedligeholdelse af træværk

28. Jeg foreslår der laves en grundig gennemgang af altanerne igen om 5 år

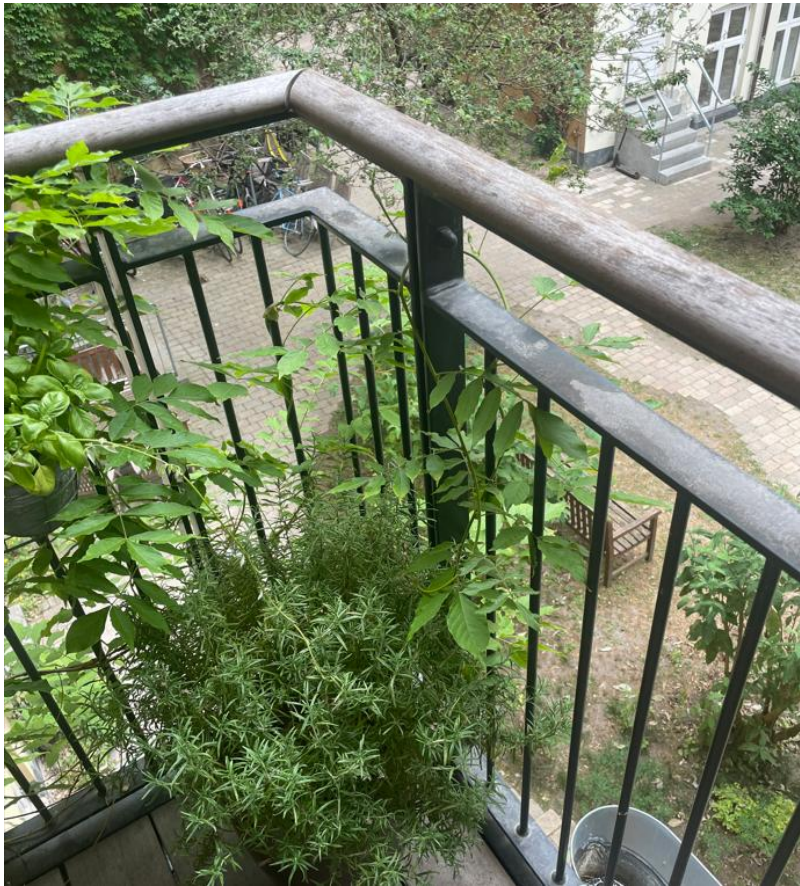
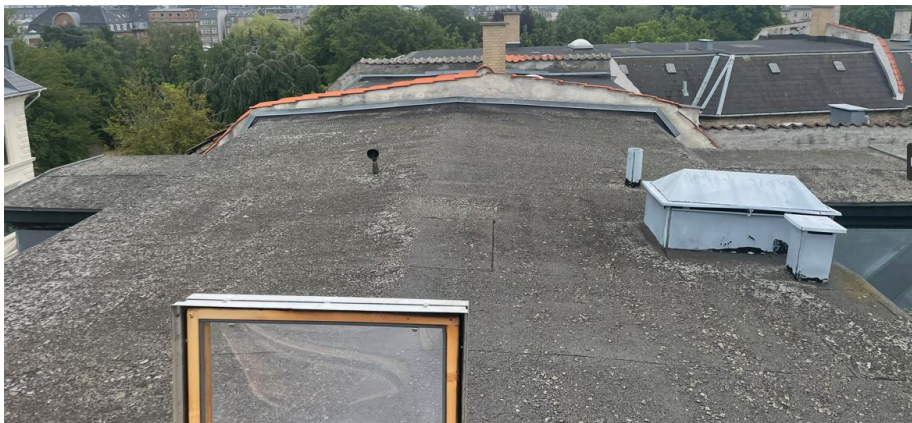
18. Den flade del af taget er beklædt med tagpap som umiddelbart vurderes at have en levetid på min 15 år. Se billeder bagerst
19. Brandkamme er begge i god stand og vil formentlig kunne holde 10 til 15 år Se billeder bagerst

Taget er i rimelig god stand

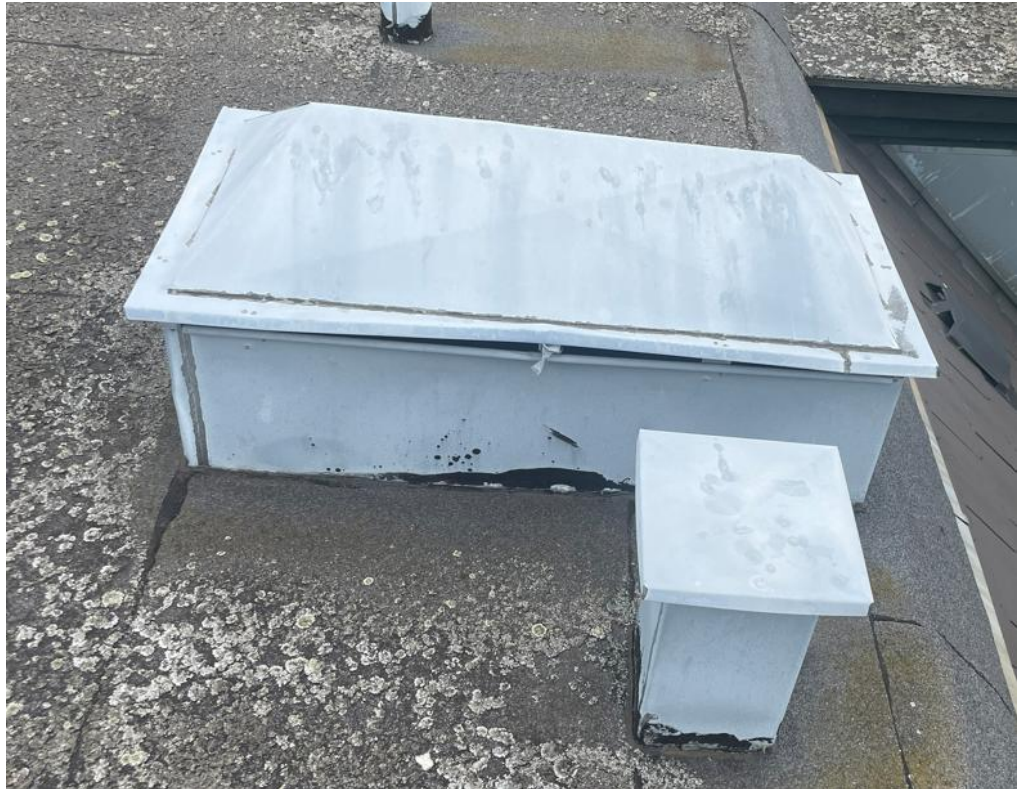
22. Som det ligeledes fremgår af billederne, er der en del ventilations taghætter på taget og det kan ikke umiddelbart kontrolleres om de i forbindelse med at taget blev isoleret er hævet. Alle disse er gået efter og tætnet.

Især omkring disse er der fuget langs kanterne

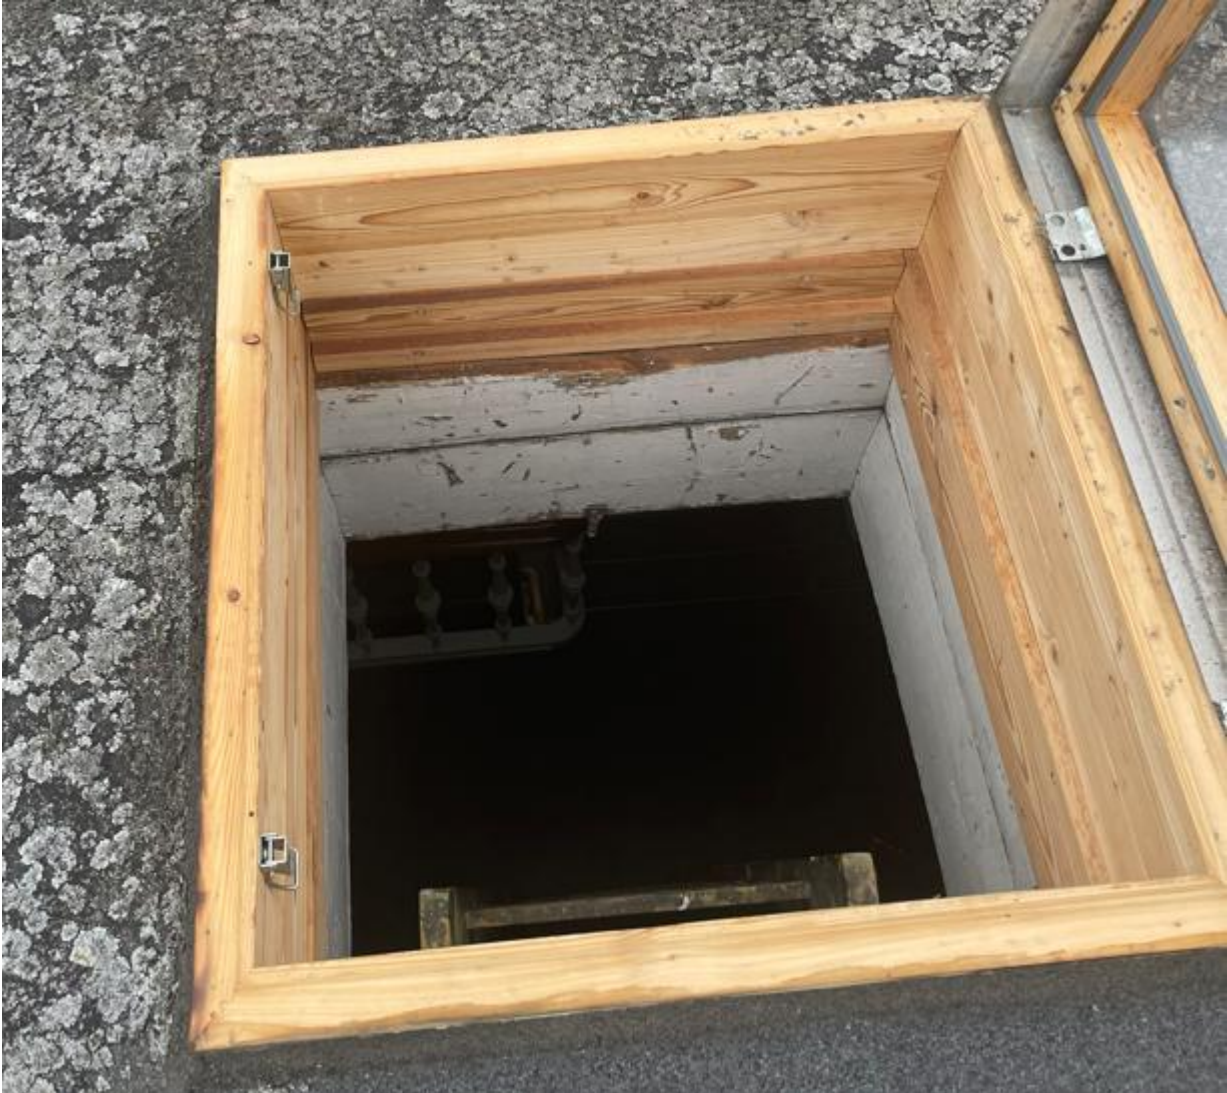
- i. Tag rum findes ikke da tagetagen er optaget af 5 sals lejligheder. Det har ikke været muligt at måle isoleringstykkelsen på denne etage. Menud fra taglugen og det ekstra stykke den er hævet er der mindst 250 mm isolering.
- ii. Kælder: Generelt i god stand hvor den nu er blevet renoveret opsat radiatorer og hvor der frem over med Duka One Pro ventilatorer med indbygget varmegenvinding er sikret at fugten fra kælderen ledes ud
- iii. Det betyder, at den varme der er i kælderen bevares samtidig med at fugt og lugte luftes ud
- iv. Hovedtrappe, bagtrappe er begge i god stand, men det må forventes at de skal males op hvert 15 til 20 år.
- v. Fællesvaskeri i en del af kælderen er ligeledes blevet opdateret og vil formentlig kunne opfylde behovet mange år frem uden den store vedligeholdelse

Det fremgår her at der i forbindelse med indretning af taglejligheden er efterisoleret med mindst 250 mm hvilket ses af forhøjningen af taglugen
