Vedligeholdsplan AB Margueritten Ny Carlsberg Vej 16-20

Januar 2021

Oversigt over forestående renoveringsarbejder mv.

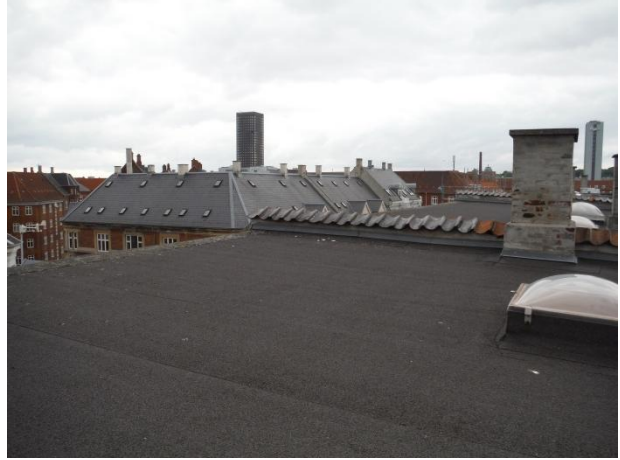
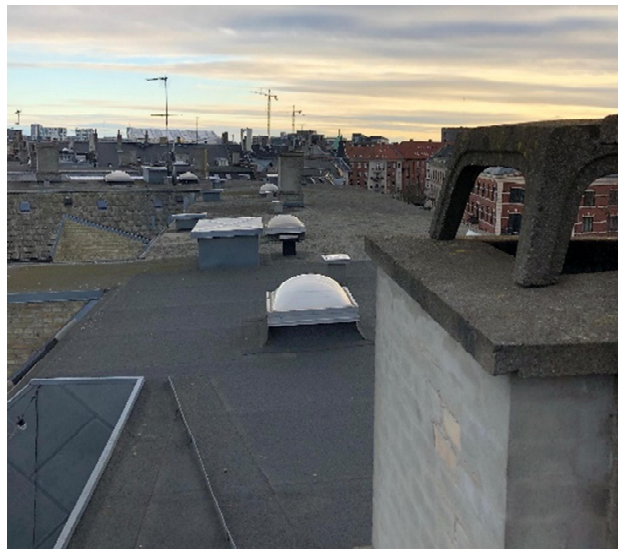
Tagpaptag

Tagfladen er generelt pæn og er senest skiftet i 1989 i forbindelse med byfornyelse. Tagpaptaget har en vurderet restlevetid på mellem 5 og 7 år, og skifertag har en vurderet restlevetid på over 15 år. Det vil derfor blive nødvendigt med en udskiftning af tagpap i perioden frem til, at hele taget skal hovedrenoveres.

Da taget er 32 år gammelt, anbefales det, at der årligt foretages en inspektion, for at sikre at de nødvendige udbedringer foretages, inden der opstår skader eller utætheder. Det anbefales derfor at der udføres en årlig inspektion og at tagets restlevetid løbende vurderes.

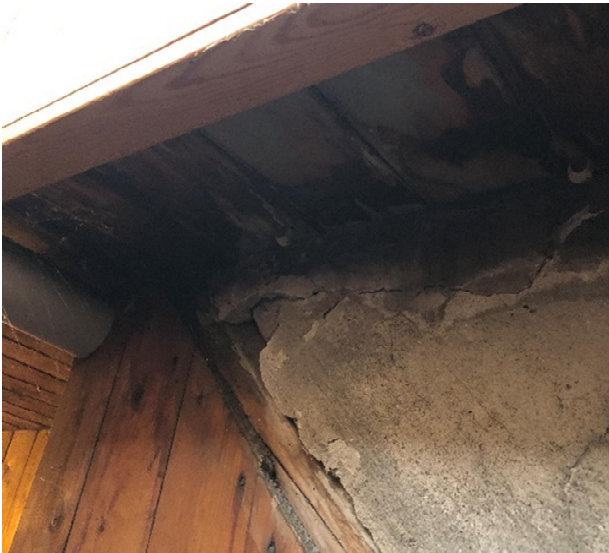
Opfugtet bræddebeklædning

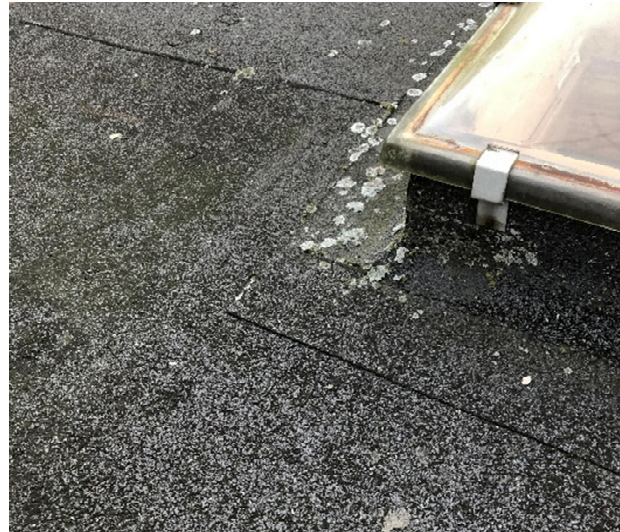
Inddækning ved lyskuppel

På gennemgangen af ejendommen blev der observeret en utæt inddækning ved et af ovenlysvinduerne. Den estimerede pris er uden stillads, og estimeret med antagelse om at arbejderne kan udføres af Skyworkers.

| Renoveringsomkostninger | Årstal/beløb i kr. ekskl. moms (2021-priser) | | | | |
|--|--|---|---|---|---|
| Udbedring af utæt inddækning | 25.000 | | | | |

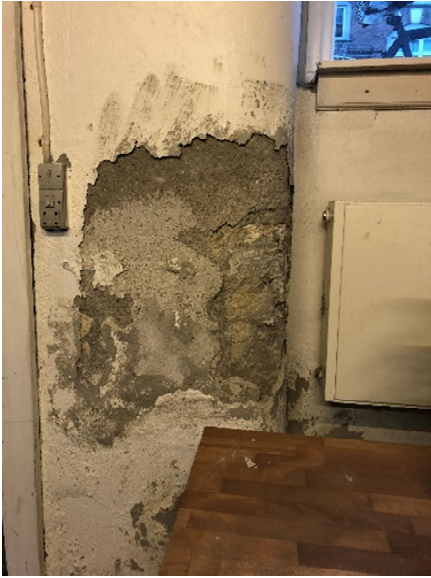
Fugtig ydervæg i kælder

Kælderen fremstår overordnet set velvedligeholdt og i orden, men med fugtudfordringer i ydermur mod gade.

Det anbefales derfor at banke løs puds af og erstatte det med drænpuds således at det opfugtede murværk kan komme af med fugten. Efterfølgende malerbehandles med åndbar maling.

For at hjælpe tørreprocessen i gang og fjerne fugt fra kælderen kan det give god mening at montere en ventilation med varmegenvinding i de eksisterende ventilationshuller der er placeret over radiatorer.

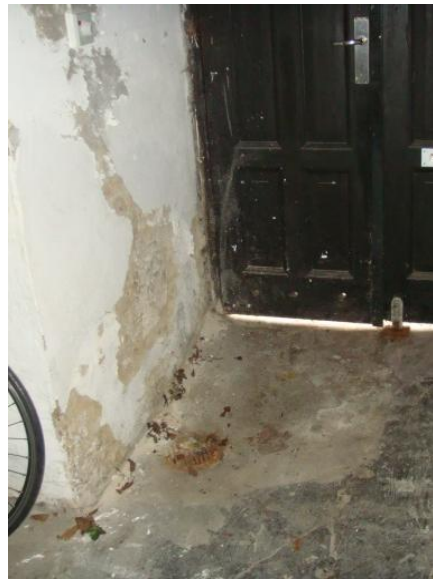
Afskallende puds i kældergennemgang

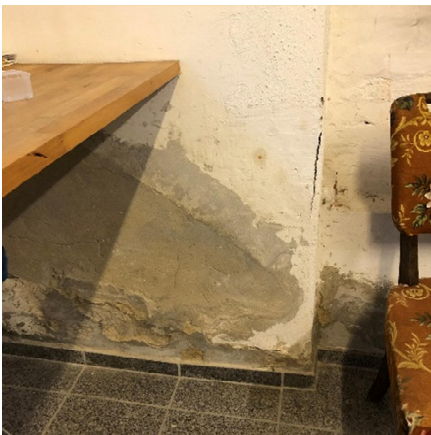
Fugtplamager i kælder

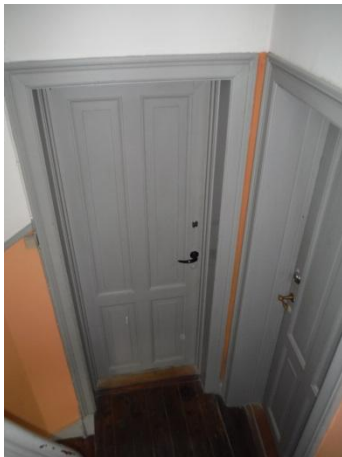
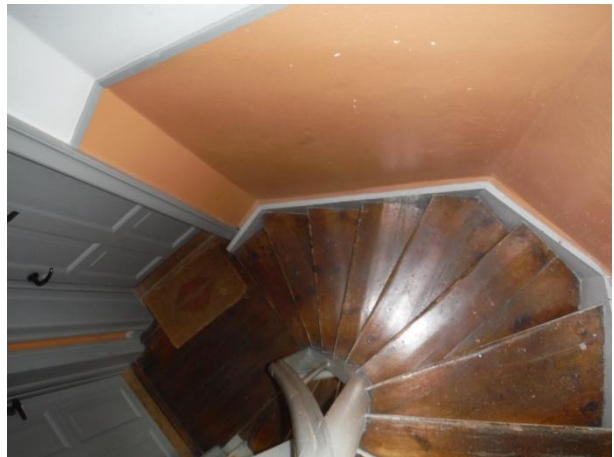
Køkkentrappe opgang 18

Køkkentrapper trænger til renovering, som for eksempel slibning af træværk og maling, pudsreparationer i forbindelse med afskallende puds, samt maling af vægge og lofter.

| Renoveringsomkostninger | Årstal/beløb i kr. ekskl. moms (2016-priser) | | | | |
|---|--|---|---|---|---|
| Renovering af køkkentrapper | | | | | 375.000 |

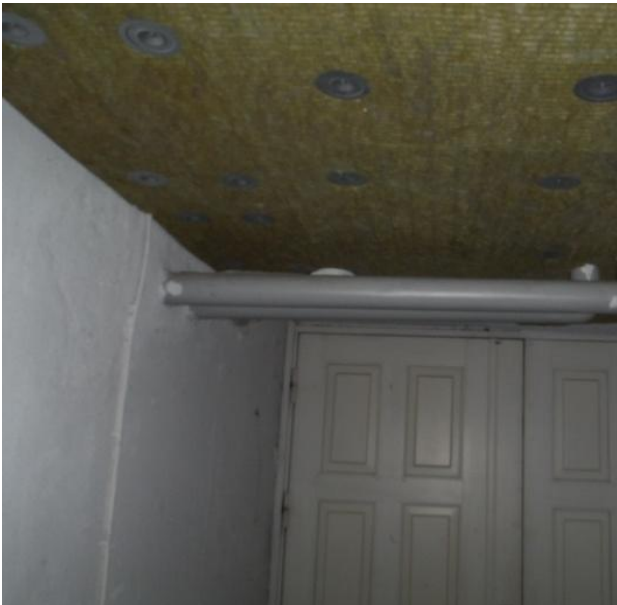
Etageadskillelse mellem 4. sal og loftrum

Etageadskillelse mellem tørre- og pulterrum vurderes ikke at være isoleret med indblæsningsgranulat. Det anbefales at bestyrelsen undersøger om de synlige huller i brædder er ventilation af etageadskillelsen.

Det anbefales at få etageadskillelsen mellem tørre- og pulterrumsløft isoleret.

| Renoveringsomkostninger | Årstal/beløb i kr. ekskl. moms (2021-priser) | | | | |
|--|--|---|---|---|---|
| Efterisolering af etagedæk mellem 4. sal og loft | 95.000 | | | | |

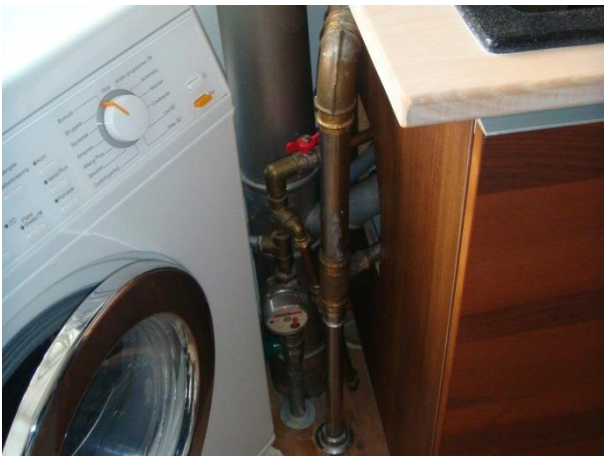
Blandede rør i vandinstallation

Vandinstallationen til koldt vand er udført med blandede rørtyper, galvaniserede og kobber, hvilket medfører galvaniske tæring. Det anbefales at udskifte til rustfri stålør, som varmtvandsinstallation.

| Renoveringsomkostninger | Årstal/beløb i kr. ekskl. moms (2016-priser) | | | | |
|--|--|---|---|---|---|
| Udskiftning af eksisterende koldtvandsinstallation | | | | | 500.000 |

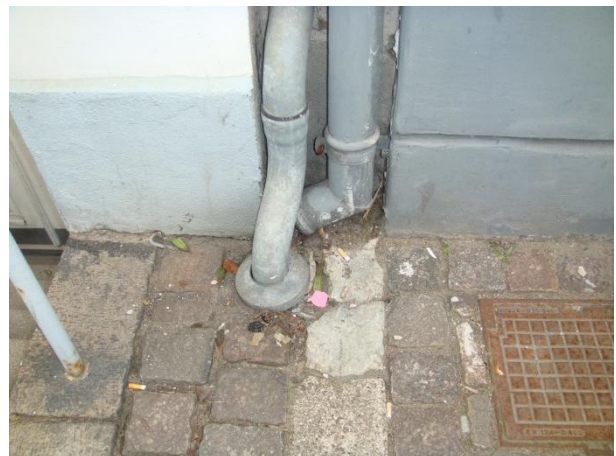
Nedløb fra naboejendom leder vand direkte mod sokkel.

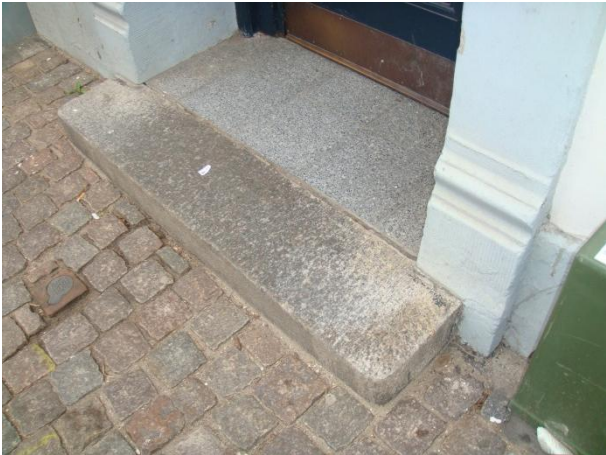
Sætning af indgangstrin samt belægning

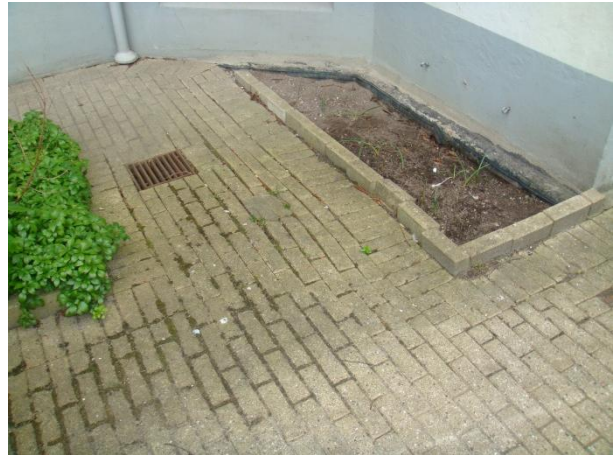
Sætninger af belægning på gårdside
