VEDLIGEHOOLDSESPLAN

A/B SMEDEHUSET

Ryesgade 70A-C
2100 København

December 2019
Sagsnr.: 190149
Rev. 06.05.2020

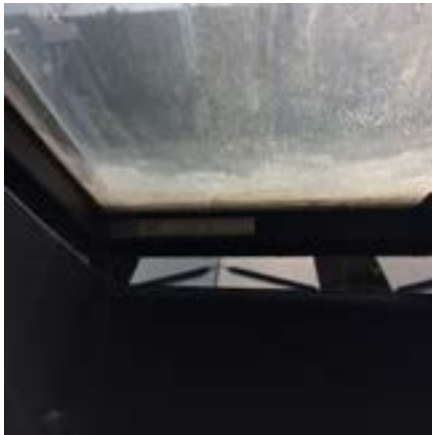
Kosmetisk skade

Ruden skal skiftes.

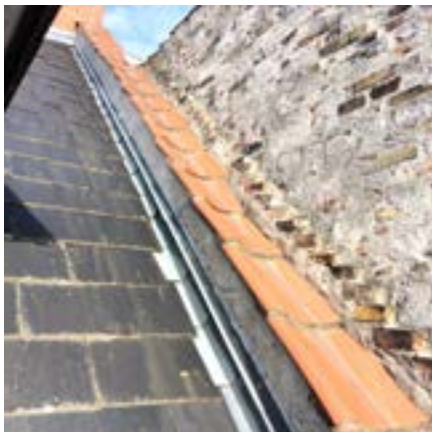
Der er nogle steder revner i puds.

Mindre alvorlig skade

Løs puds fjernes og erstattes med nyt puds.

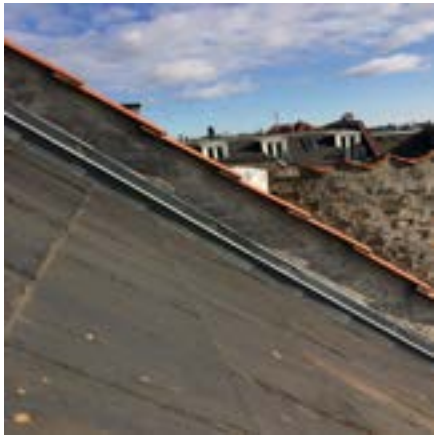
Mindre alvorlig skade

Fuger ved inddækning ved skorsten samt brandkam udkradses og erstattes med nye fuger.

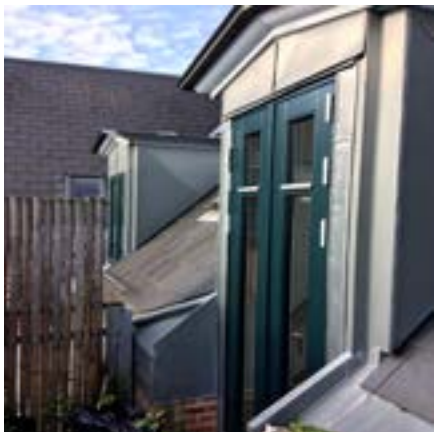
Mindre alvorlig skade

Selvom træprofiler delvis er beskyttet af kvisttag bør træet malerbehandles.

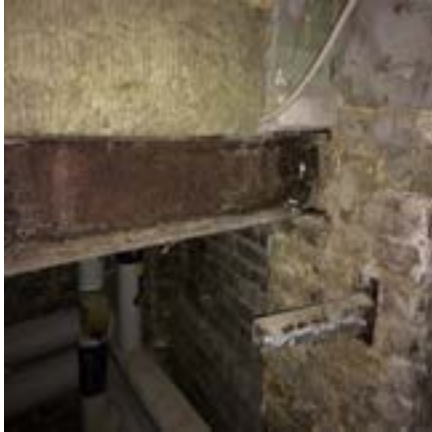
Kritisk skade

Korroderede bjælker understøttes af nye bjælker.

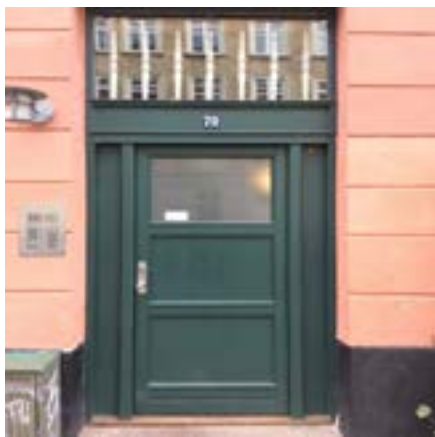
Kosmetisk skade

Der bør udføres almindelig vedligehold af bemaling med jævne intervaller.

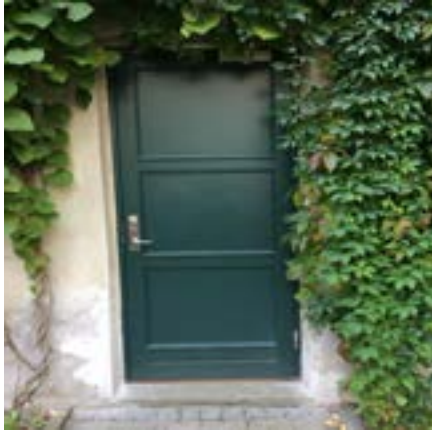
Kosmetisk skade

Der bør udføres almindelig vedligehold af bemaling med jævne intervaller.

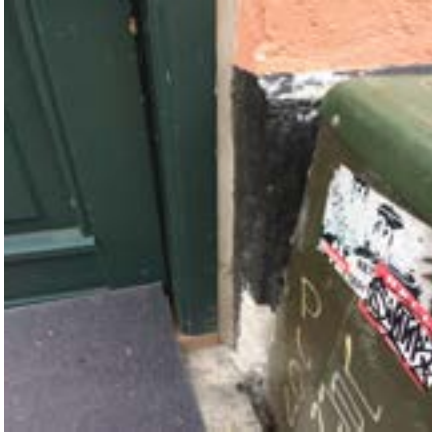
Der er observeret, at elastiske fuger er blevet hårde, de er krakeleret og vedhæftningen slipper. Beskytter nu ikke mod indtrængning af vand. Mørtelfuger fremstår med revner i visse tilfælde.

Alvorlig skade

Elastiske fuger skal udskiftes. Revner i mørtelfuger udbedres pletvis, og bør visuelt eftergås for revner med jævne intervaller

Fuger omkring døre anbefales eftergået/udskiftet i 2022. Fuger omkring døre bør kontrolleres hvert 7. år.

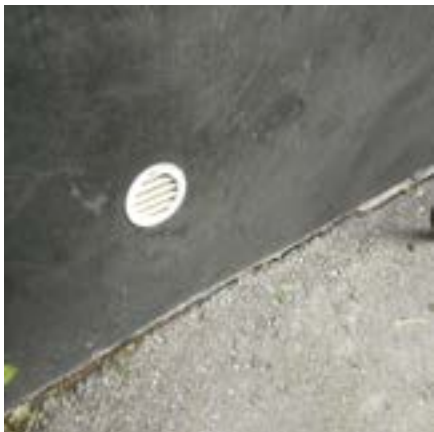
Kosmetisk skade

Murerventiler anbefales rengjort for optimal udsugning.
