# VEDLIGEHOULDELSPLAN

## A/B BALDERSGADE 57

Baldersgade 57  
2200 København N

Maj 2022  
Sagsnr.: 220037

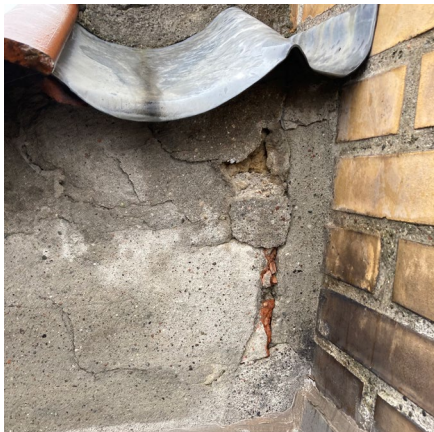
Brandkarm mod nr. 59 fremstår i mindre god stand med synlige afskalninger af puds. Der ses ikke etableret inddækning i overgangen mellem skifertag og brandkarm, hvorfor der ligeledes ses revnedannelser/afskalninger i dette område. Afdækningsteglene mærkes løse, og overstrygning ses at være i mindre god stand.

Alvorlig skade.

Brandkamme anses normalvis som at være eksponeret for fugt eller vandpåvirkning og frost/tø-cykluser grundet dens placering. Hvis mørtlen ikke er intakt, er der risiko for, at stenene styrter ned. Afdækningstegl på brandkarm mod nr. 59 bør derfor eftergås og mures om, så der sikres korrekt vedhæftning. Derudover bør pudset overflader gennemgås for løstsiddende puds, så der undgås mulighed for vandindtrængen til bagvedliggende konstruktion. Det anbefales at der etableres inddækning i overgang mellem skifertag og brandkarm.

Brandkamme bør gennemgås og repareres i nødvendigt omfang i 2023.

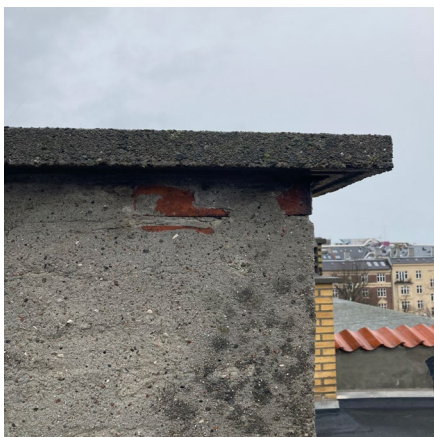
### 01.06 SKORSTENE

Skorstene som fremstår med pudsede overflader, ses med revnedannelser og mindre afskallende puds. Ligeledes er der observeret graffitimaling på overfladen. Betonafdækninger fremstår med ru overflade, men dog i umiddelbar god stand.

Mindre alvorlig skade

Skorstene med revner og pudsafskalninger bør udbedres med efterfølgende etablering af ny puds.

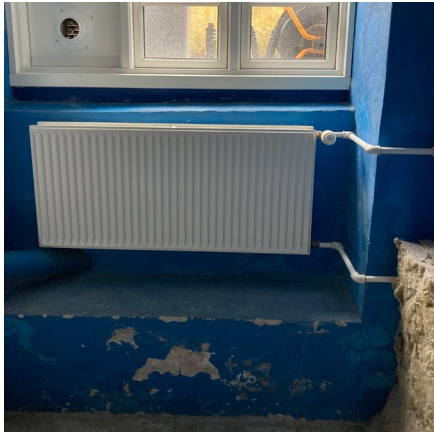
De pudsede vægge fremstår nogle steder med afskallet puds. Der er desuden saltudtræk fra murene flere steder på de indeliggende vægge. Saltudtræk er ikke alarmerende eller skadelige for beboerne.

Kosmetisk skade.

Kælderen bør løbende vedligeholdes

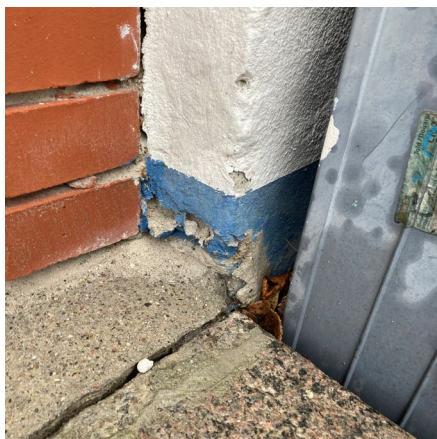
## 03.01 SOKLER

De pudsede sokler har flere steder mindre revnedannelser i pudsen. Revnedannelserne af mindre karakter, vurderes på nuværende tidspunkt, at være af kosmetisk karakter. Mod gården er der observeret større revnedannelser.

Mindre alvorlig skade

Revnedannelser af større karakter mod gården bør udbedres, så der sikres i mod vandindtrængen og evt. frostsprænginger. Derudover bør sokkel løbende gennemgås for revnedannelser og pudsafskalninger.

Bør udbedres i løbet af forår/sommer/efterår 2023.

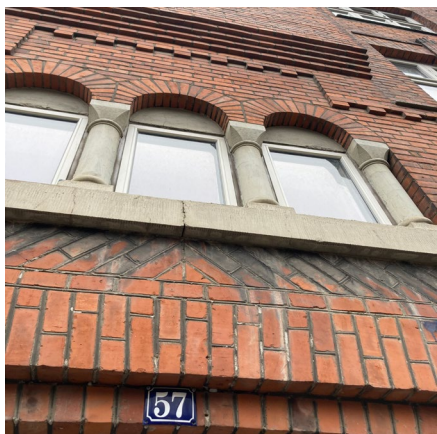
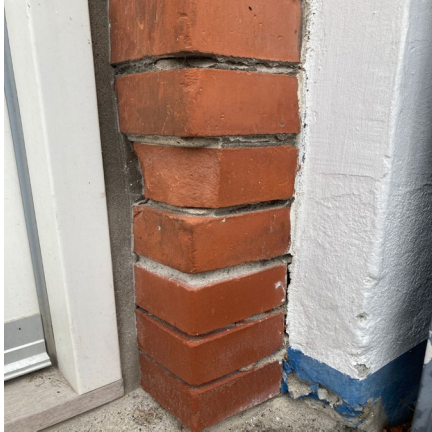
Begge facader fremstår generelt flere steder forvitrede eller med udfaldne fuger, og nogle af disse steder har mursten også skader i overfladen. Bygningen er opført i 1904 jf. BBR og der har gennem tiden været udført mindre fugerep. Generelt er murværket i en stand, hvor der må forventes at skulle ydes tiltag inden for planperioden.

Mindre alvorlig skade.

De observerede skader på murværket vurderes alene, at være manglende løbende vedligeholdelse i gennem flere årtier. Det vurderes at foreningen bør igangsætte en totalomfugning af både gade- og gårdfacade inde for planperioden. Der bør i den forbindelse udskiftes en række beskadiget sten, samt foretages en udbedring af sætningskader. Dertil kommer udskiftning af defekte sølbænke mv., som vil beskrives under pkt. 03.04 i nærværende rapport.

Der forekommer en del skader på fuger og mursten omkring opgangdørene, hvor der gennem tidens løb er udført fugerep. til skræbefuge samt udskiftet sten. Disse kan skyldes påvirkninger fra salte, f.eks. fra saltning om vinteren tæt ved murværket. Der kan med fordel anvendes alternativer til vejsalt - f.eks. grus.

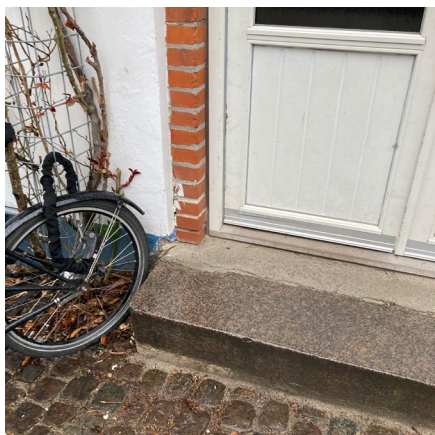
## 05.06 TRIN MOD HOVEDDØR

Skellet mellem granitsten og beton fremstår med tydelige revnedannelse.

Alvorlig skade

Revnedannelser i mellem granitsten og betonstøbning bør udbedres, så der sikres korrekt tæthed imod vandindtrængen. Vandindtrængen kan forårsage frostsprængninger, som vil forværre omfanget.

Bør udføres i 2022.

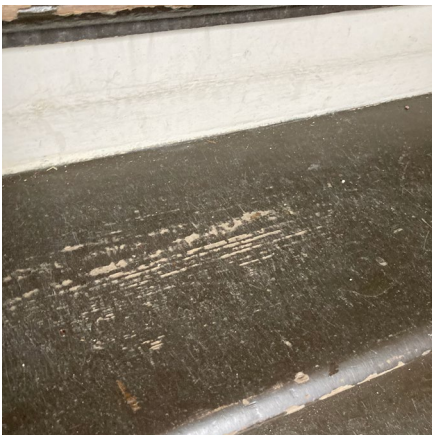
Der forekommer store revner i terrazzobelægningen. Det vurderes at stamme fra de underliggende bærende bjælker, som bærer det støbte betondæk. Revner opstår grundet tæring. Den øvrige trappe fremstår nedslidt generelt. Trinnene er hulslidte med runde forkanter.

Mindre alvorlig skade / bør undersøges nærmere.

Trappen bør løbende vedligeholdes, så trin, reposer, værn mv. er intakte og trappen dermed er sikre at færdes på. De hulslidte trin samt runde forkanter øger risikoen for faldskader på trappen, hvilke ikke er hensigtsmæssigt. Foreningen bør overveje at yde tiltage inden for planperioden på trappens trin generelt. Revnedannelser bør udbedres og overfladerne males i denne forbindelse.

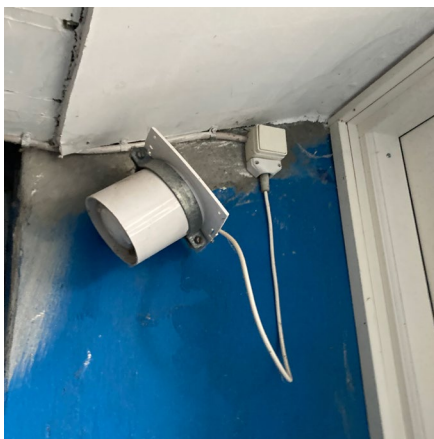
Mindre alvorlig skade / Bør undersøges nærmere

Det anbefales at udluftningsristene i kælderen renses. Derudover bør det undersøges nærmere om der er gennemgangsstrøm til luften i kælderen - eller om dette bør etableres. Undersøgelsen af dette er prissat i budgetarket.

Bør udføres i 2022.

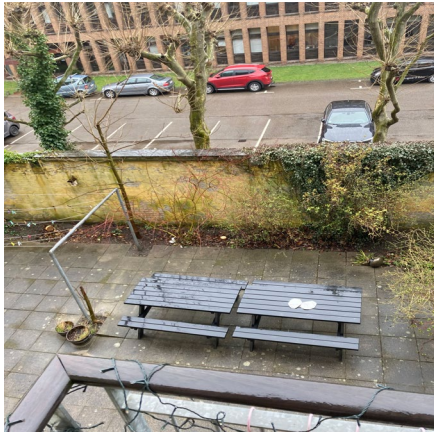
Det blev registreret at gårdbelægningen er ujævn, og at der er lunger uhensigtsmæssige steder. Derudover er der en del kosmetiske skader i form af ukrudt og ikke vedligeholdt murværk med afskallet maling.

Mindre alvorlig skade

Bør udføres i 2025 ifbm. udbedring af kloak.
