Tilstandsrapport

EF Vesterbrogade 114-116

Besigtiget d. 10. januar 2017

Opdateret d.5.februar 2019

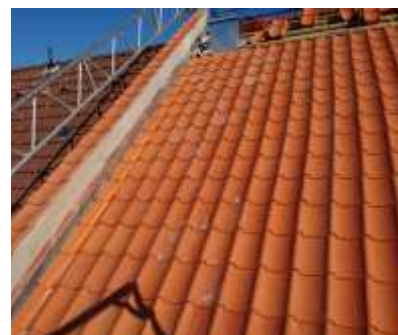
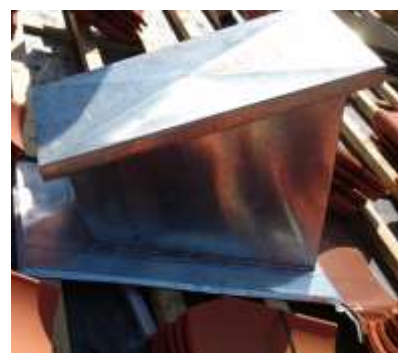
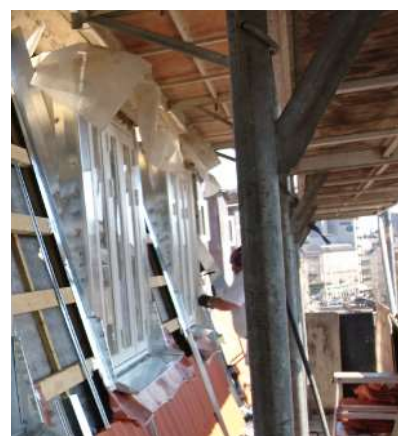
Taget er et saddeltag belagt med tagpap.

I 2018 blev taget gennemgået synlige skader blev udbedret og taghætter, løskanter og tagrender blev udskiftet til nye af zink. Der blev på svejset et ny lag tagpap på hele tagfladen

Taget vurderes at have en levetid på over 10år med undtagelse af mansarden til gårdside der vurderes at skulle udskiftet inden for 5-6år.

Det anbefales at udskifte mansarden mod gården, den skrå del af taget.

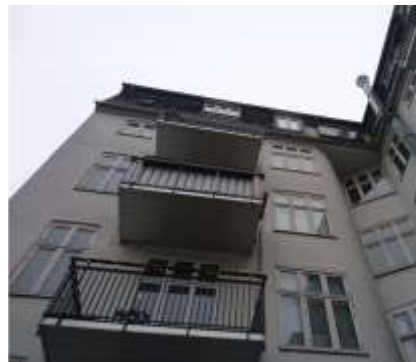
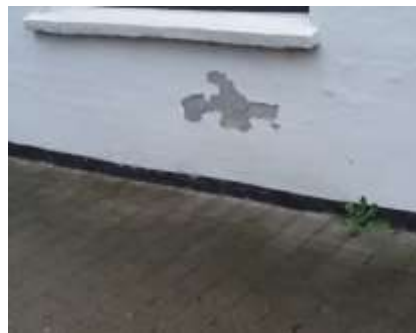
Facader og sokler fremstår generelt i rimelig stand.

Det anbefales at:

- Der i forbindelse med andre arbejder på facaderne afsætter midler til gennemgang og udbedring af skader.
- Forhusets gårdfacade anbefales malerbehandlet i forbindelse med opsætning af stillads til andet arbejde
- Underfacaderne til hhv. gård- og gadeside anbefales løbende vedligehold, hvorfor der bør afsættes et mindre beløb hvert år til udbedring af skader og en samlet malerbehandling hvert 8-10år.
