# Tilstandsrapport

## EF Vesterbrogade 114-116

Besigtiget d. 10. januar 2017

Opdateret d.5.februar 2019

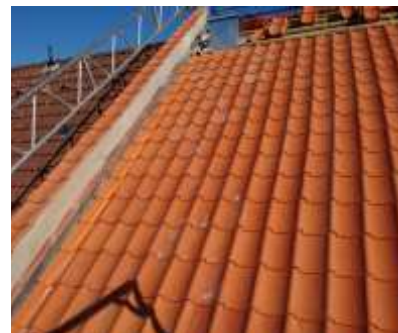
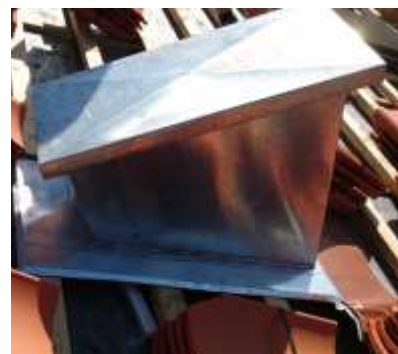
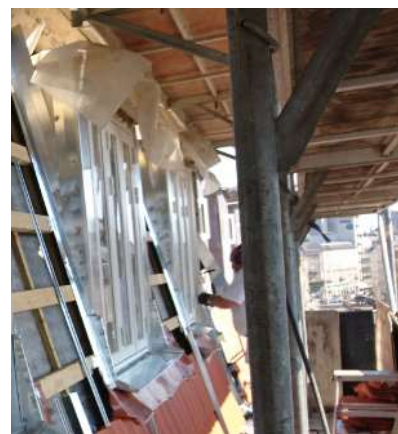
Belægningerne på de 3 tagflader mod gården er antageligt 10-20 år gammel og er udført med undertag af banevare. mansarderne mod gården af ældre dato og men antagelig yngre end fra bygningens opførelse. I forbindelse med besigtigelse af taget i 2016, fra lift, er der foretaget midlertidige udbedringer af skader på mansarden.

Brandkarme til gadeside blev istandsat i 2018 brandkarme mod til gårdsiden fremstår med udvaskede fuger.

Taget vurderes at have en levetid på over 10år med undtagelse af mansarden til gårdside der vurderes at skulle udskiftet inden for 5-6år.

Det anbefales at arbejdet fremskyndes, så det udføres i forbindelse med istandsættelse/udskiftning af vinduer.

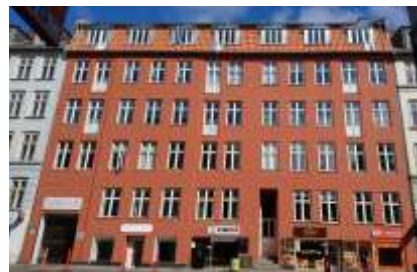
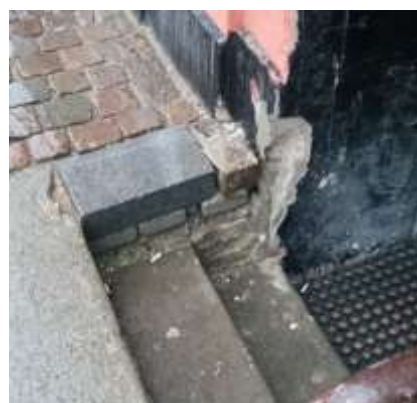
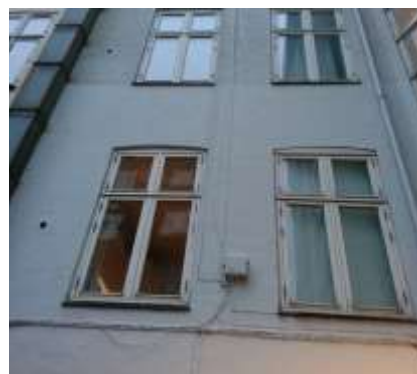
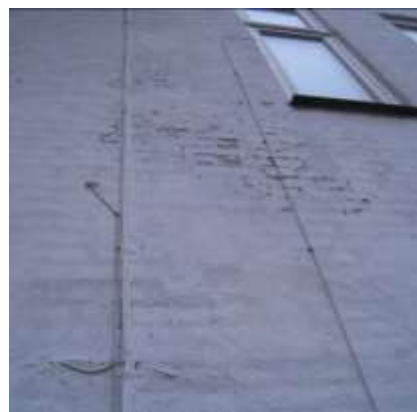
Der er en del skader på facaden i form af afskallet puds og maling og flere sætningsrevner. Sætningsrevner skyldes bevægelse i bygningen og muliggøre vandindtrængning. Vandindtrængning kan forudsagde opfugtning og frostskafer.

Facader på baghuset er pudset og malerbehandlet i farven hvid. Med undtagelse af facade mod Carl Bernhards vej der fremstår delvis grå filtset. Sålbænke fremstår som pudset murværk med en hvid malerbehandling. Facaden fremstår i god stand enkelt steder var der tegn på op fugtning.

Ved måling på facaden kan det konstateres at der op til en meter fra belægningen er et højt fugtindhold i muren.

Det vurderes at opfugtningen i facaden skyldes opstigende grundfugt og som kan afhjælpes ved etableringen af et omfangsdræn langs facaden.

Det anbefales at eftergå facader for sætningsrevner samt udføre partielle pudsreparationer behandlingen afsluttes med en malerbehandling. Grundet omfanget og det samlede udtryk vurderes det at en malerbehandling af hele facaden bør efterstræbes.

- Der i forbindelse med andre arbejder på facaderne afsætter midler til gennemgang og udbedring af skader.
- Forhusets gårdfacade anbefales malerbehandlet i forbindelse med opsætning af stillads til andet arbejde
- Underfacaderne til hhv. gård- og gadeside anbefales løbende vedligehold, hvorfor der bør afsættes et mindre beløb hvert år til udbedring af skader og en samlet malerbehandling hvert 8-10år.

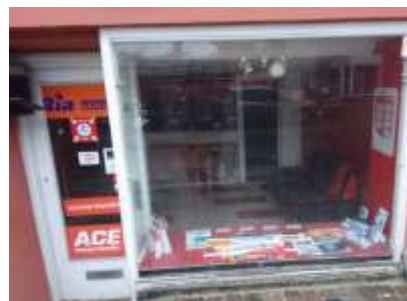
Vinduer og døre i stueetagen er så nedslidte at de anbefales udskiftede.

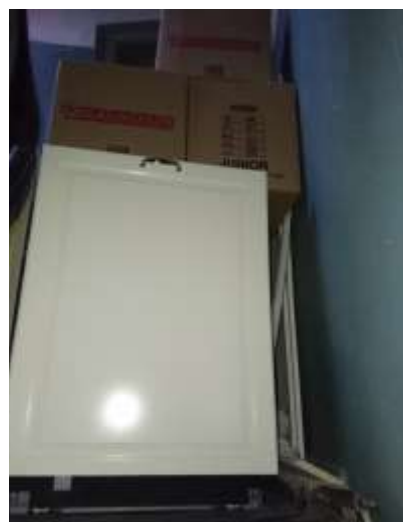
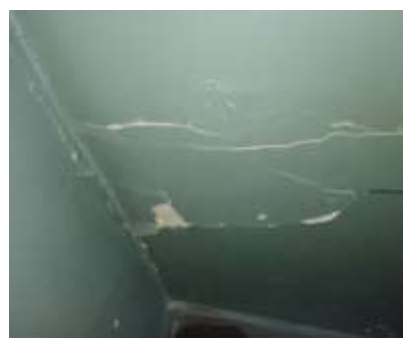
Vægge på bi-trapper i forhuset

Væggene og underside løb og trin fremstår med skader.

Der er konstateret flere store revner i murværk/Puds det anbefales at få udbedret skader på væggene i forbindelse med en gennemgang af facaderne.

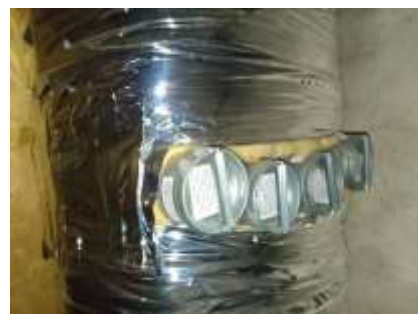
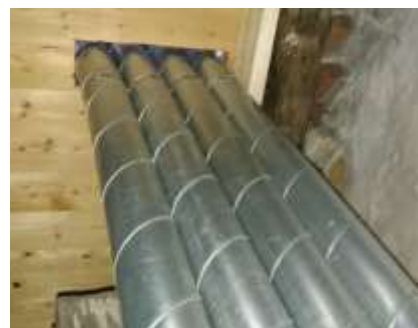
spirorør før isolering

- Gammel og utætte kanaler på loftet til gårdsiden nedtages til overkant gulv og erstattes af isolerede spirorør med renselemme, på samme måde som det er gjort mod Vesterbrogade. Arbejdet bør koordineres med udskiftningen af mansarden til gårdsiden.

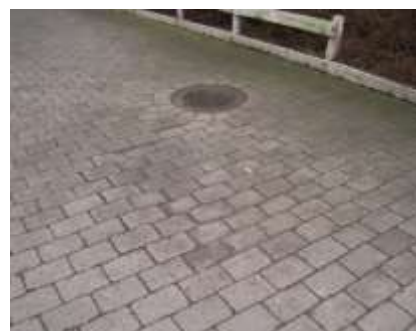
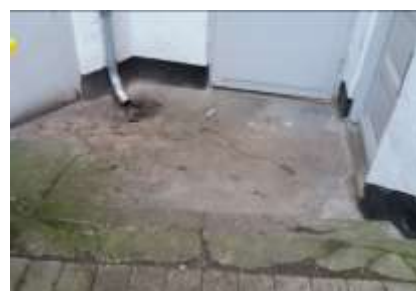
Der er som nævnt under kloak konstateret lunke belægning på gårdsiden. Det antages at lunkerne kan skyldes sammenstyrning af kloarken.

Belægningen ved opgang 114 (gårdside) består af et betondæk/betontrin der flere steder er revnet.

Evt. udbedring af betondæk ved indgang til bagtrappe til opgang 114
