Tilstandsrapport

EF Vesterbrogade 114-116

Besigtiget d. 10. januar 2017

Opdateret d.25.april 2019

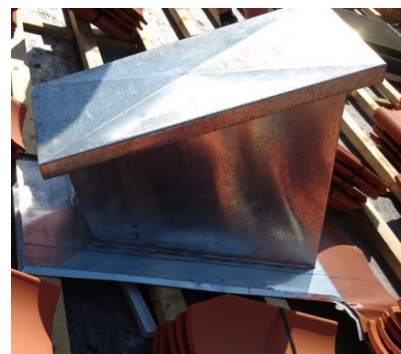
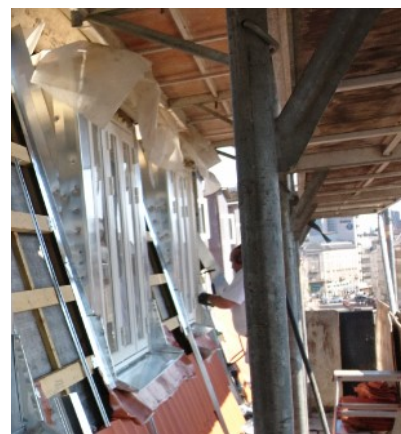
Belægningerne på de 3 tagflader mod gården er antageligt 10-20 år gammel og er udført med undertag af banevare. mansarderne mod gården af ældre dato og men antagelig yngre end fra bygningens opførelse. I forbindelse med besigtigelse af taget i 2016, fra lift, er der foretaget midlertidige udbedringer af skader på mansarden.

Brandkarme til gadeside blev istandsat i 2018 brandkarme mod til gårdsiden fremstår med udvaskede fuger.

Taget vurderes at have en levetid på over 10år med undtagelse af mansarden til gårdside der vurderes at skulle udskiftet inden for 5-6år.

Det anbefales at arbejdet fremskyndes, så det udføres i forbindelse med istandsættelse/udskiftning af vinduer.

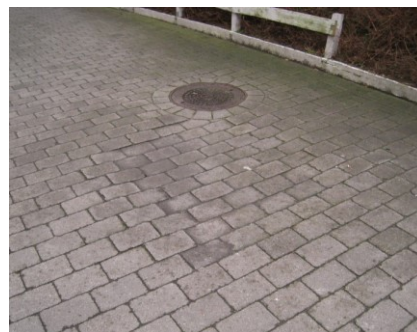
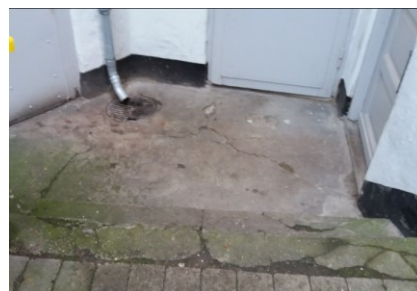
Der er som nævnt under kloak konstateret lunger belægning på gårdsiden. Det antages at lungerne kan skyldes sammenstyrning af kloarken.

Belægningen ved opgang 114 (gårdside) består af et betondæk/betontrin der flere steder er revnet.

Udbedring af lunger

Evt. udbedring af betondæk ved indgang til bagtrappe til opgang 114
