Tilstandsrapport

EF Vesterbrogade 114-116

Besigtiget d. 10. januar 2017

Opdateret d.25.april 2019

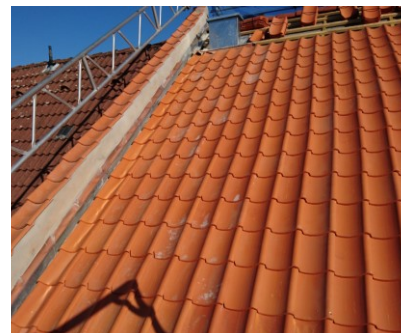
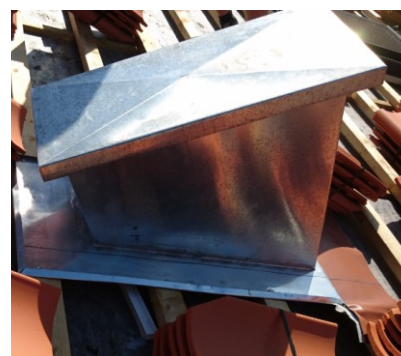
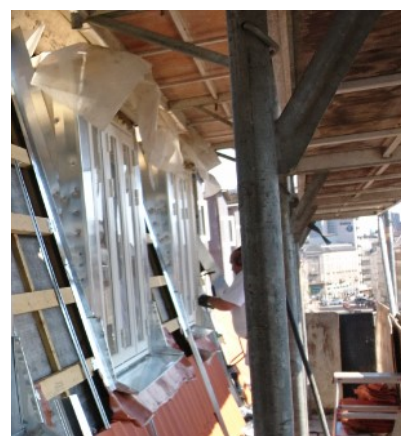
Belægningerne på de 3 tagflader mod gården er antageligt 10-20 år gammel og er udført med undertag af banevare. mansarderne mod gården af ældre dato og men antagelig yngre end fra bygningens opførelse. I forbindelse med besigtigelse af taget i 2016, fra lift, er der foretaget midlertidige udbedringer af skader på mansarden.

I 2018 blev taget gennemgået synlige skader blev udbedret og taghætter, løskanter og tagrender blev udskiftet til nye af zink. Der blev på svejset et ny lag tagpap på hele tagfladen

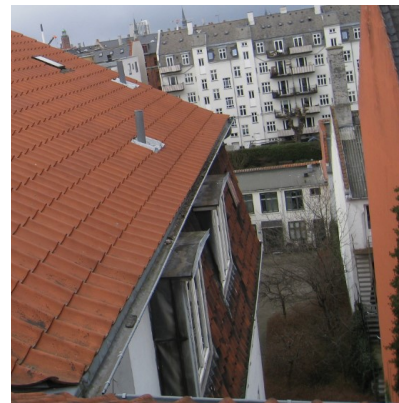
Tagbelægningen vurderes at have en levetid på over 10år

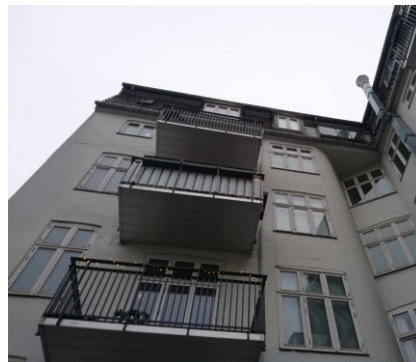
Facader og sokler fremstår generelt i rimelig stand.

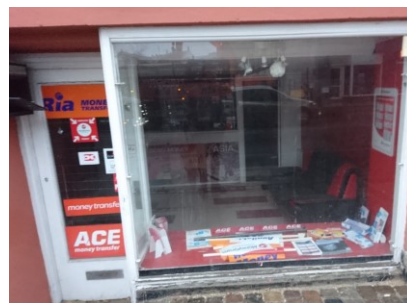
Vinduer og døre i stueetagen er så nedslidte at de anbefales udskiftede.

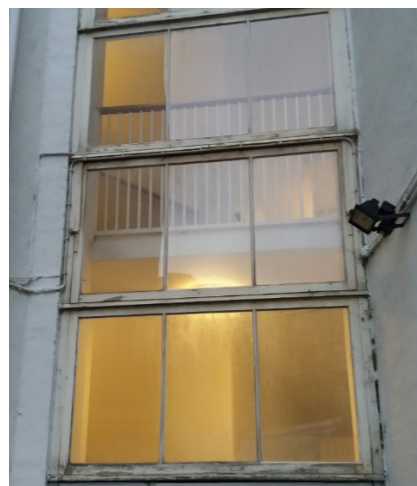
Det vurderes at vinduerne i baghuset generelt er i god stand. Vinduerne er malerbehandlet i 2018 hvor enkelte vinduer til opgang og bi-trappe også blev udskiftet. Der anbefales almindeligt malervedligehold hvert 7år. næste gang i 2025.

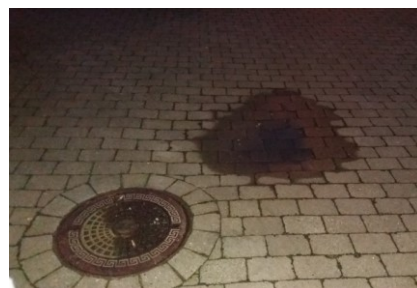
Der blev i forbindelse med besigtigelse konstateret lunger i belægningen omkring kloakken, Hvilket kan være et tegn på brud på kloakrøret. Det anbefales at der udføres en tv-inspektion af kloakken for at få kendskab til dennes stand.

- Tagnedløbsbrønde samt afløb fra lyskasser anbefales regelmæssigt renses for snavs, sand og blade for, at undgå opstigning af vand, som kan trænge ind i kælderen og give fugtskader. Rensning 1 gang årligt anbefales under vedligeholdelsesarbejder.

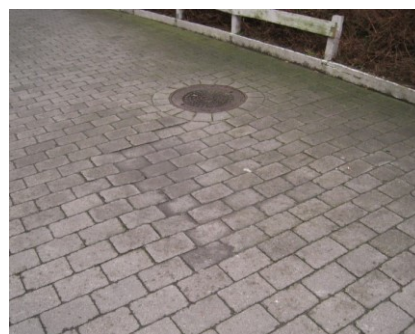
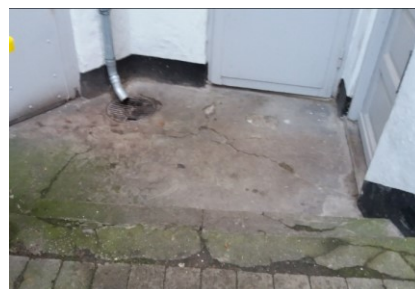
Belægningen ved opgang 114 (gårdside) består af et betondæk/betontrin der flere steder er revnet.
