VEDLIGEHOULDELSPLAN

A/B KRONBORGGADE

Kronborggade 7-9.
2200. København N

April 2022
Sagsnr.: 220029.
Rev.: A - 04.05.2022

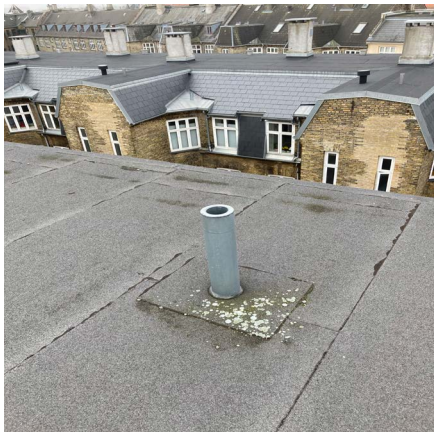
01.01 TAGBELÆGNING

Generelt ser tagbelægningerne pæne ud, dog er der registreret alger på tagpappet.

Kosmetisk skade

Alger og mos på taget er som sådan ikke en skade for tagbelægningen, men kun et kosmetisk problem. Derfor bør man holde øje med om mospuderne vokser, da det på nuværende tidspunkt ikke er så slemt.

Ulempen ved meget mos og alger, er at der kan opsamle fugt i konstruktionen som på sigt kan nedbryde tagbelægningen.

Bør efterses 1 gang årligt. Rensning af tagpap er ikke prissat i planperioden. Anbefales at udføres af foreningen selv, ved brug af vand og kost.

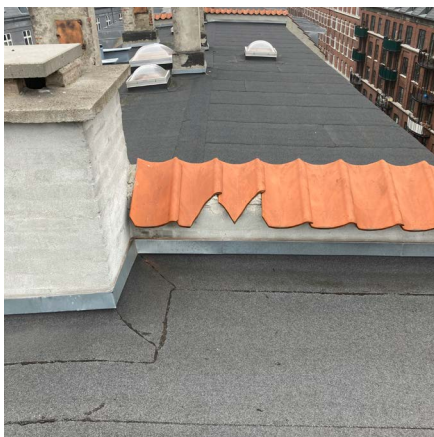
01.05 BRANDKAMME

Mindre alvorlige skade

Udbedring af teglsten i 2022.
 Pudsning af overflader udføres i 2022.

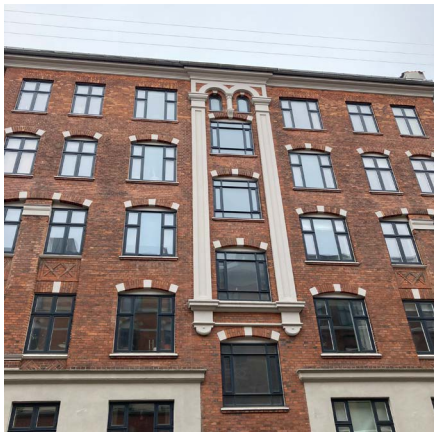
Der ses enkelte revner i soklen.

Kosmetisk skade

Revner skal udbedres og malerbehandles. Der anbefales løbende visuelt kontrol af sokler.

Positionen er prissat i planperioden og omfang skal opgøres i 2027 og prisindeksreguleres.

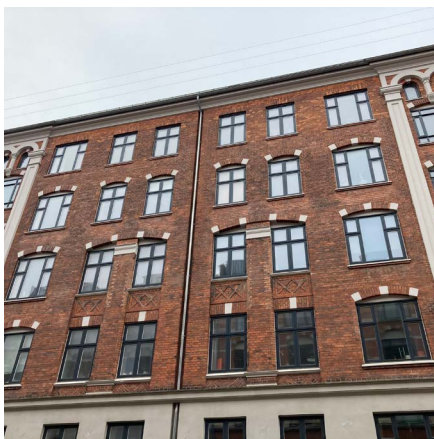
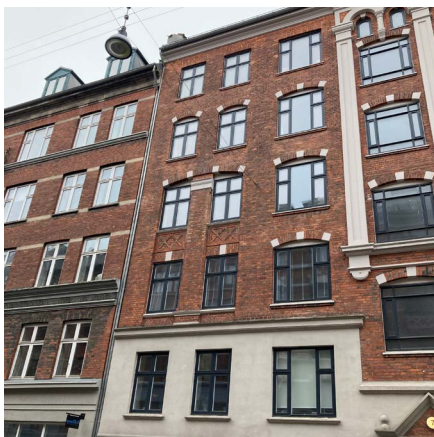
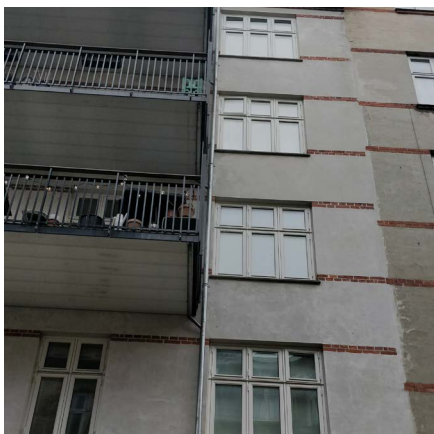
03.02 GADEFACADER

Ejendommens facader mod gadesiden fremstår velholdt og ses generelt i pæn stand. Det ses på murværk på overfacaden at der er forvitring af fuger flere steder. På underfacaden ses der afskalninger flere steder samt revner, og den nederste del af underfacaden ses mørkere end den øverste del

Mindre alvorlig skade

Total omfugning anbefales i 2027. Positionen er prissat i planperioden og omfang skal opgøres i 2027 og prisindeksreguleres.

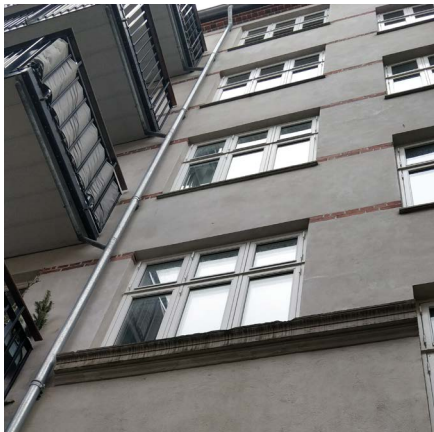
03.03 GÅRDFACADER

Ejendommens facader mod gården fremstår velholdt og ses generelt i pæn stand. Der er dog registeret flere steder med revner og forskallinger. Det ses også på gårdsiden at facade

under gesimsbånd har en mørkere nuance end den over.

Kosmetisk skade

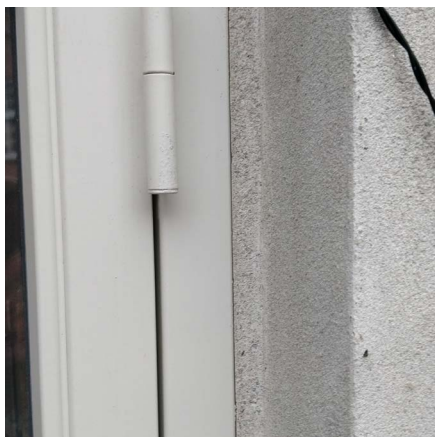
04.03 FUGER OMKRING VINDUER

Mørtel fugerne er i god stand, men bør jævnligt efterses da manglende og/eller defekte fuger kan påvirke nedbrydningen af vinduet og forårsage skader på murværket. Bundfuger ses lagt helt ud til forkant vinduer

Mindre alvorlig skade

Eftergang af fuger 2027.

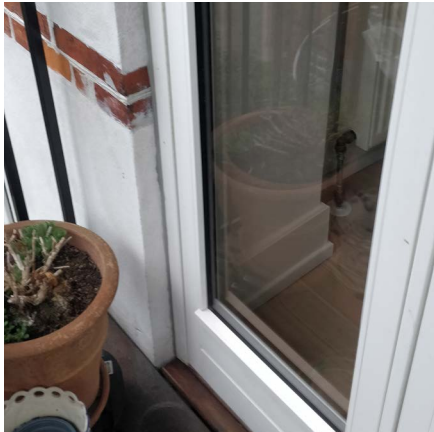
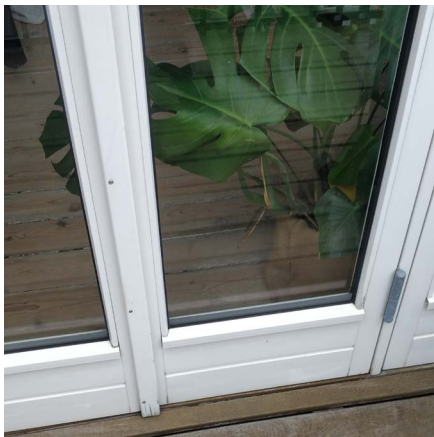
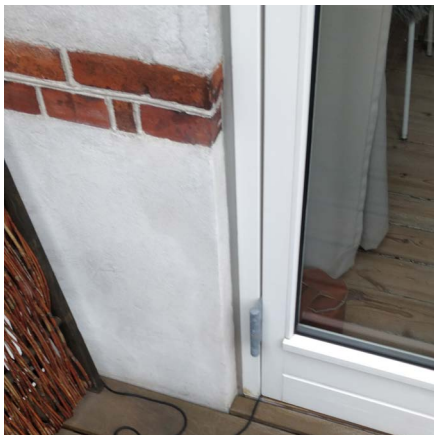
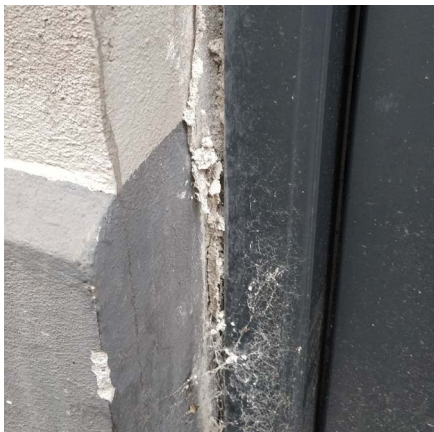
05.04 ALTANDØRE

De besigtigede altandøre er observeret til at være i god stand. Dog kan der ses afskalning af maling og revner i de nederste dele af træet. jf. tegningsmateriale A (94)3.01 er altandøre ikke blevet malerbehandlet.

Mindre alvorlig skade

Det anbefales udført i 2027. Positionen er prissat i planperioden og omfang skal opgøres i 2027 og prisindeksreguleres.

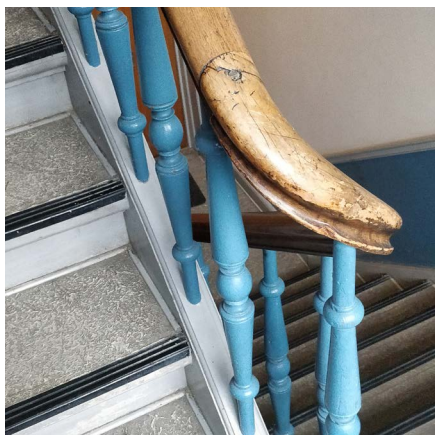
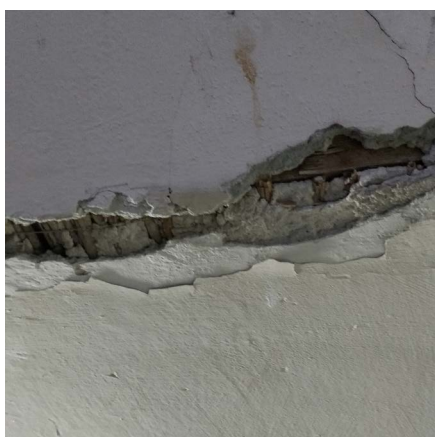
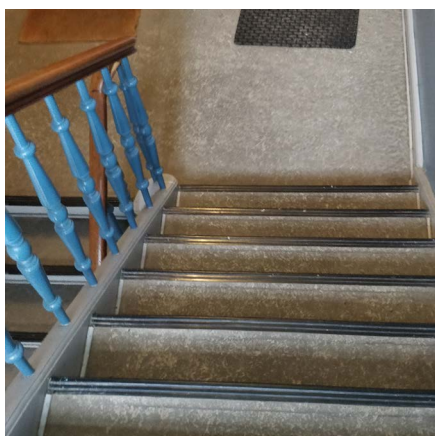
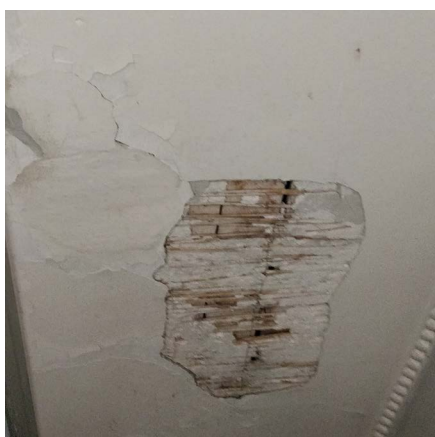
Generelt er trappetrinene hele og uden skader. Det kan dog ses at linoleummet smuldre eller skaler på trappetrin. En del forkantslister mangler. Der er registreret større huller, revner og afskalninger i både vægge og underside af trappe.

Mindre alvorlig skade

Revnedannelser og afskalninger skal udbedres

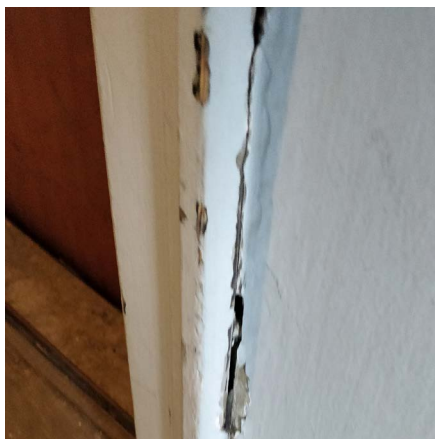
Kosmetisk skade

Udskiftning af tætningslister og eftergang af snedker og maler-behandling.

Bør udføres i 2023.

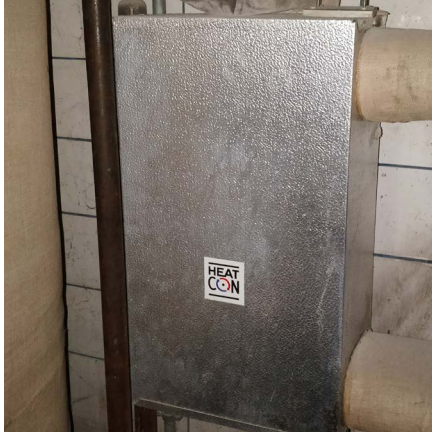
Kritisk skade/Bør undersøges nærmere.

Det anbefales at varmecentralen samt rør til varmesystemet undersøges nærmere da der kan være risiko for vandskader. Resultatet af en undersøgelse vil være grundlag for hvilke tiltag der bør udføres, samt et budget for dette.

Bør udføres i 2022.

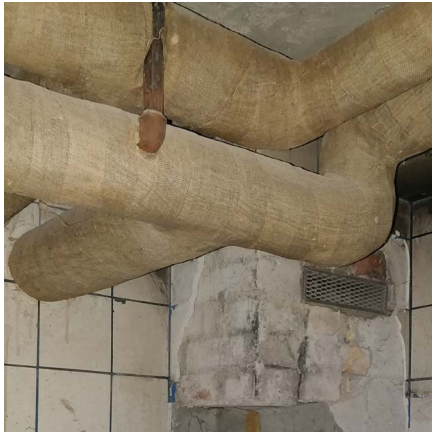
Bør undersøges nærmere

Det anbefales at få skiftet eller repareret rørisolering. Før udskiftning eller reparation af rørisolering bør man foretage miljøprøver for at kortlægge og konkludere omfanget af miljøhåndteringen ved et evt. arbejde. Miljøprøver er prissat, dog er håndteringen af miljøfarlige stoffer ikke prissat.

Positionen er prissat med henblik på miljørapport i 2022.

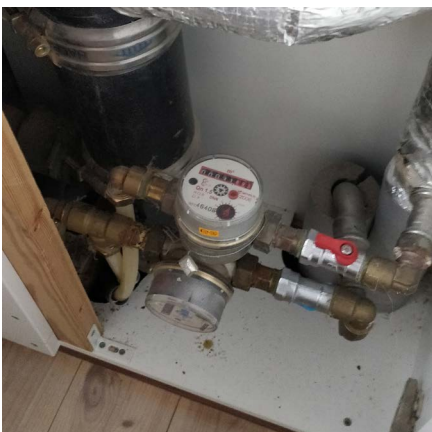
Brugsvandssystemet fremstår nyt, dette kan ses på brug af rustfri stålør, samt nyere isolering. I en af de besigtigede lejligheder kunne det ses at der var tæring på samlinger, dette kan forekomme ved brug af messingkomponenter tilsluttet til plast eller rustfri stålør. Tæring fremgår inden for et par år og leder til vandskader.

Det anbefales de steder, hvor samlinger eller fittings er udført af messing på rustfri stålør eller plastik, udskiftes med rød-gods.

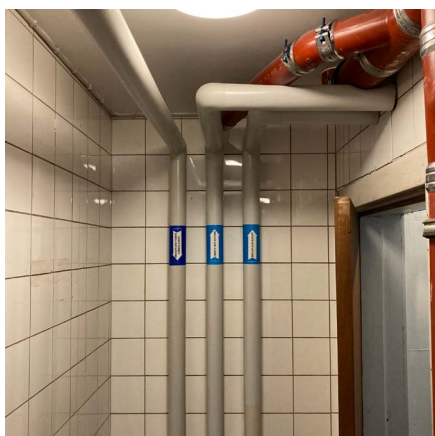
Ingen bemærkning

Rørskål bør udbedres.
