Tilstandsrapport

Ejendommen:
Trepkasgade 2
Ryesgade 61
2100 København Ø

Udført for
Ryesgade & Trepkasgade 2

Udført af
BANG & BEENFELDT A/S

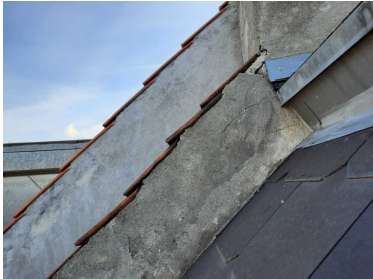
<p>Tag - loft Brandkarmen mod naboejendommen er pudset og belagt med røde tegl. Pudset er flere steder begyndt at skalle af, hvilket gør konstruktionen sårbar for vandindtrængning.</p>	2021-06-10

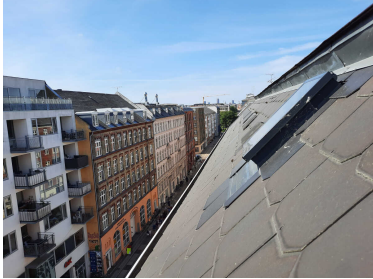
<p>Tag - loft Mansarden er beklædt med skiffer. Udvendigt ser tagfladen generelt ok ud. Der er flere synlige reparationer.</p>	2021-06-10

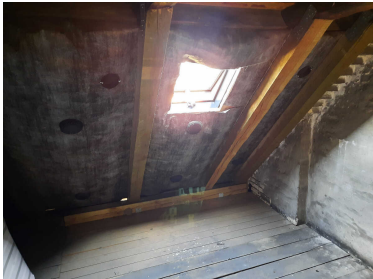
<p>Tag - loft Ejendommen har tidligere fået monteret undertag i en blødbanevare. Ved besigtigelsen blev den noteret, at undertaget er løst og hullet, og det vurderes at være mere til skade end gavn. I undertaget er der monteret udluftningshætter. De er dog vendt forkert, så de risikerer at samle vand.</p>	2021-06-10

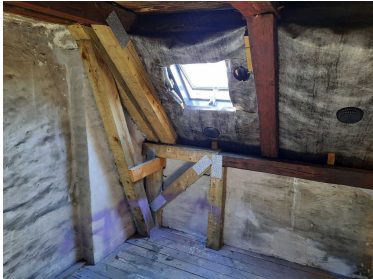
<p>Tag - loft Hjørnet af tagkonstruktionen har tidligere været angrebet af fugt, og er derfor partielt blevet udskiftet.</p>	2021-06-10

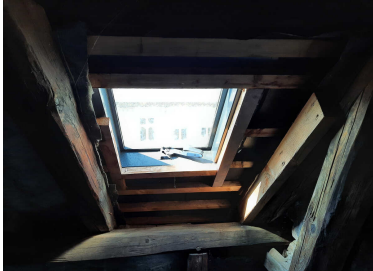
<p>Tag - loft Man har omkring ovenlysvinduerne skåret stykker af undertaget væk, for at øge ventilationen til loftrummet. Denne løsning ødelægger den ønskede funktion af undertaget.</p>	2021-06-10

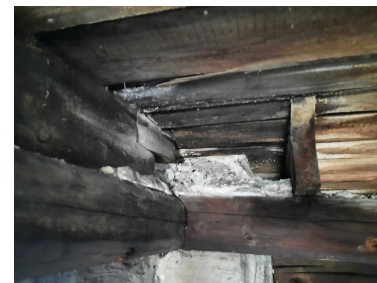
Tag - loft

Trækonstruktionen i dette område har tydelige misfarvninger, antagelig grundet høj gentagende fugtpåvirkning. Foreningen oplyser, at man her gentagende gange har haft problemer med gennemtrængende vand.

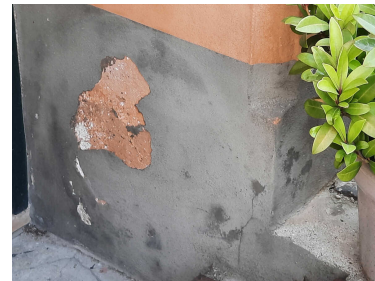
Gade sokkel

Den pudsede del af underfacaden mod gaden har tydelige misfarvninger og afskalninger. Dette kan skyldes fugt i murværket, saltudtræk eller mangelfuld klargøre ved tidligere renoveringsopgaver.

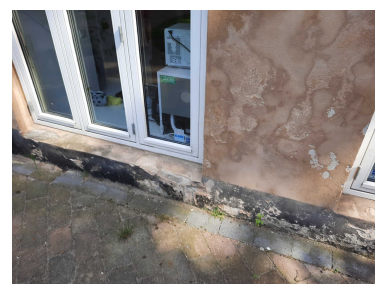
Gård facade

Underfacaden mod gården har tidligere været hårdt fugtpåvirket. Dette ses tydeligt på afskalningerne og misfarvninger. Problemet med fugtpåvirkning af facaden antages at være udbedret på nuværende tidspunkt.

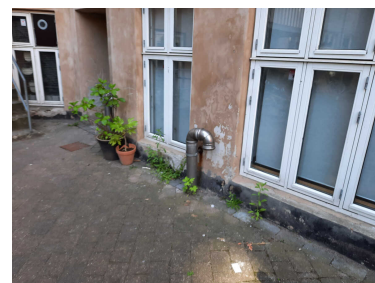
Gård facade

Underfacaden mod gården har tidligere været hårdt fugtpåvirket. Dette ses tydeligt på afskalningerne og misfarvninger. Problemet med fugtpåvirkning af facaden antages at være udbedret på nuværende tidspunkt.

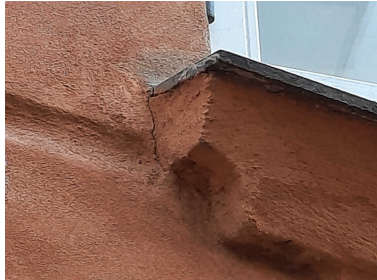
<p>Sålbænk Sålbænke er udført i beton- og eller eternitplader. Flere steder er der registreret revnedannelser i pudslaget. Dette bør udbedres for at undgå vandindtrængning.</p>	2021-06-23

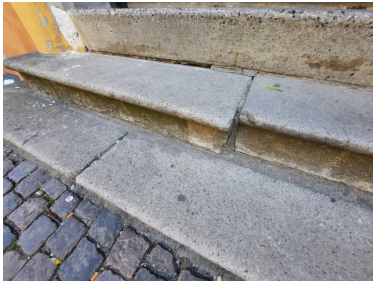
REGISTREING	DATO	FOTO
<p>Udvendig trappe Fugningen mellem flere af de udvendige betontrin er flere steder sluppet, flækket eller mangler helt.</p>	2021-06-10

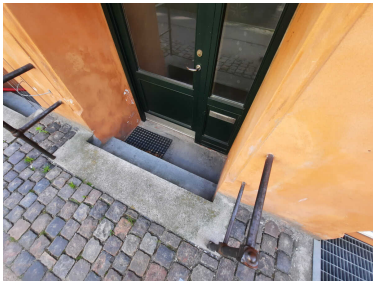
<p>Udvendig trappe Nedgangstrappe. Vær her opmærksom på, at der for bunden af trappen ikke er noget afløb. Dette kan medføre problemer med høj vandpåvirkning ved kraftig regn.</p>	2021-06-10

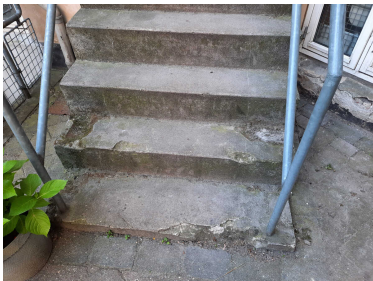
<p>Udvendig trappe Betontrappe i baggården. Flere trin har afskalninger. Det anbefales, at trinnene afrenses og bliver reetableret. Manglende udbedring kan med tiden medføre øgede skader på trappen og eller personskader.</p>	2021-06-10

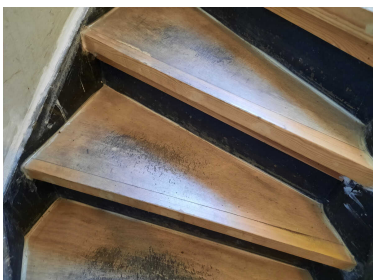
<p>Trappe Det anbefales, at trinnene slibes og overfladebehandles for at levetidsforlænge trinnene.</p>	2021-06-10

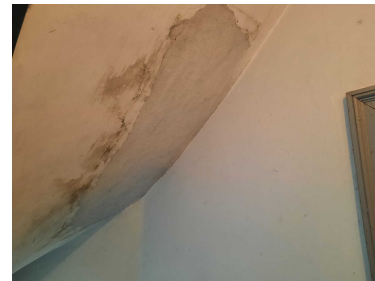
Trappe

Der er på undersiden udført delvis reparation af pudslaget.

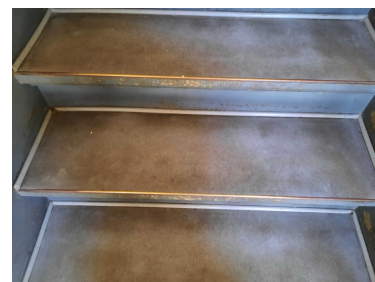
Trappe

Linoleumstrinnene ligger jævnt uden huller eller skader. Trinforkanterne i træ har her afskallet maling. Overkanten er beskyttet med et metalprofil.
