TILSTANDSRAPPORT

AB Fenbo

Fenrisgade 10
2200 København N

06-03-2024
Sagsnummer: 202023

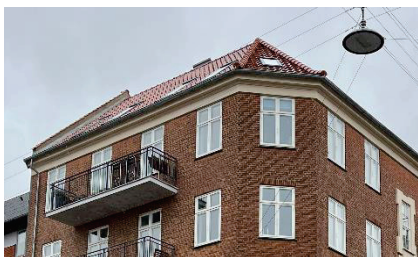
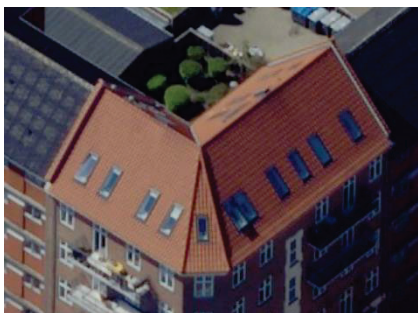
01 TAG

Tagkonstruktionen er udskiftet i 2018 og fremstår i god stand. Tegltage har en forventet holdbarhed på mere end 60 år.

Ingen anbefalede vedligeholdelsestiltag.

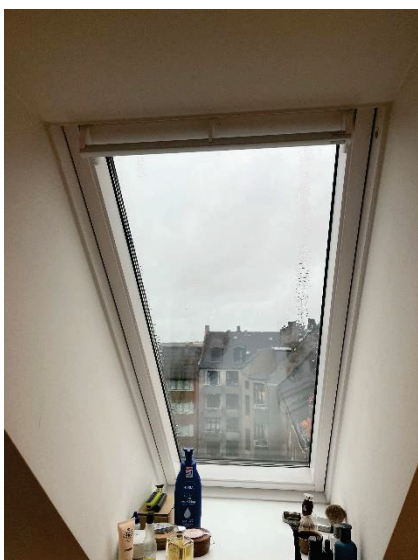
01.1 TAGVINDUER

Ovenlys fremstår i pæn stand. Det blev ved besigtigelsen oplyst, at der ikke er problemer med ovenlysvinduer. Beboeren nævnte dog, at et enkelt ovenlys i stue rasler/klaprer i rammen når det blæser. Ovenlys har en forventet levetid på 30 år.

Ingen anbefalede tiltag.
Hvis det nævnte forhold vedr. ovenlysramme som rasler ved blæsevejr, er til stor gene for beboeren kan det overvejes at få en snedker til at undersøge og foretage justering/udbedring.

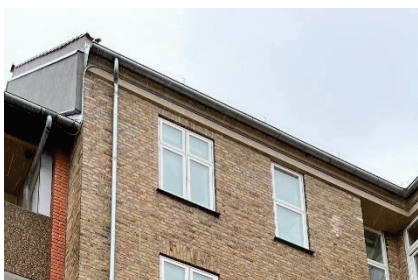
01.2 TAGRENDER OG NEDLØB

Tagrender og nedløb fremstår i god stand.

Det er oplyst, at der opsamles en del vand i tagrenden mod gården. Formentlig pga. af bagfald på tagrenden.

Hvis bagfaldet udgør et reelt problem, som f.eks. at vand løber over tagrenden bør forholdet udbedres.

Tagrende mod gård holdes under observation i forbindelse med nedbør. Hvis vand løber ud over tagrende, bør forholdet udbedres. Der er afsat beløb til håndværker (blikkenslager/tømrer og lift).

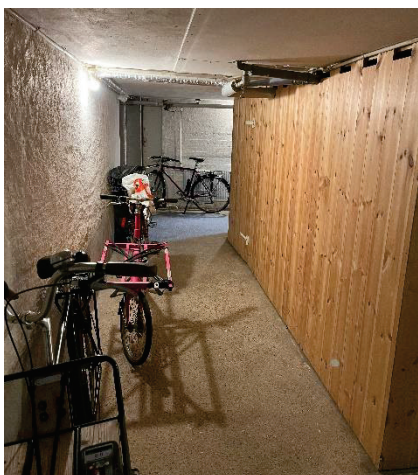
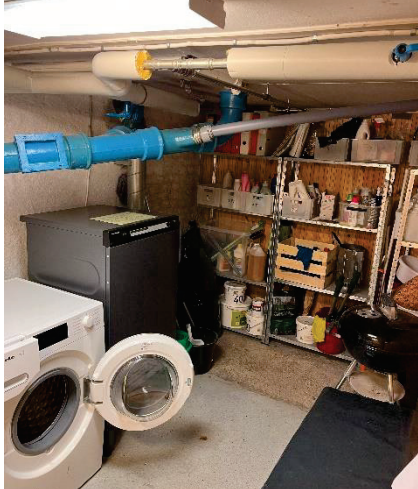
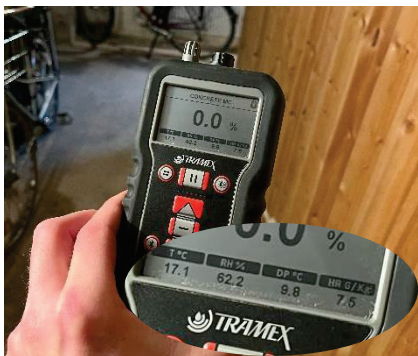
02 KÆLDER/FUNDERING

Kælderen fremstår generelt i rimelig pæn stand.

Kældervægge som er pudset op de nederste 50cm fremstår ligeledes intakte uden tegn på afskalninger. Kældervægge er formentlig pudset op som følge af opstigende grundfugt og tidligere pudsafskalninger.

Der er ved besigtigelsen målt en relativ luftfugtighed på ca. 62% og en temperatur på 17,1°C. Den relative luftfugtighed er en anelse højere end hvad der normalt kan forventes i en kælder under vinterforhold. Det må forventes, at den relative luftfugtighed vil være højest om sommeren. Det kan derfor overvejes at få foretaget en vurdering af kælderen og fugtniveauet i sommerperioden.

Som en foreløbig løsning kan fugtniveauet i kælderen om vinteren forbedres ved at sætte varme på radiatoren. Det kan derudover undersøges om forbedring af ventilationen kan etableres ved den i forvejen etablerede ventilation fra vaskeriet (tørretumbler) til baggården, herunder om der kan tilsluttes en let udsugning fra denne føringsvej.

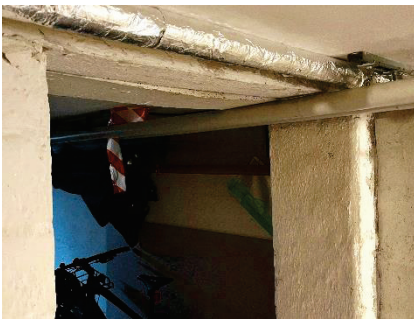
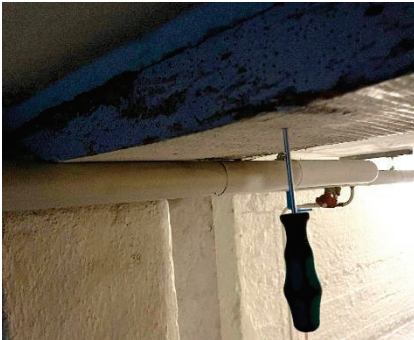
02.1 TRÆBJÆLKE OVER DØRÅBNING

Det blev i forbindelse med besigtigelsen oplyst, at den ene af træbjælkerne over døråbningen fremstod nedbøjet. Døråbningen er ca. 1 meter bred.

Træbjælken over døråbning er undersøgt i forbindelse med besigtigelsen. Bjælken fremstår nedbrudt og med tegn fra tidligere angreb af borebiller. Tilstanden er undersøgt med en skruetrækker. Skruetrækkeren kunne stikkes ca. 32mm ind i bjælken. Bjælken fremstår nedbøjet med tæt kontakt til underliggende rørinstallationer (varmeinstallation).

På baggrund af tegningsmaterialet fra filarkivet er der tilsyneladende ikke udført døråbninger på de overliggende etager. Dette betyder at bjælken har en ikke uvæsentlig belastning fra overliggende murværk.

Træbjælke over døråbning anbefales udskiftet. Metode for udskiftning og midlertidig afstivning skal anvises og beregnes af en ingeniør. Ved udskiftning må det forventes, at begge træbjælker skal udskiftes til stålbjælker som brandsikres.

Det vil som midlertidig foranstaltning være fornuftigt at opsætte en rørstøtter/soldat som midlertidig understøtning af bjælken.

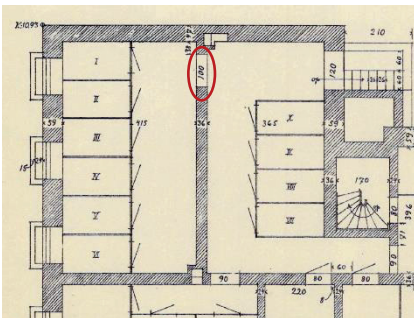
Figur 1 – Kælderplan. Bjælke i dårlig stand ved døråbning (rød markering)

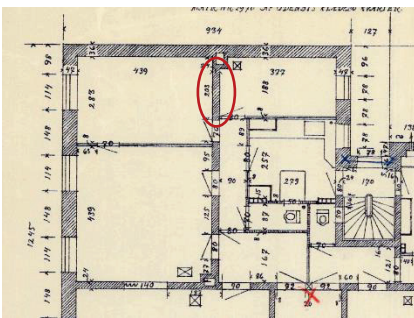
Figur 2 – Stueplan og 2. sals plan viser ingen dørhul på overliggende etager.

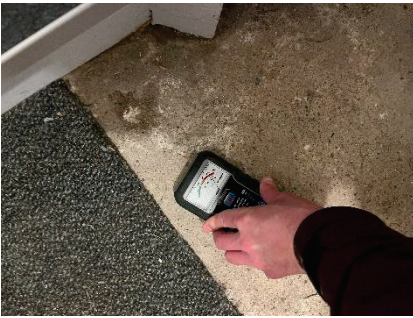
02.2 KÆLDERGULVE/TERRÆNDÆK

Det er oplyst, at der i perioder står vand i kælderen lige inden for døren til gården, samt på gulv ved bagtrappe.

Fugtmålinger foretaget på betongulve indikerer at betongulve er opfugtede.

Der har været meget nedbør i 2023 og grundvandet står højt på denne tid af året. Det kan derfor ikke udelukkes, at årsagen til at der i perioder står vand på gulvet ved bagtrappen skyldes opstigende grundfugt og vand som siver op igennem betongulvet.

Hvis TV-inspektionen viser, at kloakrør er intakte, bør forholdet undersøges nærmere i de perioder, hvor der registreres vand på gulve.

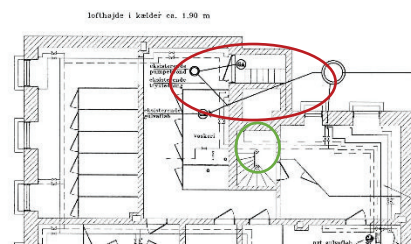
Figur 3 – Bagtrappe (grøn cirkel), hvor der i perioder registreres vand på gulv i kælder. Rød markering viser placering af kloakinstallation.

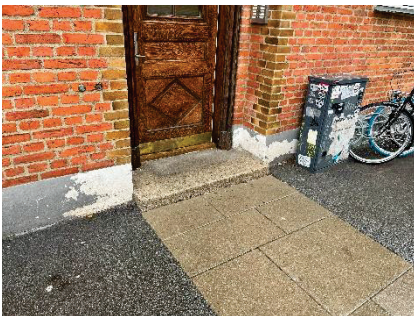
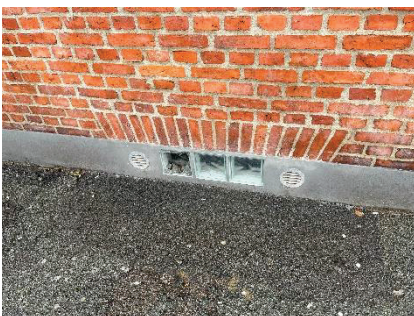
03.2 SOKKEL OG GLASSTEN

Glassten på hjørnet mod Hamletsgade er slået itu.

Udskiftning af glassten mod Hamletsgade.

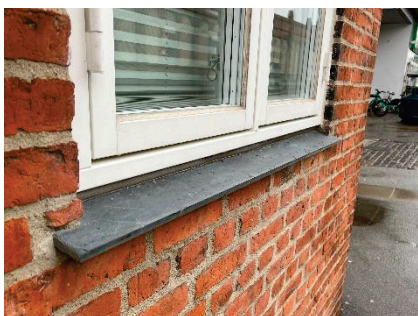
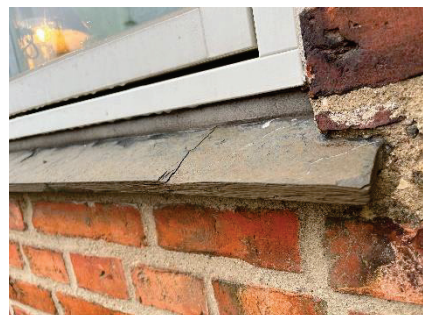
03.3 SÅLBÆNKE

Ældre sålbænke fremstår delamineret og med revner i overfladen. Det er ikke oplyst, hvornår disse sålbænke er fra.

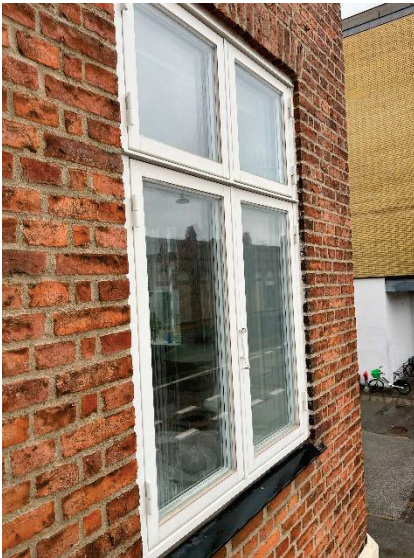
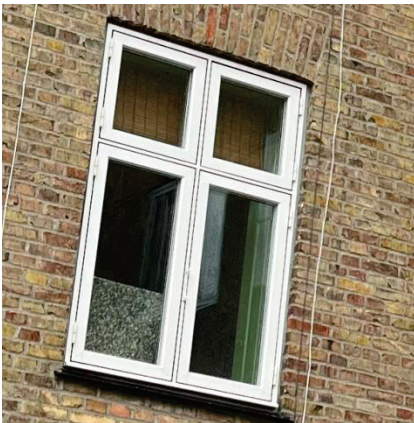
04 VINDUER

Mod gade er kit enkelte steder krakeleret og revnet. Forholdet er især gældende i bunden af vinduesrammerne. Forholdet vurderes ikke at være generelt for alle vinduer.

På Frovins hjemmeside fremgår det, at de yder 10 års garanti på kit. Det bør eventuelt undersøges om forholdet vedr. revnet og krakeleret kit kan være dækket under garantien.

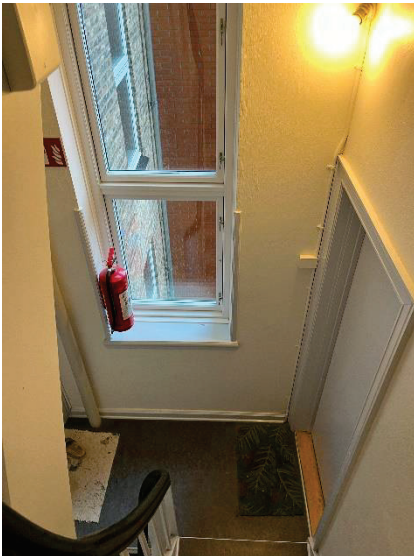
06.1 BAGTRAPPE OG RUM

Bagtrappen fremstår vedligeholdt og i pæn stand. Mod tagetagen er der registreret enkelte revner i overgangen mellem vægge og lofter.

Revner mellem vægge og lofter vurderes at være af kosmetisk betydning. Det er vanskeligt at tilgå området pga. forholdende på bagtrappen.

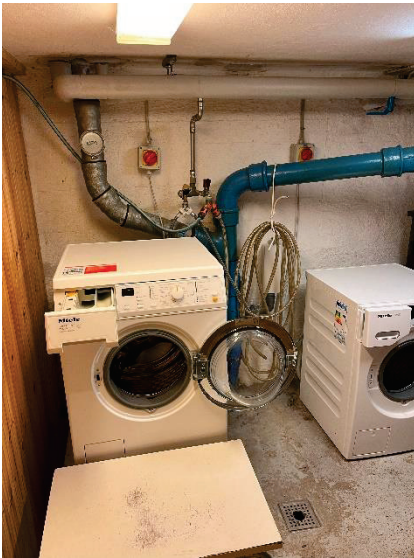
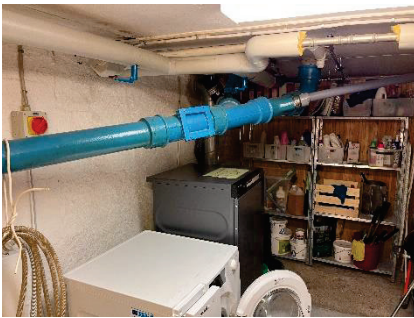
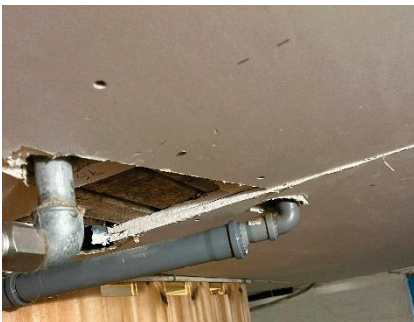
11 AFLØBSINSTALLATIONER

På baggrund af besigtigelsen i kælderen fremstår faldstammer fra wc/bad i nogenlunde stand. Der er ikke registreret rustudfældninger på faldstammer. I badeværelse på 1. sal er afløbsinstallation fra overboen delvist udskiftet. Dette indikerer, at faldstammer kan være modne til udskiftning.

Der er afsat beløb til udskiftning af 2 stk. wc-faldstammer til nye faldstammer i støbejern. Beløb er ekskl. følgearbejder, idet disse er prissat under pkt. 13, vandinstallationer.

Gennemføringer i etageadskillelse bør brandlukkes mellem stueetage og kælder.

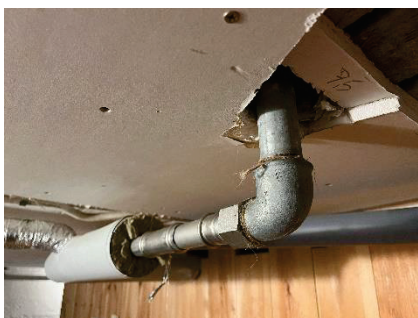
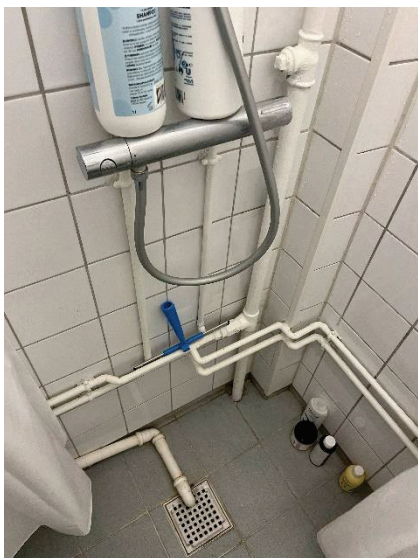
13 VANDINSTALLATION

Der er ikke registreret tegn på korrosion på de vandrør som har været synlige i forbindelse med besigtigelsen. Det skal dog understreges, at store dele af installationen er skjult i rørkasser. Dette giver øget risiko, for at utætheder ikke opdages i tide. Varmforzinket stålør som er blandet med rustfrie stålør, medfører en risiko for korrosion, hvilket kan forringe levetiden væsentligt.
