10 års vedligeholdelsesplan

**A/B Teglholmgården
2450 København SV
December 2015**

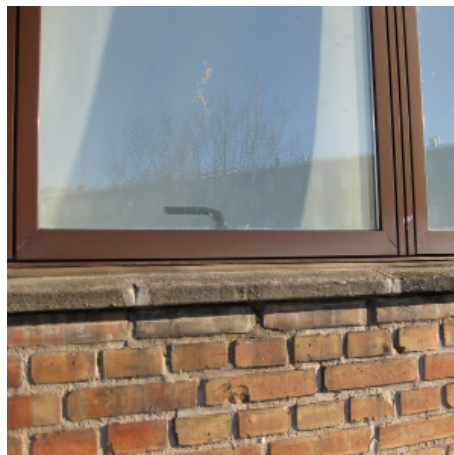
03.03 – B/C

Sålbænke under vinduerne, både mod gade og gård, er udført støbte. Generelt er der på sålbænkene registreret afskalninger og revner.

Det anbefales som minimum at revnede sålbænke udskiftes med nye hele sålbænke. Derudover bør det vurderes om sålbænke med afskalninger også skal udskiftes.

Bør udberede i 2017.

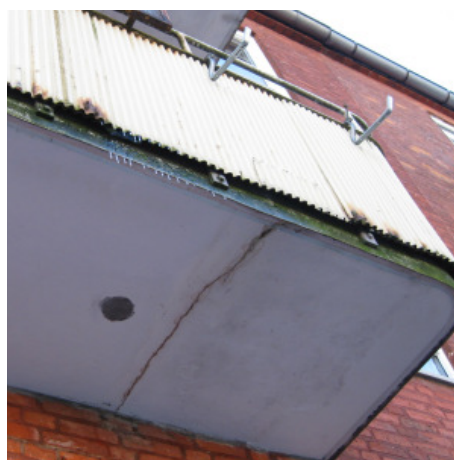
03.04 - B/C

Ejendommens **altaner** er kun monteret på gadefacaden. Altanerne er udført med indspændte stålbjælker og med støbt bund i beton. Værn er udført med malerbehandlet rundstål samt bølgeplade.

Der er registreret revner i flere af altanernes støbte bunde, herunder afskalninger på undersiden af altanerne hvor indstøbte bærejern ligger. Derudover er inddækningen på altanbundenes forsider mange steder løs og flere steder faldet af.

Det anbefales at skader på altanernes betonbunde udbedres ved opbankning, rustbehandling og tilstøbning igen. Derudover anbefales det ud fra et økonomisk synspunkt, at altanværnene udskiftes med nye.

Bør renoveres i 2017.

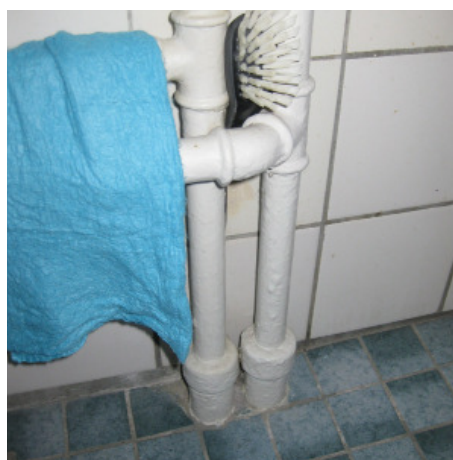
14.02 - B

Isolering af vandinstallationer i ejendommen uopvarmede rum som fx kælderen er generelt udført tilfredsstillende. Der er dog registreret enkelte rørstræk hvor isoleringen mangler.

Bør udføres i 2016.

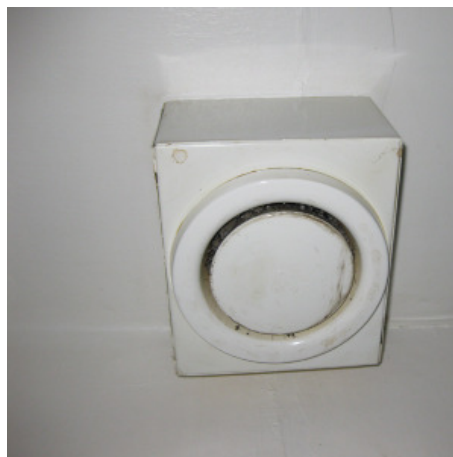
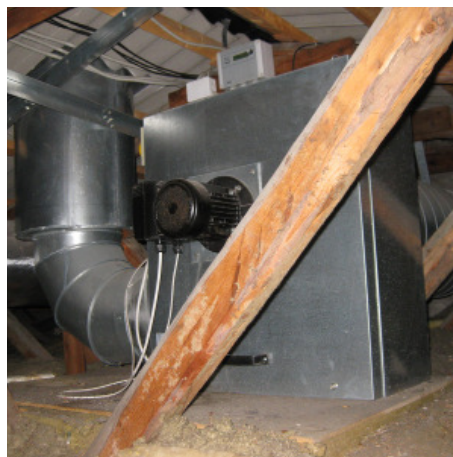
16.02 - B/C

Udluftning fra køkkener er ligesom på
badeværelserne udført enten som naturlig
ventilation gennem vindue i ydervæggen eller
via mekanisk udsugningsanlæg tilsluttet eksis-
terende aftrækskanaler.
Enkelte lejligheder har endvidere monteret em-
hætter, enten med kulfilter eller tilsluttet afkast
til det fri gennem ydervæggen.
Der er under gennemgangen ikke registreret
sug ved ventilerne i lejlighederne.

Bør renses i 2016.
