Dato: 28.08.2024

Sag: **A/B Mozartshus**  
Opgave: Asbestsanering af kælder  
Emne: **Status om fremgangsmåde af asbestsanering i kælder inkl. fotoalbum**

# Fotoalbum

af AB Mozarshus (Asbestsanering)

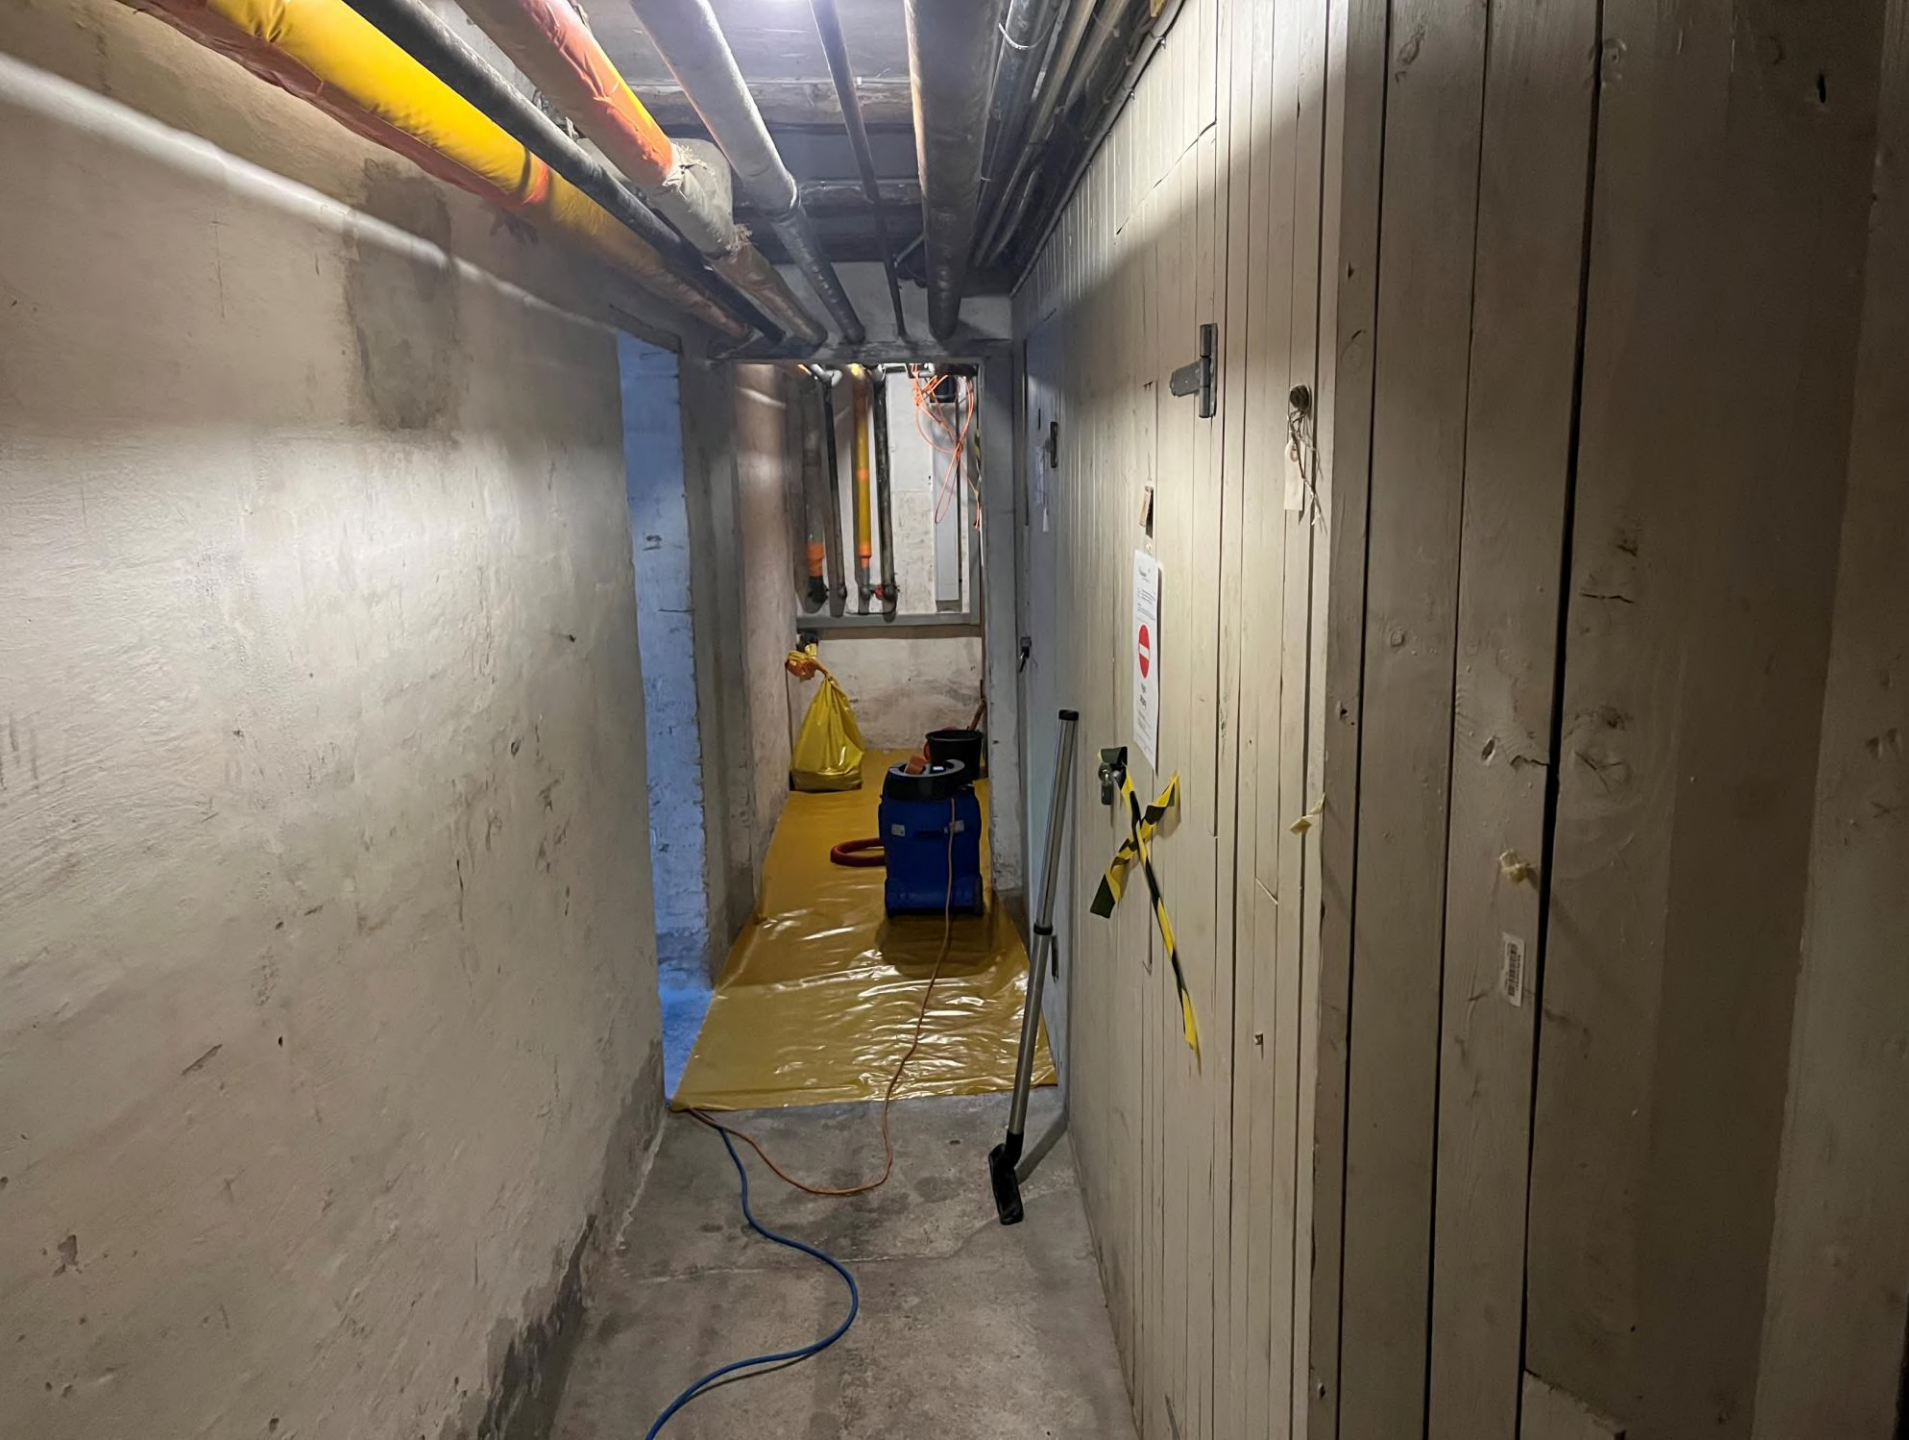
Foto 1:  
Område er indledningsvis støvsuget. Der ligger plastik ud så effekter i kælderrum kan rengøres.

Når arbejdet er færdig rulles plastikken sammen, og kommer i forseglede poser.

Til sidst rengøres rummet endnu engang.

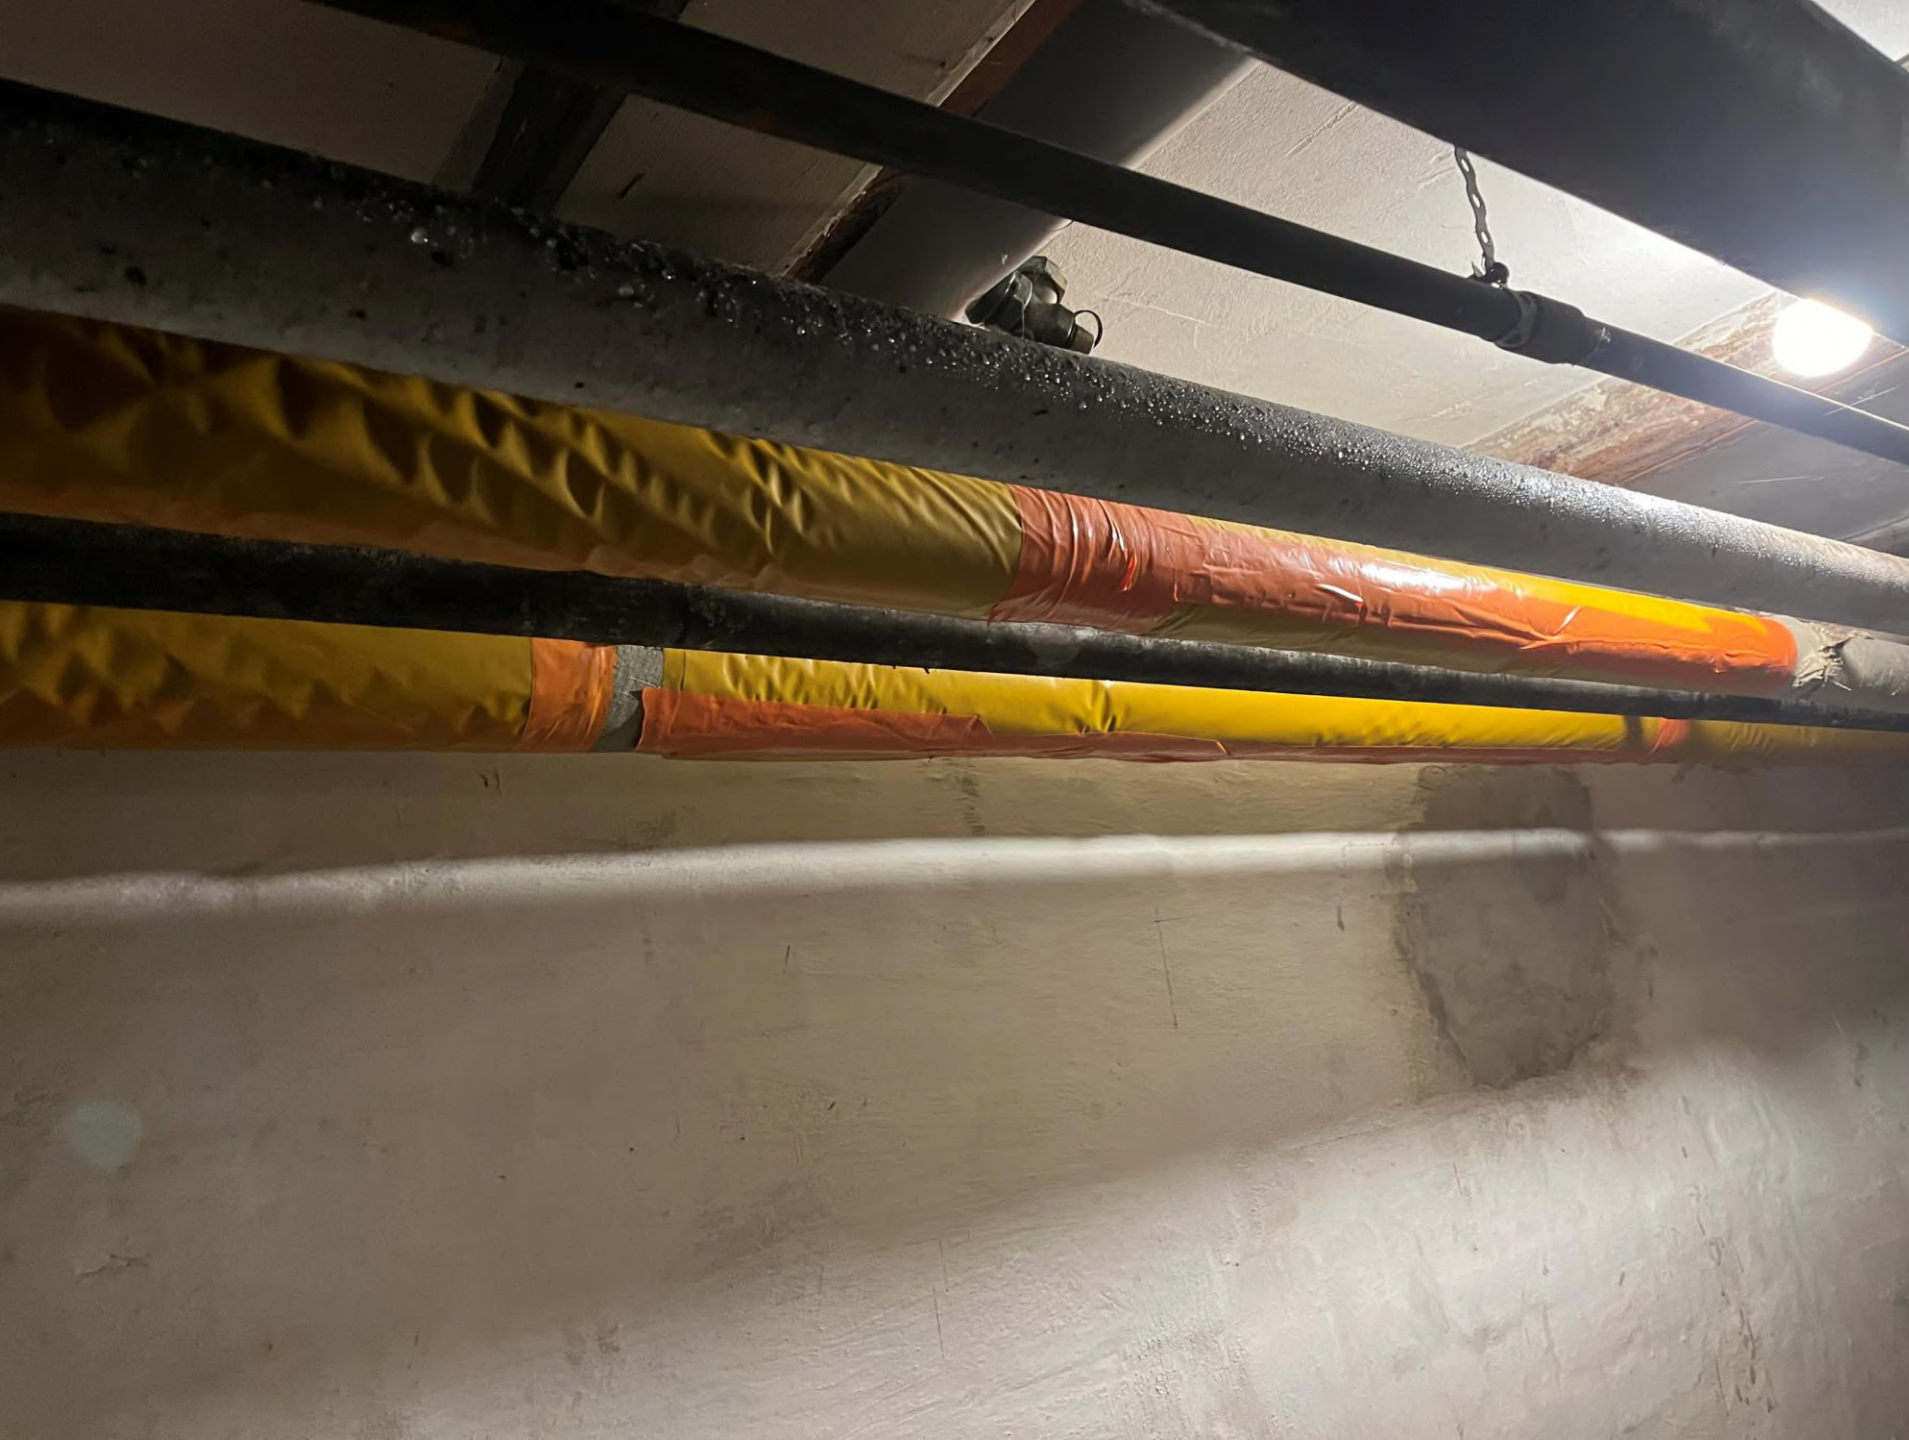
Foto 2:  
Skæresnit der klargøres og  
rør forseglet.

Her kontrollere jeg også om  
snittene laves med 2-3m  
afstand så de kan  
håndteres.

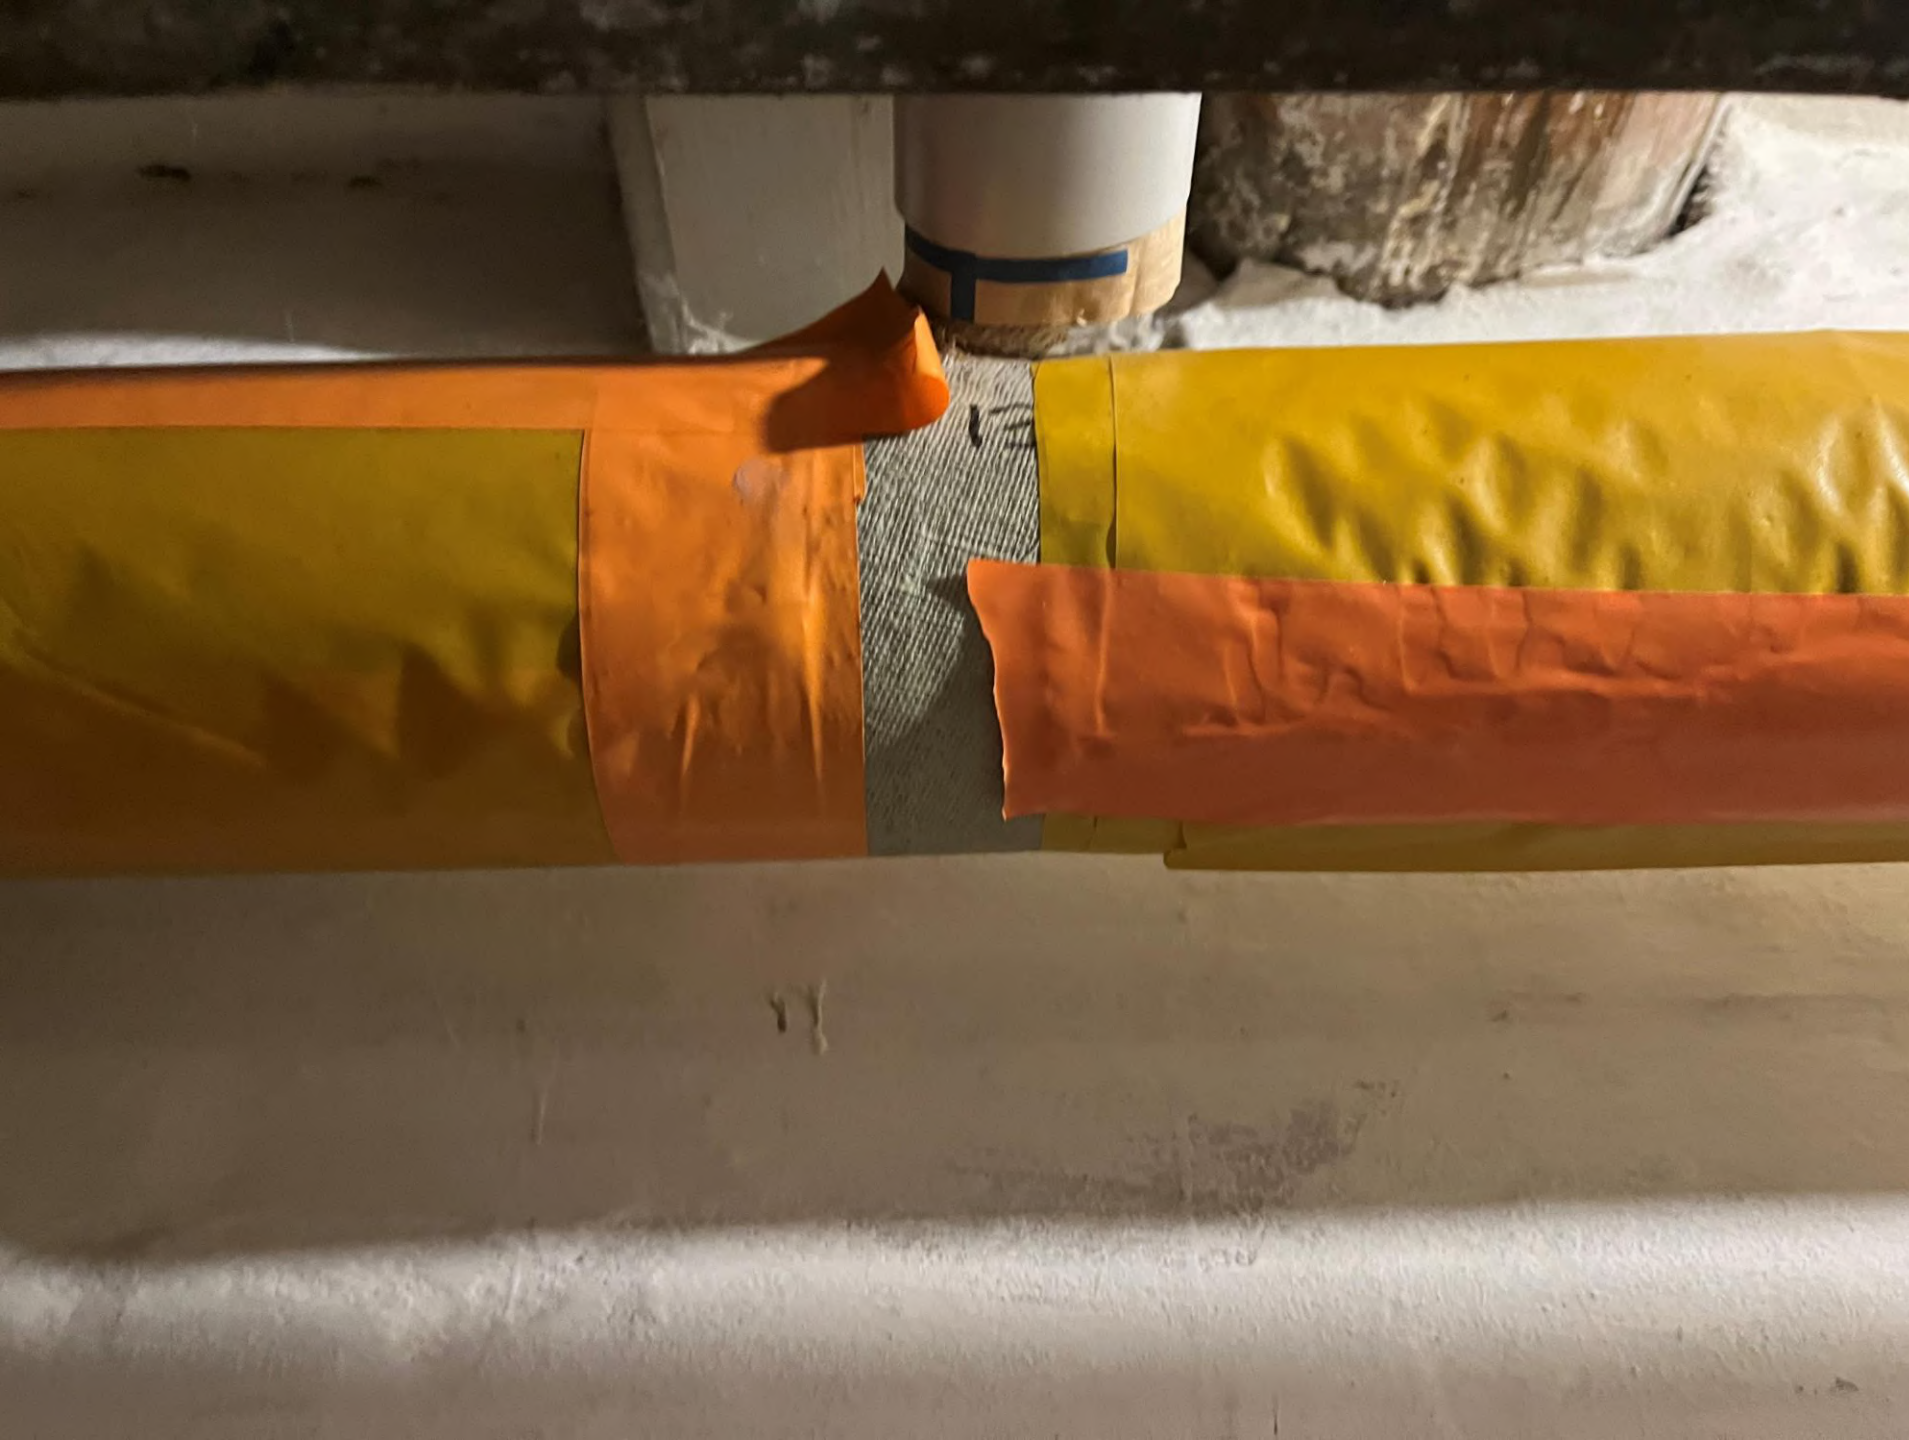
Foto 3:  
Skæresnit inden  
asbestholdig isolering er  
fjernet

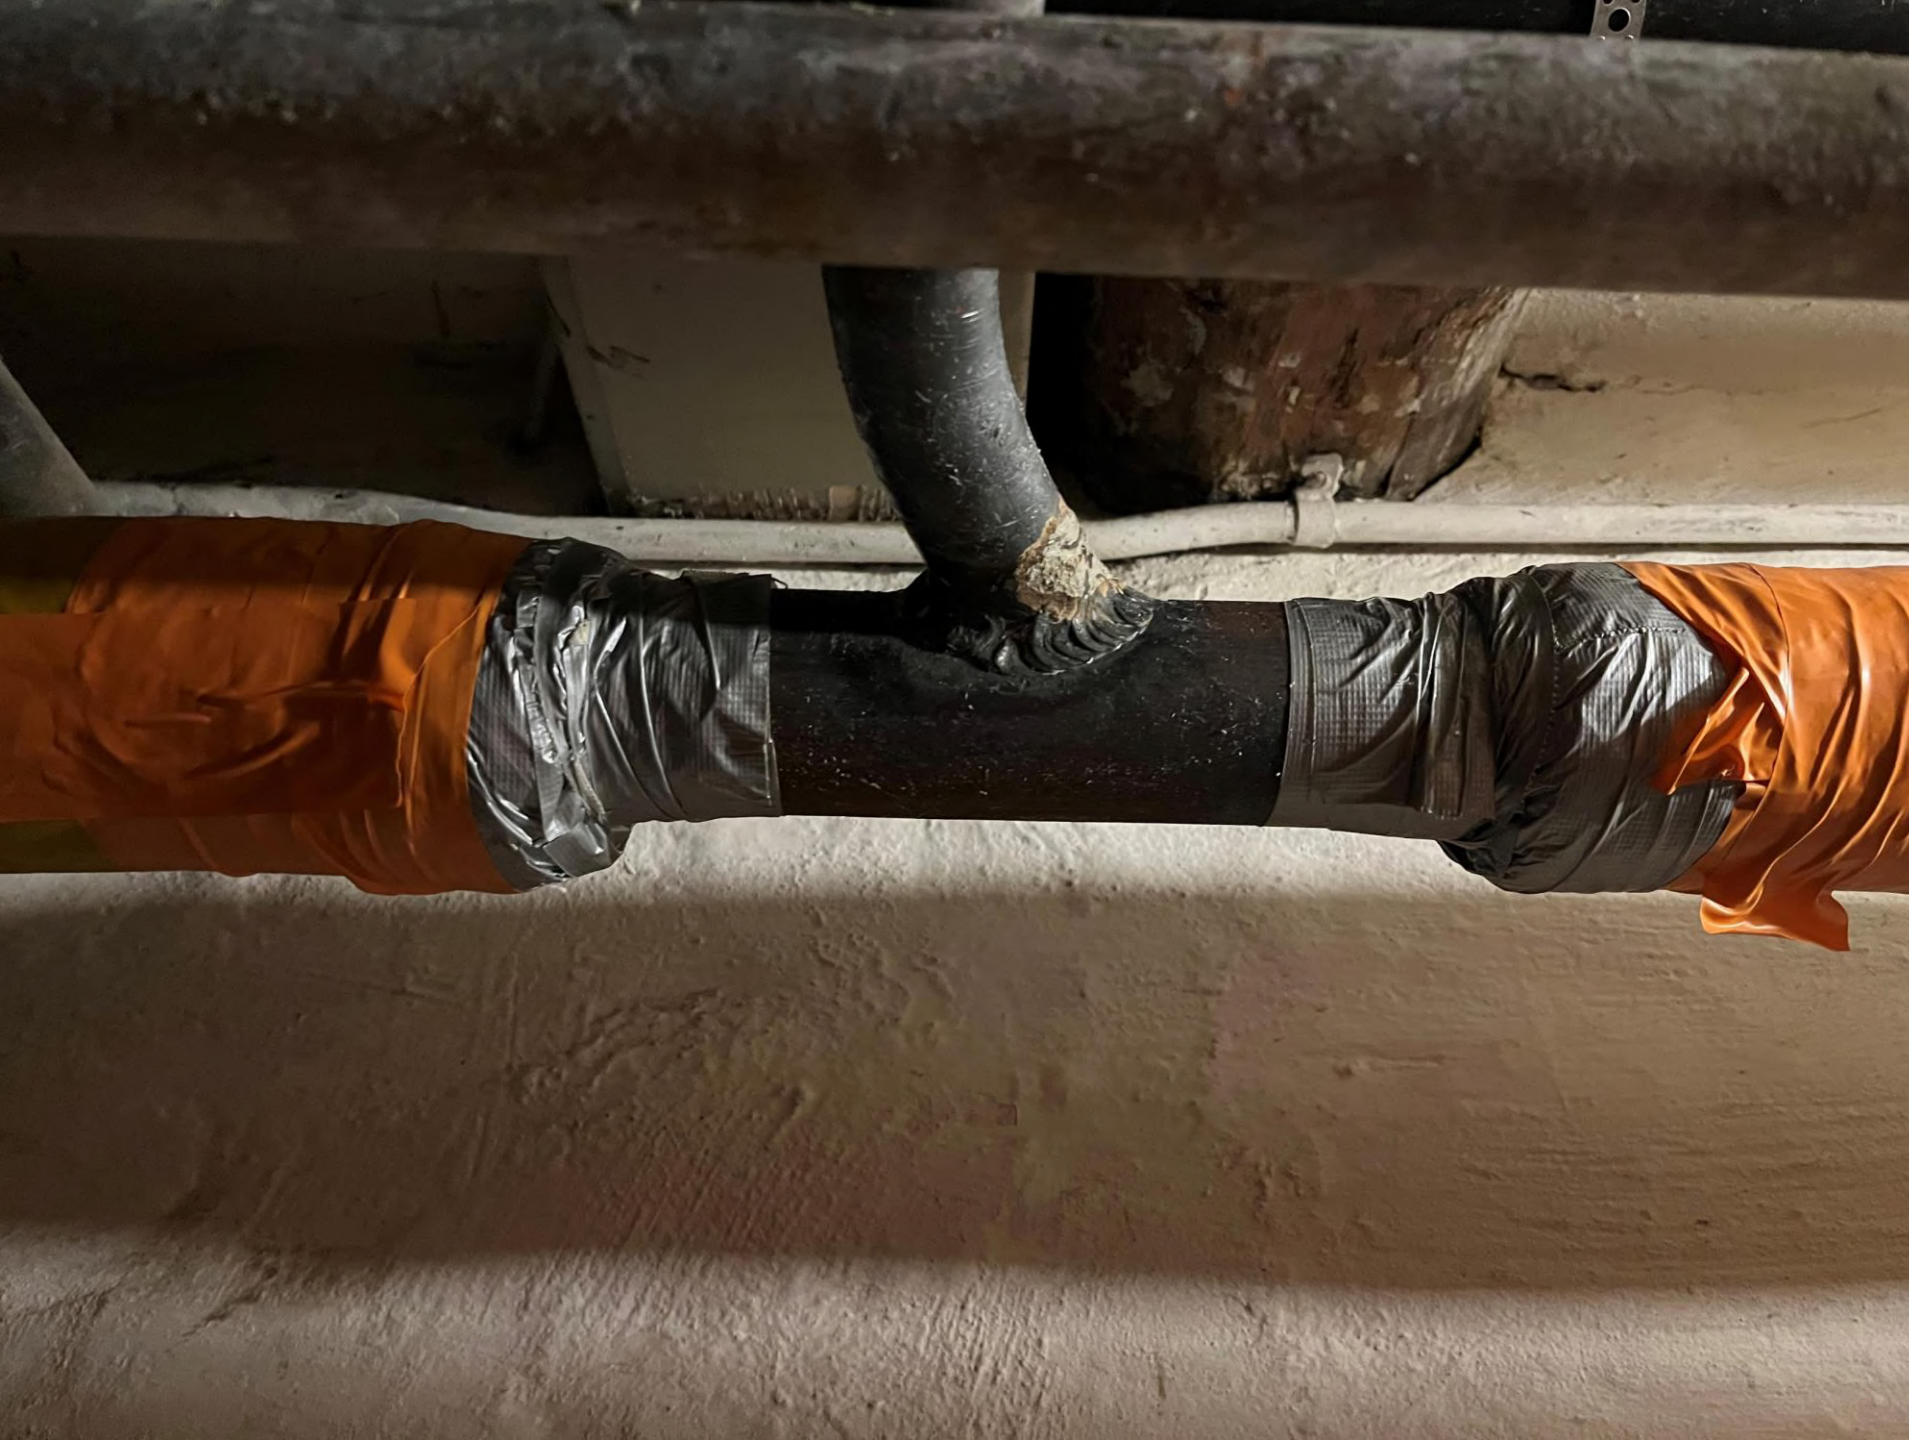
Foto 4:  
Skæresnit efter  
asbestholdig isolering er  
fjernet

Forseglingen tapes til røret.

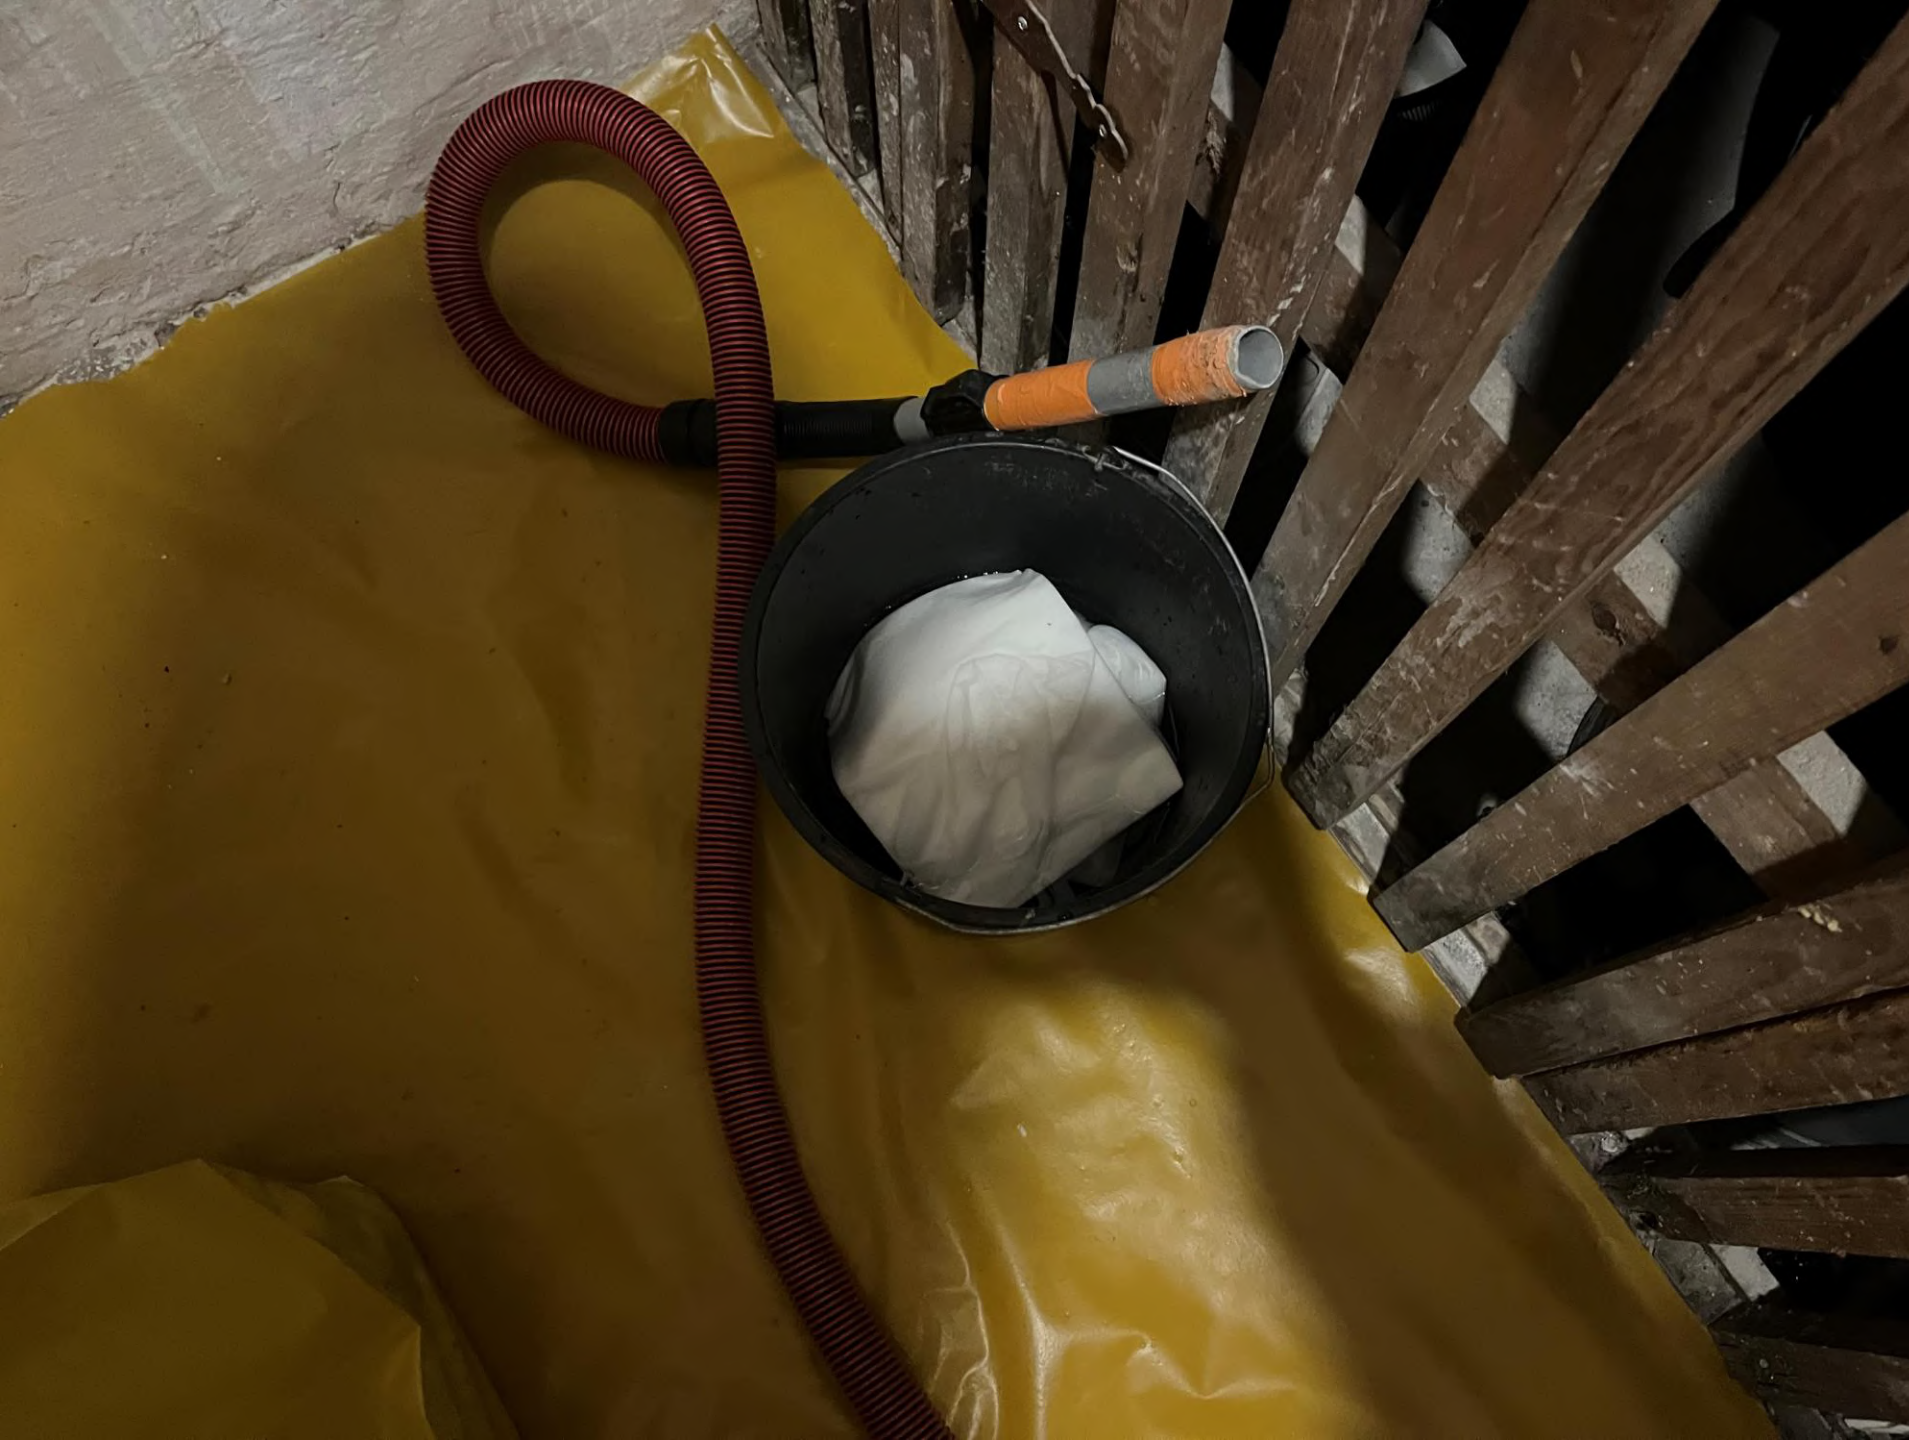
Foto 5:  
Klude til afvaskning af  
asbest.

Klude smide ud efter behov  
eller til fyraften.

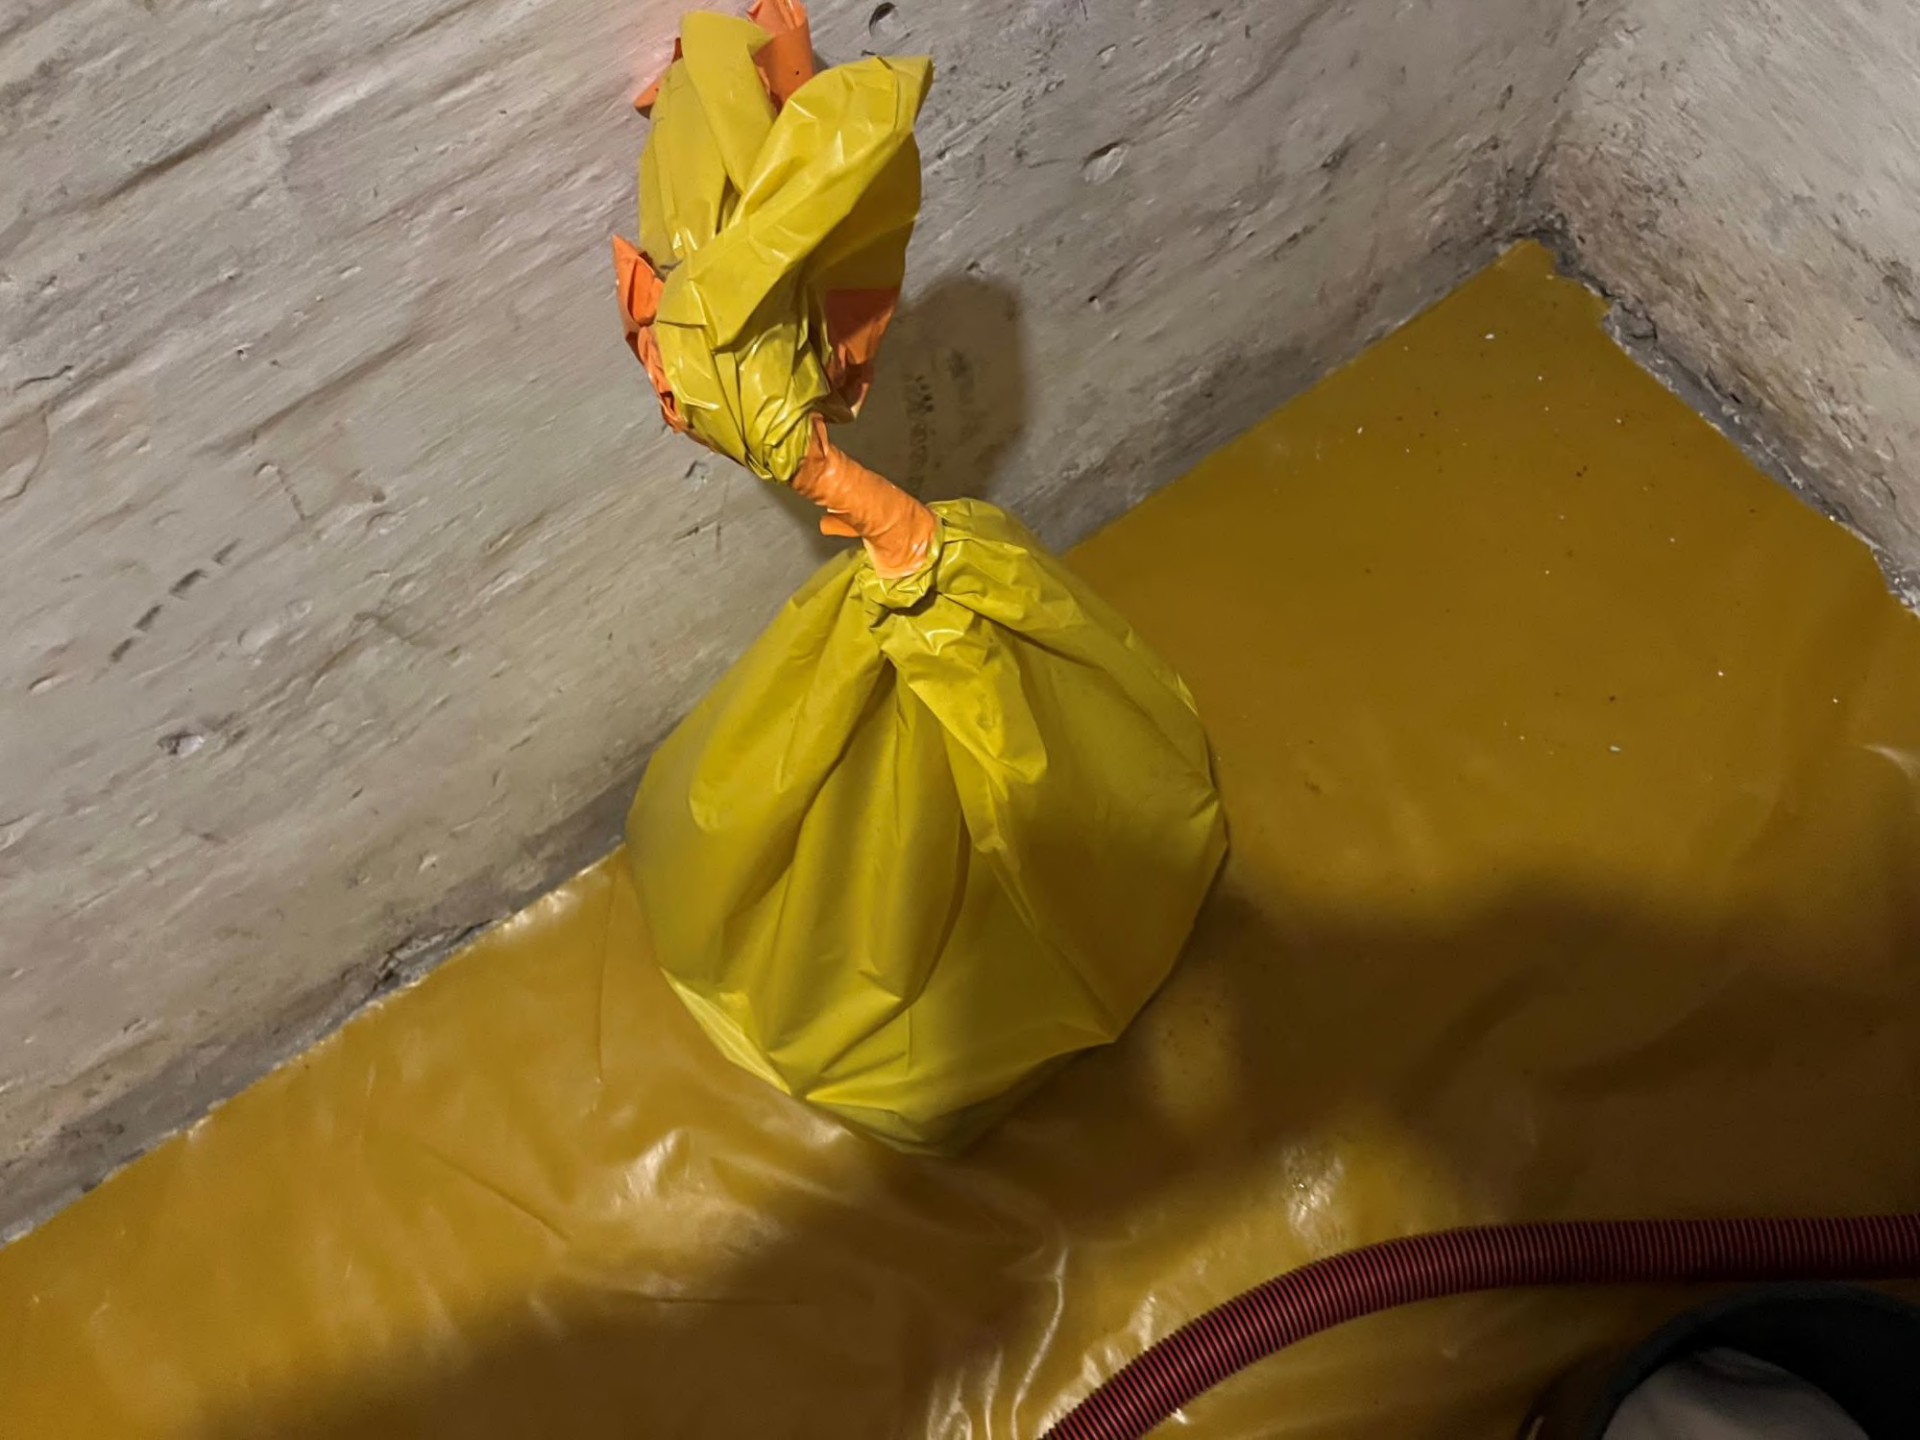
Foto 6:  
Forseglet pose med asbest  
affald.

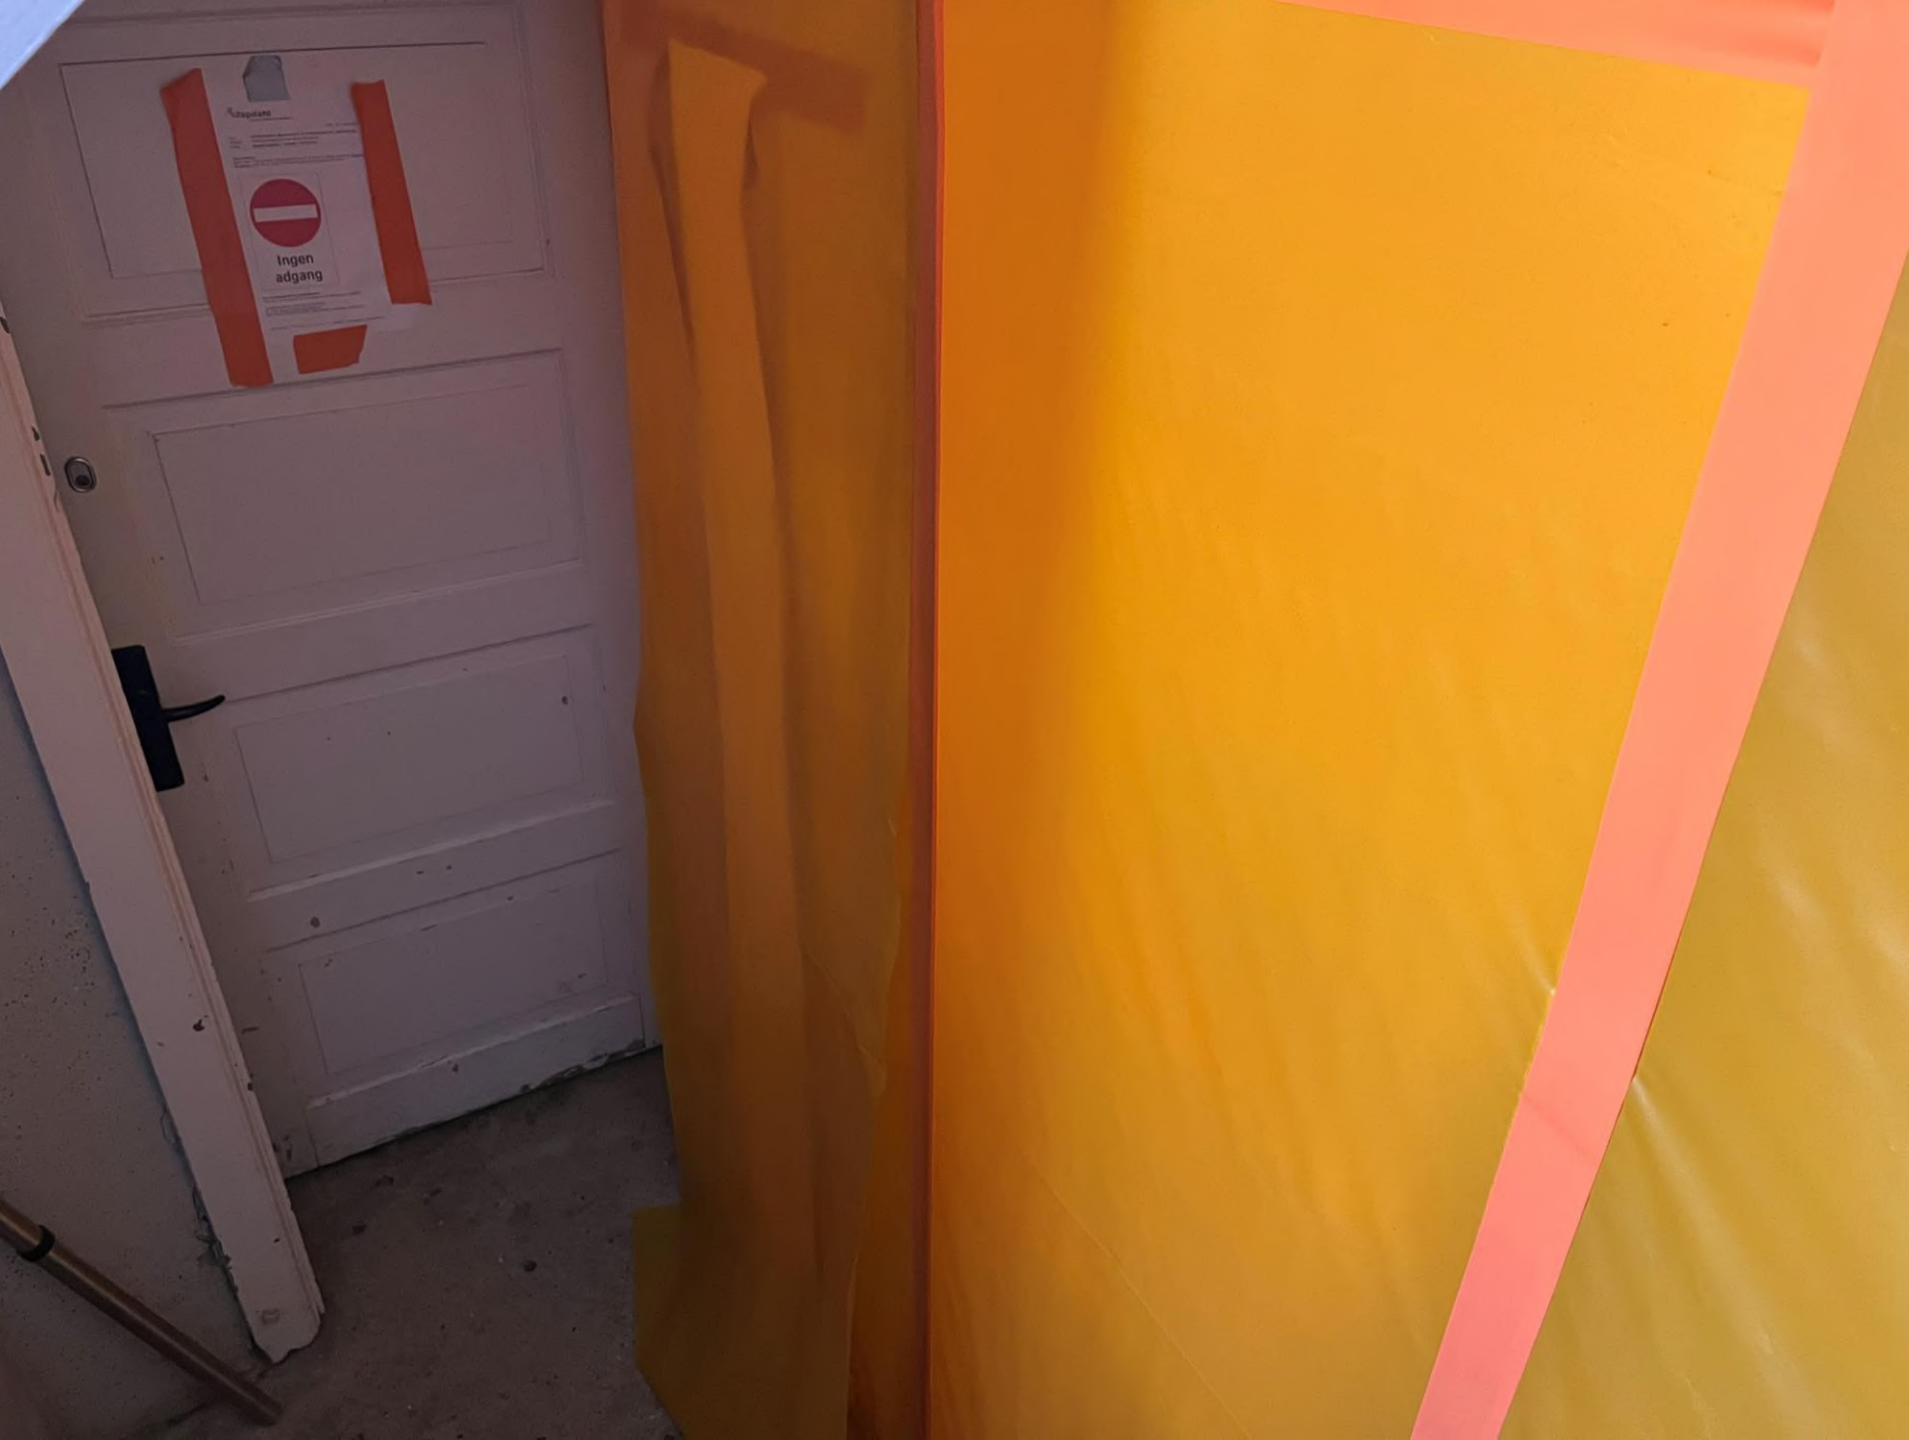
Foto 7:  
Indgang til 3.  
kammersluser

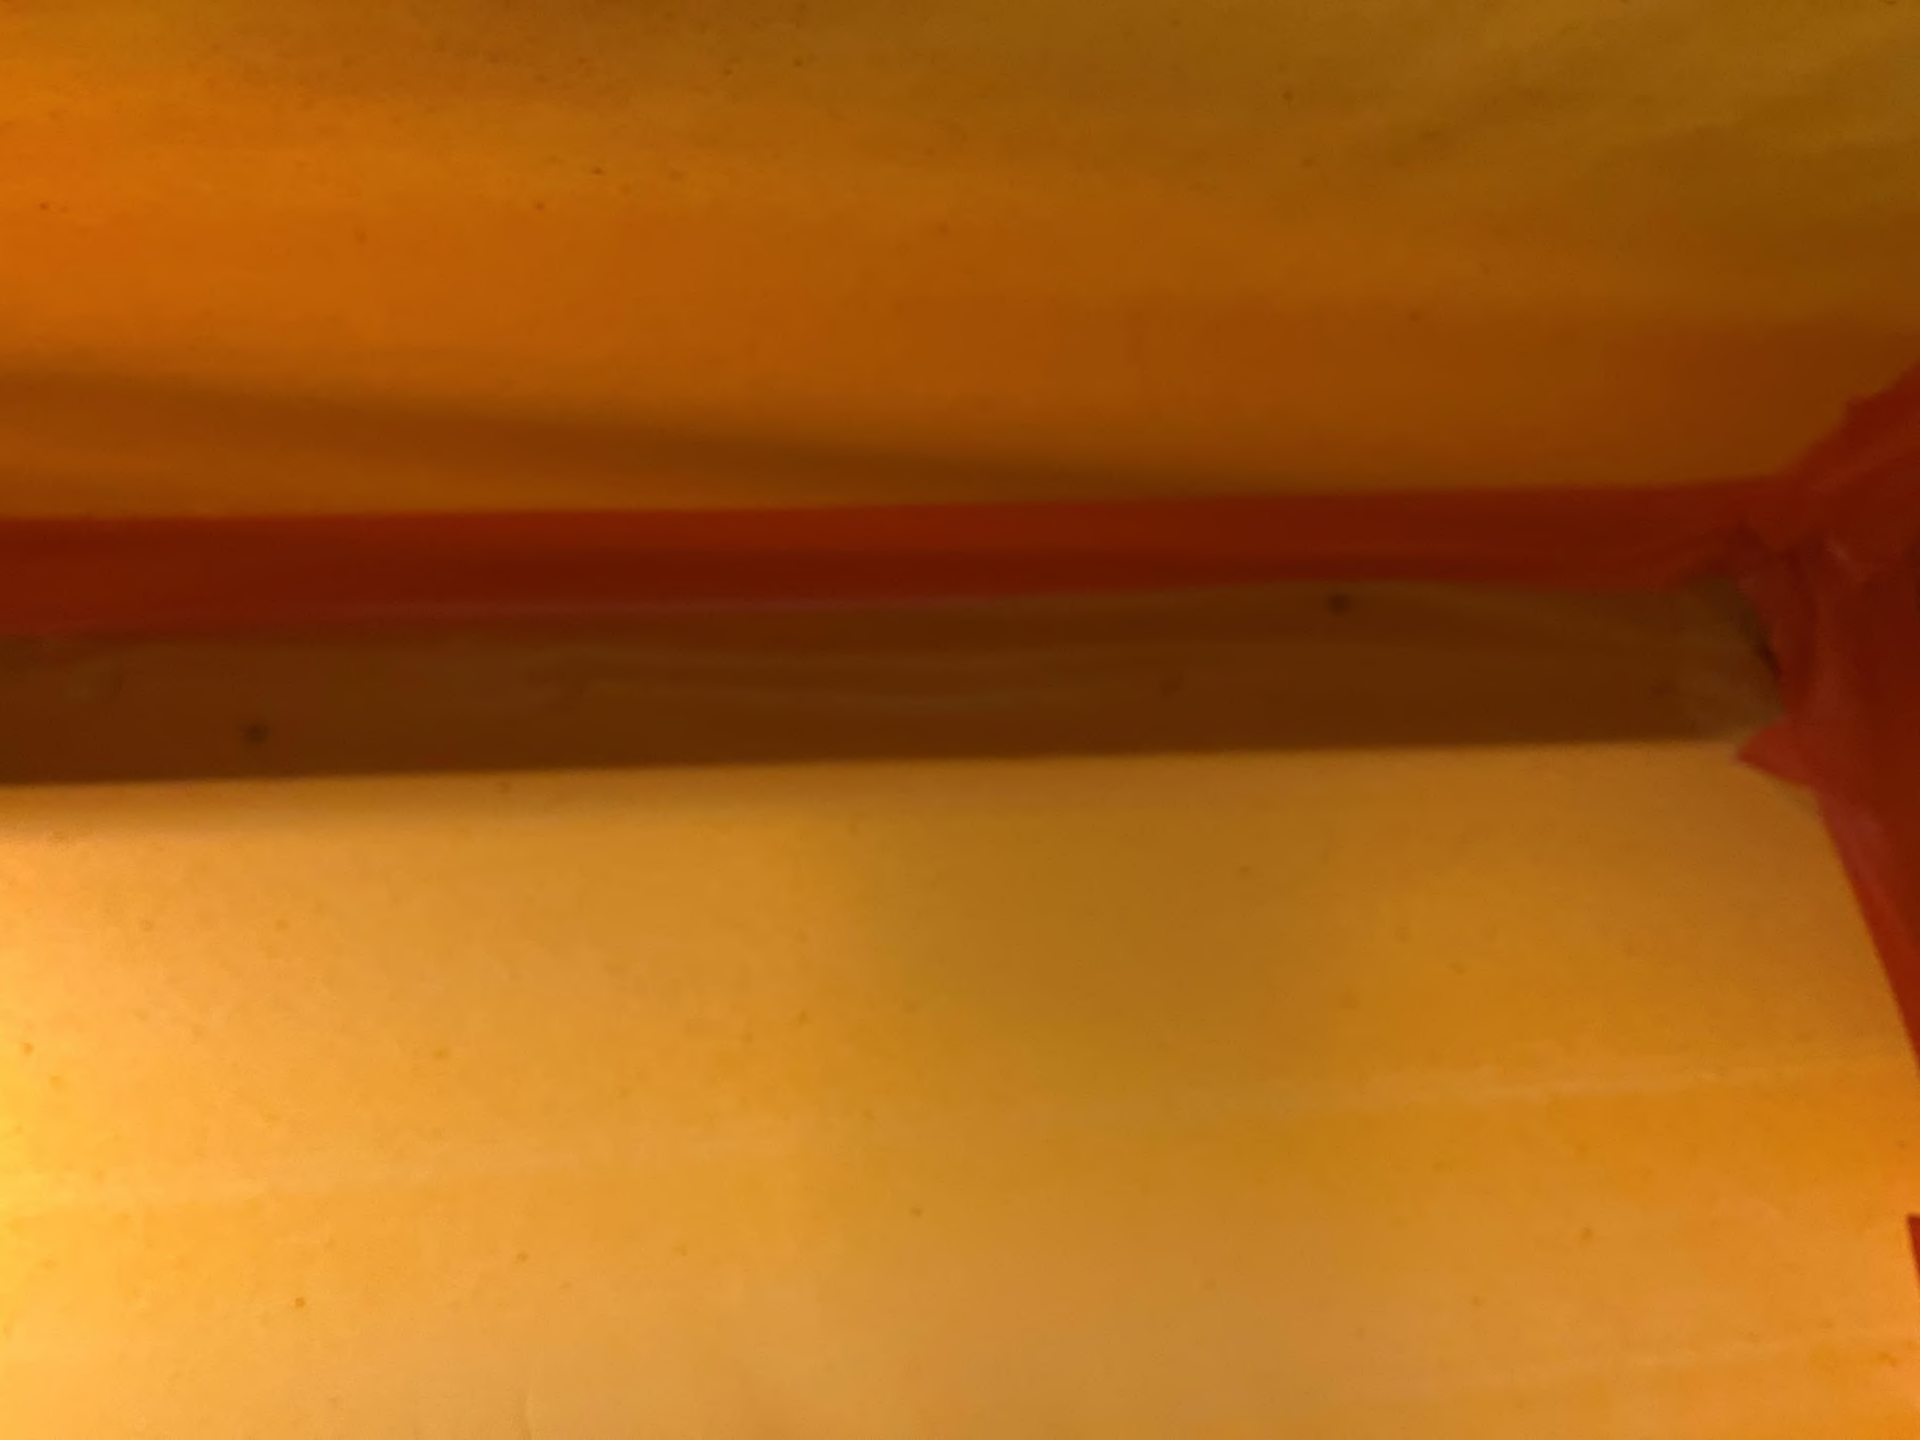
Foto 8:  
Eksempel på forsegling af  
sluser/afskærmninger  
indvendig.
