Dato: 28.08.2024

Sag: **A/B Mozartshus**  
Opgave: Asbestsanering af kælder  
Emne: **Status om fremgangsmåde af asbestsanering i kælder inkl. fotoalbum**

# Fotoalbum

af AB Mozarshus (Asbestsanering)

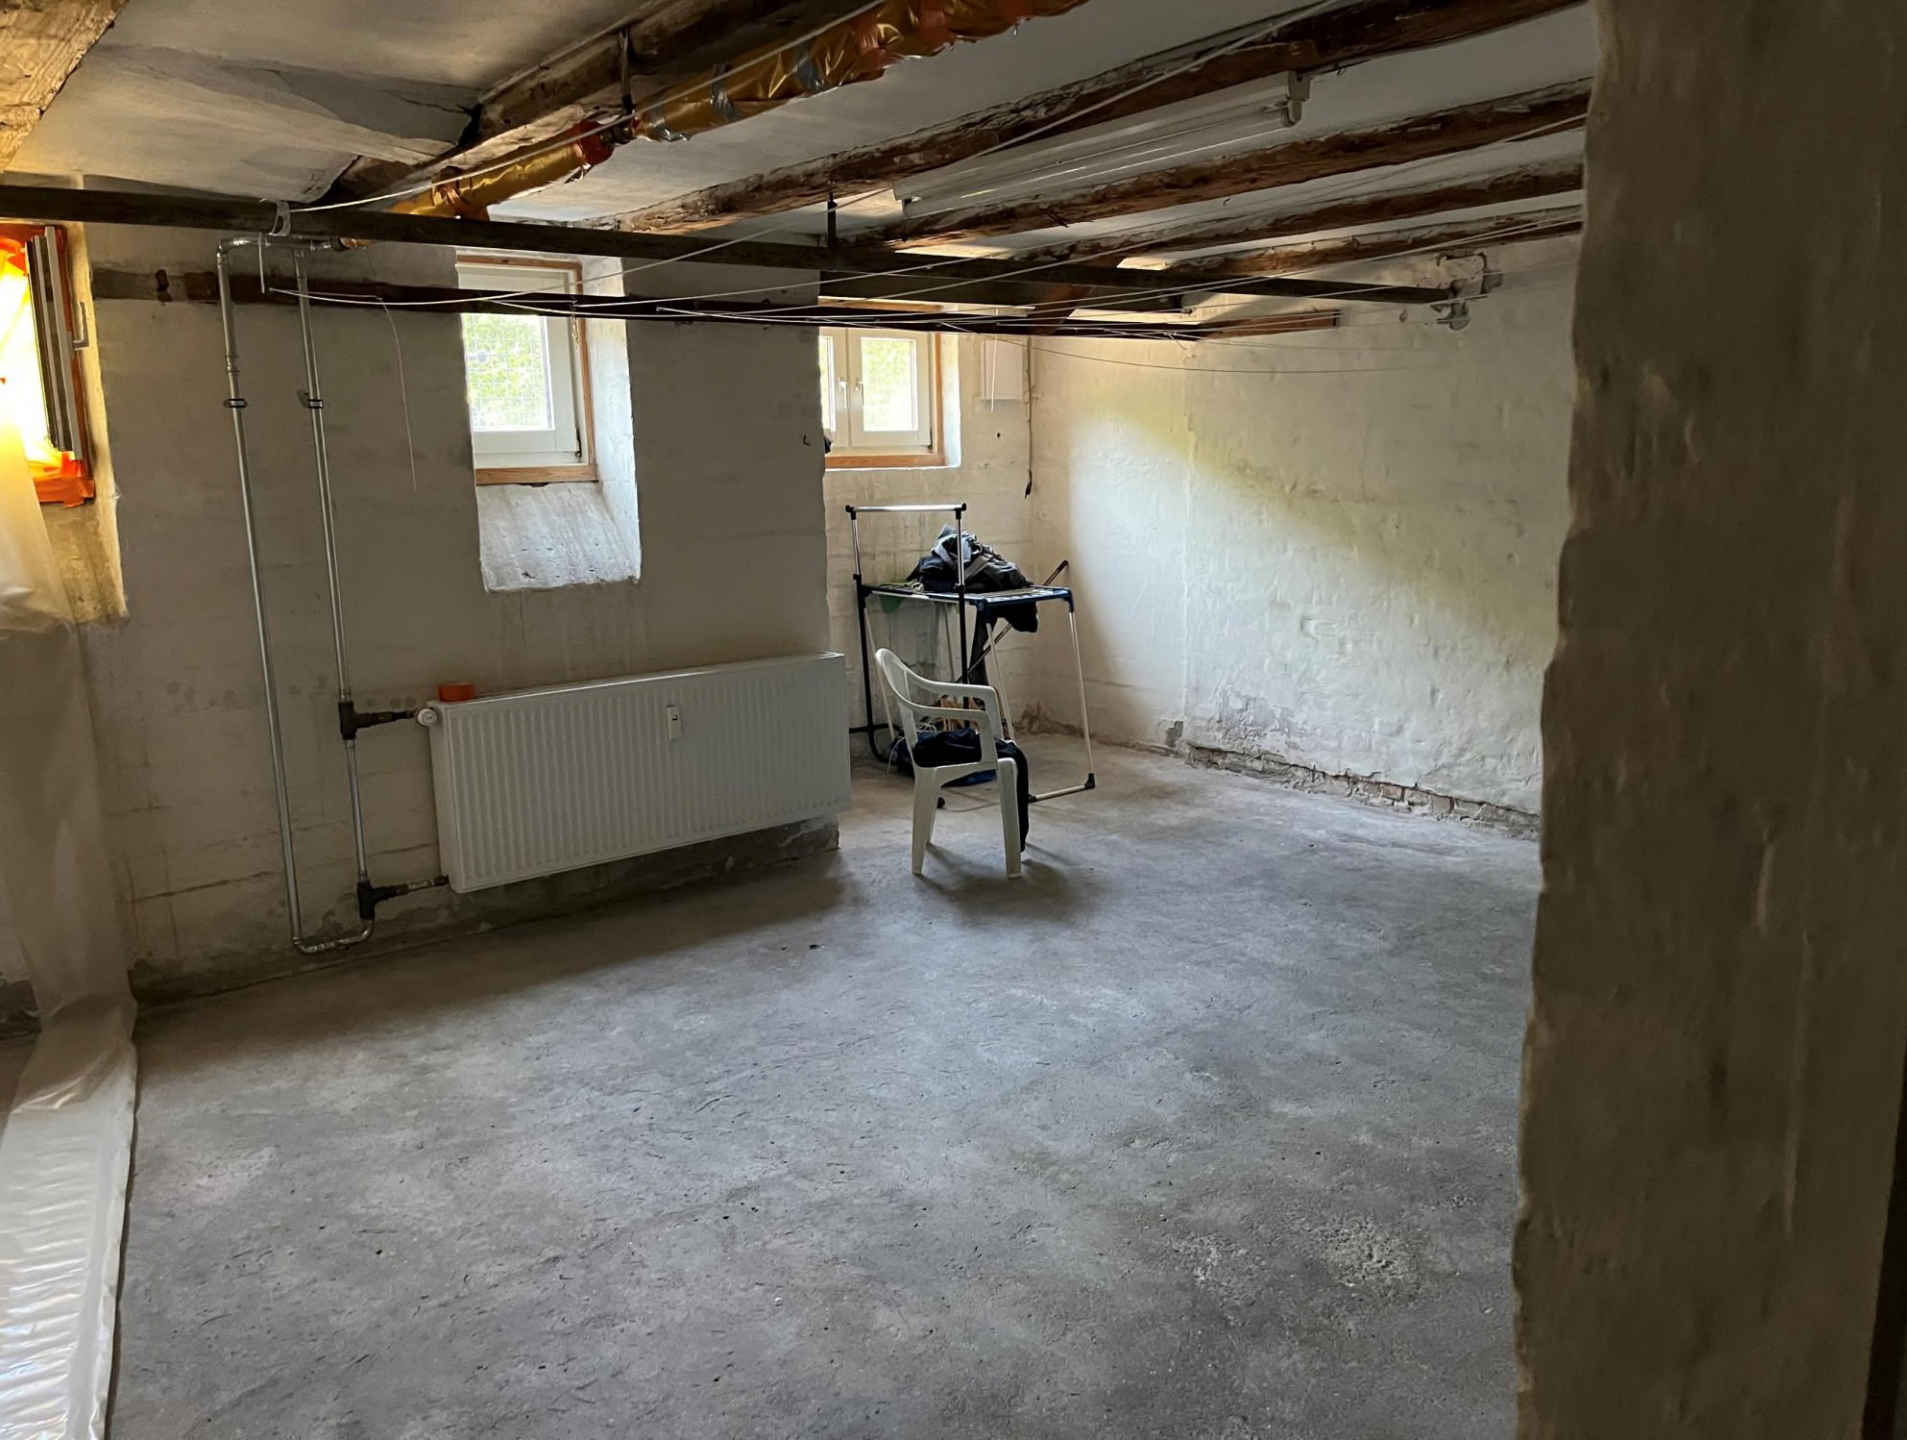
Foto 9:  
Lokal meldt klar af formand

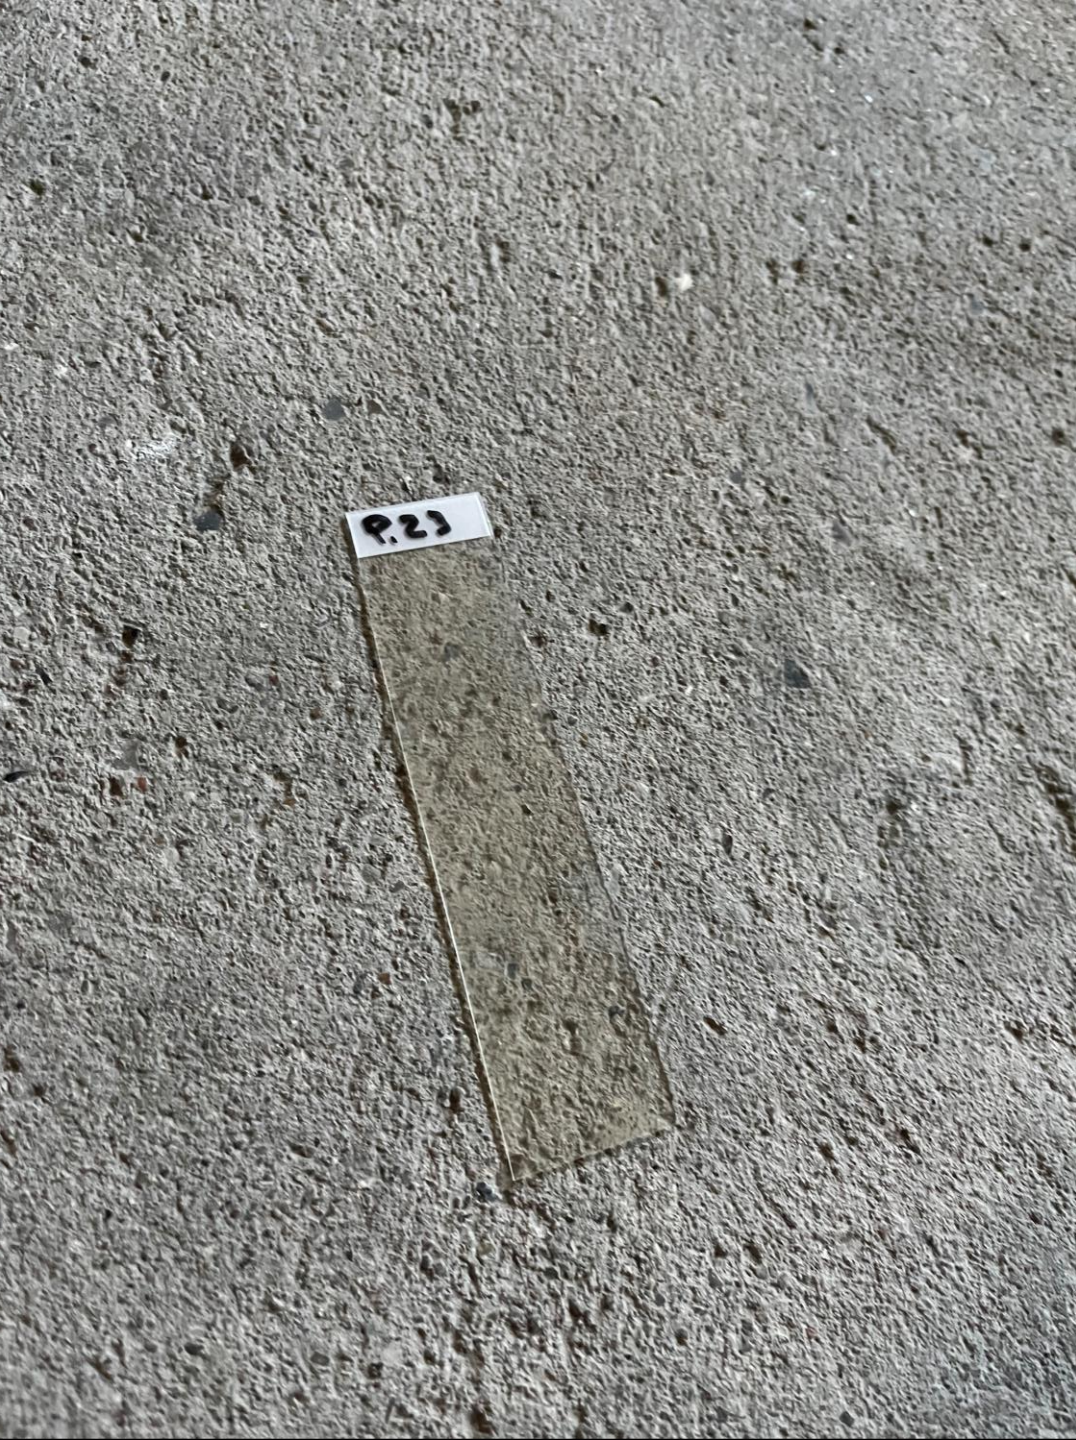
Foto 10:  
Prøvetagning forgår med  
geltest som fanger de fibre  
der ligger på overfalderne

Hussvamp laboratoriet  
tager fotos af prøven og  
lokalet som vil blive  
indarbejdet i en rapport  
efter gældende regler.

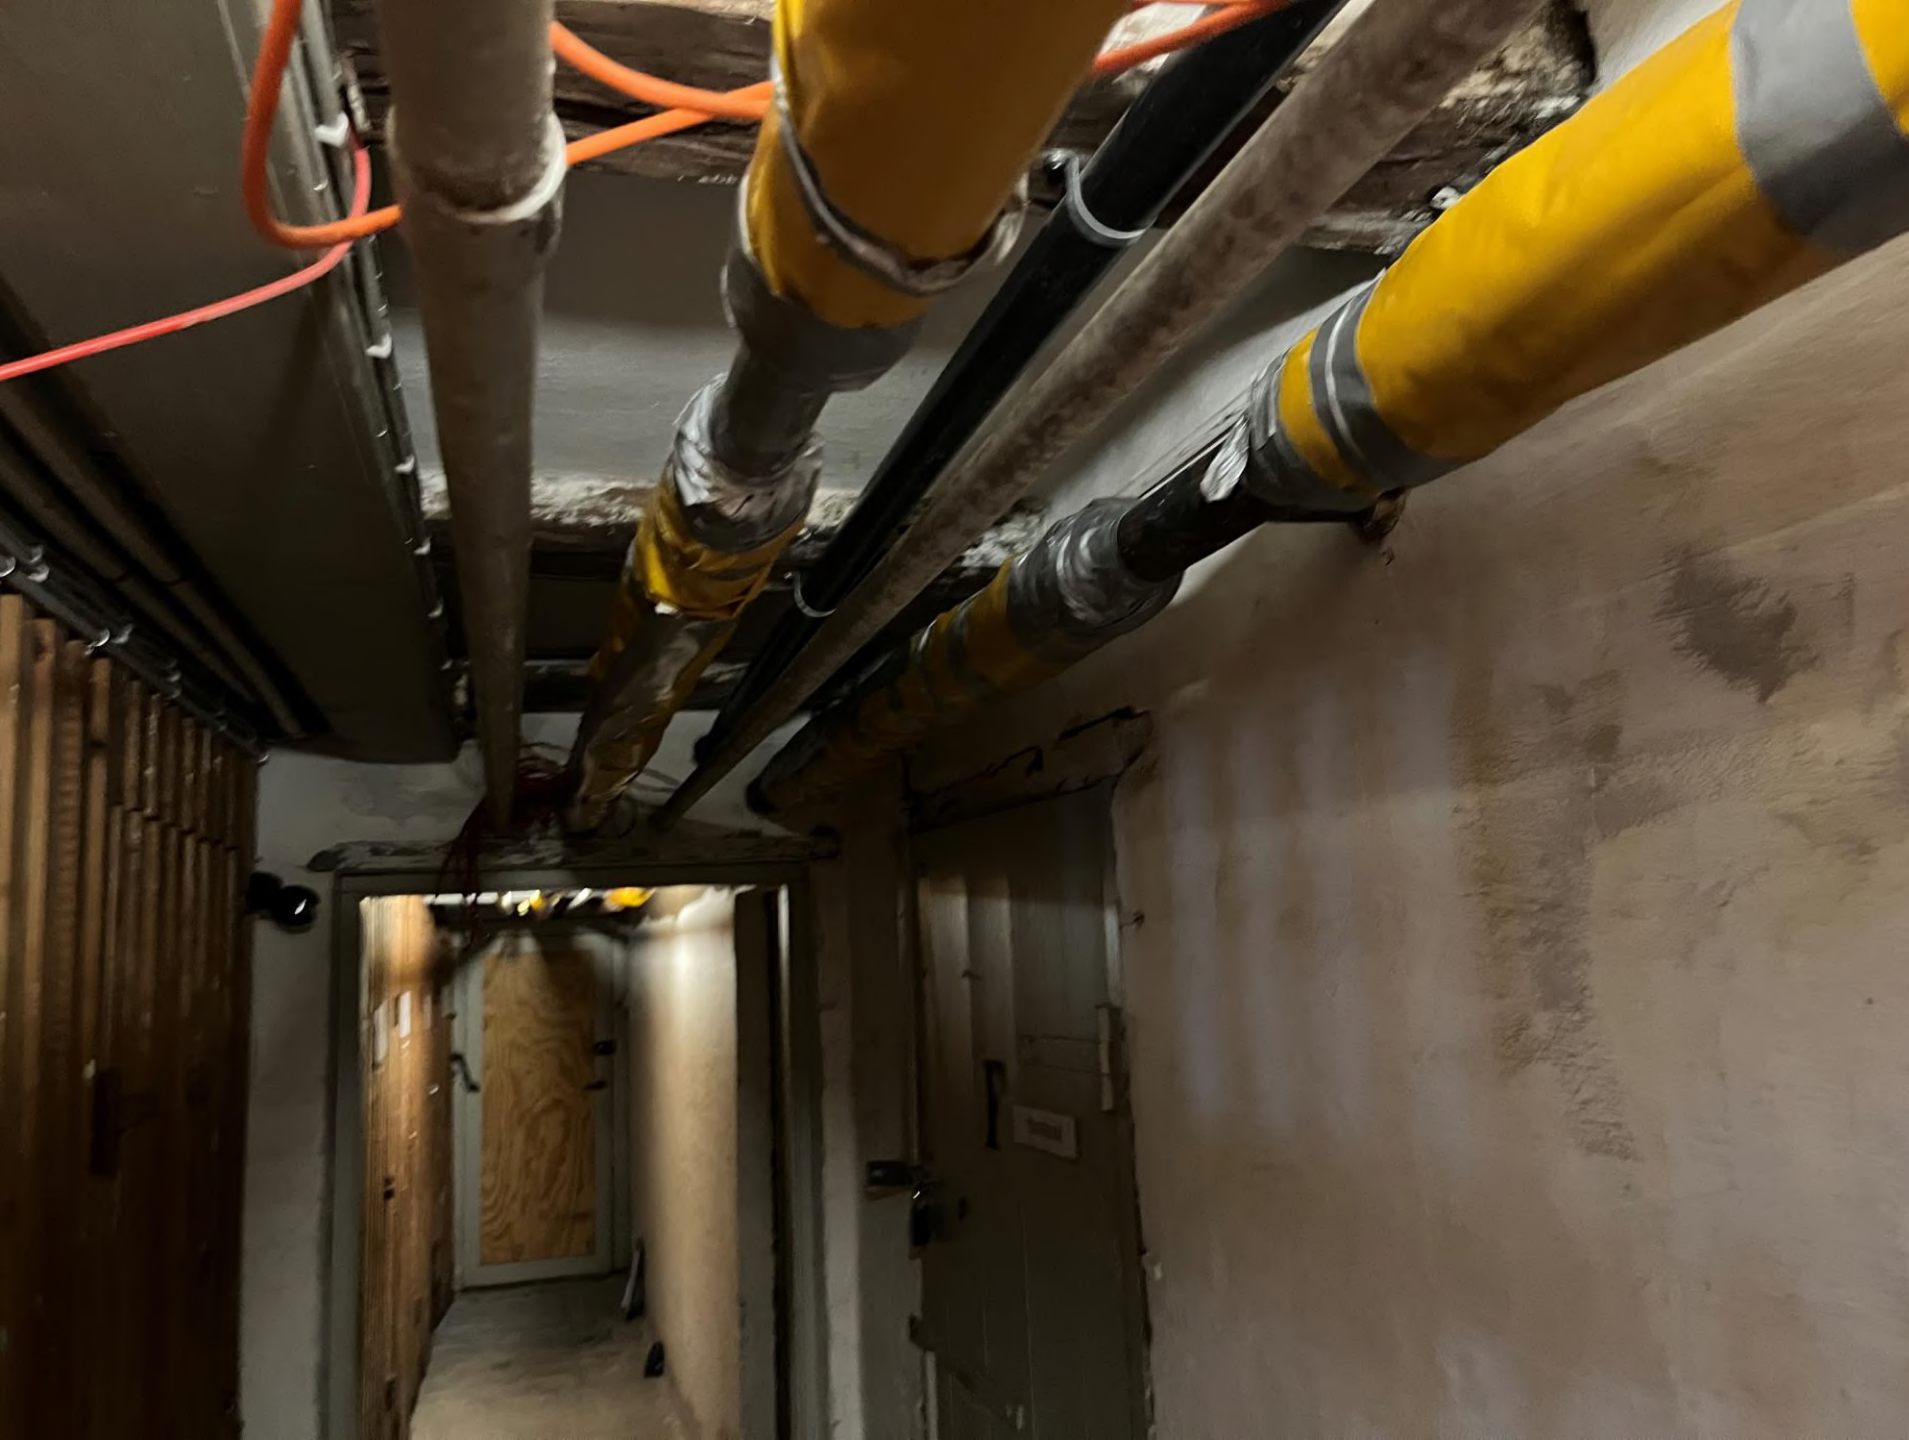
Foto 12:  
Når prøvesvarene er  
kommet kontrolleres der  
en sidste gange.

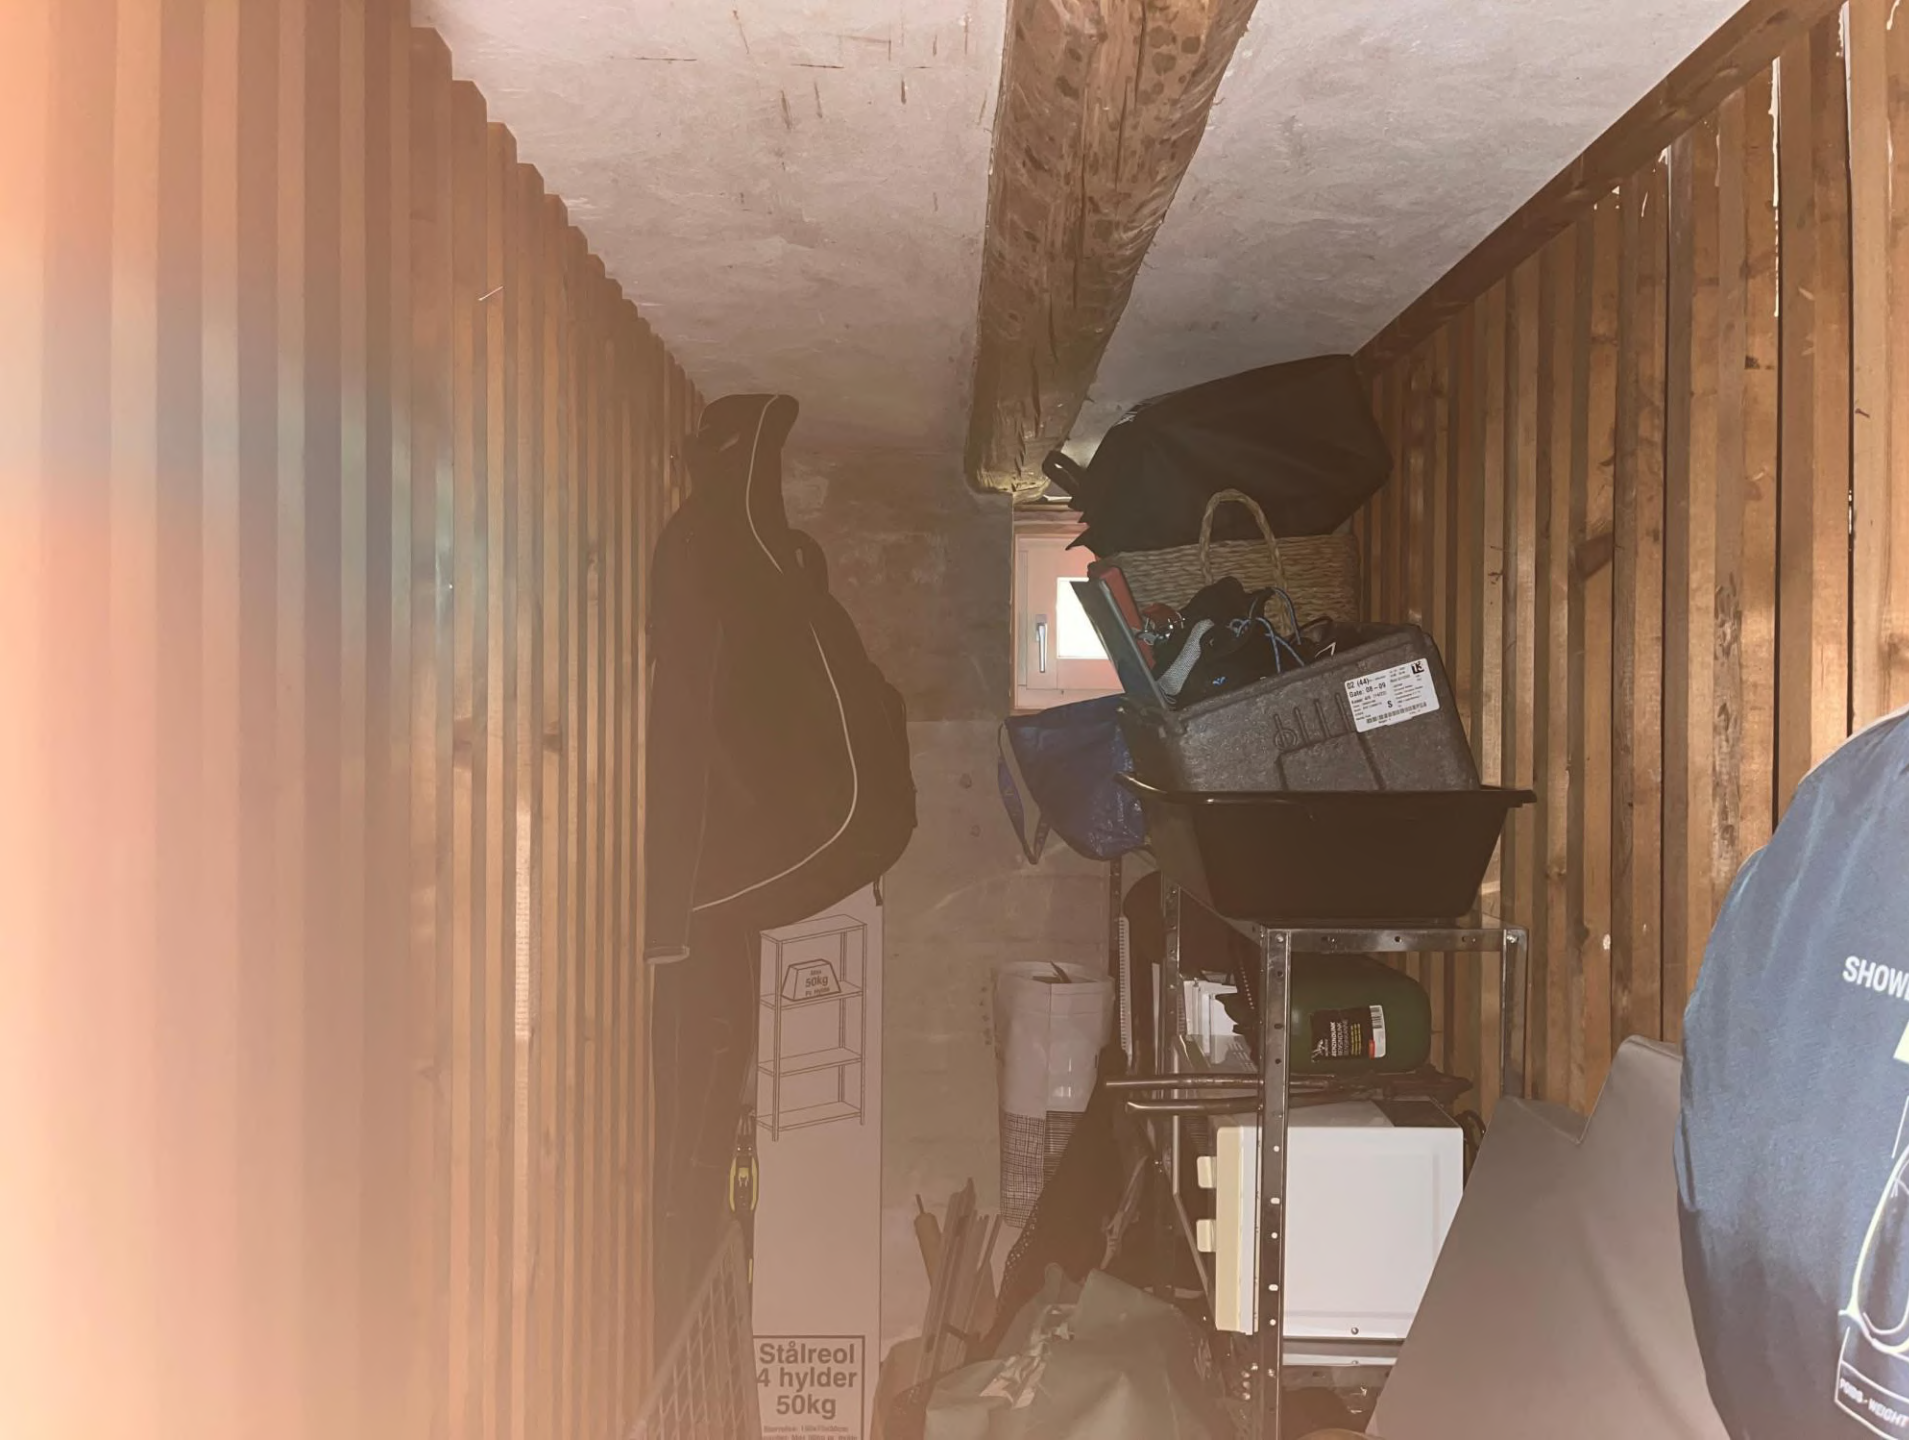
Foto 13:  
Et par eksempler på  
rengjorte effekter og  
kælderrum.

Man skal forvente at  
tingene ikke bliver  
placeret på præcis  
samme måde som inden  
opstart.

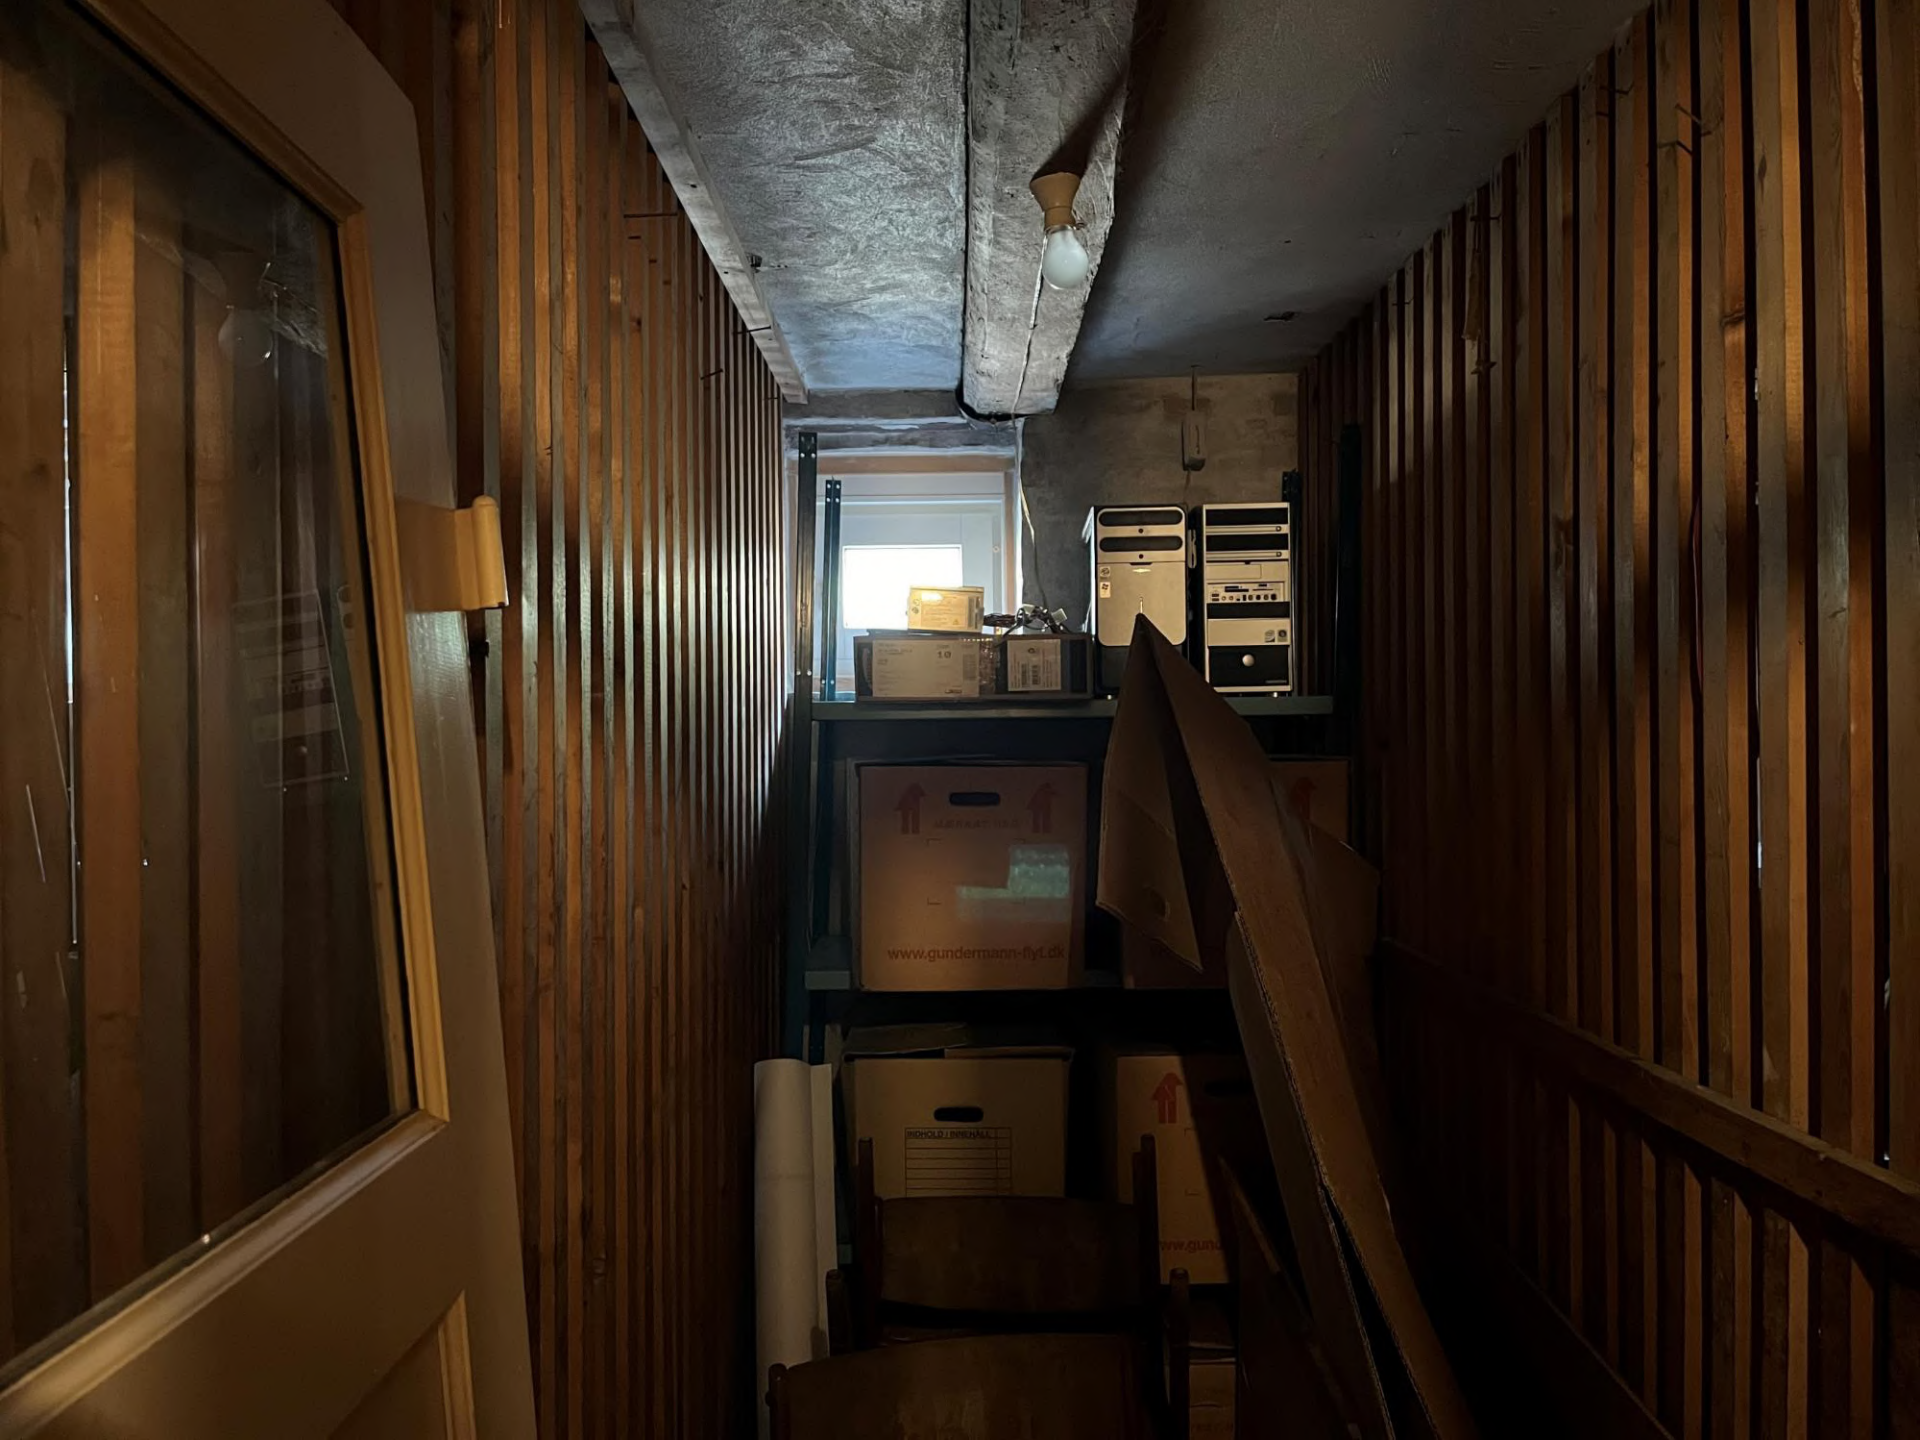
Foto 14:  
Et par eksempler på  
rengjorte effekter og  
kælderrum.

Man skal forvente at  
tingene ikke bliver  
placeret på præcis  
samme måde som inden  
opstart.
