A/B Mozartshus

Mozartsvej 15 og Straussvej 3-17
2450 København SV

Drift- og Vedligeholdelsesplan

Sagsnr. IA3188

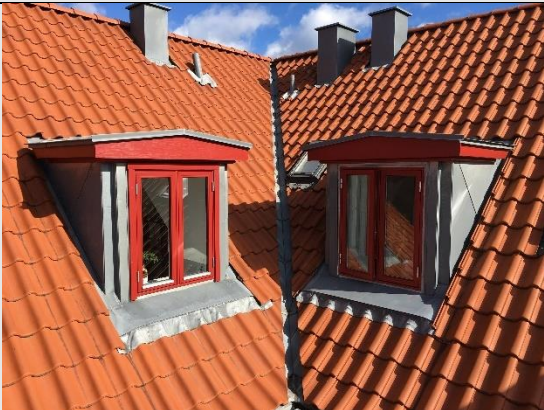
Skotrende mod gård.

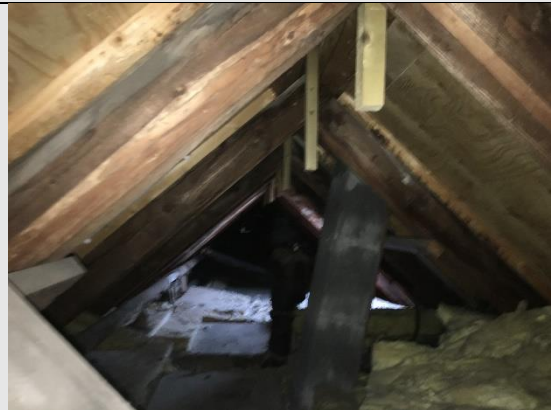
Ejendommens spidsloft.

OBS. grundet kendskabet til de asbestholdige varmerør på spidsloft anbefales det at etablere 3 stk. inspektionssluser, for i fremtiden at have sikker adgang til spidsloft.

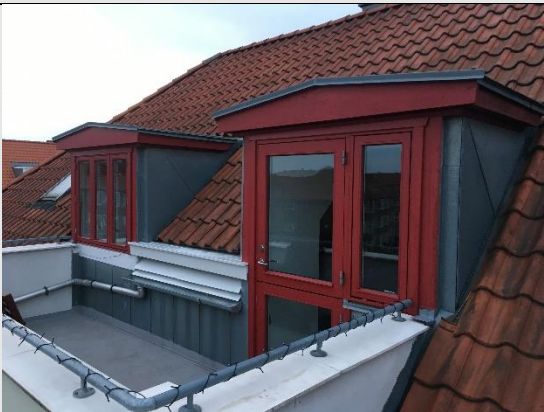
Kvistenes trædele fremstår ikke som værende i god stand.

Kviste og altan på karnap mod gade.

Det anbefales som minimum at udskifte disse samt en malerbehandling.

Alternativt bør man overveje at beklæde alle kviste med en vedligeholdelsesfri beklædning evt. zink, for at undgå fremtidigt vedligehold. Dette kan med fordel udføres samtidig med en evt. vinduesudskiftning/vinduesmalerbehandling.

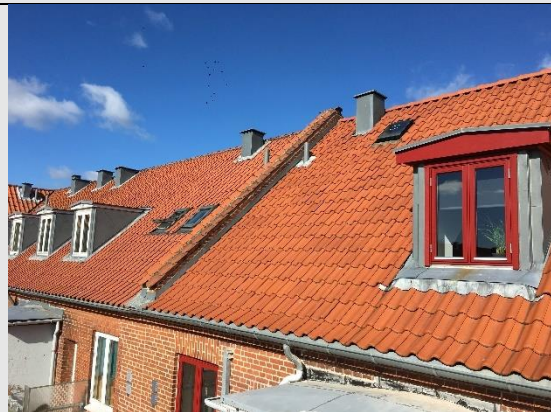
Brandkammene er udført muret og med zinkinddækninger. Brandkammene fremstår som værende i god stand.

Brandkam mod gård.

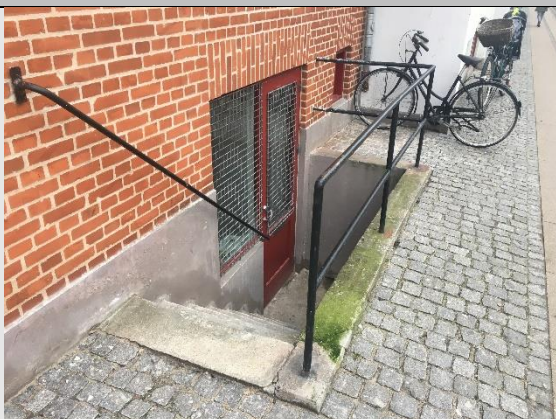
Udvendige kældertrapper af beton/sten fremstår generelt med sætninger og revner i vanger og trin.

Kældernedgang mod gade.

Derfor anbefales det at istandsætte ejendommens kældertrapper.

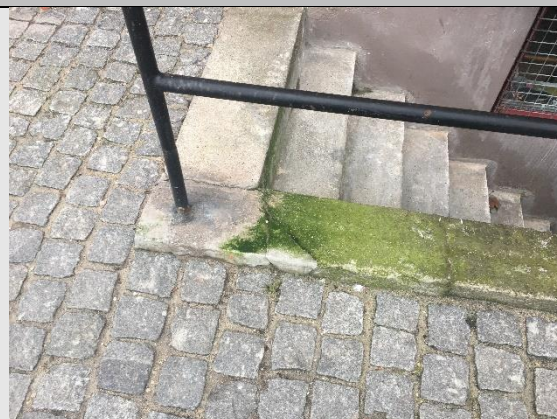
Medtagede vanger, kældertrappe mod gade.

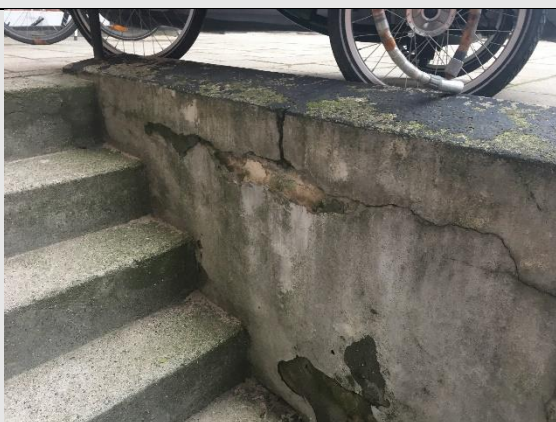
Medtagede vanger, kældertrappe mod gård.

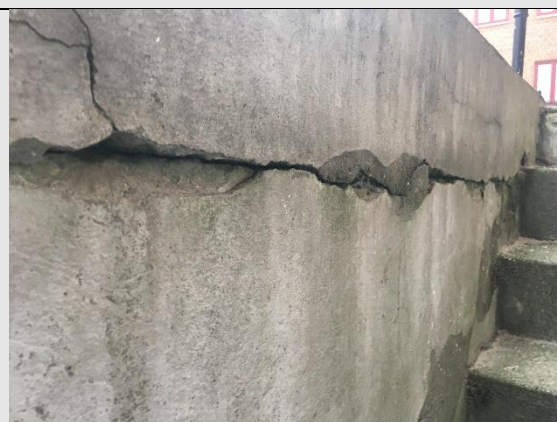
Medtagede vanger, kældertrappe mod gård.

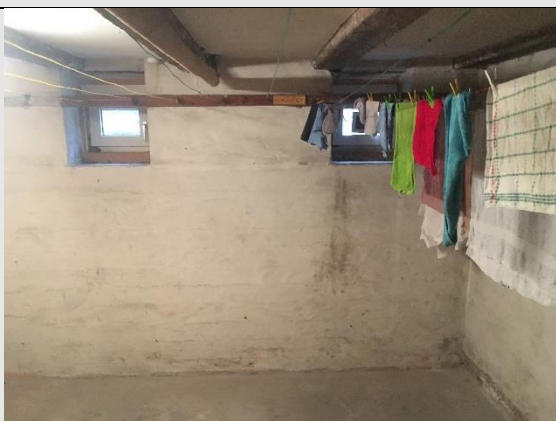
Kælderydervæg mod gård.

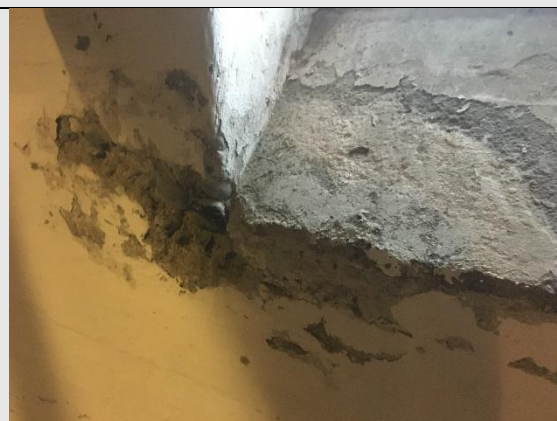
Medtaget kældervæg.

Det anbefales at afsætte et fast beløb på driften, til løbende udførelse af fuger- og pudsreparationer.

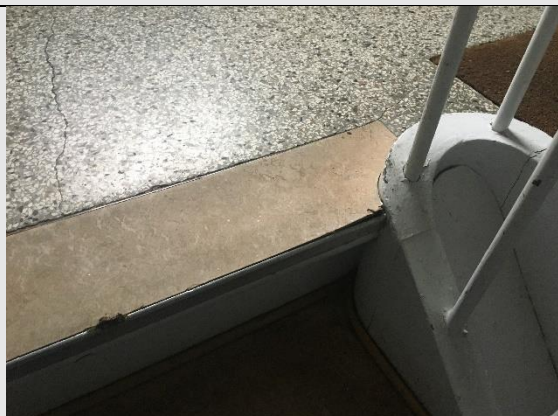
Mindre medtagede overflader på trapper.

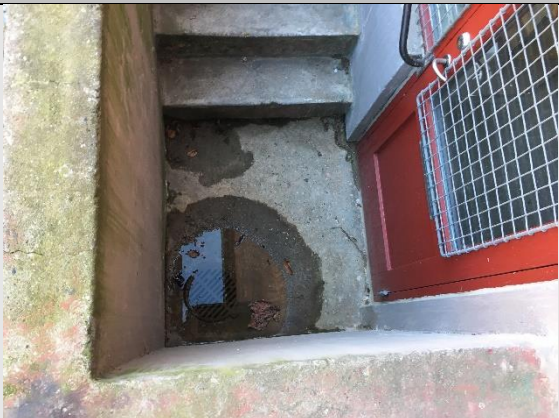
Tilstoppet afløb i kældernedgang mod gade.

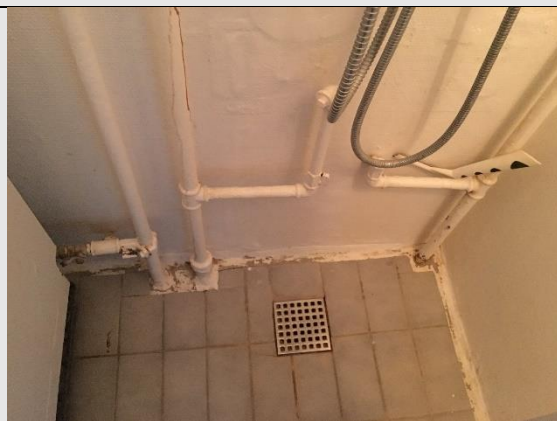
Stigstrengene på baderum er placeret i vådzone

Det anbefales at udskifte ejendommens vandinstallationer komplet, til nye installationer i rustfrit stål. Vand- og afløbsinstallationer bør udskiftes samtidigt for at minimere udgifter til reetableringer.
