24. april 2012
APK
477032_APK12_011

**Fugt- og mikrobiologisk undersøgelse, Teglholmsholmsgården,
kælder samt lejligheden Händelsvej 19, stuen, 2450 Kø-
benhavn SV**

Bilag 3. Fotobilag

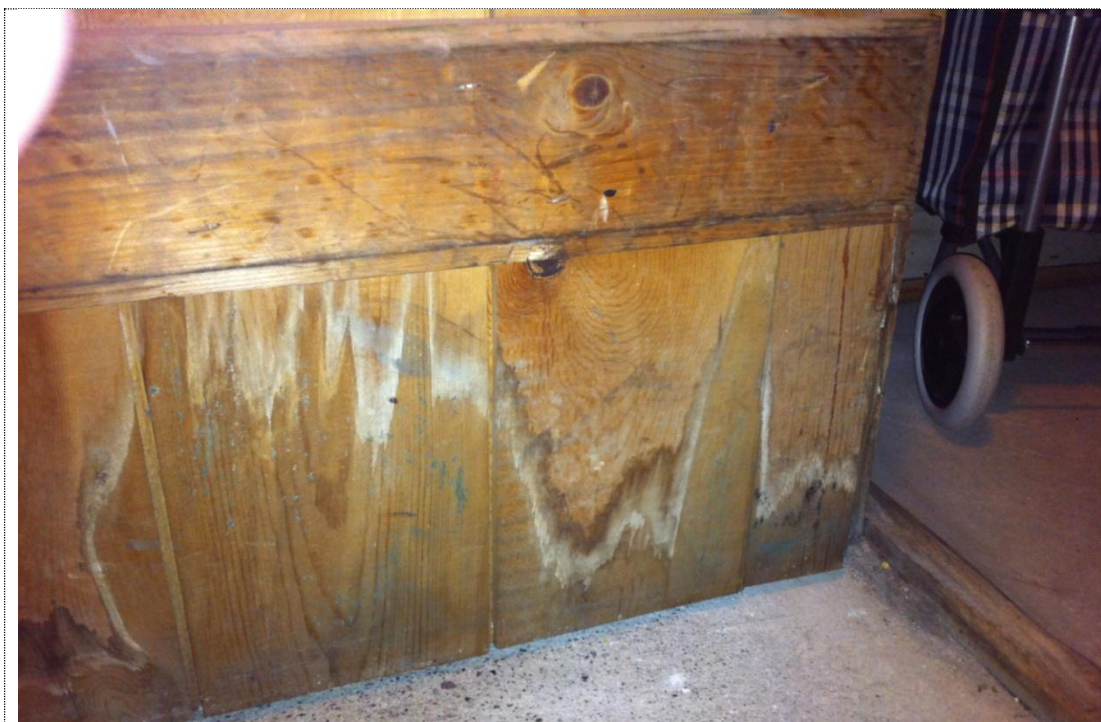
Der ses let fugtskade og skimmelvækst på nedre del af bræddeskillevægge på begge sider både i gang og inde i rummene. Det er samme udvikling som i Rubinsteinsvej 4-6.

5. Fugtskade og skimmelvækst på træværk, Rubinsteinsvej

Hvis man ønsker at nedbringe mængden af skimmelvækst i kælderen kan dette gøres ved at vaske den nederste halve meter af træskillevæggene på begge sider med rodalon i vand i forholdet 1 del rodalon til 4 dele vand. Man bør have handsker på og en maske, når man er i gang med dette arbejde.

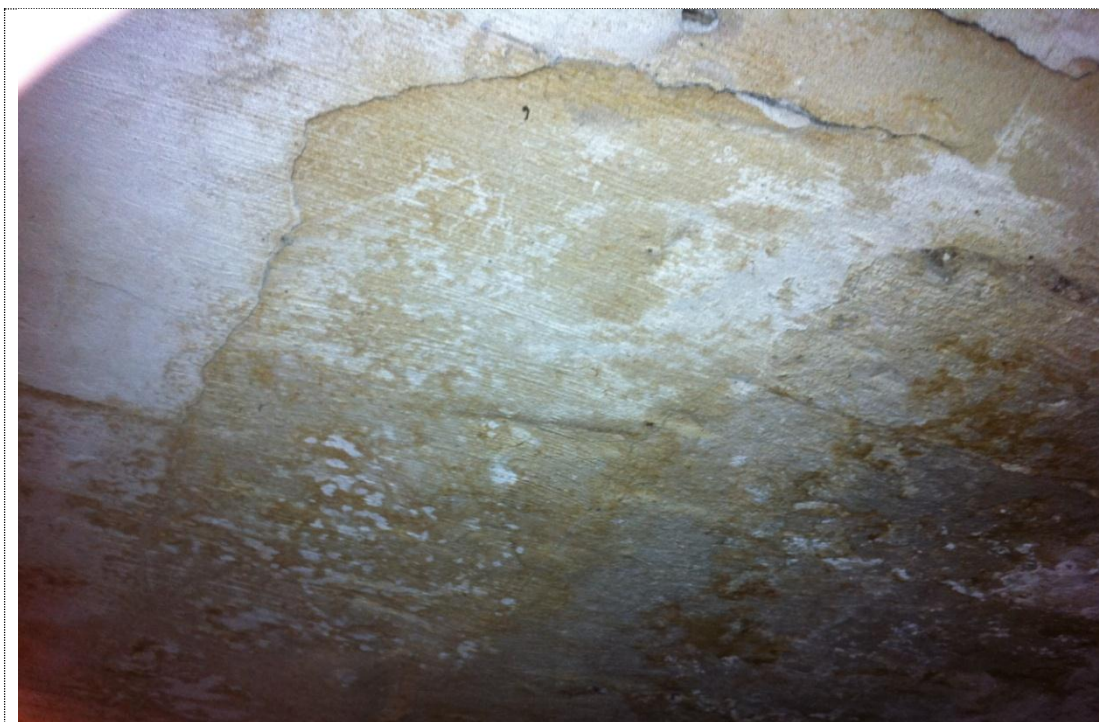
Der ses en gammel vandskade i loftet under badeværelse. Det skadede område blev målt med GANN-måler, som viser tælleantal på <70-80. Det anbefales, at bestyrelsen foretager en besigtigelse af badeværelserne herover med henblik på at vurdere, om gulvene er tætte og i god stand. Kig fx efter revner i terrasso. Hvis gulvet er forsynet med nyere flisebelægning, bank da på fliserne og hør om de har sluppet underlaget (dvs. hul lyd) og om der er tætte fuger.

7. Loft i cykelkælder, Händelsvej. Gammel fugtskade

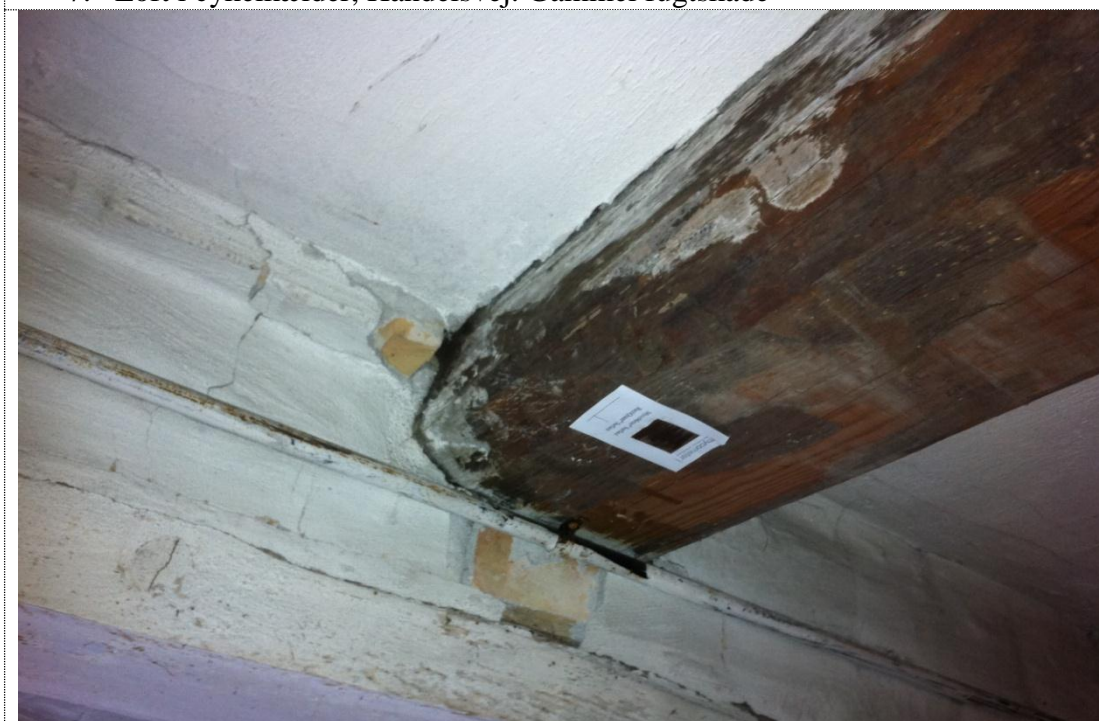
Der er synligt træbjælke med puds i mellem bjælkerne. En MycoMeterprøve taget på en bjælke med sort misfarvning viser skimmelvækst i kategori C. Der er sandsynligvis tale om, at bjælken suger noget fugt til sig fra murværket ved vederlaget og at der periodevis – måske for nylig – har været en høj luftfugtighed på overfladen af bjælkeenderne.

Træfugtigheden i bjælken blev målt til 10 %, hvilket er langt under grænsen for angreb af trænedbrydende svampe samt aktiv skimmelvækst.

8. MycoMeterprøve på bjælke i cykelkælder, Händelsvej

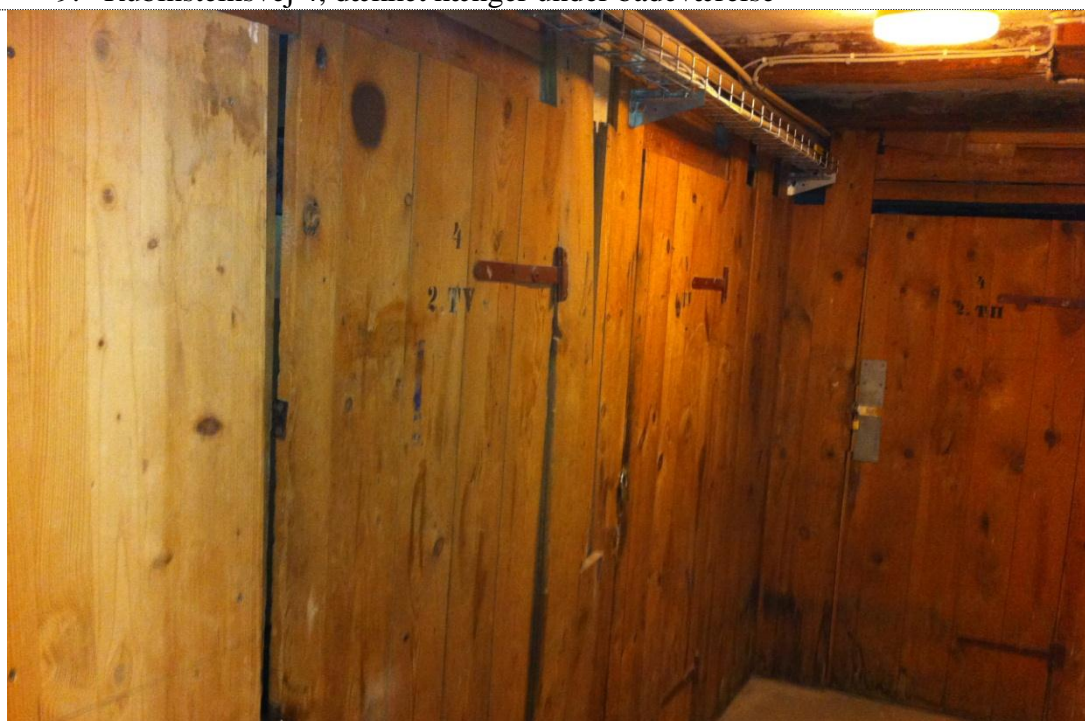
I nr. 4 ses loftet under badeværelser at hænge ganske betydeligt. Der kan ikke umiddelbart måles forhøjet fugt i dækket. Men der er sket skade på bæreevnen således at dækket har trykket skillevæggen ned og ud. Se fotobilag.

10. Rubinsteinsvej 4, skillevæg skubbet ud af dækket

To steder under badeværelser er der konstateret kraftig sætning af etageadskillelsen. Dette bør give anledning til undersøgelse af oven liggende badeværelser samt evt. en undersøgelse af dækkene ved en ingeniør med speciale i styrkeberegning/vurdering.

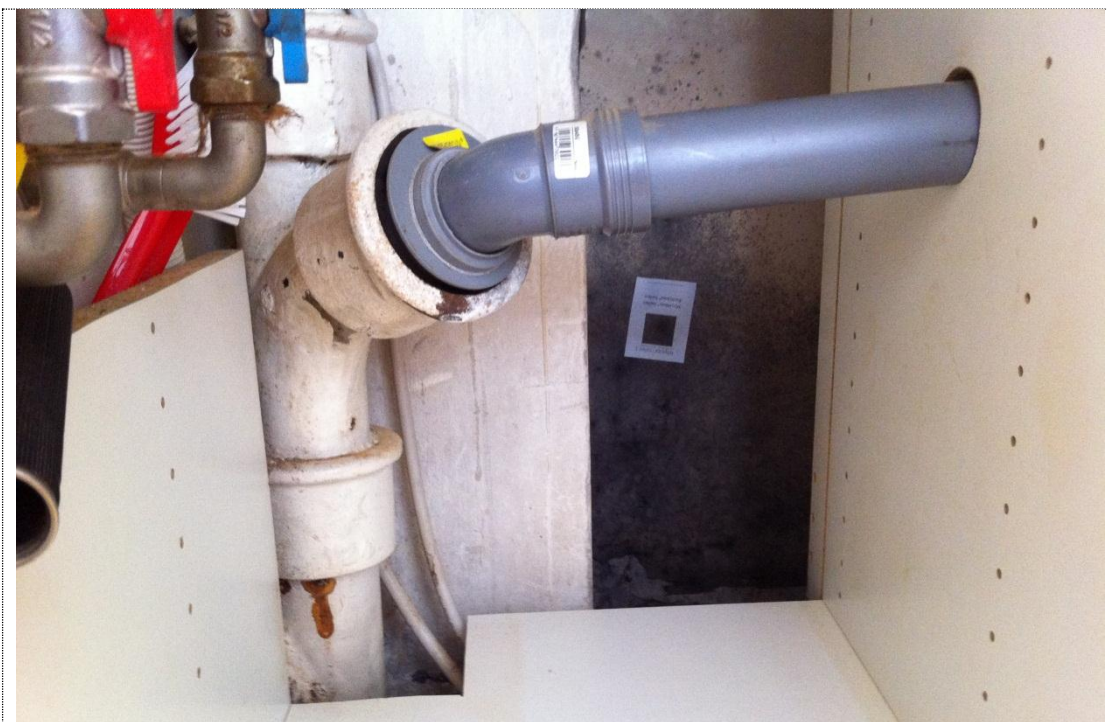
Der er konstateret skimmelvækst på ydervægge flere steder i denne lejlighed. I børneværelser var der mindre områder med skimmelvækst på brystningsparti under vinduer ved gulvet. I stue var der skimmelvækst i et større område bag ved lædersofa. I køkken var der skimmelvækst på ydervæg bag køkkenskab.

I lejligheden Händelsvej 19 stuen er der konstateret skimmelvækst på ydervægge bag møbler. Årsagen hertil er en kombination af mangelfuld opvarmning og udluftning samt møblering/opmagasinering tæt op ad ydervæg.

1. Skimmelvækst bag køkkenskab

Skimmelvækst på vægge fjernes iht. vejledning i bilag 5 og 6.

I køkkenet kan det være en fordel at montere underskabe på ben og lave en ventilationsspalte bag skabe op gennem bordpladen, så luften kan cirkulere.
