# VEDLIGEHOJDELSESPLAN

## A/B N.H.

Christian II's Allé 2A,  
Postkassen,  
2300 København S

April. 2021  
Sagsnr.: 210015

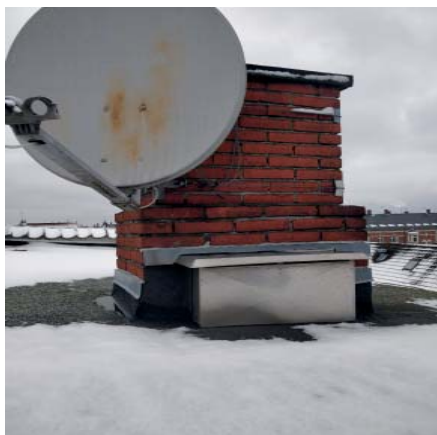
## 01.02 TAGGENNEMFØRINGER

Mindre alvorlig skade

Tagrender anbefales renses hvert år.

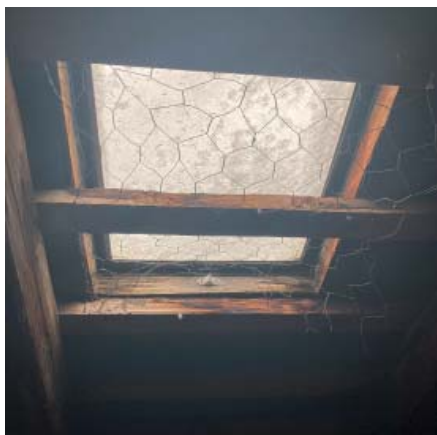
## 01.06 TAGVINDUER OG OVENLYS

Mindre alvorlig skade

Tagvinduer anbefales udskiftet til nye i 2025. Position er prissat i planperioden.

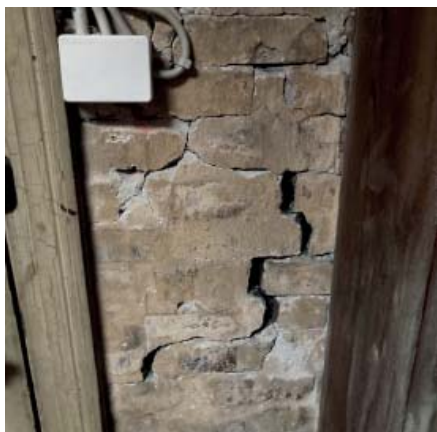
## 01.10 TAGSKILLEVÆGGE

Vægoverfladerne fremstår generelt pæne. Der er registreret fremkomst af revner og manglende fugemørtel.

Kosmetisk skade

Udbedring af fuger anbefales i 2021.

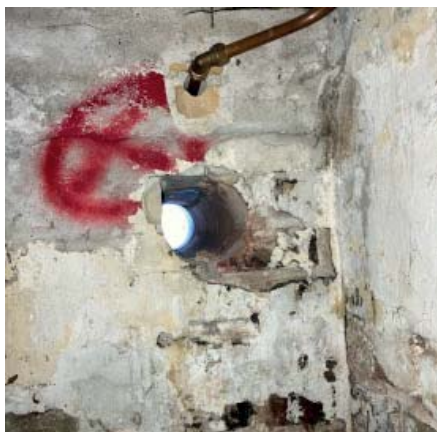
## 02.02 KÆLDERYDERVÆGGE OG SKILLEVÆGGE

Vægoverfladerne fremstår generelt pæne. Der er synlige afskalninger fra fugtindtræningen i form af afskallende puds, men det vurderes dog ikke at have en væsentlig betydning. Der er registreret fremkomst af blotte mursten og manglende fuger og puds enkelte steder. Pudsens funktion er fungerende som et offerlag, hvis denne skaller af forsvinder offerlaget og der medføres skade på fugten.

Mindre alvorlig skade

Visuelt kontrol anbefales udført hvert år. Udbedring af fuger og puds anbefales i 2026.

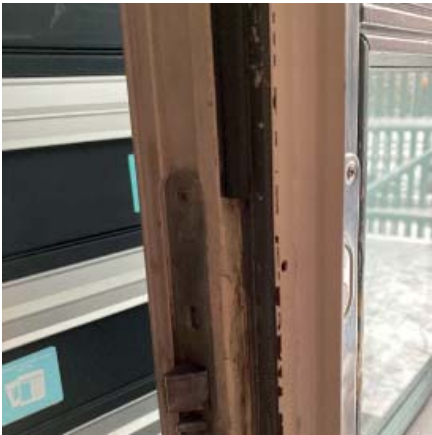
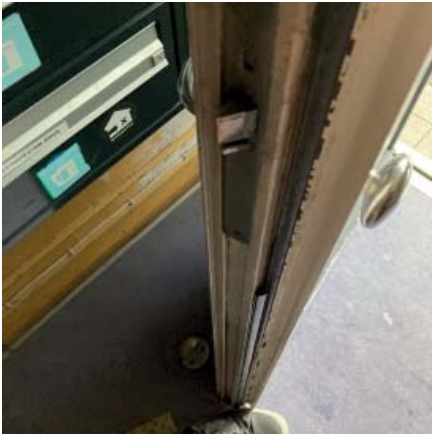
### 05.01 DØRE TIL HOVEDTRAPPER

Dog er der registreret delvis afskallinger af malingen på bunden af opgangsdørene, og tætningslister fremstår krakelerede, delvis manglende og tør. Generelt er tilstanden på dørene er gode.

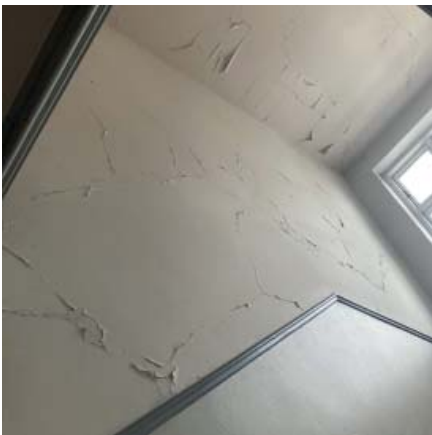
### 06.01 HOVEDTRAPPER

På begge hovedtrapper fremstår den øverste vægdel, samt loft overflade som krakelerende og afskallende. Derudover ses der revnedannelser henover dør, samt ved vindue på øverste etage i opgangen med den "gule trappe". I samme opgang er der observeret en revnedannelse i balustret hvor den drejer. Derudover ses forkanter på trappe ved stødtrin ud til at være medtaget efter slitage.

Mindre alvorlig skade.

Det anbefales at der udføres snedkergennemgang af hen- holdsvis hovedtrapper, vægge, lofter og træværket efterfølgen- de malerbehandles og lakeres. Revne dannelser bør bankes

Hvornår trapper/opgange generelt skal istandsættes, er delvist et spørgsmål om foreningens ønske om udseende. Det anbefales dog at snedker- samt malergennemgang udføres inden 2024.

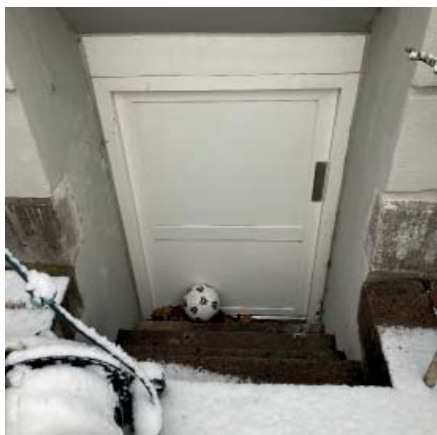
## 06.03 KÆLDERNEDGANGE

Der er registreret partielle afskalninger på skaktvægge omkring dørene. Derudover ses der revnedannelser omkring afløb i bundplade. Generelt set fremstår kældernedgangenes overflader pæne.

Mindre alvorlig skade

Kældernedgange bør gennemgå en almindelig vedligehold i form af en vandtættende overfladebehandling, således at overfladen fremstår intakt uden risiko for vandindtrængen i konstruktionen. I samme ombæring bør øvrige revner og ikke intakte overflader lukkes.

Vedligeholdelse anbefales udført i 2024.

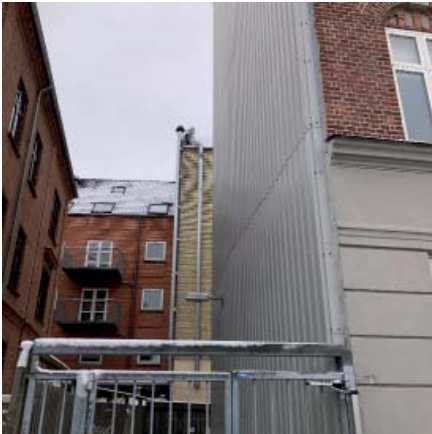
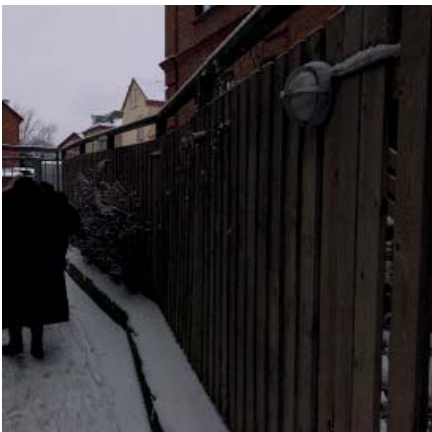
### 07.02 GENNEMGANG TIL GÅRD

Støbt betonkant under hegn, ser medtaget ud. Flere steder er der revnedannelser og løst betonpuds. Derudover er det observeret at der er udført tagrende under beklædning på gavl. Tagrendens endestykke er itu.

Mindre alvorlig skade

Betonkant under hegn bør eftergås og udbedres for revnedannelser og løst betonpuds, så der ikke opstår vandindtrængen. Yderligere vandindtrængen kan forårsage frostsprængninger. Derudover bør tagrende under gavlbeklædning gennemgås for skidt og snavs, og endestykke bør reetableres.

Det anbefales at ovenstående problematikker udbedres i løbet af 2021.

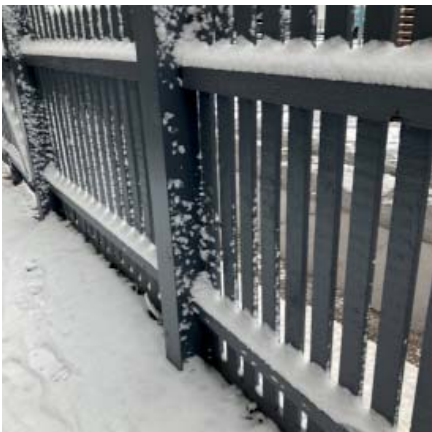
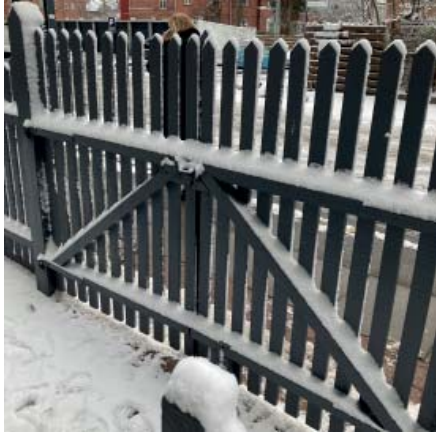
### 18.02 PLANKEVÆRK

Ved selve indgangen er det observeret, at en af de lodrette poster er gået itu omkring terræn..

Kosmetisk skade

Det anbefales udført i 2021.
