# Tilstandsrapport

AB Hvidovrevej 279

AB Hvidovrevej 279  
Hvidovrevej 279  
2650 Hvidovre

10-03-2026  
Sagsnummer: 402025

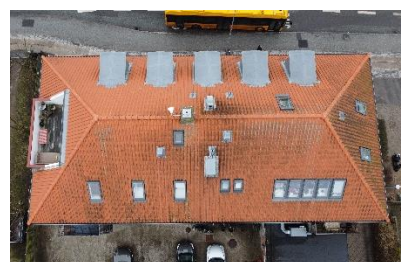
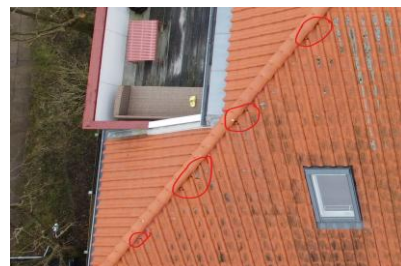
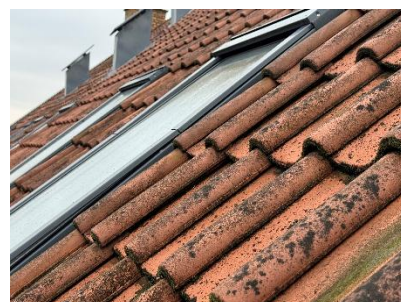
## 1.1 Rygninger og grater

På baghuset ses tilsvarende forhold, hvor rygningsbånd enkelte steder har løsnet sig fra tagfladen. Forholdet vurderes på nuværende tidspunkt ikke at have medført synlige skader, men kan på sigt øge risikoen for mindre utætheder.

Selve rygnings- og gratstenene fremstår generelt uden synlige skader, revner eller forskydninger, og der er ikke observeret brud eller større nedbrydning i selve stenene. Samlet vurderes rygninger og grater derfor at være i stand over middel, som følge af de observerede forhold med løsnet rygningsbånd.

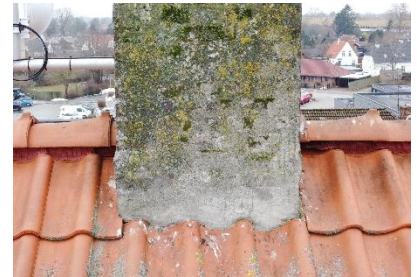
Hvis forholdet ikke udbedres, kan der opstå fugtskader i undertag, lægter og den bagvedliggende tagkonstruktion, hvilket over tid kan føre til nedbrydning af træværk og behov for mere omfattende reparationer.

Inddækninger bør udføres i et egnet materiale (typisk zink eller bly) og integreres korrekt i tagbelægningen, så regnvand ledes sikkert væk fra samlingen.

Arbejdet vurderes mest hensigtsmæssigt udført fra stillads, hvilket samtidig vil give mulighed for at kontrollere de omkringliggende tagsten og samlinger.

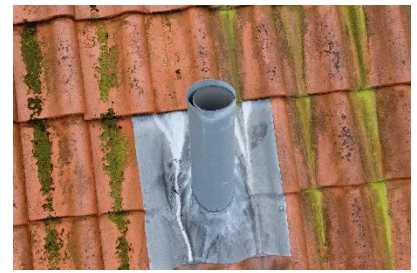
På baghuset ses at én faldstammeudluftning der mangler top/låg, hvilket betyder, at hættens ikke er tilstrækkeligt beskyttet mod nedbør. Dette kan medføre direkte vandindtrængning bag om røret og ind på taget, hvilket i værste fald give fugtproblemer og skader i bagvedliggende konstruktioner.

Faldstammeudluftningen på baghuset samt ventilationshætten på forhuset skal straks eftergås og udbedres ved montering af korrekt låg/top, så gennemføringerne igen er beskyttet mod nedbør.

De skæve ventilationshætter på baghuset vurderes primært at have kosmetisk betydning. Disse kan eventuelt forsøges rettet op i forbindelse med andre stillads- eller liftkrævende arbejder på taget, hvis det vurderes hensigtsmæssigt.

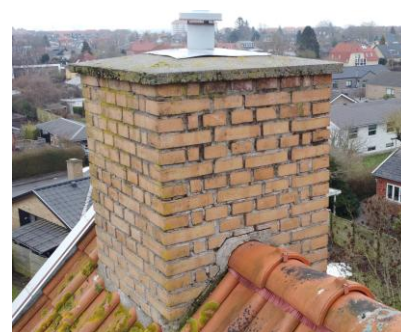
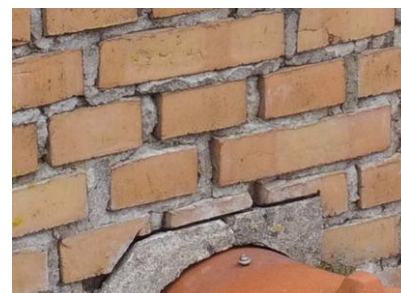
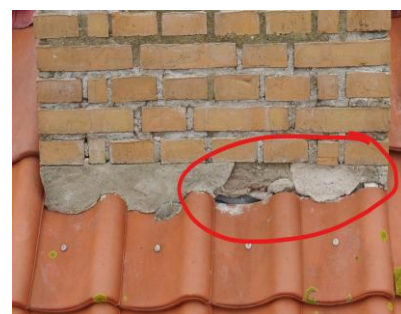
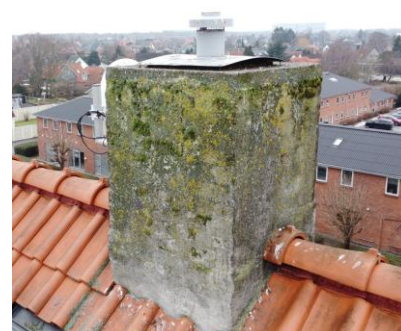
På forhuset ses én skorsten opført i murværk og afsluttet med puds. Skorstenen fremstår generelt med intakt puds uden større revner eller afskalninger. På de lodrette flader ses dog en del mos- og algevækst, hvilket formentlig skyldes, at skorstenen mangler en afdækningssten på toppen. Uden afdækning vil skorstenen i højere grad blive opfugtet af nedbør.

På baghuset ses én skorsten opført i blankt murværk. Her fremstår skorstenen med porøse og stedvist mangelfulde fuger, hvilket indikerer begyndende nedbrydning af fugerne. Derudover ses mørtelpuden mellem skorsten og tagsten at være mangelfuld, hvilket kan give risiko for mindre utætheder i overgangen mellem skorsten og tagflade.

- eksisterende fuger kradses ud og omfuges
- løse eller mangelfulde mørtelpuder mellem tagsten og skorsten eftergås og udfyldes efter behov

I forbindelse med arbejdet henvises desuden til afsnittet "Inddækninger", hvor der er konstateret forhold omkring skorstenene, som også bør udbedres for at sikre korrekt tæthed i tagkonstruktionen.

Det vurderes at en istandsættelse af skorstenen skal udføres fra stillads.

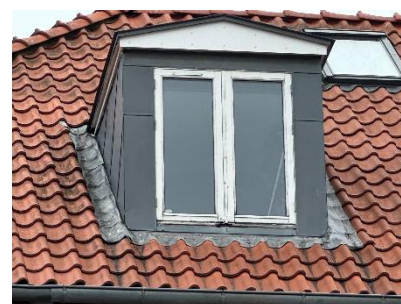
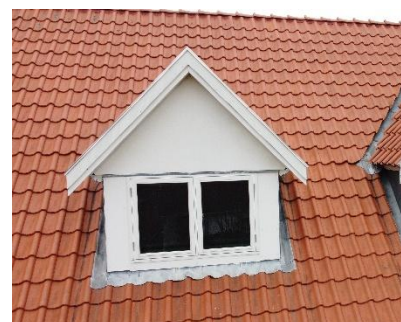
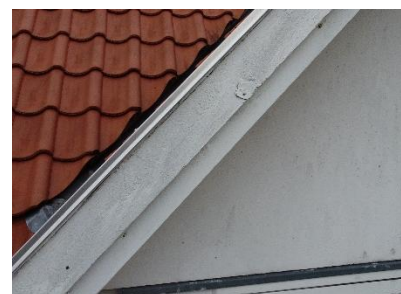
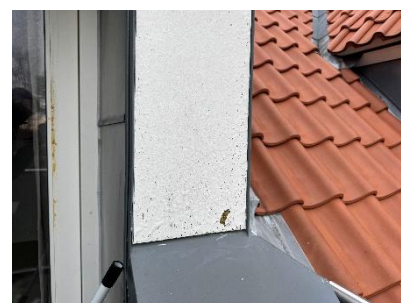
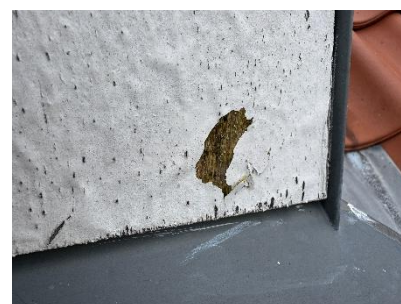
Kvistens sider er beklædt med zink, og kvisttagene er belagt med tagsten. Både zinkbeklædning og tagsten fremstår uden synlige skader eller nedbrud og vurderes generelt at være i god stand.

Arbejdet vurderes at kunne udføres fra lift, hvilket normalt vil være mere økonomisk fordelagtigt end stillads.

Arbejdet kan med fordel koordineres med andre lift- eller stilladskrævende arbejder på taget, så samlede omkostninger reduceres.

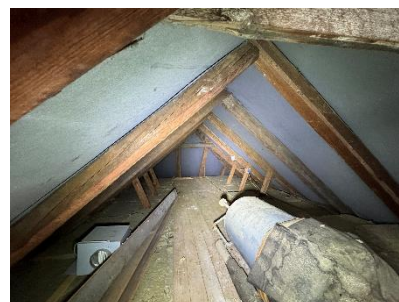
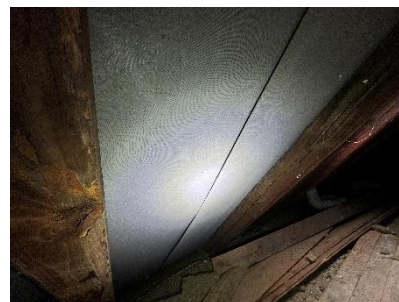
Manglende ventilation kan på sigt medføre risiko for fugtophobning i tagkonstruktionen, hvilket kan føre til kondensdannelse og i værste fald skimmelvækst, eller rådskader. På tidspunktet for besigtigelsen er der dog ikke observeret tegn på skimmel eller fugtskader i loftrummet over hovedtrappen i forhuset.

Undertaget kan kun delvist inspiceres og eventuelt tættes fra loftarealer, og en egentlig udskiftning er ikke mulig uden samtidig at fjerne tagbelægningen (tagstenene).

Foreningen bør dog være opmærksom på undertagets forventede levetid, da en fremtidig udskiftning af undertaget i praksis vil kræve en større tagrenovering, hvor tagbelægningen afmonteres og genoplægges eller udskiftes.

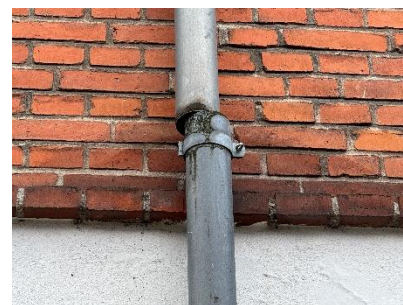
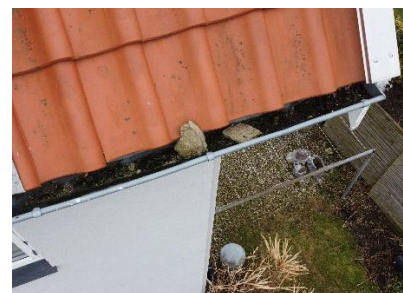
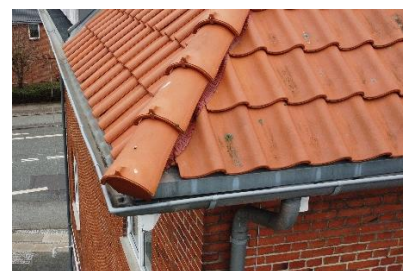
Der ses allerede opfugtning af facaden, og forholdet vurderes at være kritisk, da fortsat vandpåvirkning kan medføre nedbrydning af facadefuger, puds eller murværk, samt i værste fald give fugtskader i bygningens konstruktioner eller indvendige vægge.

Derudover anbefales det at etablere en fast serviceaftale for rensning af tagrender, eksempelvis én gang årligt. Over tid vil tagrender uundgåeligt blive fyldt med blade, snavs og andet materiale, hvilket kan forhindre vandet i at løbe korrekt mod nedløbene. Hvis tagrenderne ikke renses løbende, kan vandet i stedet løbe ud over tagrenderne, hvilket kan medføre opfugtning og nedbrydning af facaderne.

En fast vedligeholdelsesordning vil derfor være med til at forebygge skader og sikre korrekt funktion af afvandingsystemet.

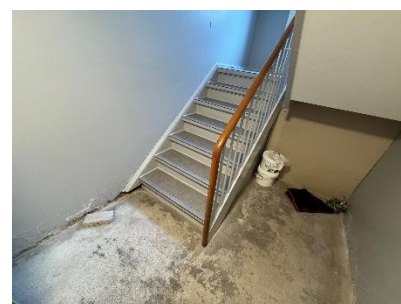
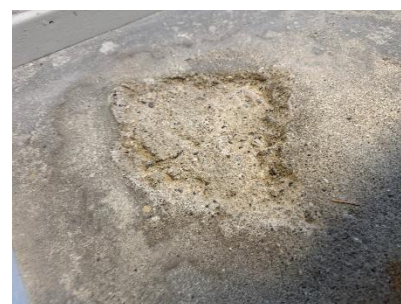
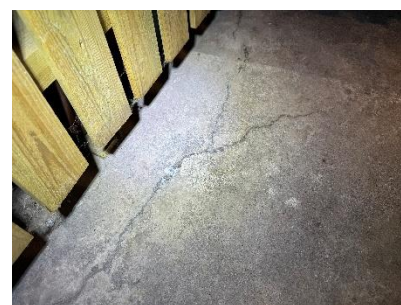
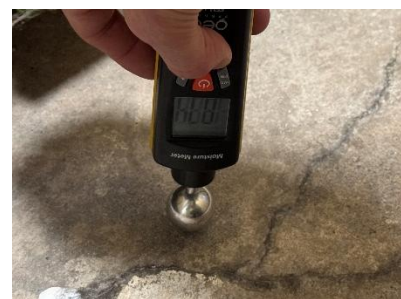
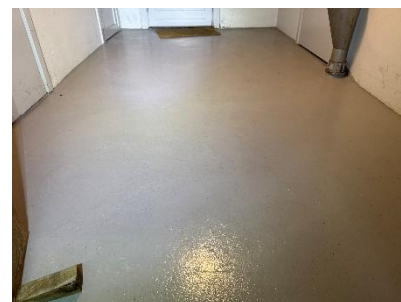
Kældergulvene fremstår flere steder med afslag og ujævnheder, blandt andet i trapperummene ved 279B og 279C. Øvrige gulvflader ses ligeledes med mindre afslag samt enkelte fordybninger og mindre huller. Der ses enkelte revner, som formentlig skyldes tidligere sætninger i konstruktionen.

De observerede skader vurderes samlet set primært at have kosmetisk betydning.

Gulvene fremstår her i god og pæn stand uden synlige skader eller revner. Gulve formodes maleristandsat i nyere tid.

En simpel løsning er at oprette gulvene og efterfølgende udføre en ny malerbehandling. Denne løsning kan dog have begrænset levetid, da fugt fra jorden under, fortsat kan påvirke overfladen.

En mere holdbar løsning er at etablere et nyt terrændæk. Gamle gulve opbankes og jord graves væk. Herefter etableres et fugt- og varmeisolerende lag, inden der støbes nyt armeret betongulv, som eventuelt afsluttes med en overfladebehandling.

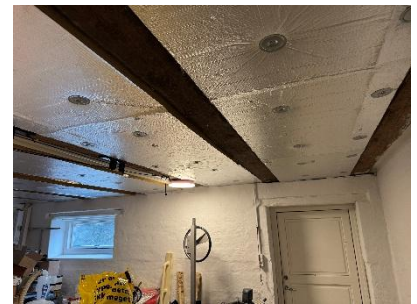
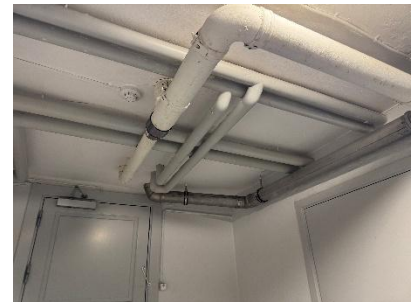
Loftoverfladen er ikke synlig, da lofterne er efterisoleret med synlige isoleringsbatts. Det kan derfor ikke vurderes om den oprindelige loftflade er intakt og uden huller og skader. Den eftermonterede isolering fremstår dog generelt intakt og korrekt monteret.

De nyere gipslofter i mellemgangen fremstår i pæn og velholdt stand uden synlige skader eller revner.

Ingen nødvendige tiltag på nuværende tidspunkt.

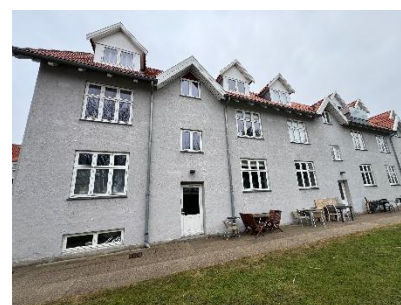
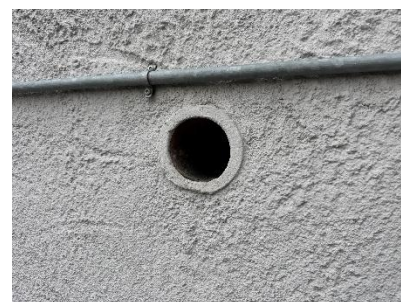
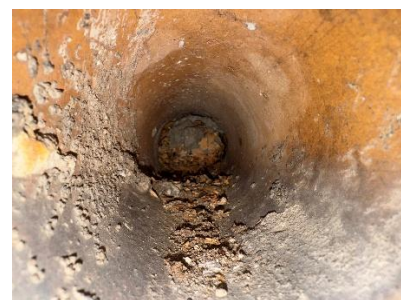
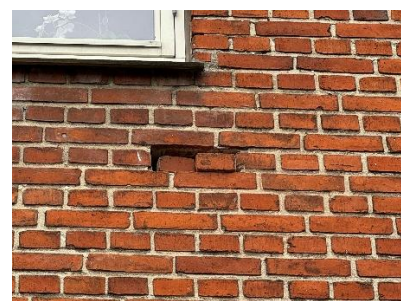
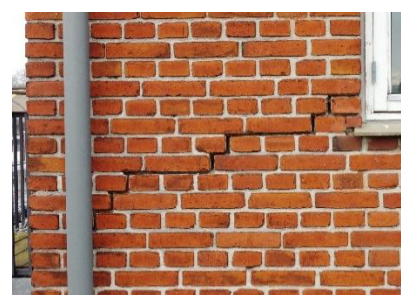
Mod syd/have ses dog to mindre revner over vinduer samt én mindre revne mellem stue- og kældervindue. Revnerne er tidligere forsøgt udbedret med armering over vinduet, men er opstået igen. Revnerne vurderes på nuværende tidspunkt at være mindre og uden konstruktiv betydning. Mod nord ses ingen revner i facaden.

De efterisolerede gavle med facadebatts fremstår i god stand uden synlige skader eller nedbrydning.

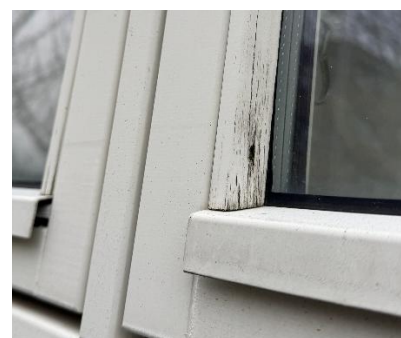
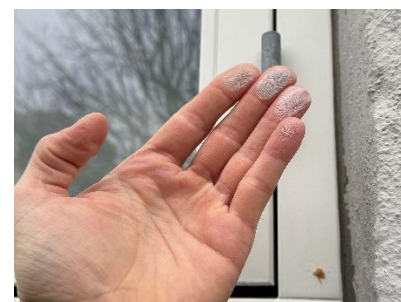
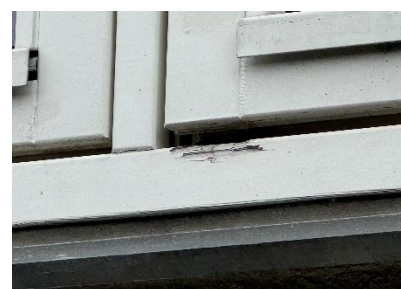
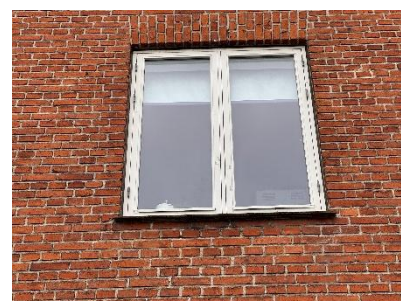
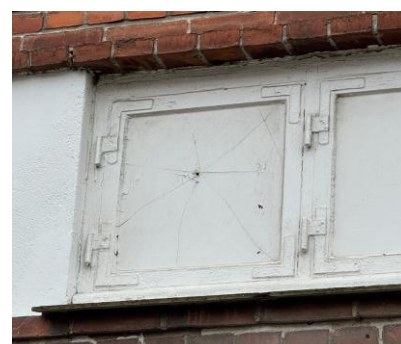
Mod nord ses ingen væsentlige tegn på nedbrud, dog er der ét vindue med en mindre skade, muligvis fra påvirkning udefra.

I gavlen mod nord ses et originalt gammelt trævindue, hvor ruderne er tildækket/overmalet. Den ene rude er revnet og har hul. I sydvendt gavl ses tilsvarende vindue med kraftig afskalling i malingen.

Den lokale skade på ét vindue bør udbedres, og møre glaslister udskiftes i forbindelse med malerarbejdet.

Vinduer fra 1. sal og op samt butiksvinduer i træ bør eftergås for skader og begyndende nedbrud og herefter maleristandsættes. Da arbejdet skal udføres fra stillads eller lift, anbefales det at stuevinduer også males i samme omgang, så man sikrer sig at alle vinduer er istandsat ens.

Originale trævindue i gavle skal renoveres. Rude med revne udskiftes til ny, og vinduer males.

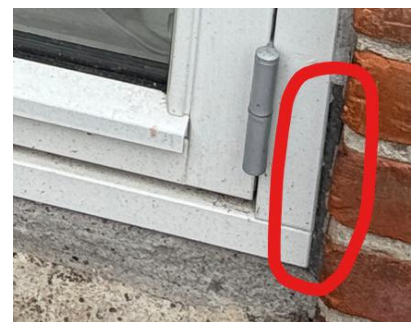
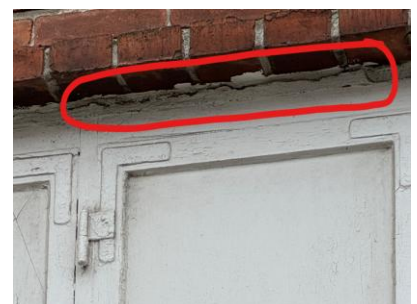
Ved to originale vinduer i gavlene i forhuset, at fugerne er udført som mørtelfuger. Disse fremstår mangelfulde og ikke tætte, hvilket kan medføre risiko for vandindtrængning i konstruktionen.

Der er observeret minimum ét eksempel på en nedbrudt/mangelfuld gummifuge, som kan medføre lokal utæthed.

Defekte og mangelfulde fuger eftergås og udskiftes til nye.

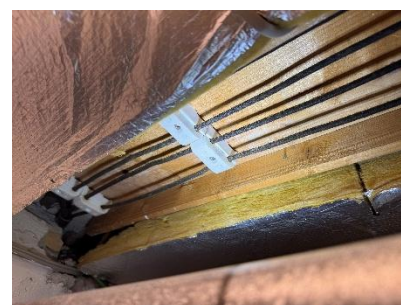
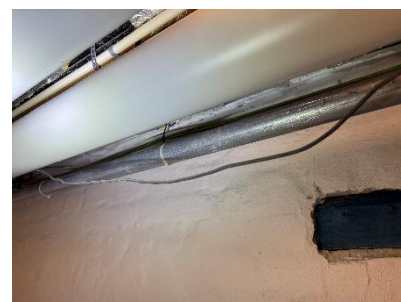
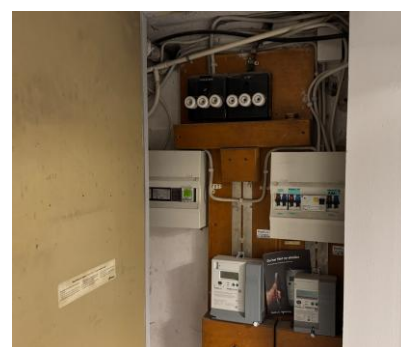
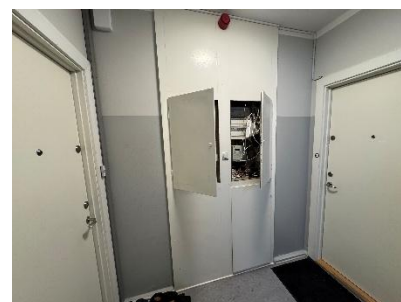
Der stilles skærpede krav til brandbeskyttelse af installationer i fælles adgangsveje for at sikre flugtveje, og det bør derfor overvejes om EL tavler i trapperum på sigt skal flyttes ind i egne lejligheder, af sikkerhedsmæssige årsager.

Disse tiltag vil reducere risikoen for kortslutning og brand samt bringe installationerne op til nutidig standard.

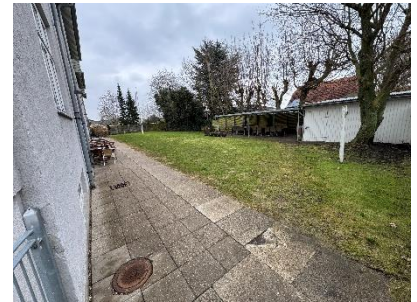
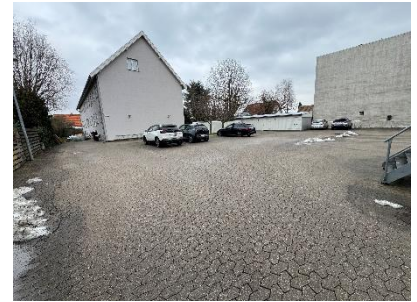
Fremstår i pæn stand. Belægning ses nogle steder med mindre skader, men dette vurderes primært at være af kosmetisk betydning.

Ingen nødvendige tiltag på nuværende tidspunkt.
