# VEDLIGEHOULDELSPLAN

## A/B ARKONAGADE 6-8

Arkonagade 6-8  
1726 København

September 2021  
Rev. A-29.11.2021  
Sagsnr.: 210053

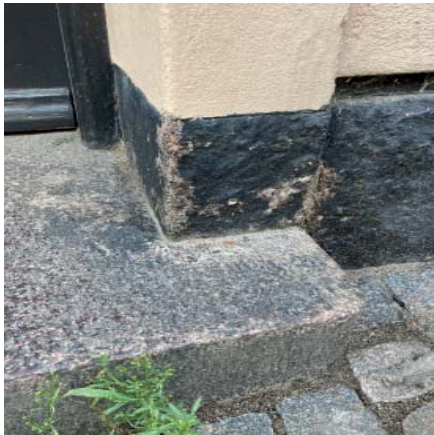
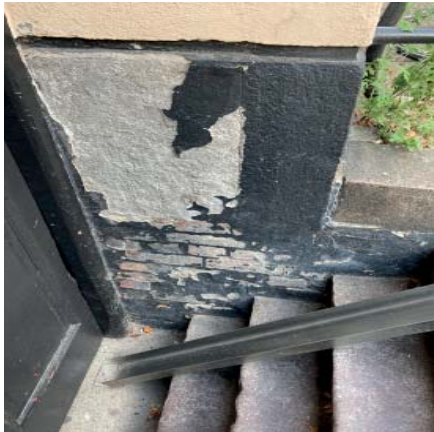
**03.01 SOKLER****Materialer**

Soklen mod gaden er udført i sortbemalet granitsten. På gårdsiden er soklen pudset og malerbehandlet i sort.

Kosmetisk skade

Sokler anbefales eftergået for reparationer efterfulgt af malerbehandling.

Sokler anbefales udbedret i 2027.

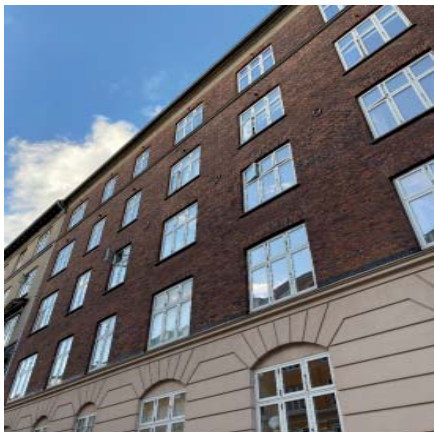
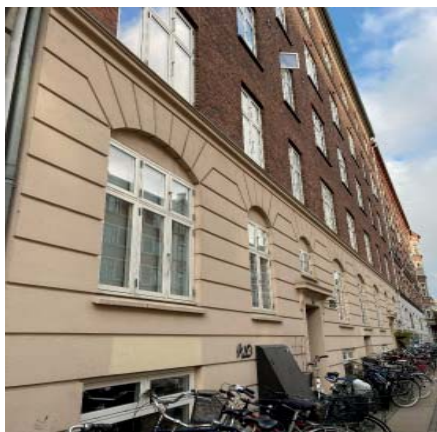
**03.02 GADEFACADER****Materialer**

Underfacaden er i meget god stand, dog er der afskallinger på væggen til kældernedgang, hvor der er sort malerbehandlet. Der forefindes grafitti i mindre omfang. Overfacaden er i normal stand..

Kosmetisk skade

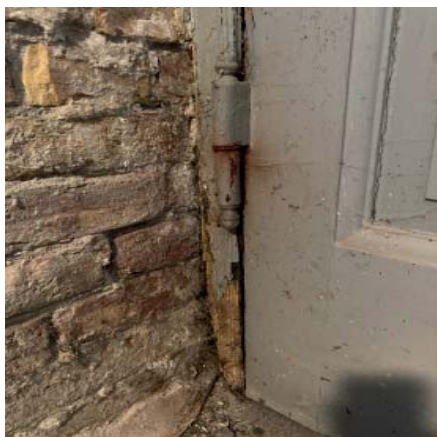
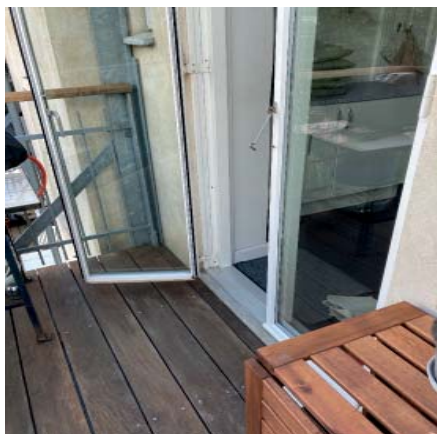
## 05.04 ALTANDØRE

Ingen bemærkninger

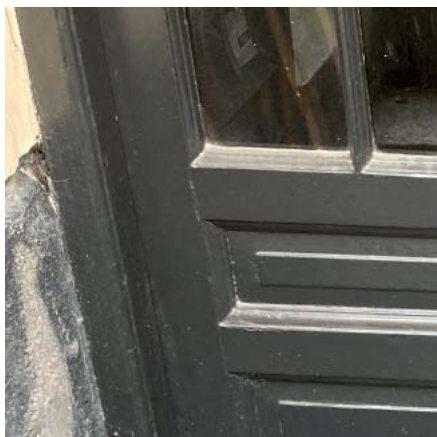
## 05.05 FUGER OMKRING UDVENDIGE DØRE

Ingen bemærkninger

Foreningen anbefales at overveje udskiftning af fuger tilhøren-de køkkentrappedør.

Udskiftning af fuger anbefales i 2027. Positionen er prissat i planperioden.

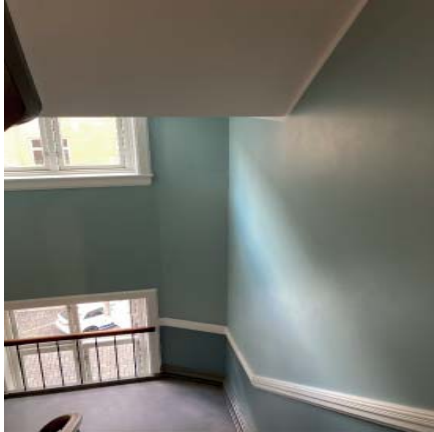
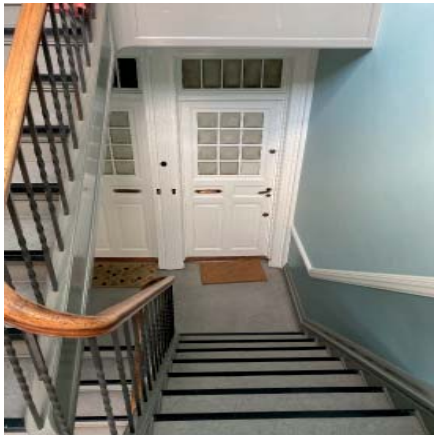
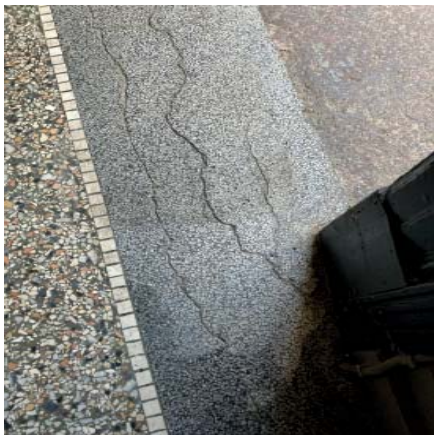
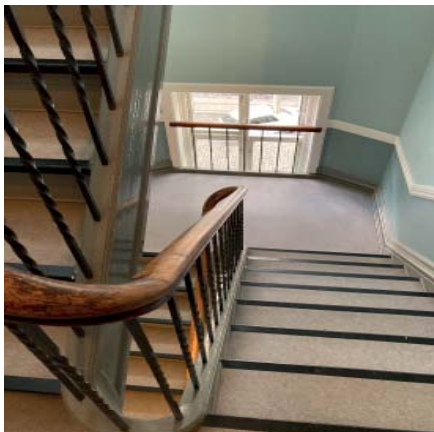
Hovedtrapper forefindes i meget gode stand, dog er der revner i terrazzo belægning.

Kosmetisk skade

Foreningen ønsker linoleumsbelægningen udskiftet. Dette er ikke prissat. Udbedring af terrazzogulv er prissat i planperioden.

Anbefales udbedret i 2023.

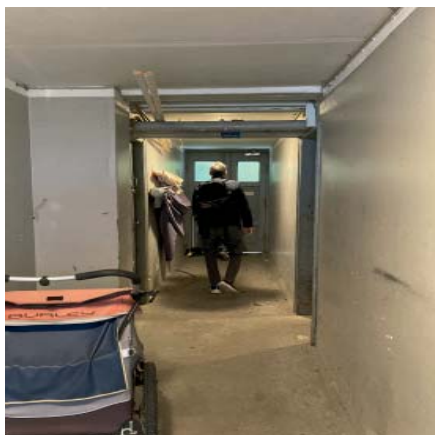
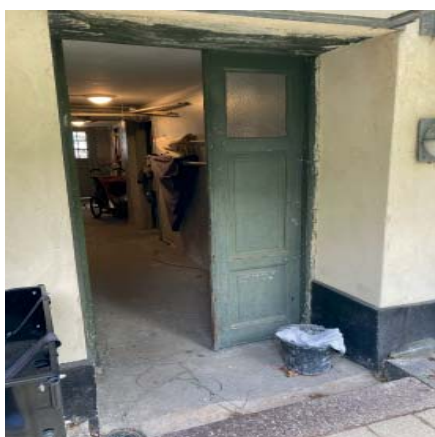
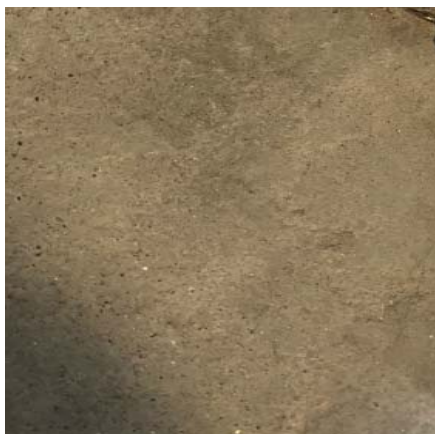
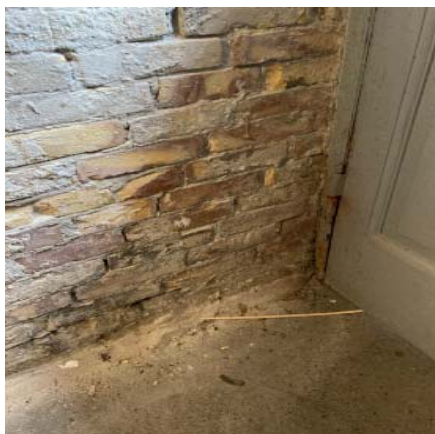
Der er registreret revner i mindre omfang.

Foreningen skal holde øje med udviklingen, herunder udvidelse af revner.

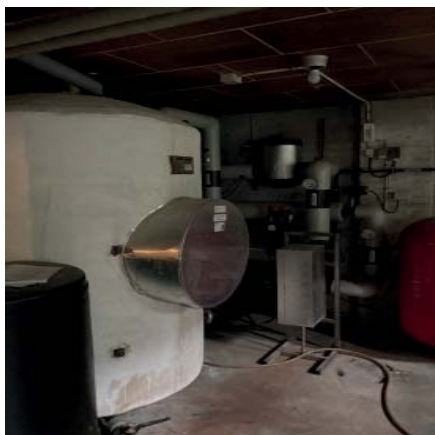
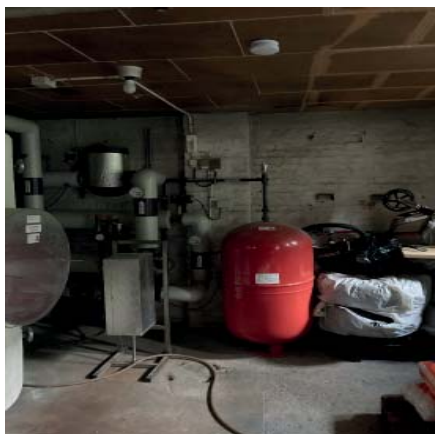
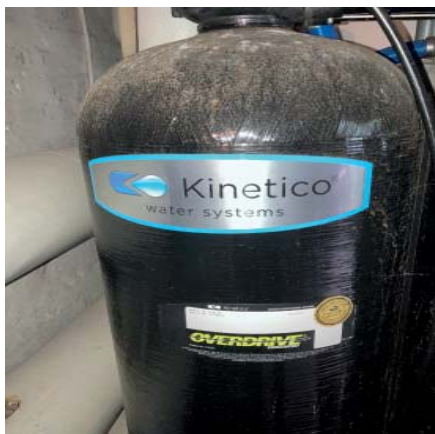
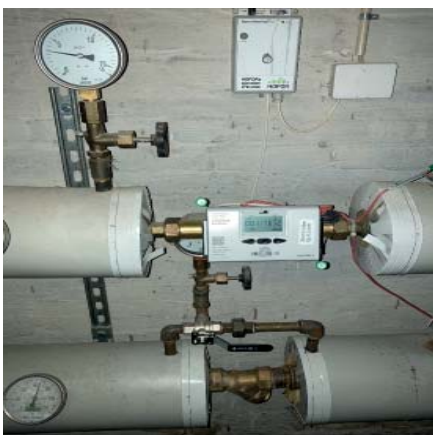
Den eksisterende isolering af varmeinstallationerne vurderes til at være af ældre alder. Der fremgår enkelte rørstræk i kælderen uden isolering.

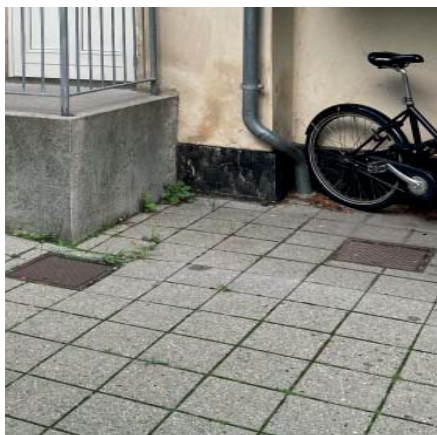
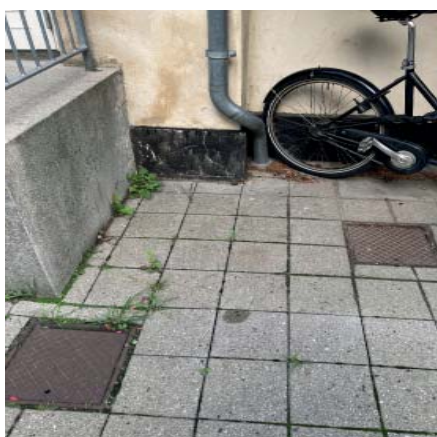
Det oplyses, at der generelt ikke er problemer med kloakken. Det oplyses desuden, at der hverken er udført TV-inspektion eller rensning af kloakken inden for de seneste år.

Anbefales at udføres i 2022.

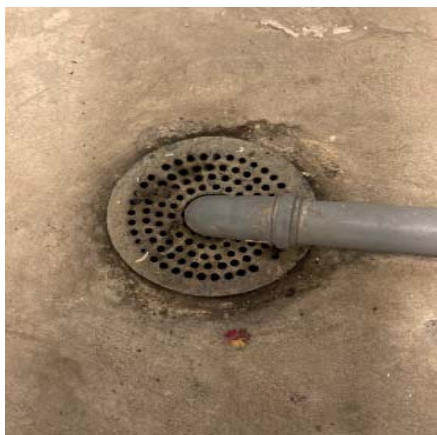
## 13.02 HØJVANDSLUKKER

Alvorlig skade

Det bør udføres i 2021.

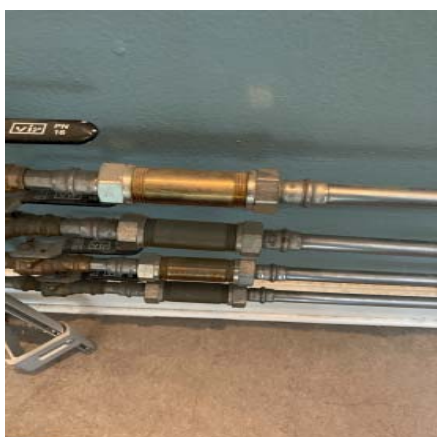
**14.01 VANDINSTALLATIONER****Materialer**

Vandinstallationerne er udført i rustfri stål og rødgods.

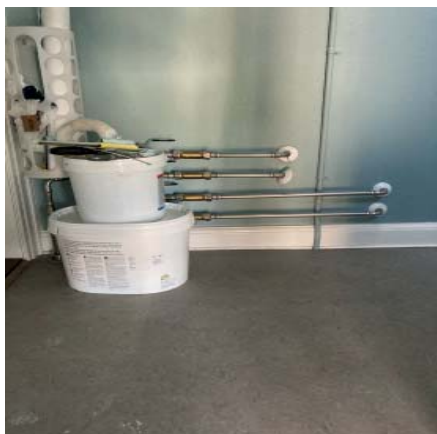
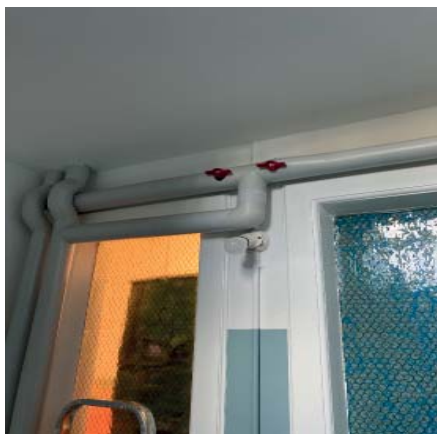
**14.02 ISOLERING AF VANDINSTALLATIONER****Materialer**

Isoleringen fremstår med isoleringskappe i plast. Det antages at der er brugt rockwool grundet alderen på installationerne.
