Tilstandsrapport inkl. vedligeholdelsesplan

A/B Klædebo: Classensgade 31, 2100 København Ø

Februar 2021

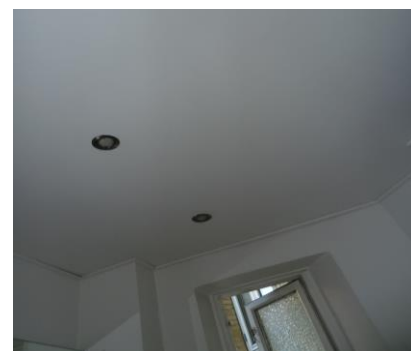
En del af etageadskillelsen i lejlighederne kan ikke inspiceres fordi lofterne er beklædt med gipsplader/nedsænket med indbygning af spot eller anden belysning.

Kælderlofter er pudsede.

Det vurderes ikke nødvendigt at igangsætte større arbejder i etageadskillelserne de næste 10 år.

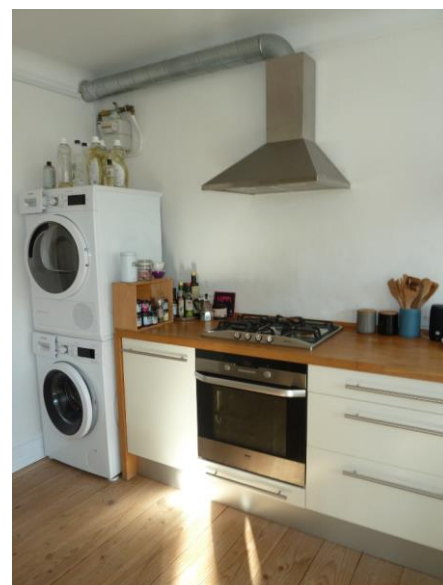
Der er ikke taget stilling til den tekniske udførelse eller lovligheden af de etablerede køkkener.

- Ventilationskrav skal overholdes ved ombygning af køkkener & badeværelser.
- Ved ombygning af køkkener anbefales det at overholde bygningsreglementets §443 Stk. 3. ”Køkkener i boliger skal forsynes med emhætte med udsugning over kogepladerne. Emhætten skal have regulerbar, mekanisk udsugning og afkast til det fri og have tilstrækkelig effektivitet til at fjerne fugt og luftformige forureninger fra madlavning. Udsugningen skal kunne forøges til mindst 20 l/s.”. Se desuden afsnit 6.16 Ventilation i bygningsreglementet. Bemærk, at emhætter/emfang med kulfilter fjerner ikke fugtproduktionen under madlavning.

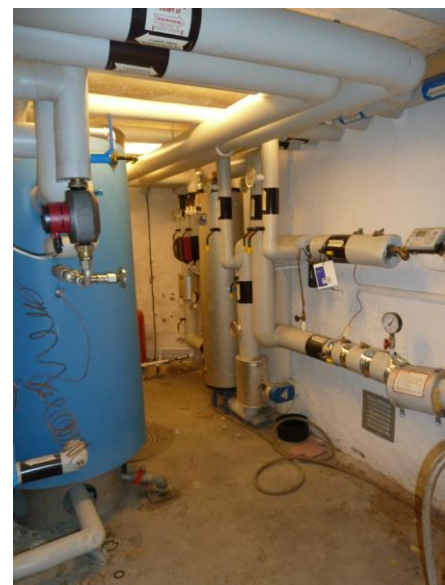
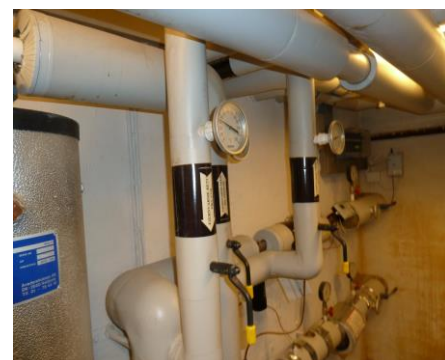
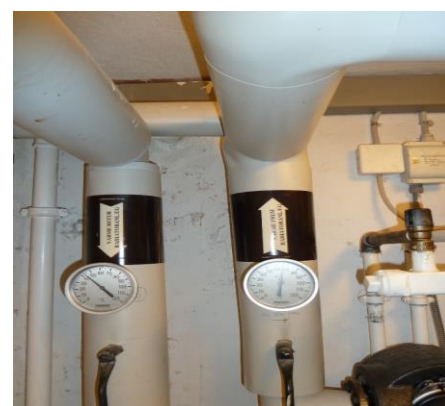
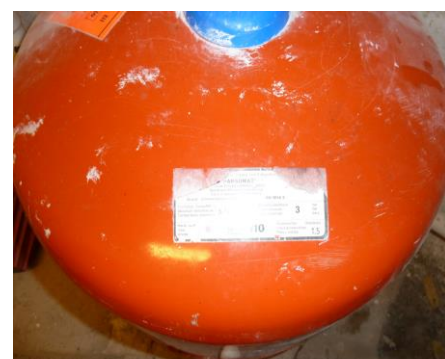
Radiatorerne er generelt placeret på brystninger under vinduerne. Alle radiatorer er forsynet med termostatiske radiatorventiler, samt målere for individuel afregning af varmeforbruget.

Det vurderes ikke nødvendigt at igangsætte større arbejder de næste 10 år. Anlægget bør tilses/indreguleres regelmæssigt af en VVS-tekniker. I den forbindelse bør der opsættes mærkater på rør i kælder.

Der foreslås almindelig service og vedligeholdelse. Der henvises i øvrigt til energimærkning for ejendommen.

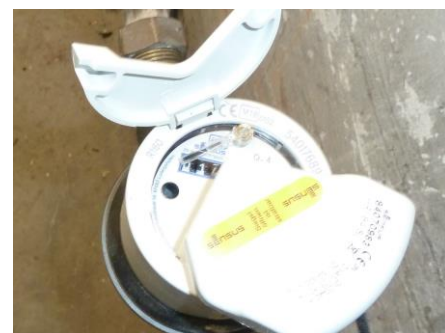
Hovedledning i kælder for koldt brugsvand er udført i galvaniseret rør.

Der blev under besigtigelsen ikke konstateret skader på brugsvandrørene.

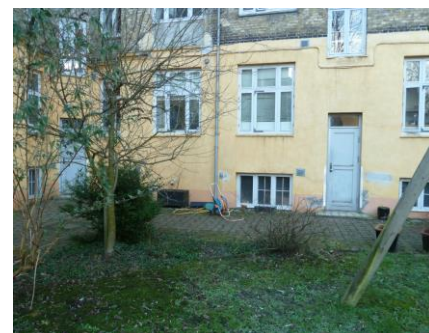
Gården er belagt med brosten. I enden af gården er der etableret en legeplads (sandkassen) til børn. Til gaden er der langs husmuren for-tov. Belægningen ligger pænt uden lunger.

Gårdbelægninger/terræn hælder generelt væk fra bygninger og kældernedgange.

Det vurderes ikke nødvendigt at igangsætte større arbejder de næste 10 år.
