# VEDLIGEHOLDELSESPLAN

## AB BRAGESGADE 16-18

Bragesgade 16-18  
2200 København N.

Marts 2023  
Sagsnr.: 190114

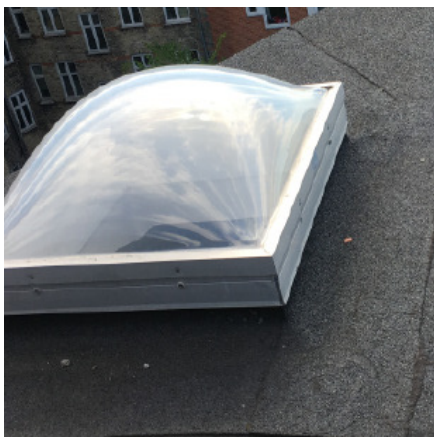
Der er ikke registreret egentlige skader på ovenlys, men træværket trænger til at maler-/ snedkergennemgang for at opretholde den normerede levetid. Defekt glas i velux vindue i bagtrapperummet.

Alvorlig skade

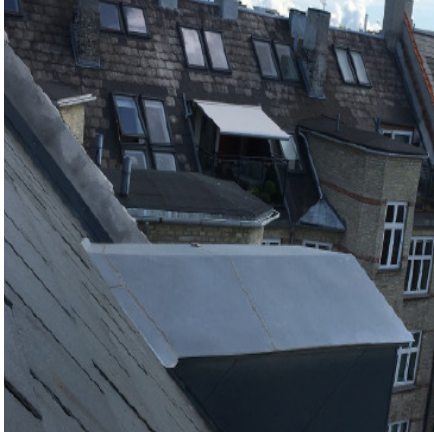
Inddækninger fremstår i god stand. Det er vigtigt at foreningen fremadrettet er opmærksomme på inddækningernes tilslutning til taget. Denne skal ligge plant med tagfladen. Hvis en inddækning "gaber" vil det opstå risiko for, at der trænger vand o. lign. ind i de underliggende konstruktioner. Taget blev inspiceret gennem tagvinduer.

På årlig basis bør inddækningerne nøje kontrolleres i forhold til tætheden med tegl/tagpap.

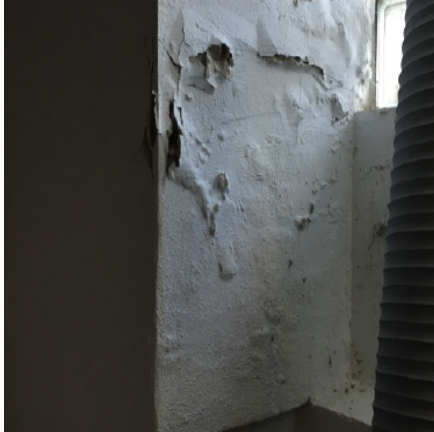
Der er registreret områder på ydervæggene med et mindre omfang af revner. Der er en del forekomster af saltudtræk og en del afskalninger på væggenes overflader. Dette vurderes at skyldes indtrængende fugt. Der er en gennemføringer i vggge mv. der ikke er brandsikeret.

Alvorlig skade

Foreningen kan overveje dræn og fugtsikring (ikke prissat). Indeklimaet i kælderen vil benævnes under 14. ventilation i nærværende rapport.

Bør udbedres i 2023.

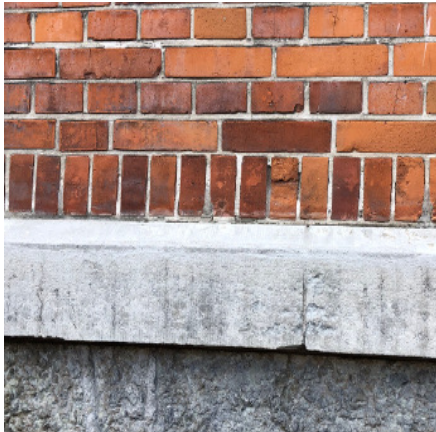
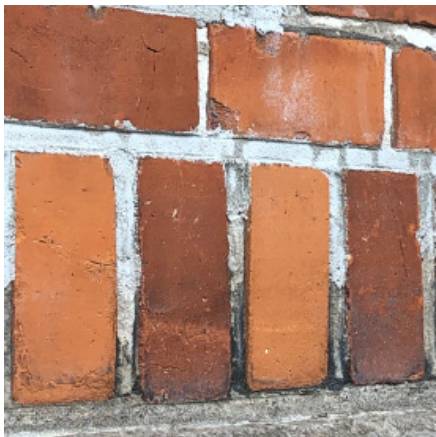
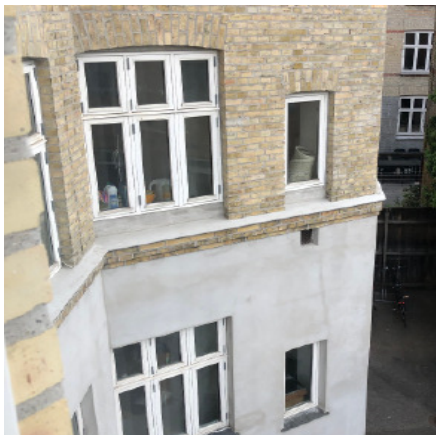
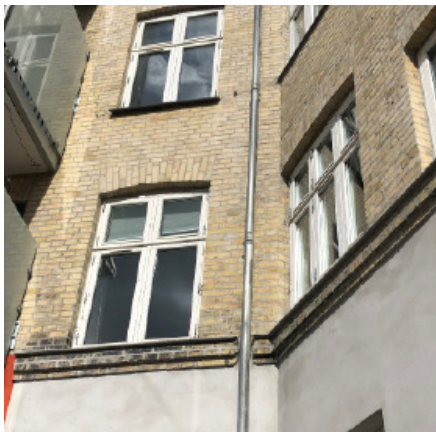
Der er observeret defekter/nedbrudte fuger på facaden. De løbende renoveringer/plet vise reparationer er udført med trykkede fuger. Gesimsbåndene på facaden er belagt med skiferdækning udført med naturskifer. Mørtelfugen over naturskiferen er nogen steder defekt. Det er sårbart, da mørtelfugen skal ligge intakt og tæt mellem facadesten og skiferdækningen. Skiferdækningen er ikke alle steder i lige god stand og enkelte

steder vurderes det, at skifer er under nedbrydning. Skifer har en overordnet lang levetid på op mod 80 år., men det kræver løbende vedligeholdelse. Besigtiget fra vinduer og terræn.

Mindre alvorlig skade

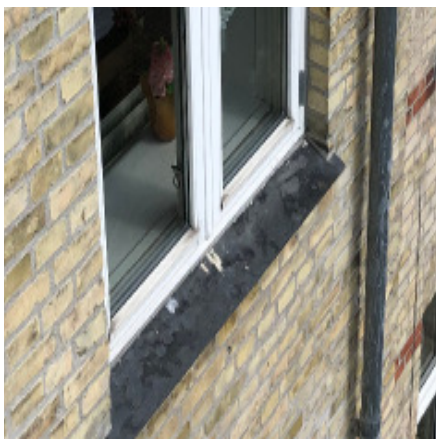
Gadefacadens skifersålbænke er af ældre dato og enkete fremstår med dekaminingeringer og flækkede i overflader. Enkelte skiferplader blev under besigtigelsen observeret med knækkede hjørner og skadede/forvitrede mørtelfuger.

Alvorlig skade

De defekte samt nedbrudte sålbænke mod gaden bør udskiftes inden for planperioden. Sålbænkenes funktion er at lede nedbør væk fra vinduernes bundkarm samt væk fra facaden. Håndteres defekte og flækkede skifersålbænke ikke rettidig vil det give anledning til indtrængende fugt i de bagved- samt underliggende konstruktioner. Derfor bør sålbænkene håndteres. Det ville være fordelagtigt, at udføre dette samtidig med udbering af øvrige vedligeholdelsesarbejder på facaderne. Fugerne bør i denne forbindelse ligeledes eftergås. Fugernes funktion er at sikre en intakt og tæt overflade mellem bygningsdelene. Når fugen ikke længere er intakt og slutter tæt opstår der risiko for indtrængende fugt, som kan give anledning til skade på de bagvedliggende konstruktioner.

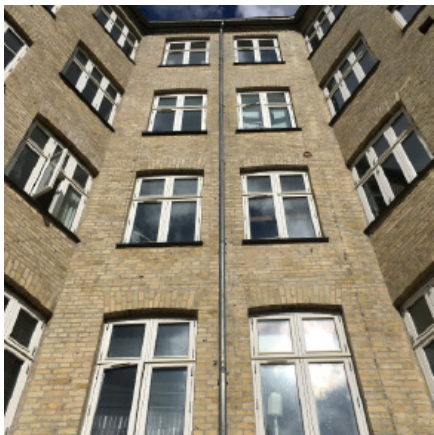
#### 04.02 FACADEVINDUER

De små vinduer på hovedtrappe vurderes at være de oprindelige med 1-lags trukne glas.

På de udskiftede vinduer fra 2000 fremstår træværket fornuftigt, der er enkelte skader i form af hak mv.

2023-

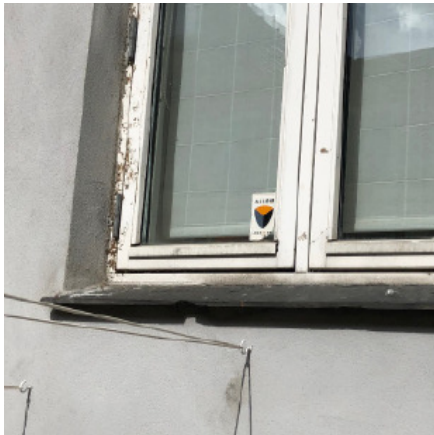
#### 04.04 FUGER OMKRING VINDUER

vandren gennem konstruktionen. Fungen sikre der udover, at der ikke trænger vand i de bagvedliggende konstruktioner og der opstår følgeskader.

Fugerne bør udskiftes til nye i 2024.

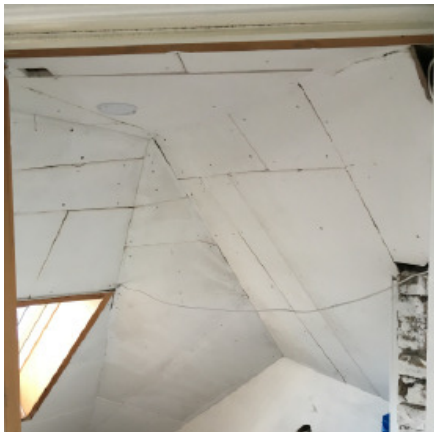
Vægge og lofter har en del skader, sandsynligvis efter diverse flytninger. Gelænder og håndliste er løst.

Terrazzo belægning har fået udbedret revnedannelser. Udbedringerne er udført som beton reparationer.

Det mere alvorlige bemærkninger omkring gelænder og håndliste bør udbedres i 2023.

Der bør holdes øje med om reverne i terrazon udvikler sig. Belægningen bør indgå i driften. De øvrige påtaler vurderes, at være af kosmetisk krakter og er ikke prissat. Såfremt at øvrige påtaler ikke håndtere må det forventes, at en større renovering vil skulle udføres om en 10-15 år.

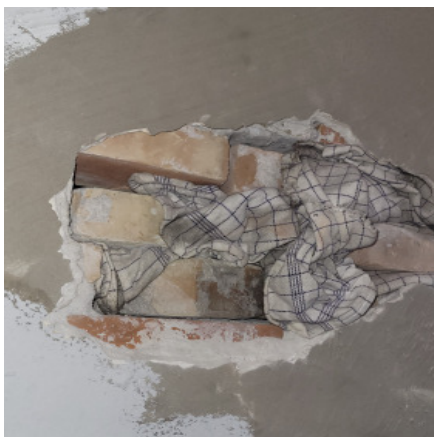
## 06.02 KØKKENTRAPPER

Der er nyere dører til beboelserne, skader på undersiderne af trappeløbne, loftsflader samt vægge er næsten udbedret. Trin og reposer er blevet overflade behandlet. Der er stadig enkelte områder der trænger til istandsættelse, dette værende træværk, samt de sidste revner og huller. Specielt øverst i trapperumne.

Køkkentrappen bør færdig renoveres med reparation af revner og puds, snedkergennemgang af træværk og malerbehandling. I forhold til de observerede revner og skader på de pudsede overflader anbefales det at de som minimum eftergås, således at den bagvedliggende rørpuds sikres i forhold til brand. Beboer effekter **SKAL** fjernes fra trapperumne.

Køkkentrappe bør færdig renoveres 2023.

Beboer effekter mv. skal fjernes straks!

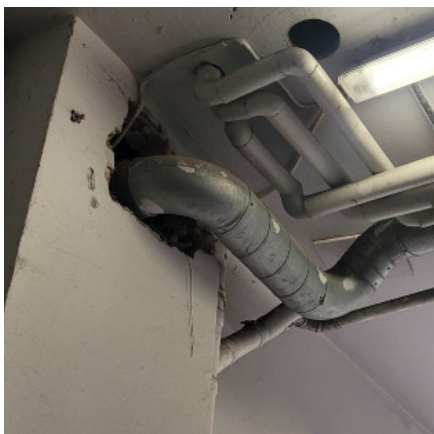
#### 07.03 PORTVÆGGE/LOFTER

Der er registreret områder på væggene med et mindre omfang af revner samt afskalningener af puds samt maling.

Det anbefales at banke løstsiddende puds af for at retablere dette. Pudslaget virker som en tættende, men diffusionsåben overflade, som beskytter de bagvedliggende sten.

Bør udbedres i 2023.

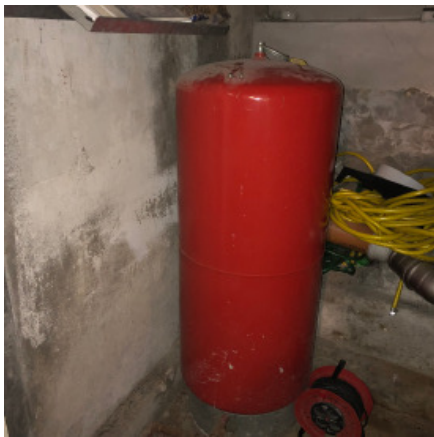
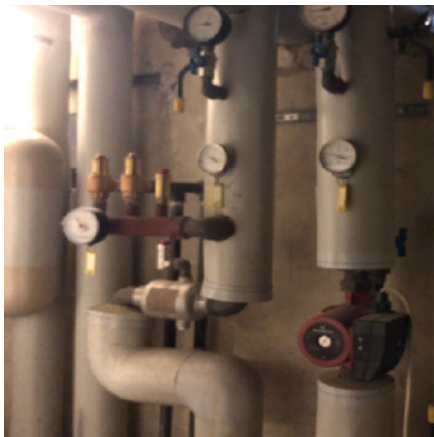
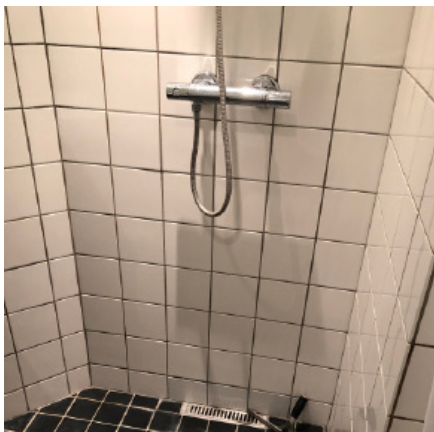
14.01 VANDINSTALLATIONER

Der er udført partielle udskiftninger med forskelligt materiale, herunder kobber og rustfri stålør. Store dele af installationen er skjult i rørkasser, skabe mv., der giver øget risiko for at utætheder ikke opdages i tide. Der kan i kælder ses tæring på hovedledning, og det kan konstateres, at der er blandet kobberør i installationen, hvilket kan forringe levetiden væsentligt.

Ejendommen har inden for de sidste par år fået gennemgået installationerne, samt fået udført reparationer/udskiftninger lokalt. Det er oplyst at badeværelserne er udført i 2002. Det vurderes dog at stigestregere ikke er udskiftes i denne forbindelse, men alene afgangene.

Det anbefales at der udarbejdes en vvs-rapport, hvor foreningens samlede brugsvandsinstallationer bliver gennemgået. Dette vil give foreningen et samlet overblik over både stand, restlevetid samt økonomisk overblik.

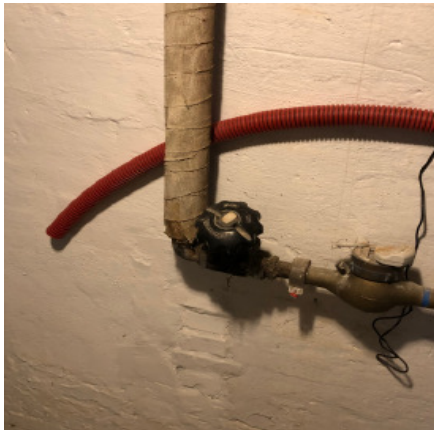
## 14.02 ISOLERING AF VANDINSTALLATIONER

Ingen bemærkninger

Der forventes ingen arbejder omkring isoleringen på hovedrørene i kælderen.

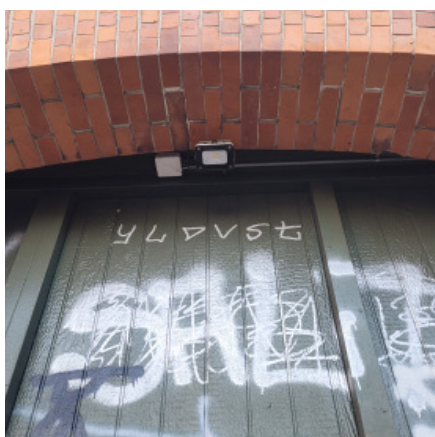
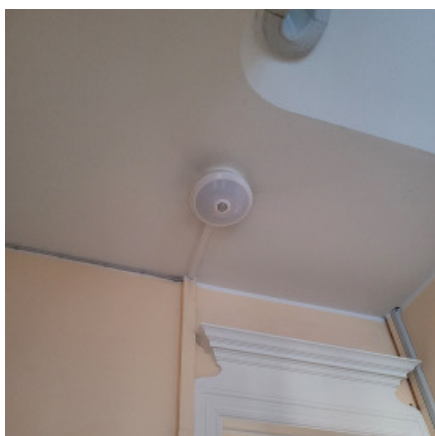
## 17.01 BELYSNING I FÆLLESAREALER

Mindre alvorlig skade

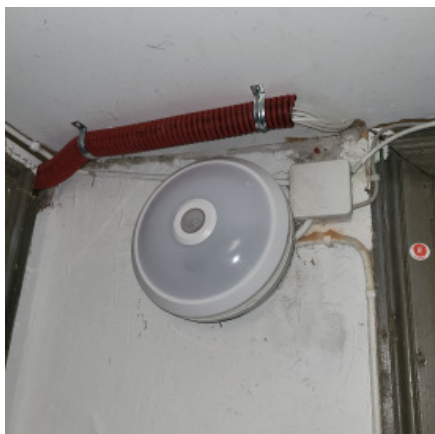
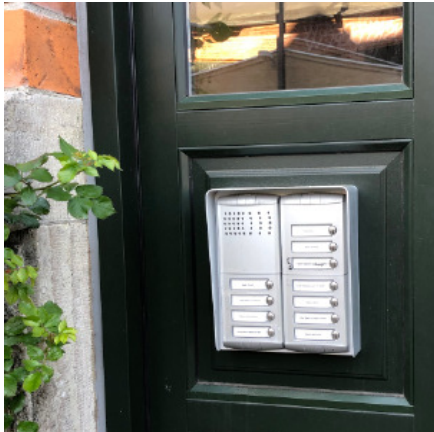
## 17.02 DØRTELEFONANLÆG

Ingen bemærkninge

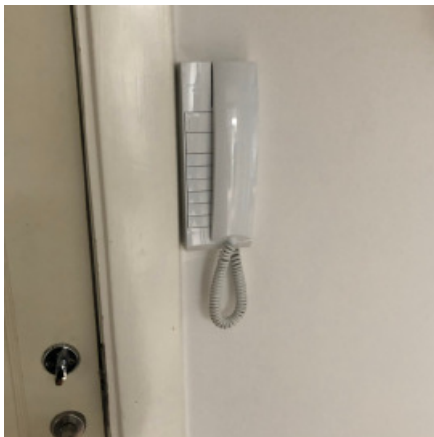
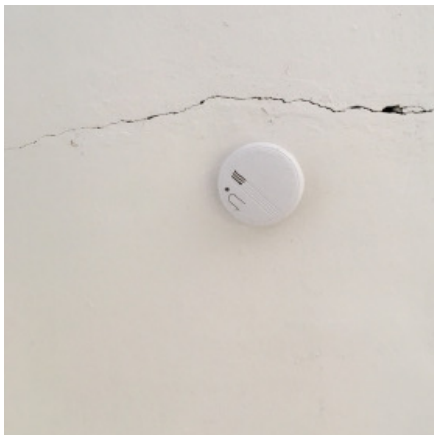
## 17.03 RØGALARMER

Ingen bemærkninge

Røgalarmer bør renses og funktionen kontrolleres med jævne mellemrum. Udgifter til service afholdes via det alm. driftsbudget. Det kan overvejes senere at montere godkendte røgalarmer der er tilsluttet el-nettet (ikke prissat).
