10 års vedligeholdelsesplan

**A/B Omkring Pinse
Sankt Hans Gade 30 og 30A
2200 København N
Januar 2017
Sagnr.: 160185**

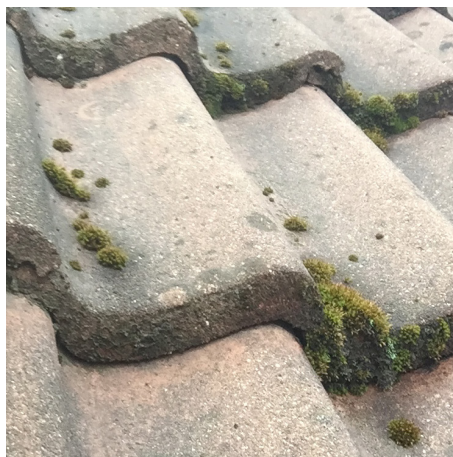
Tagstenene har begyndende mos- og lavbe-
groning, som dog udelukkende er af kosmetisk
karakter. Tagstenene ser generelt ud til at ligge
pænt og har ikke synlige skader. Undertaget er
visse steder noget medtaget. Flere steder, ved
gennemføringer i taget, slutter det ikke tæt,
og nogle steder krakelerer det ved berøring. På
enkelte dele af træværket er der misfarvninger
og spor efter opfugtning. Det er usikkert om
tagdækningen er tæt.

Tilstanden på tagbelægningen er mindre god.

Det må påregnes at undertaget ikke nødvendig-
vis holder tæt i resten af planperioden og at det
derfor bør udskiftes. Det kræver dog at tagste-
nene tages af og lægges igen eller udskiftes
helt, hvorfor en egentlig tagrenovering bør
overvejes. De dele af træværket, som har tegn
på opfugtning, bør undersøges nærmere.

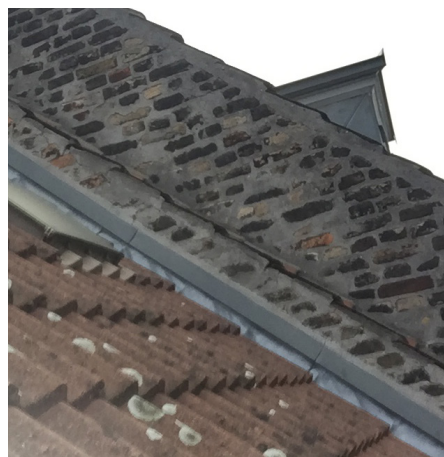
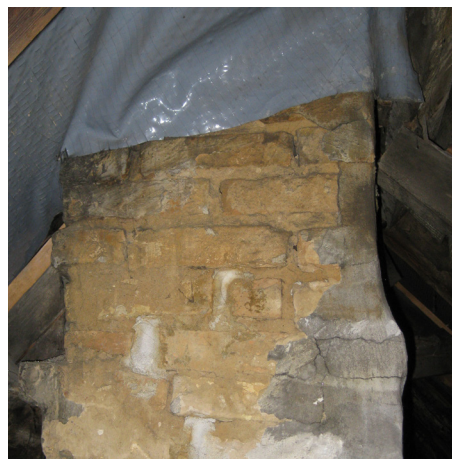
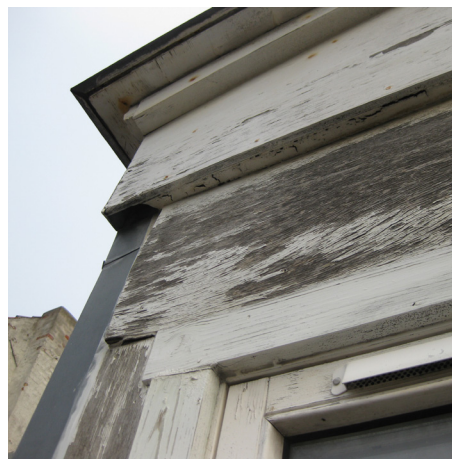
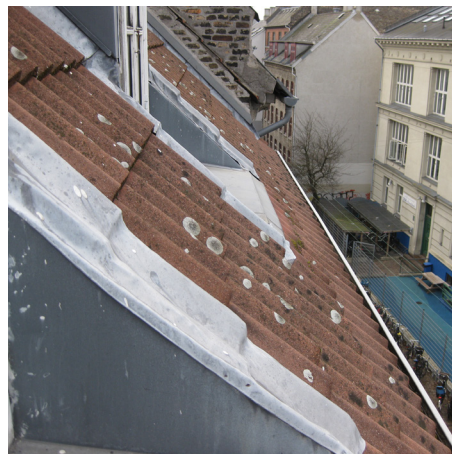
01.09 - B/C

Inddækningerne på taget består af zinkinddækninger ved nabobygningens gavl, brandkam, skorstene og udluftninger og blyinddækninger omkring kviste og tagvinduer. Det oplyses at brandkammene er blevet gennemgået i 2004, men det er usikkert om inddækningerne er eftersat ved samme lejlighed. Zinkinddækningerne ser generelt pæne

ud uden synlige skader. Blyinddækningerne omkring kviste og tagvinduer er mere medtagede med enkelte, mindre revnedannelser, men ikke nødvendigvis utætte. Det er ikke længere tilladt at anvende bly i byggeriet, da det er giftigt, og der bør derfor tages særlige forholdsregler ved reparation eller udskiftning.

Tilstanden af inddækningerne er normal til mindre god.

Inddækningerne på taget bør generelt eftergås visuelt hvert år. Inddækningerne omkring kviste bør eftersgås og evt. repareres i 2017.

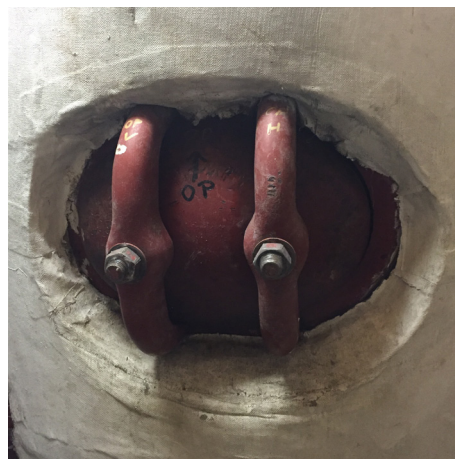
11.02 - B

Isolering af varmeinstallationer i kælderen er generelt udført tilfredsstillende. Dog er dækslet på varmtvandsbeholderen ikke isoleret.

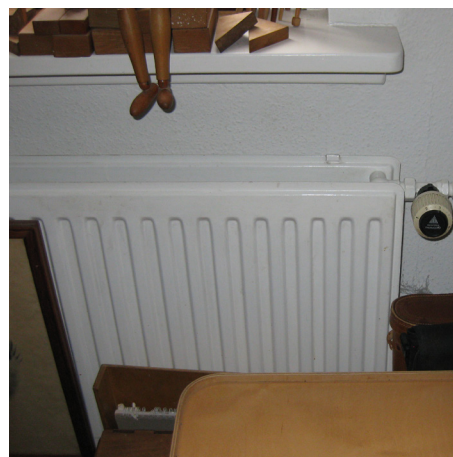
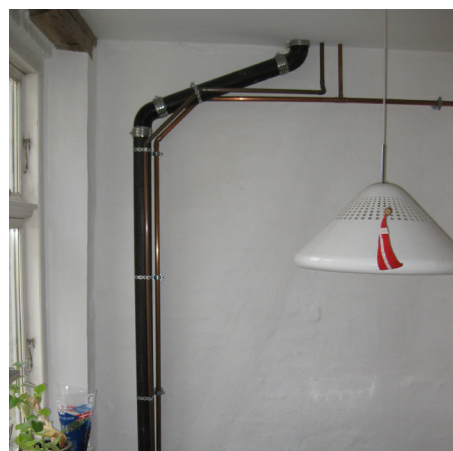
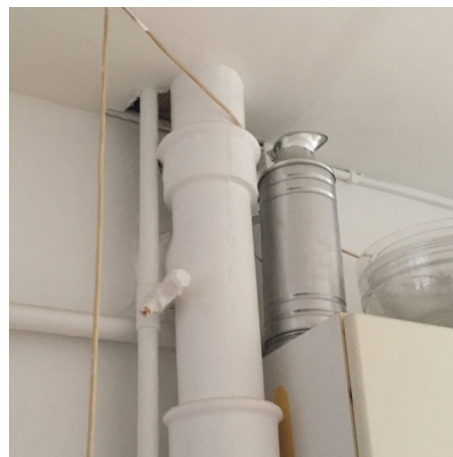
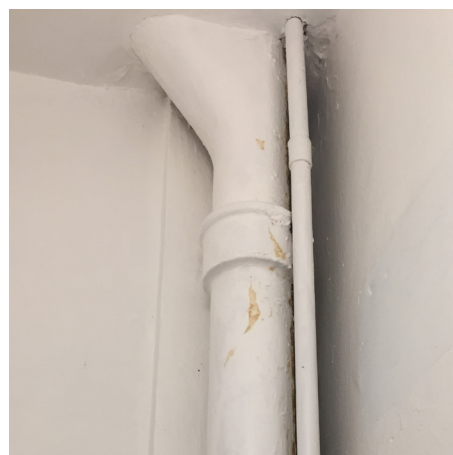
14.01 - B

Der er installeret fælles brugsvandsmåler i kælderen. Det oplyses at stikledningen til ejendommen er udskiftet for ca. 5 år siden. Stigstrengene i

Det bør i planperioden vurderes om ikke udskiftede stigstrengene bør udskiftes.

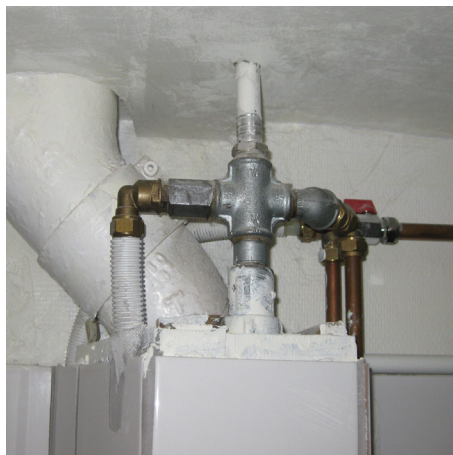
14.02 - B

Isolering af vandinstallationerne er generelt tilfredsstillende.

Evt. uisolerede brugsvandsrør i fællesarealer bør efterisoleres.

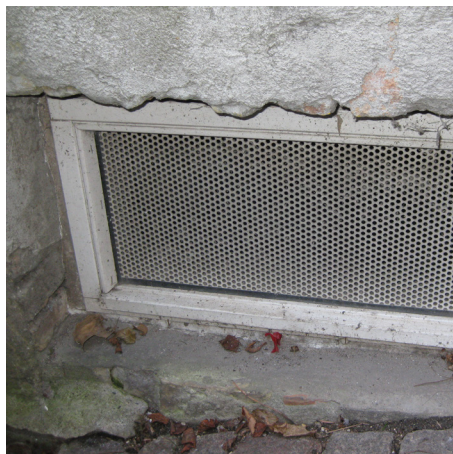
16.01 - B

Kælderrummenes ventilation er naturlig tværv ventilation via luftindtag i gade- og gårdfacaderne. I omkring hver anden vindueshul i facaderne er der monteret ventilationsriste. Kælderen virker vel ventileret.

Tilstanden af kælderens ventilation er normal.

Det skal sikres, at der opretholdes en god ventilation i kælderen, ikke mindst i vinterhalvåret. Kældervinduer bør derfor så vidt muligt holdes åbne.

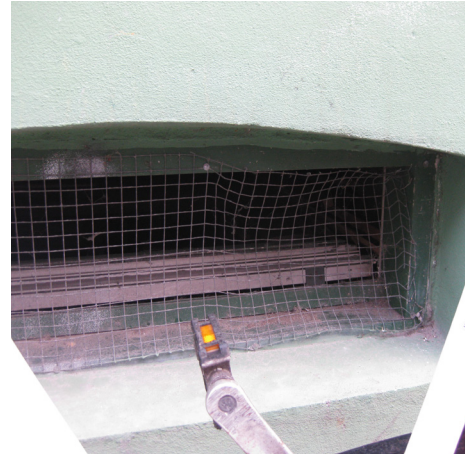
16.02 - B

Aftræk fra køkkener er naturligt aftræk. Såfremt der er lukkede aftrækskanaler i nogle lejligheder, anbefales det at (gen)åbne disse for at sikre aftræk fra køkkenerne.

Ved fremtidige køkkenrenoveringer anbefales det at etablere mekanisk udsugning til det fri fra køkkenerne, for at sikre et sundt indeklima.

Det anbefales at få rensset ventilationskanalerne min. 1 gang hvert 10. år.

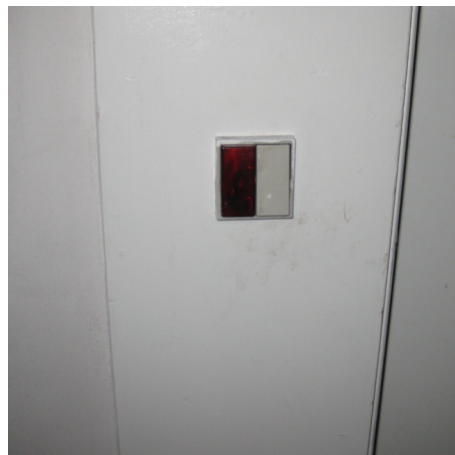
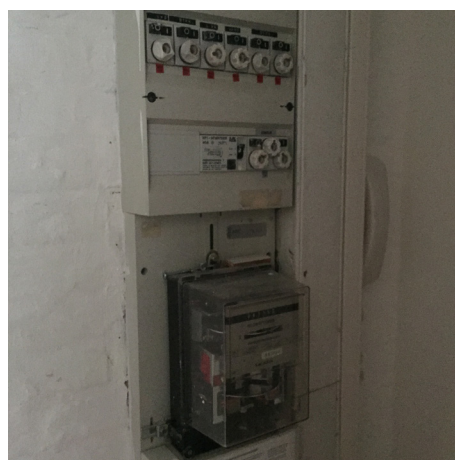
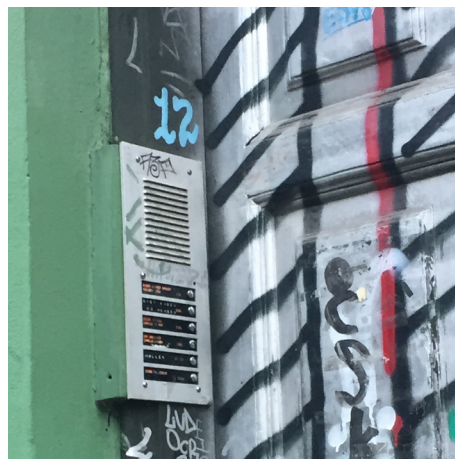
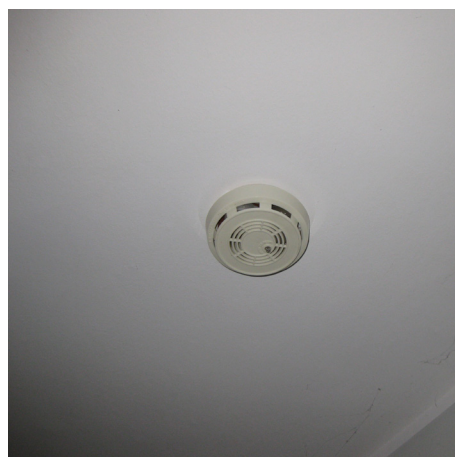
Belysningen i opgangene er tilsluttet afbrydere med timer. Der er slået hul i en af skærmene i det ene trapperum.

Tilstanden på belysningsarmaturerne er normal.

Den ituslåede skærm kan skiftes, hvis det ønskes af æstetiske årsager. Hvis der ikke allerede er monteret lanenergipærer, anbefales det løbende at udskifte pærerne til disse.

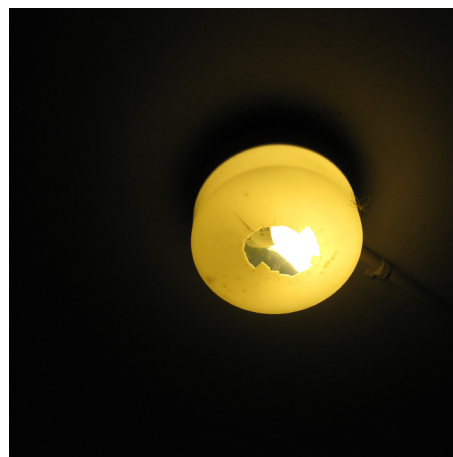
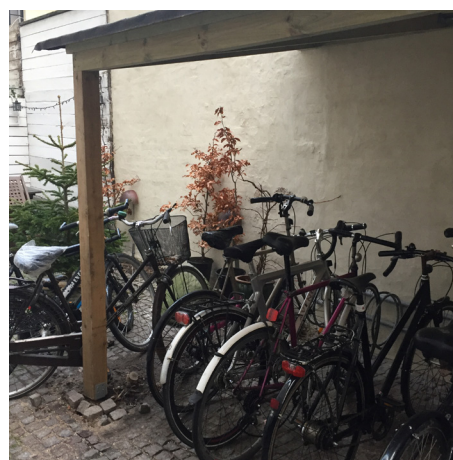
Der forventes ingen vedligeholdelsesudgifter indenfor planperioden udover alm. driftsomkostninger.

Bør udbedres i 2017.
