VEDLIGEHOOLDSESPLAN

A/B DYBBØLSGADE 24

Dybbølsgade 24
1721 København V

Juni 2020
Sagsnr.: 200063

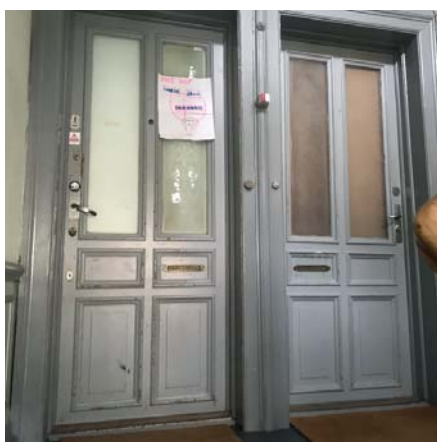
**05.01 DØRE TIL HOVEDTRAPPER****Materialer**

Dør til hovedtrapper er trædøre med to glasfelt og 4 fyldninger.

Kosmetisk skade

Anbefales udført i 2023.

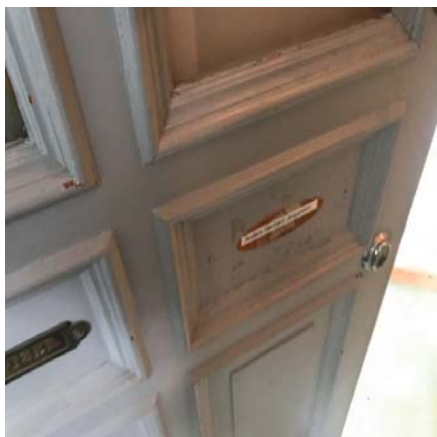
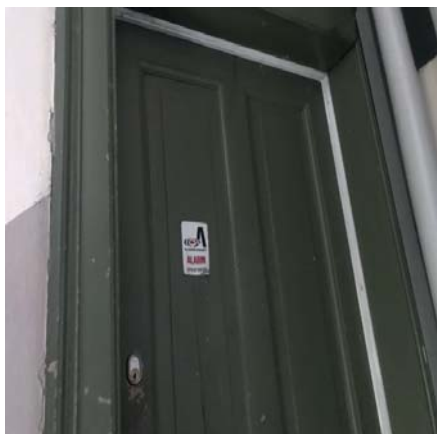
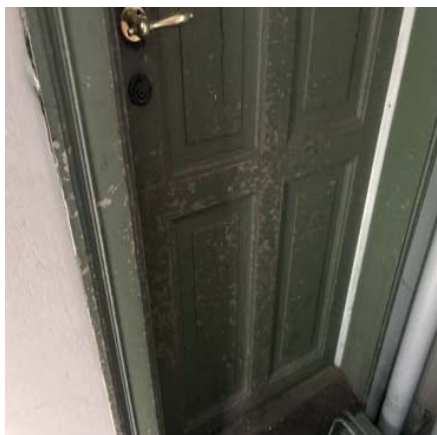
**05.02 DØRE TIL KØKKENTRAPPER****Materialer**

Dør til køkkentrapper er massive trædør med fyldninger. Der blev registeret 3 typer køkkentrappedøre. Døre forefindes delvis af nyere hvidmalet, ældre grønmalet og uden malerbehandling.

Døre fremstår med skrammer og ridser.

Kosmetisk skade

Anbefales udført i 2023.

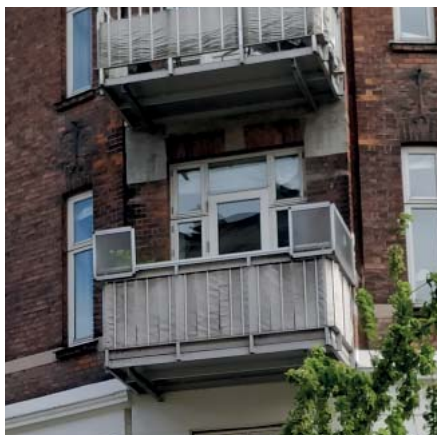
05.04 ALTANDØRE

Ingen bemærkninger

Den udvendige side af altandøre bør malerbehandles.

Malerbehandling anbefales udført indenfor planperioden og derefter hvert 5. år. Positionen er ikke prissat.

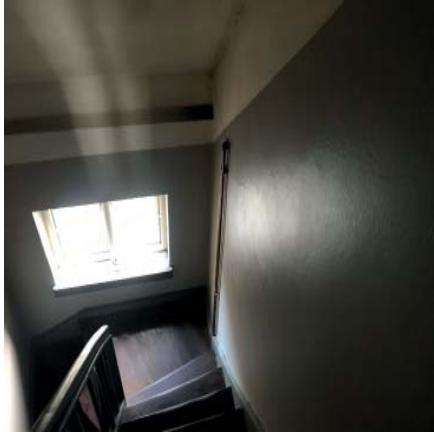
Kosmetisk skade

Reposer, trappeløb, håndlister og baluster skal slibes, lakeres og malerbehandles.

Vedligehold af hovedtrappe udføres hvert 5. år, første gang i 2023.

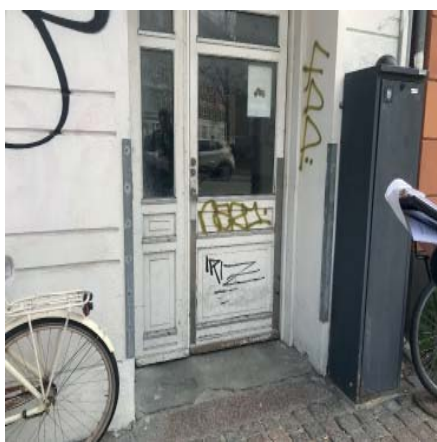
**07.01 PORTBLADE OG DØRE****Materialer**

Dør til portgennemgang er massive trædør med fyldninger og glasfelter samt overparti med glasfelter.

Kosmetisk skade

Anbefales udført i 2022.

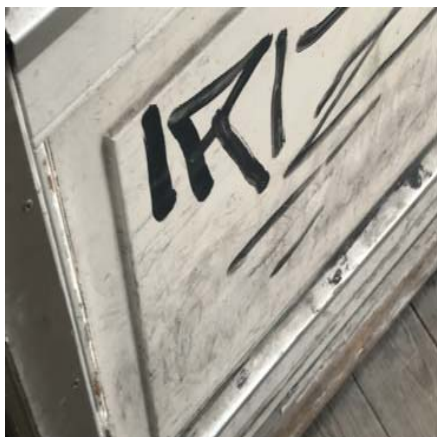
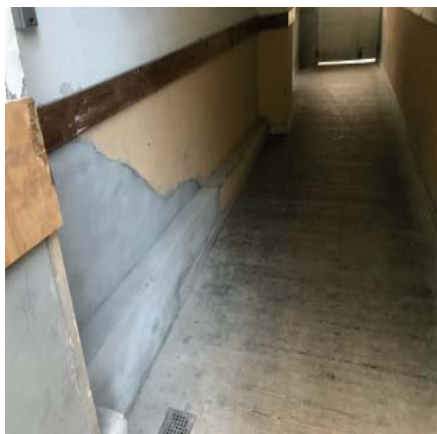
**07.02 GULVE****Materialer**

Der er gulve af træbrædder i portgennemgangen.

Kosmetisk skade

Anbefales udført i 2022 og derefter hvert 5. år.

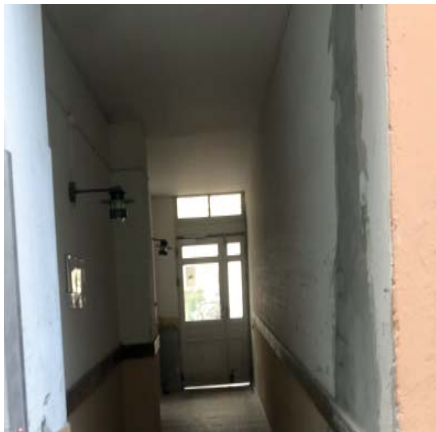
07.04 LOFTER

Kosmetisk skade

Foreningen kan overveje at få malerbehandlet loft samtidig med malerbehandling af vægge.

Anbefales udført i 2022.

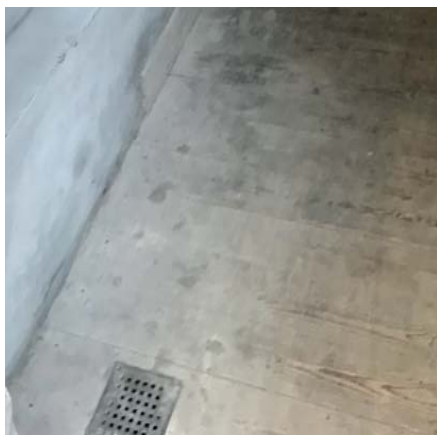
13.02 GULVAFLØB

Mindre alvorlig skade

Det bør udføres i 2020.

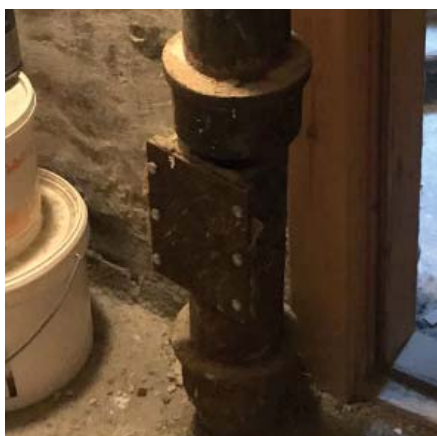
13.03 ROTTESPÆRRE

Alvorlig skade

Det bør udføres i 2022.

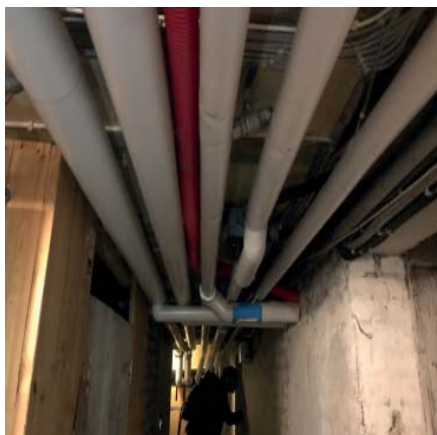
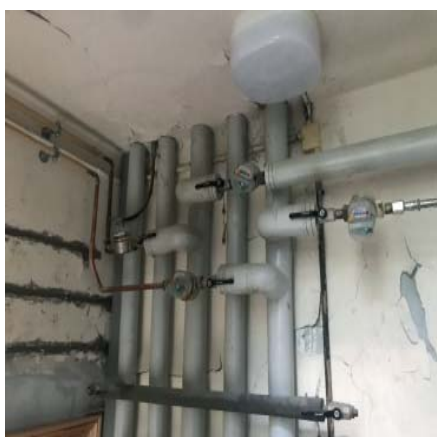
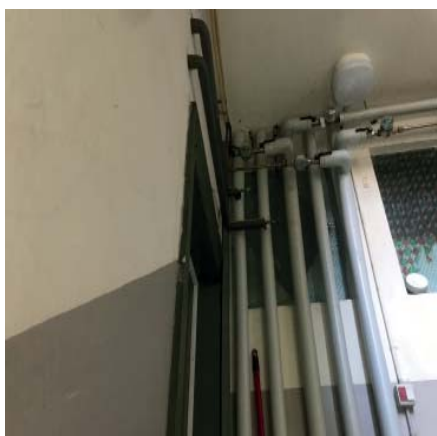
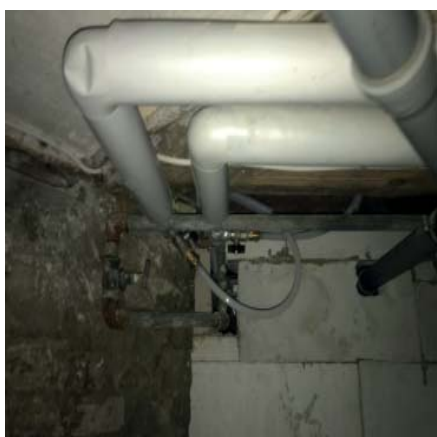
Varmt brugsvand produceres i 1600 l varmtvandsbeholder placeret i nabobygningen Dybbølsgade 22. Beholderen er isoleret med 100 mm mineraluld og af mærket Cederval fra år 1997. Brugsvandrør og cirkulationsledning er udført som 1" stålrør. Rørene er isoleret med 30 mm isolering. På varmtvandsrør og cirkulationsledning er monteret en gammel pumpe uden trin-regulering med en effekt på 75 W. Pumpen er af fabrikat Grundfos UP 20-15 N 150.

Iht. energibemærkning, montering af ny automatisk modulerende cirkulationspumpe på brugsvandsandlæg. Det vurderes at pumpe kan udskiftes til en pumpe med lavere effekt, som Grundfos Alpha 2 med rustfri pumpehus.

Det anbefales udført i 2020. Opgaven er prissat.

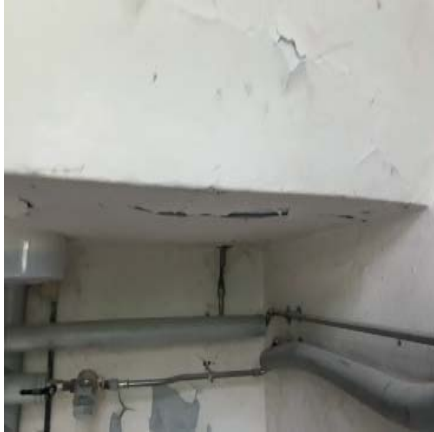
14.02 ISOLERING AF VANDINSTALLATIONER

Mindre alvorlig skade

Anbefales udført i 2020.

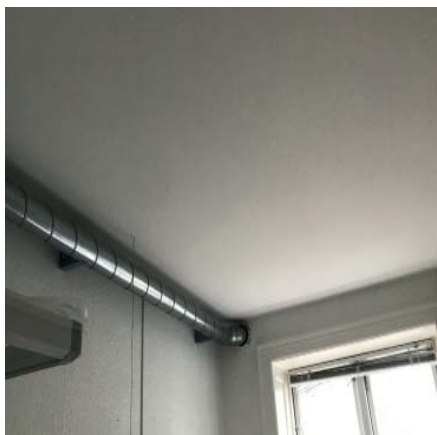
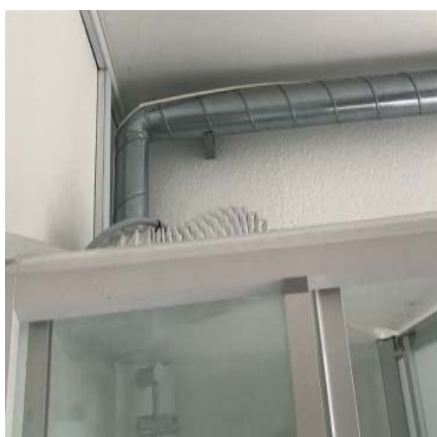
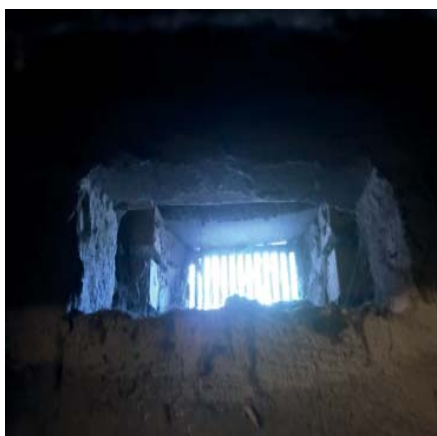
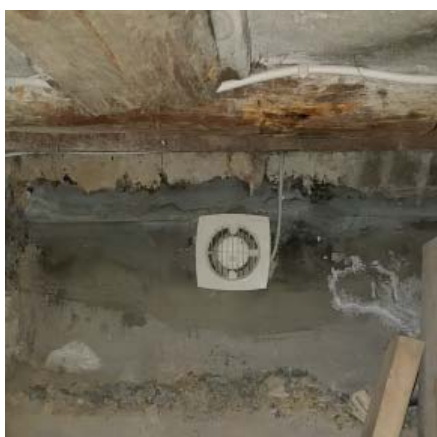
16.02 UDSUGNING FRA TOILETTER OG BADERUM

Kritisk skade

Det anbefales udført i 2020.

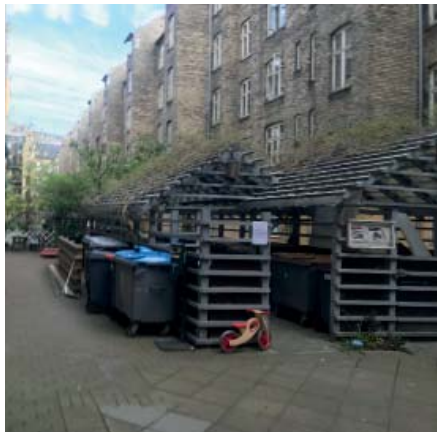
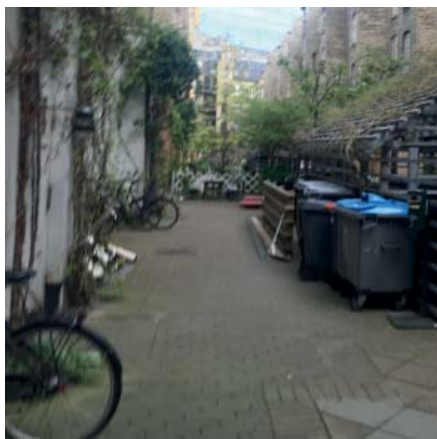
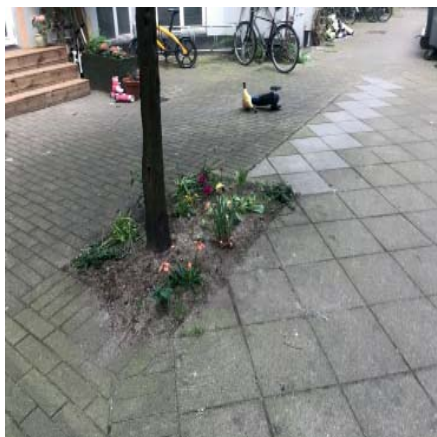
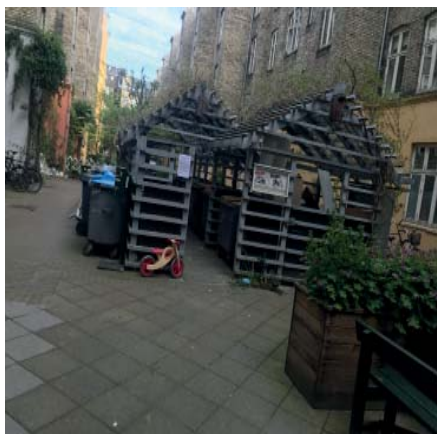
Ejendommen deler affaldsskur med naboejendommen. Cykler parkeres langs facaden i cykelstativer. Der forefindes ingen plankeværk og sættemur.

Affaldsskuret er generelt i god stand, dog trænger skuret til almindelige vedligehold.

Kosmetisk skade
