AB MIDT PÅ BAKKEN

Emil Pipers Vej 28-32
2800 Kongens Lyngby

Juni 2021
Sagsnr.: 210038

HVAD ER EN VEDLIGEHOLDELSPLAN?

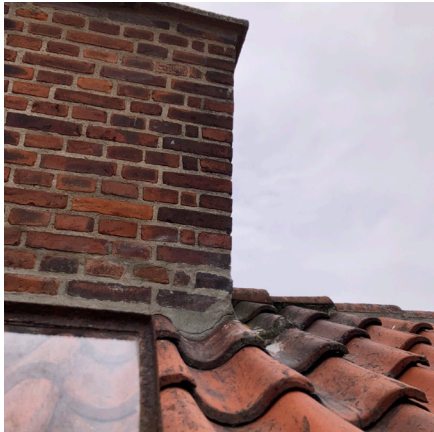
Generelt er tagbelægningen pæn dog med nogle synlige tegn på afskalninger og frostsprængninger. Derudover ligger denne forholdsvis jævnt og tæt og understrygningen oplyses at være vedligeholdt i 2020 sammen med montering af ekstra bindere. Der er dog registreret mindre områder, hvor der er manglende understrygning. Der er enkelte sten, der er knækket eller revnet.

Alvorlig skade

Det anbefales at gennemgå taget for løse rygningsten, samt knækket eller revnet sten, samt udbedring. Manglende understrygning registreres og udbedres. Taget er af ældre dato og der skal regnes med løbene gennemgang og vedligehold

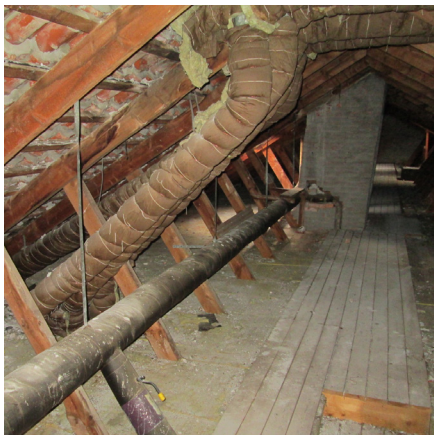
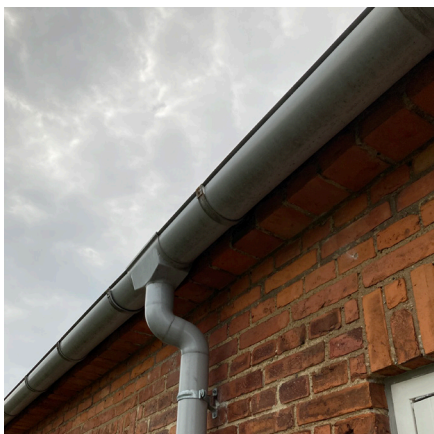
Der er ikke registreret utætheder eller skader. Det vurderes at disse er velfungerende og med korrekt fald. Tagrende løber over et sted, dette ses på facaden og kælder-vindue.

Mindre alvorlig skade

Tagrenderne bør renses (ikke prissat).

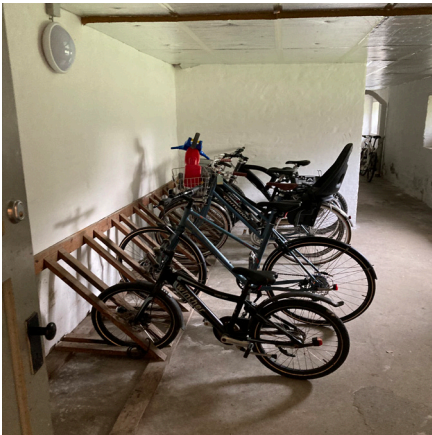
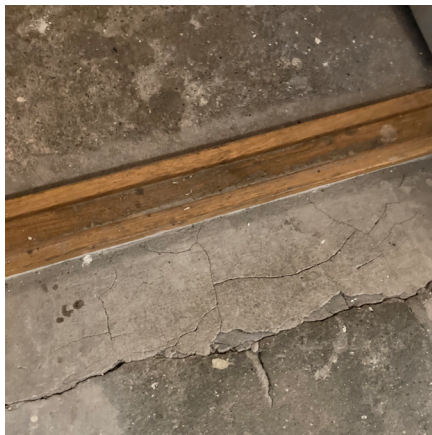
02.01 KÆLDERGULVE

Generelt ser overfladen på gulvene pæn ud uden nævneværdige tegn på indtrængen fugt/fugtproblemer. Derudover er der heller ikke registreret de store mængder revner eller afskalninger på gulvets overflader.

Kosmetisk skade

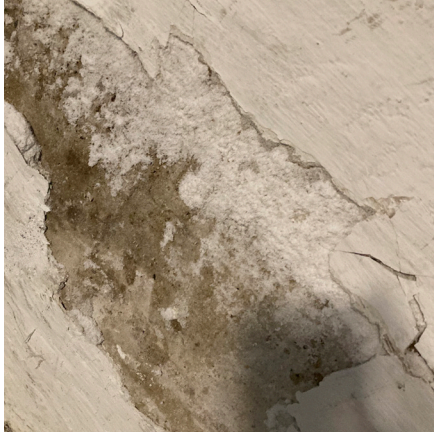
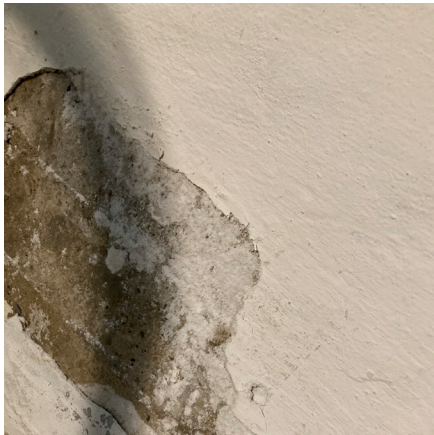
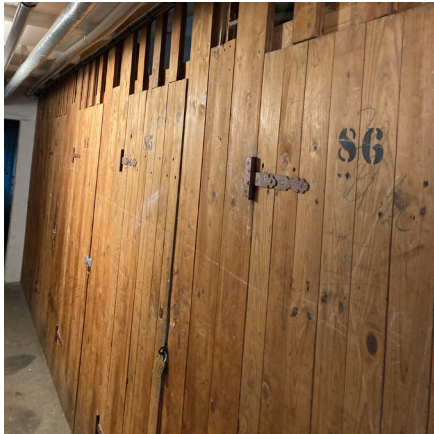
02.02 KÆLDERYDERVÆGGE OG SKILLEVÆGGE

Kosmetisk skade

Afskallet puds på vægge kan repareres, hvis det ønskes af kosmetiske årsager (ikke prissat).

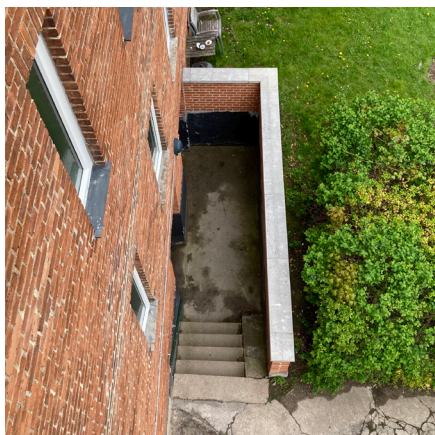
02.04 UDVENDIG KÆLDERNEDGANG

Nedgangen er i godstand, det oplyses at nedgangen er vedligeholdt i 2020. Afdækningen fremstod med små revner i samlinger.

Kosmetisk skader

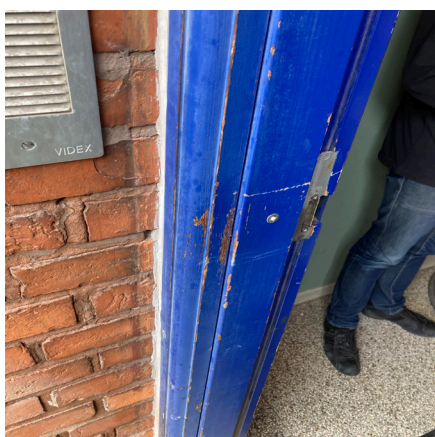
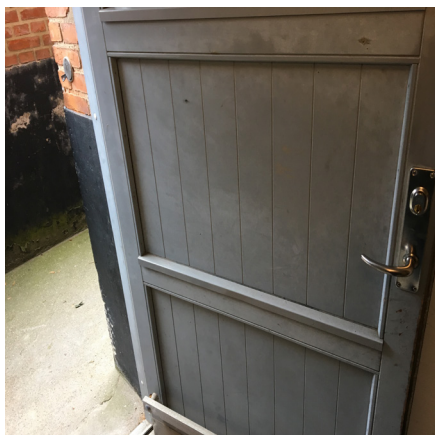
Dørene i kælderen trænger til vedligeholdelse, og der er registreret begyndende og afskallende maling.

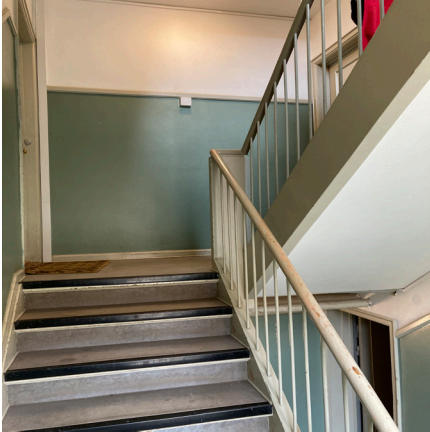
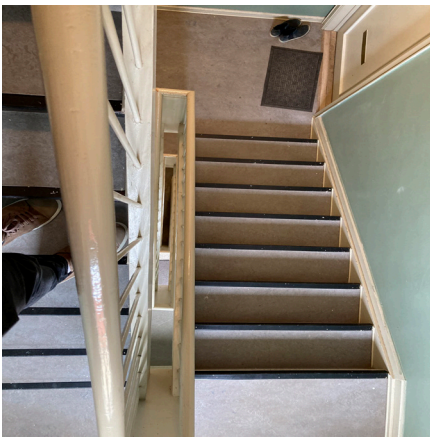
06.01 HOVEDTRAPPER

Generelt er trappernes malede overflader slidte og afskallede. Generelt ser linoleumoverfladen pæn ud uden større skader og revner.

Terrazzoen i stueetagen ved opgangsdørene er revnet flere steder.

Mindre alvorlig skade

Opfugtede områder med løs og porøs puds i stueetagen bør vedligeholdes ved nedbankning af løs puds og etablering af ny puds med diffusionsåben malerbehandling.

Derudover bør trappernes træoverflader vedligeholdes med malerbehandling. Terrazzo bør renoveres

Bør renoveres i 2022. Dog anbefales det at foretage vedligeholdelse af ejendommens udvendige klimaskærme først.

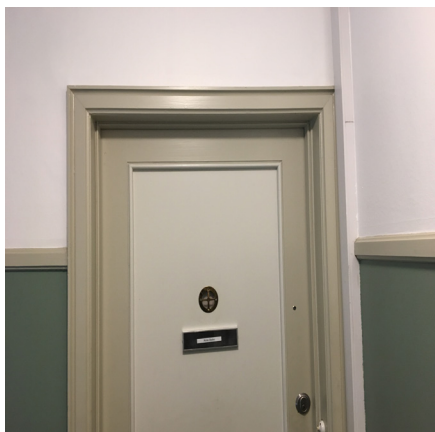
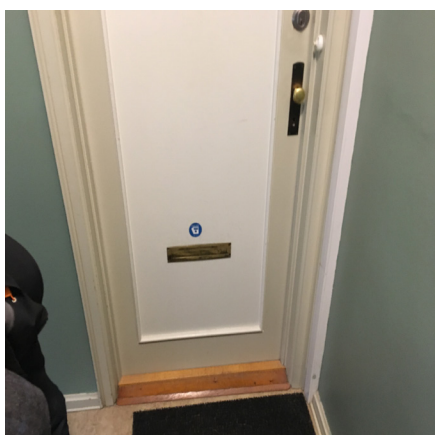
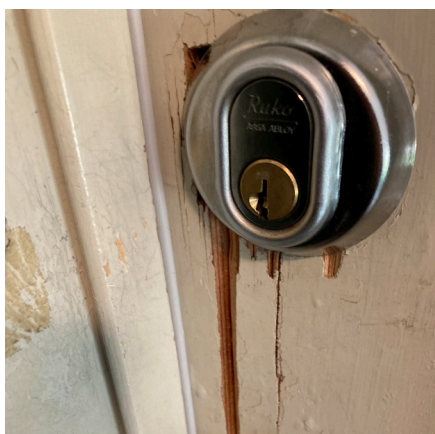
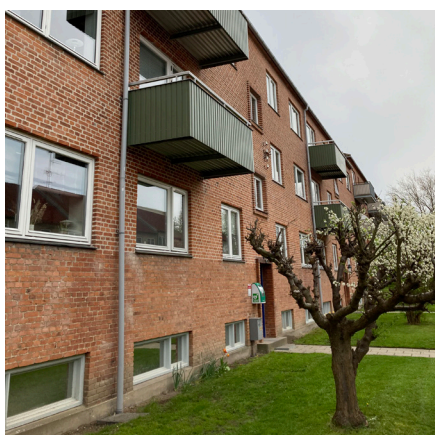
06.02 LEJLIGHEDERNES ENTREDØRE

Der er registreret mindre skader og afskallinger på træværk og døre.

Mindre alvorlig skade

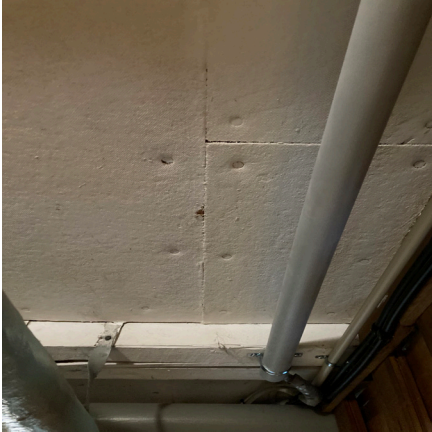
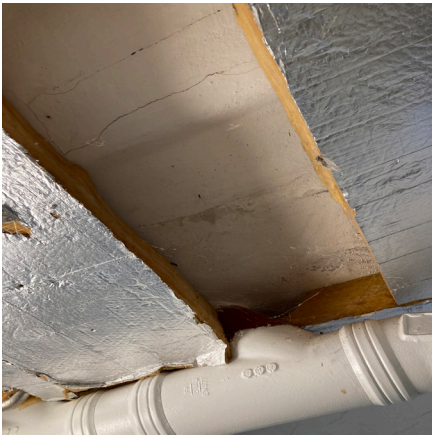
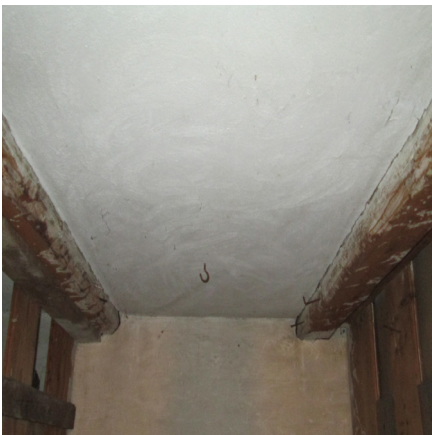
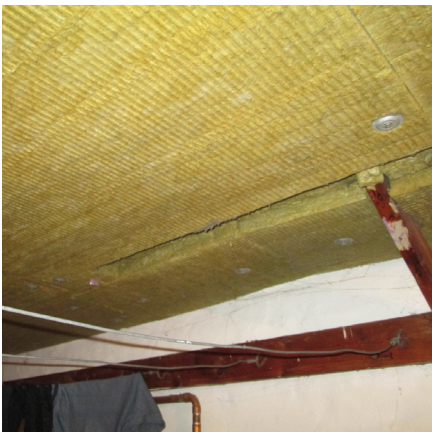
Loftoverfladerne på etageadskillelsen er pudset og malerbehandlet og fremstår generelt uden skader, afskalninger osv. Der er etableret isolering af etageadskillelsen enkelte udsatte steder som fx mellemgang, cykelkælder, tørrerum o.lign. Isoleringen er udført påmonteret på etageadskillelsen.

Kosmetisk skade

Såfremt det ønskes, kan etageadskillelsen, for at forbedre komforten, isoleres på undersiden mod kælderen.

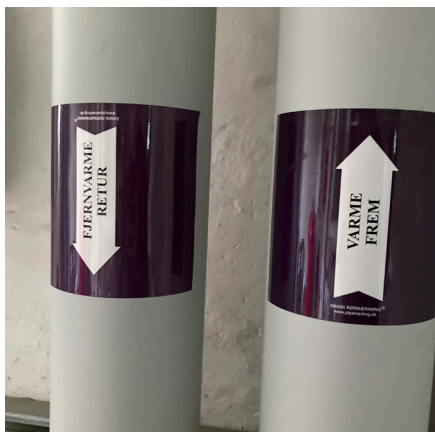
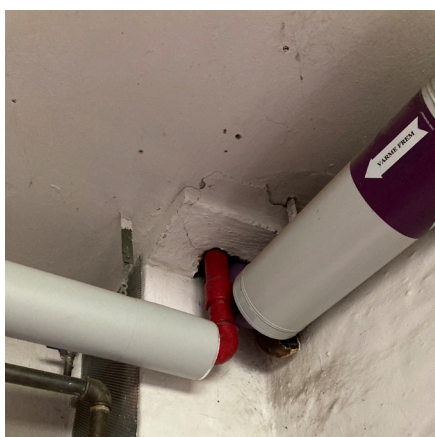
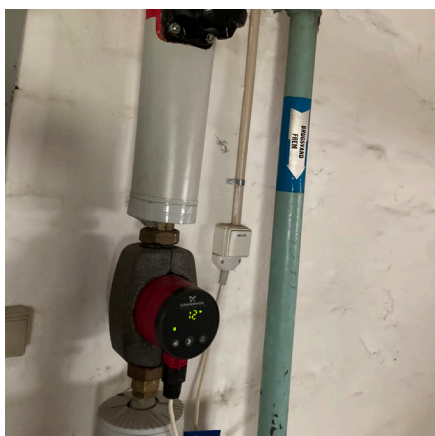
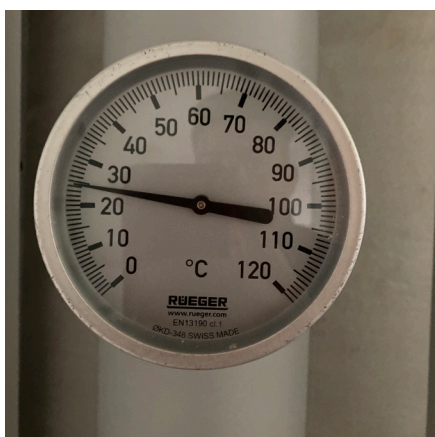
11.02 ISOLERING AF VARMEINSTALLATIONER

Mindre alvorlig skade

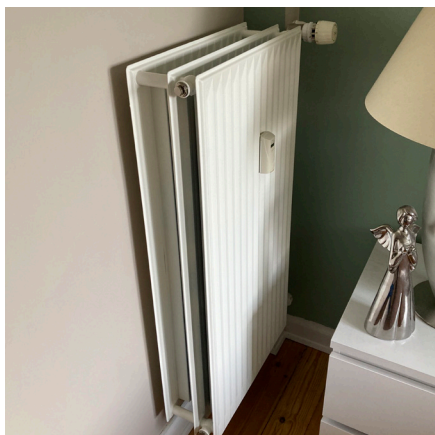
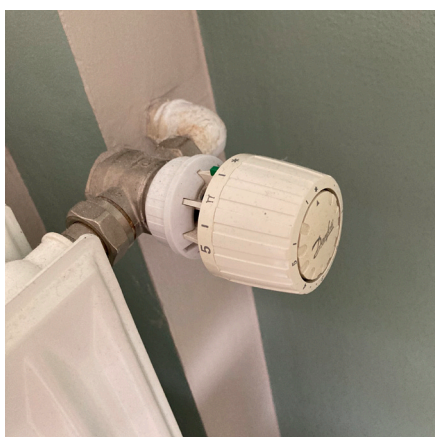
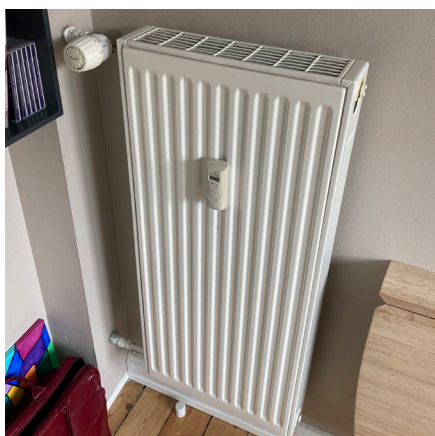
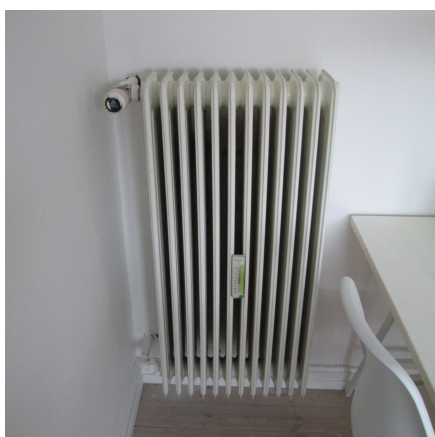
11.04 RADIATORER

Kosmetisk skade

Løbende.

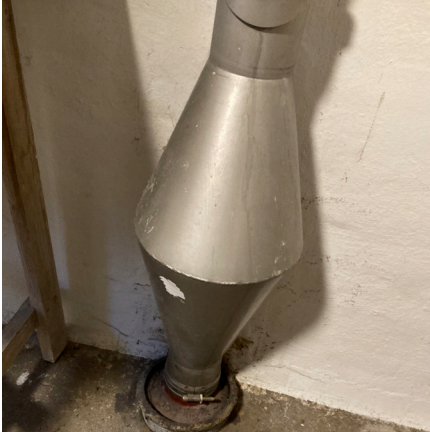
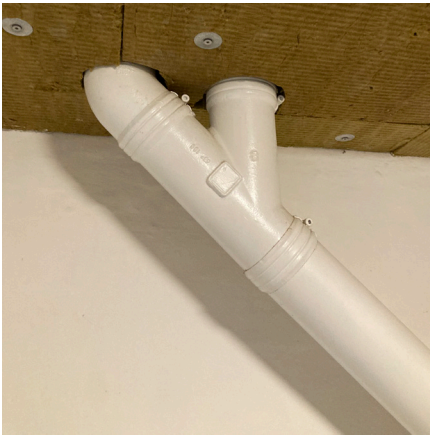
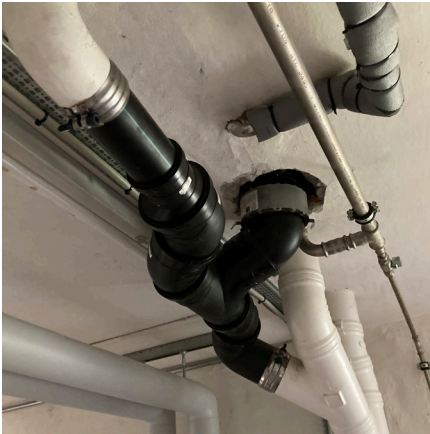
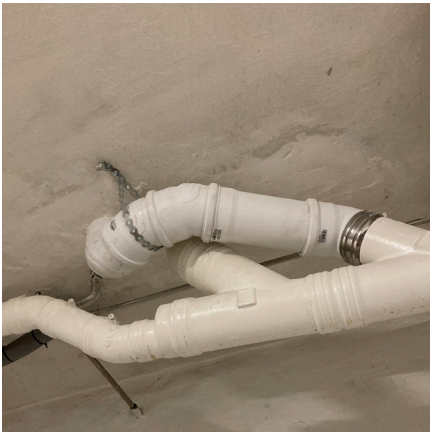
12 AFLØB

Faldstammerne er både ejendommens eksisterende i støbejern samt nyere udskiftede dele i stål.

Mindre alvorlig skade

Små mangler udbedres i 2021. Bør vedligeholdes eller udskiftes løbende og renses hvert 10. år. Renses i 2027

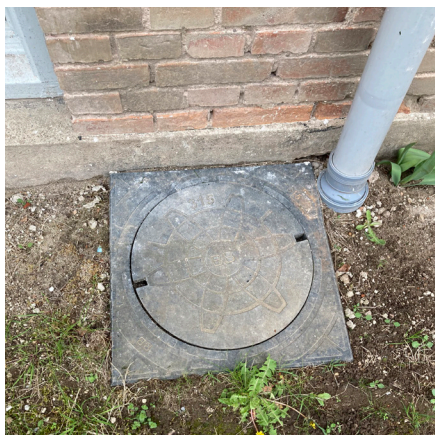
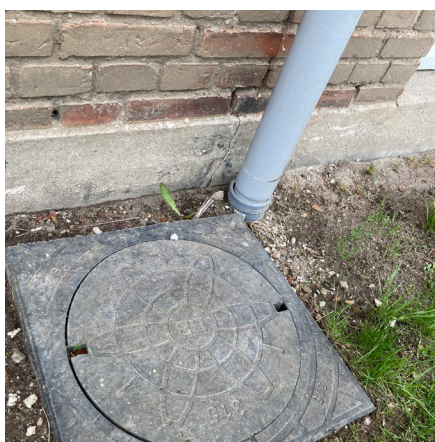
13 KLOAK

Kloakken er oplyst er renoveret i 2018 og velfungerende, og uden de store problemer med afledning af vand. Det oplyses endvidere at der er udført TV-inspektion i 2018.

Bør udføres i 2028.

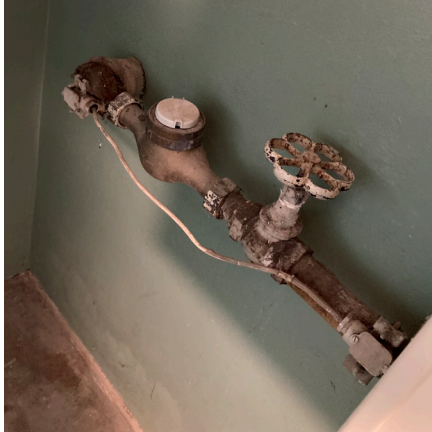
Isolering af vandinstallationer i ejendommens uopvarmede rum som fx kælderen er ikke udført tilfredsstillende. Kun varmtvandsinstallationen er isoleret, og der er enkelte steder på denne hvor der mangler isolering. Derudover er koldt- vandsinstallationen ikke isoleret.

Mindre alvorlig skade

Bør udføres i 2021.

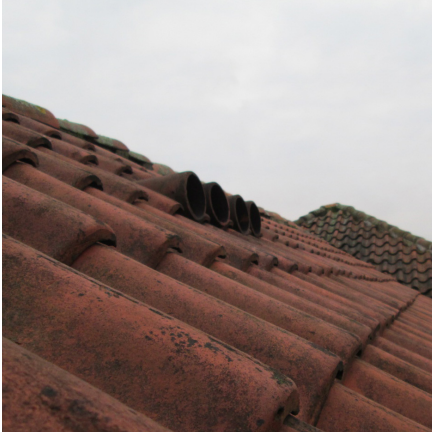
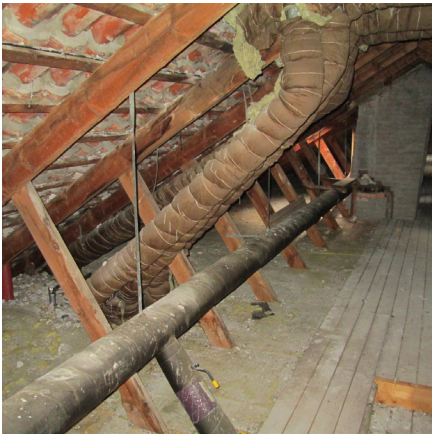
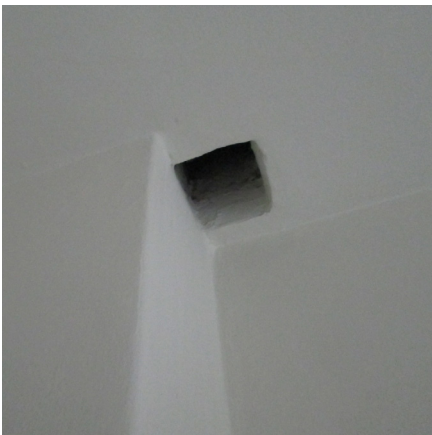
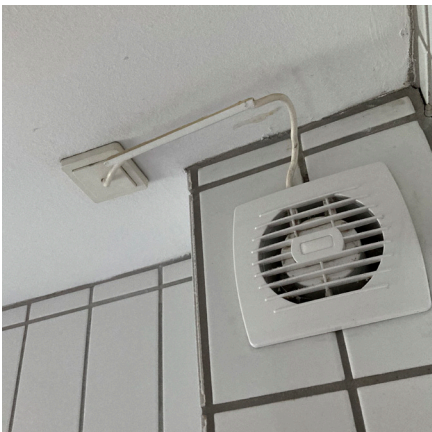
16 VENTILATION

Ejendommens ventilation består af naturlig ventilation over tag.

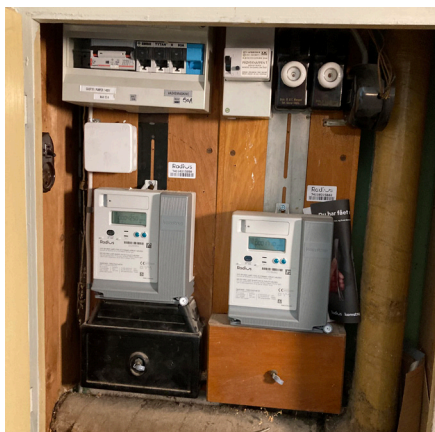
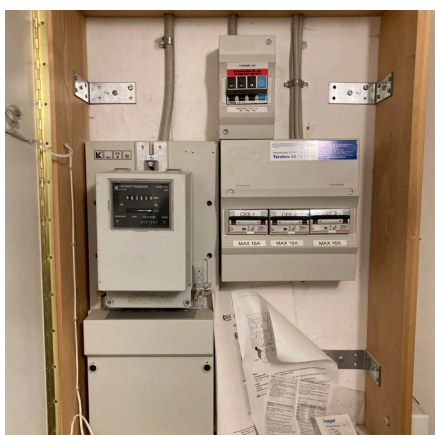
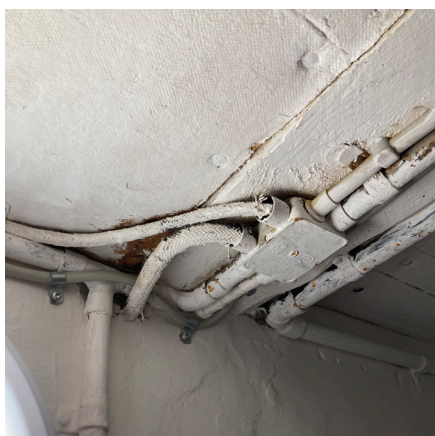
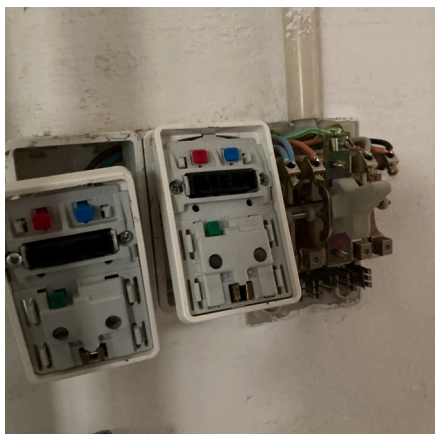
Ejendommens elinstallationer er en blanding af ældre og nyere installationer. Dog er mange af installationerne formentlig fra ejendoms opførelse. Elinstallationer i de enkelte lejligheder besigtiget stikprøve vis, da disse er beboernes eget ansvar.

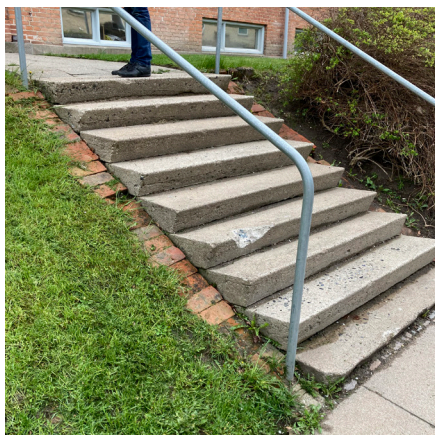
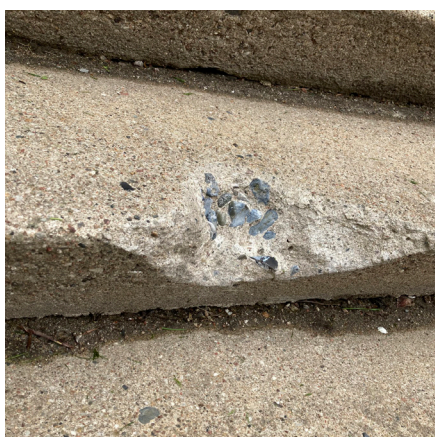
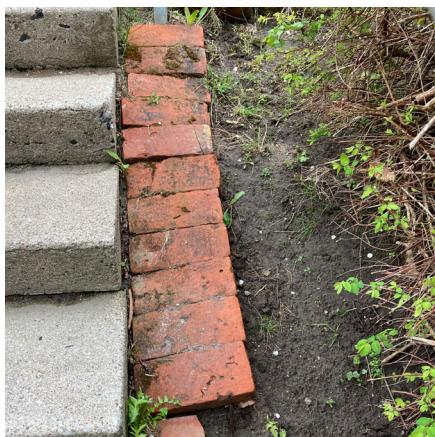
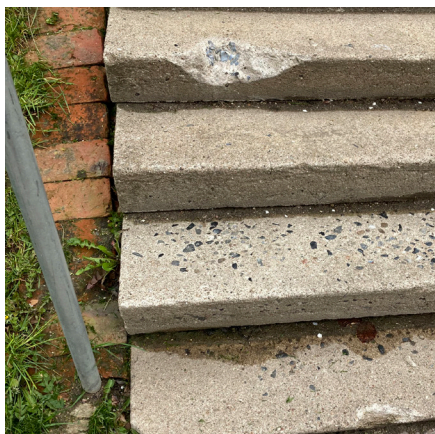
Ejendommen har både et indre gårdareal til ophold og et for område på "ydtersiden" af bebyggelsen. Der er anlagt græsarealer med stiforbindelse.

Der er registreret revner, fliser der er revnet. Derudover ligger belægningen generelt meget ujævnt med flere forskydninger og lunger.
