Tilstandsrapport inkl. vedligeholdelsesplan

A/B Vildrose (Thomas Koppels Allé 14, 18, 20, 22 og 26, 2540 København SV)

januar 2021

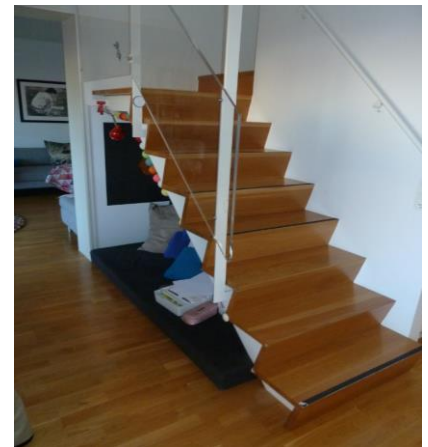
Reposerne og trinnene af de interne trapper fremstår uden revner/skader og pænt vedligeholdt.

- Ingen bemærkninger p.t.

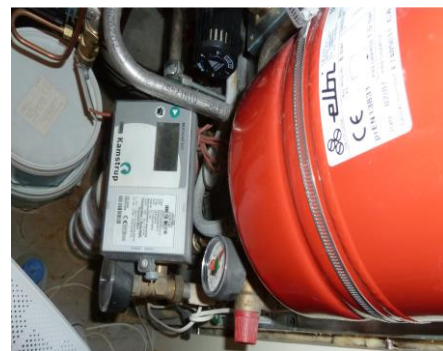
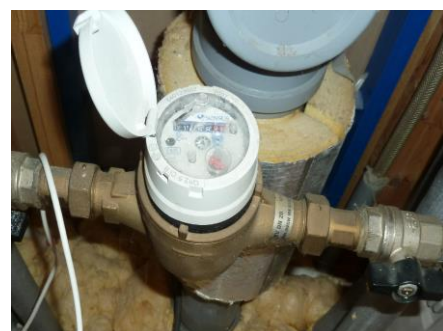
Bortset fra hovedledningen for koldt brugsvand i stueetagen, er såvel koldt- som varmtvandsinstallationen udført/monteret til rustfaste stålrør.

- Udføre almindelig service og vedligeholdelse for hovedinstallationen
- Foreningen stiller individuelt krav til VVS-tjek i forbindelse med salg af lejligheder.
- Pumper kontrolleres for funktionsduelighed og serviceres løbende.
