VEDLIGEHOULDELSPLAN

A/B VALDEMARSGADE 65-67

Valdemarsgade 65-67
1665 København V

Marts 2019
Sagsnr.: 190015

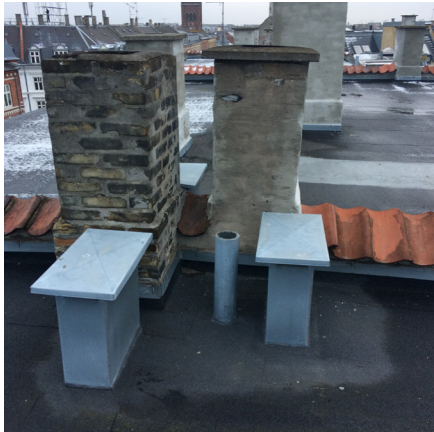
01.02 TAGGENNEMFØRINGER

Kritisk skade

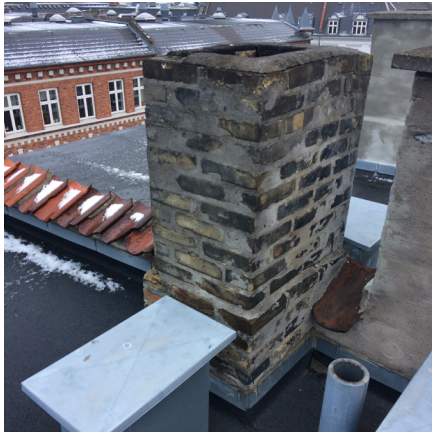
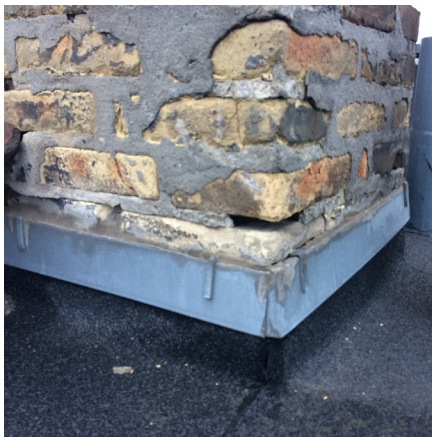
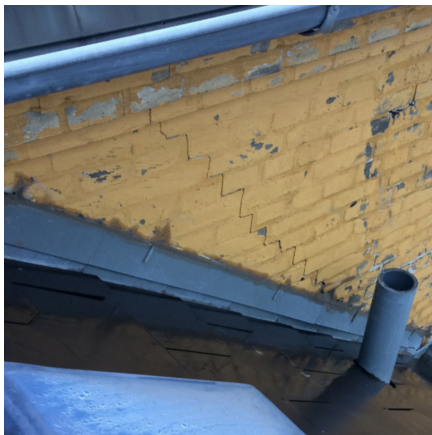
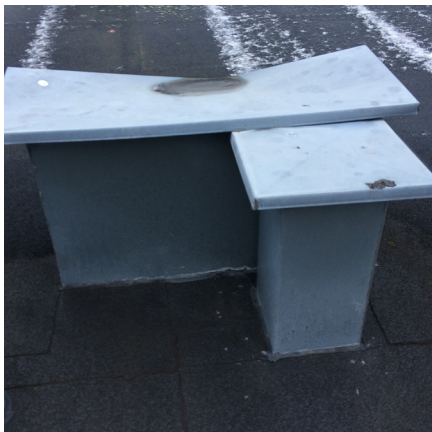
01.06 SKORSTENE

Mindre alvorlig skade

Kritisk skade

Se pkt. 01.02.

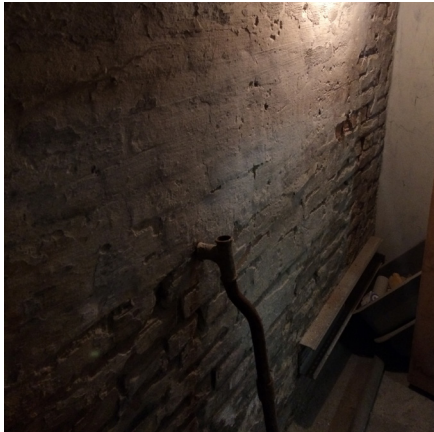
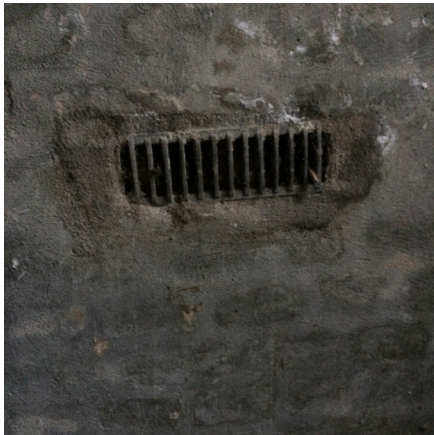
02.02 KÆLDERYDERVÆGGE OG SKILLEVÆGGE

Kosmetisk skade

Væggens puds kan udbedres, hvis det ønskes af æstetiske årsager (ikke prissat).

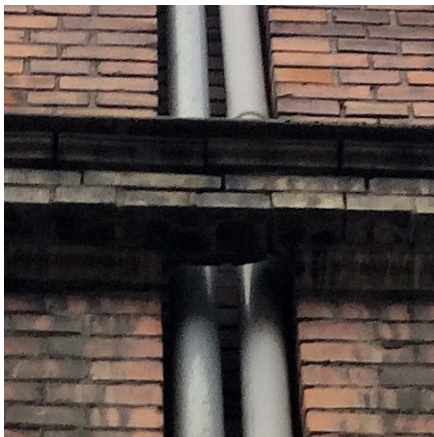
03.03 GÅRDFACADER

Der er flere sætningsrevner i den øverste del af murværket, herunder på siderne af trappetårne for køkkentrapper. Her og på underfacaderne er der desuden flere områder med afskallet puds og maling.

Alvorlig skade

Afskallet puds kan være et symptom på kraftig fugtpåvirkning af de berørte områder. Det er uvist om afskalninger på trappetårnene skyldes fugt inde- eller udefra. Udbedring af pudsen her bør derfor afvente forbedring af ventilationen af tagkonstruktionen, da denne kan spille ind. Omfanget af sætningsrevner og afskallet puds taget i betragtning, anbefales det at gennemføre en egentlig renovering af gårdfacaderne inkl. trappetårnenes facader.

Gårdfacader inkl. trappetårnes facader bør renoveres i 2020.

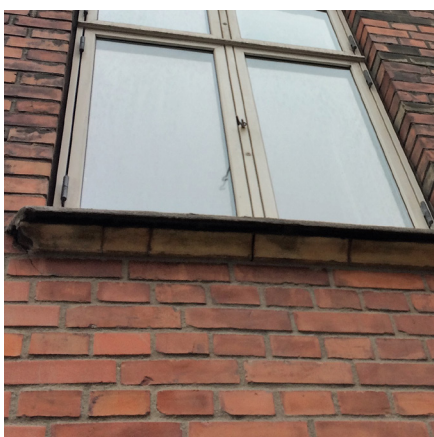
03.04 SÅLBÆNKE

Sålbænke på gadesiden er ikke besigtiget på oversiderne, da der ved besigtigelsen ikke var adgang til lejligheder. Der er ifm. tidligere vedligeholdelsesrapport konstateret mindre revnedannelser og nedbrudte fuger i disse. En del af sålbænkene på gårdsiden fremstår med mindre, overfladiske afskalninger på oversiderne, og de er generelt misfarvede af maling eller lignende. På gårdsiden mangler der desuden sålbænke for vinduer i stueetagen.

Mindre alvorlig skade

Bør udføres i 2020.

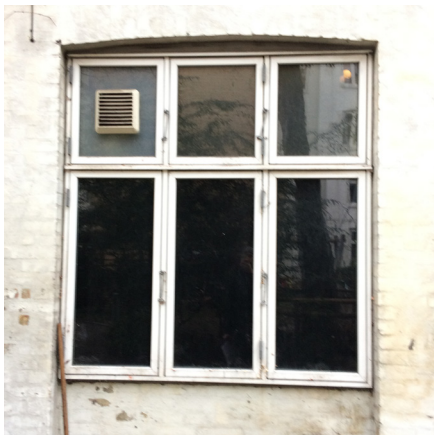
04.02 FUGER OMKRING VINDUER

Mindre alvorlig skade

Bør udføres i 2019.

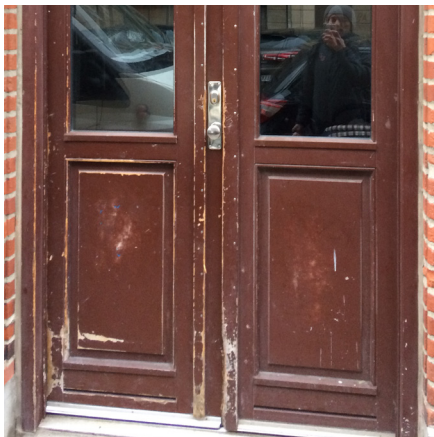
05.01 DØRE TIL HOVEDTRAPPER

Kosmetisk skade

Dørene bør malerbehandles i 2023.

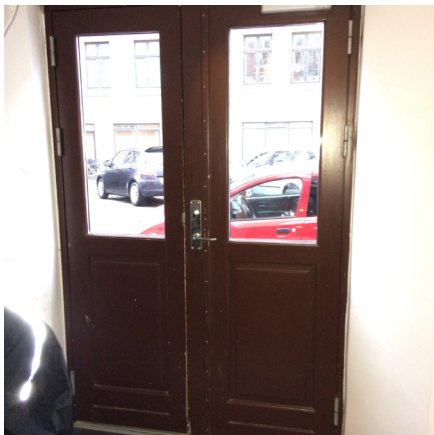
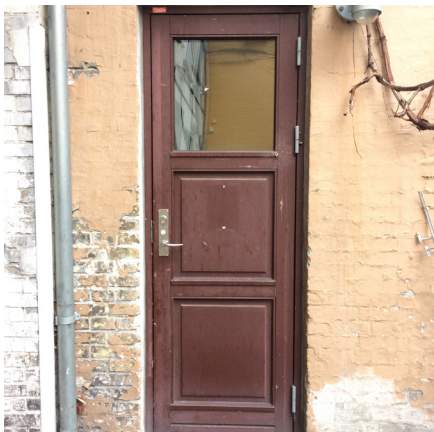
05.02 DØRE TIL KØKKENTRAPPER

Kosmetisk skade

Dørene bør malerbehandles i 2023.

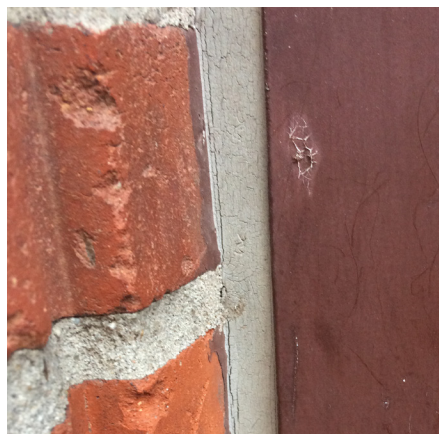
05.04 FUGER OMKRING UDVENDIGE DØRE

Mindre alvorlig skade

Bør udføres i 2020.

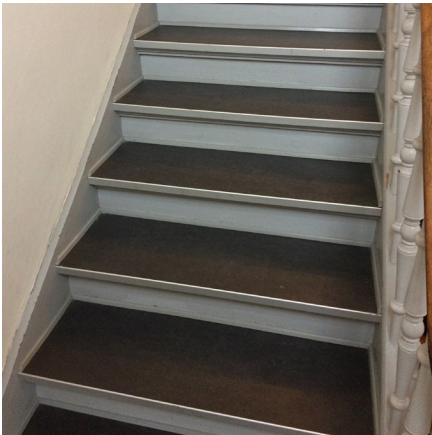
06.01 HOVEDTRAPPER

Trapperne fremstår med almindelig slitage i form af mærker og malingsafskalninger på træværket. Terrazzo fremstår med mindre revner.

Kosmetisk skade

Trapperne kan malerbehandles, hvis det ønskes af æstetiske årsager (ikke prissat).

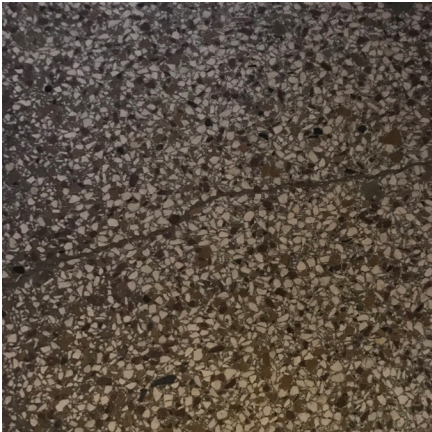
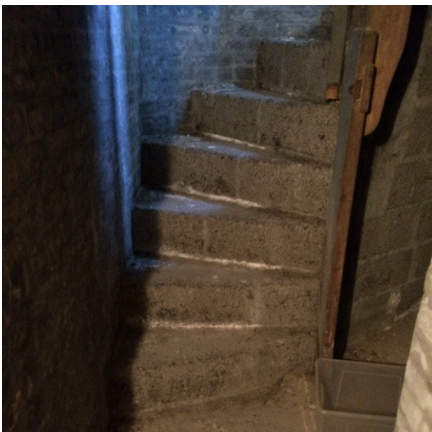
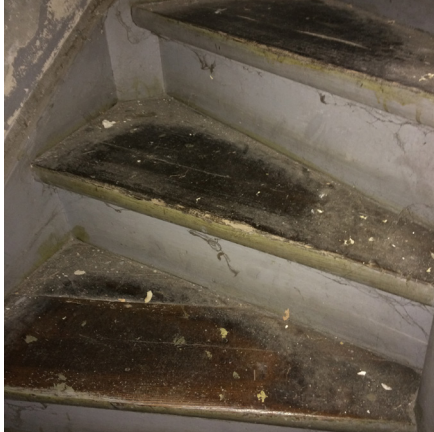
06.02 KØKKENTRAPPER

Kun den ene køkkentrappe blev besøgt. Den fremstår med kraftig slitage i form af megen afslidt maling og lak på træværket. Flere steder er lakken på trinene slidt helt igennem, og især træværket yderst ved trinforkanterne er derfor også slidt.

Ifm. tidligere udført vedligeholdelsesrapport er det konstateret, at den anden køkkentrappe er i tilsvarende stand.

Mindre alvorlig skade

Trapperne bør som minimum lakeres på trin og reposer for at forebygge yderligere nedslidning af træet (prissat). Det resterende træværk kan med fordel malerbehandles, men dette er primært af æstetiske årsager (ikke prissat).

Bør udføres i 2020.

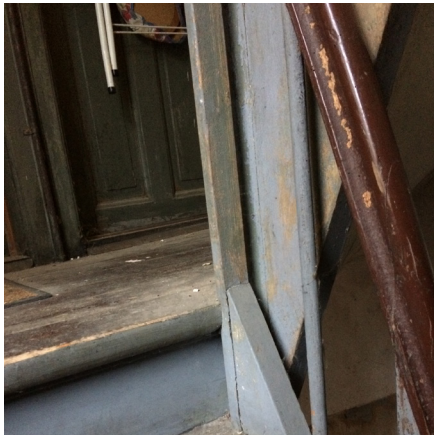
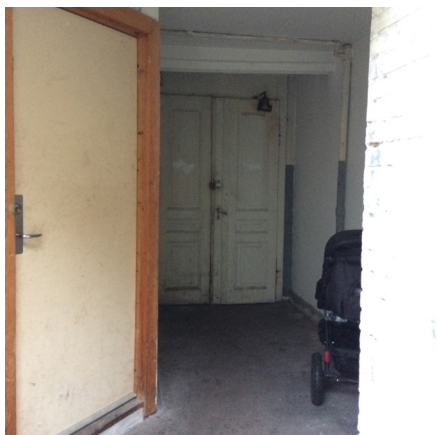
Gulvet fremstår med nogle revner i betonen, især yderst ved trinnet ned til gården. I murværket over døråbningen er undersiden af nogle stålbjælker fritlagte, og disse fremstår med rust.

Mindre alvorlig skade

Betonen bør repareres for at forebygge fugtindtrængen og forværring af revnerne ved trinnet. Stålbjælkerne bør rustbehandles og -beskyttes.

Bør udføres i 2020.

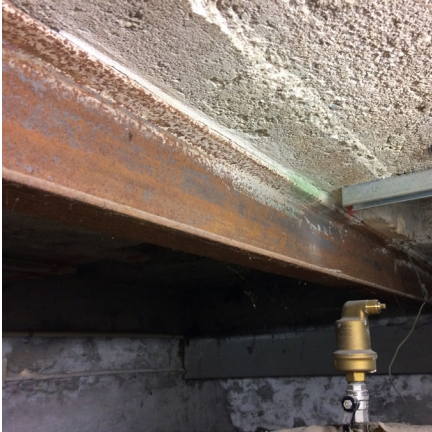
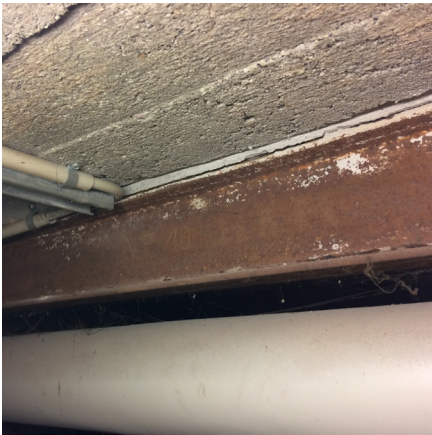
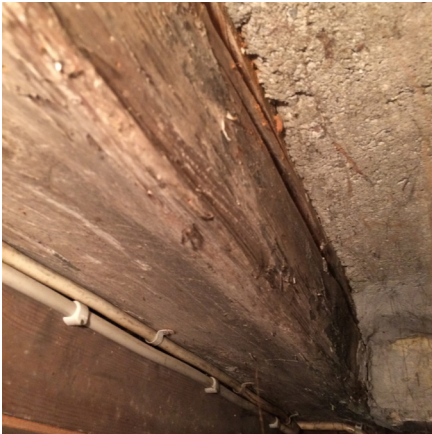
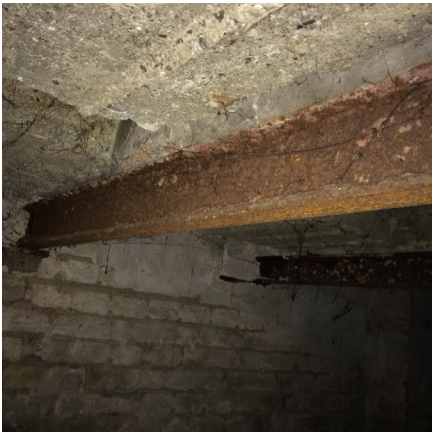
08 ETAGEADSKILLELSER

Alvorlig skade

Blotlagte stålbjælker bør brandbeskyttes, idet de ved brandpåvirkning kan miste deres styrke. De bør desuden rustbehandles for at forebygge nedbrydning af dem.

Bør udføres i 2019.

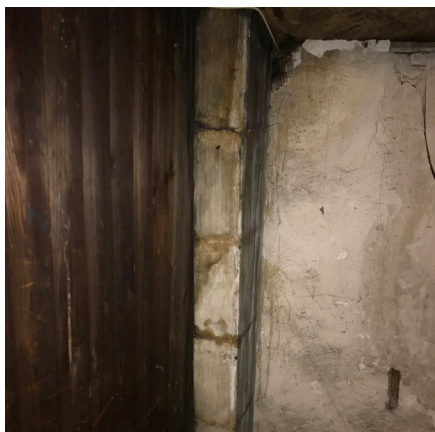
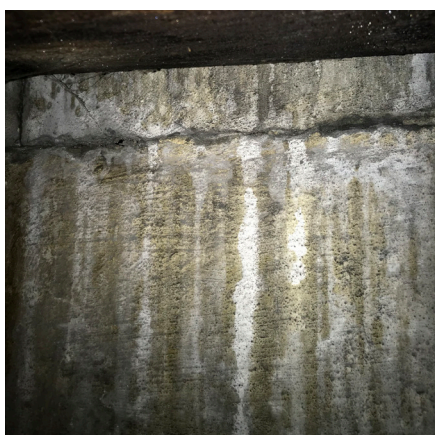
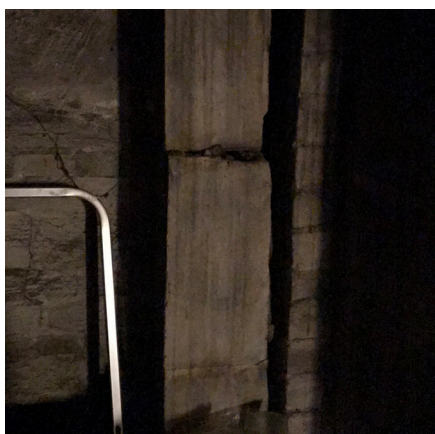
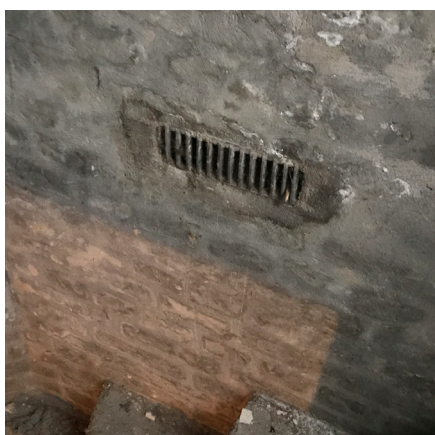
16.02 UDSUGNING FRA TOILETTER OG BADERUM

Kritisk skade / bør undersøges nærmere

Eventuelle aftrækskanaler, som stadig er lukkede, bør åbnes for at sikre tilstrækkelig ventilation af lejlighederne og forebygge indeklimaproblemer som følge af mangelfuld ventilation. Se desuden tiltag beskrevet under pkt. 16.01.

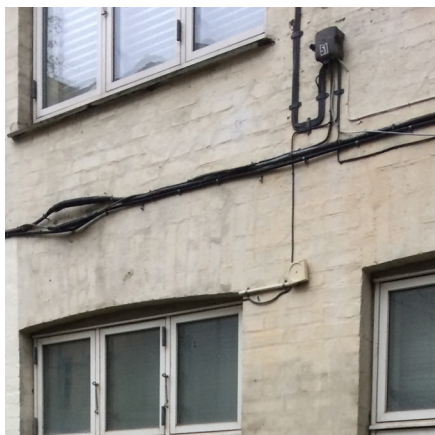
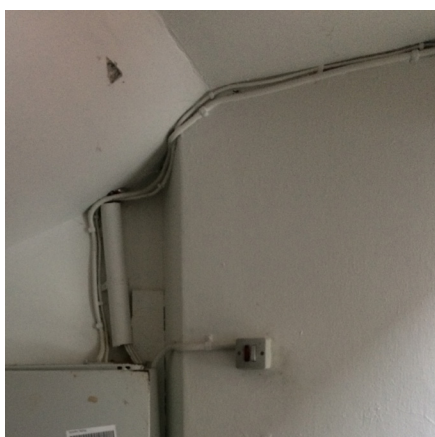
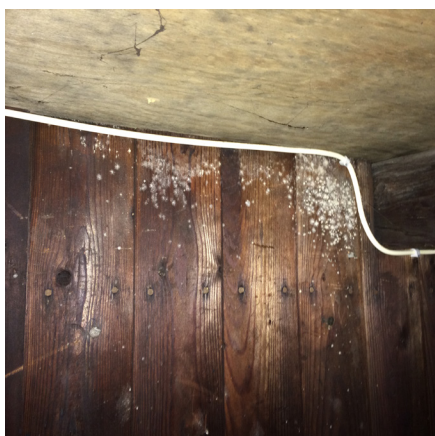
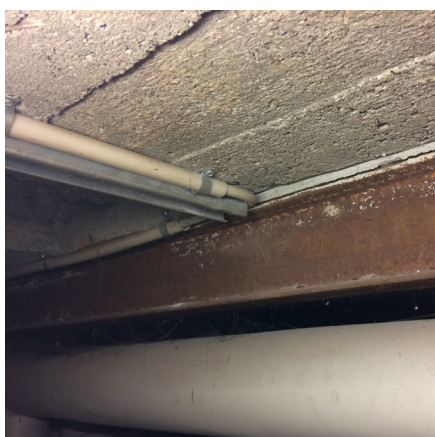
Ejendommens elinstallationer er en blanding af ældre og nyere installationer. Elinstallationerne i de enkelte lejligheder er ikke besigtiget, da disse er beboernes eget ansvar.

Mindre alvorlig skade

Bør udføres i 2019.

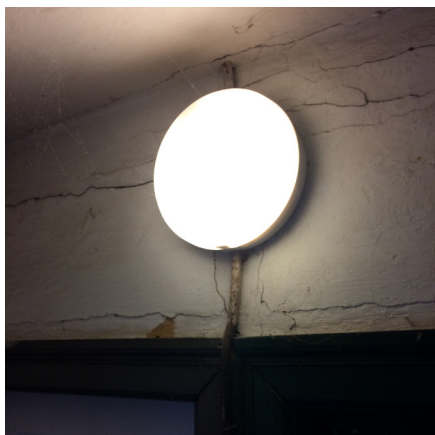
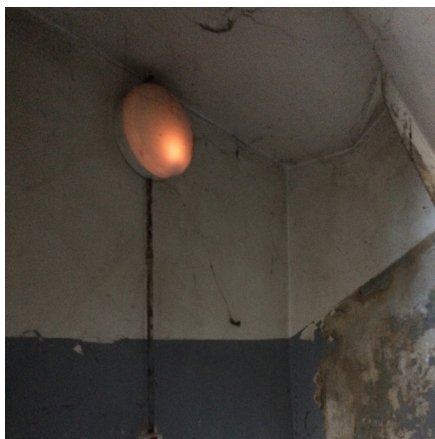
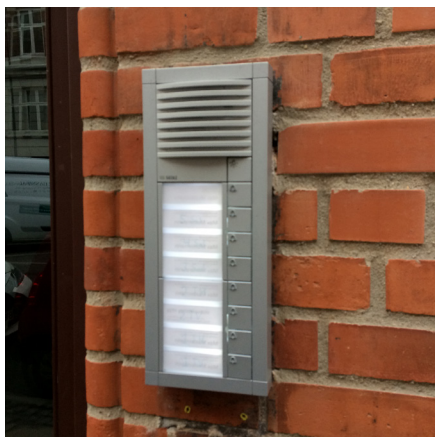
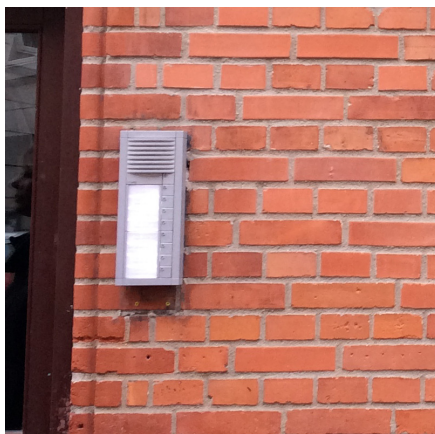
17.02 BELYSNING I FÆLLESAREALER

Mindre alvorlig skade

Den defekte pære bør skiftes (ikke prissat).

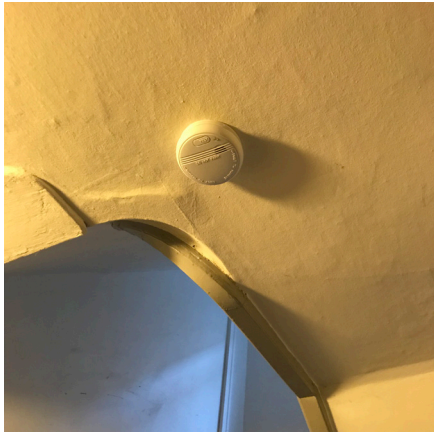
17.04 RØGALARMER

Trapperne er generelt forsynet med batteridrevne røgalarmer.

Alvorlig skade

Bør udføres i 2019
