# VEDLIGEHOJDELSESPLAN

## A/B ISTEDEGADE 130-132 & VALDEMARSGADE 51-53

Istedgade 130 m.fl.  
1650 København V

Februar 2020  
Sagsnr.: 190179

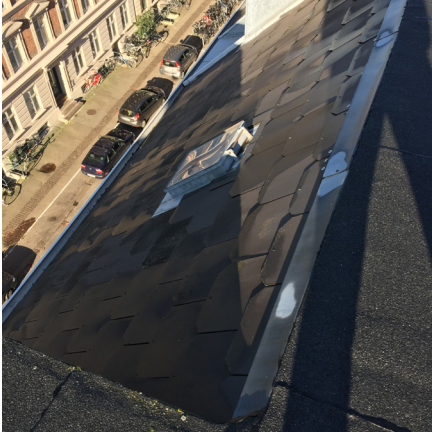
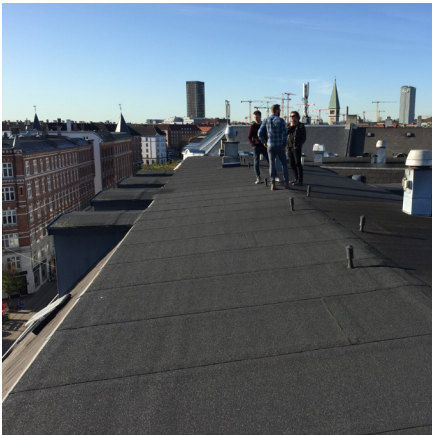
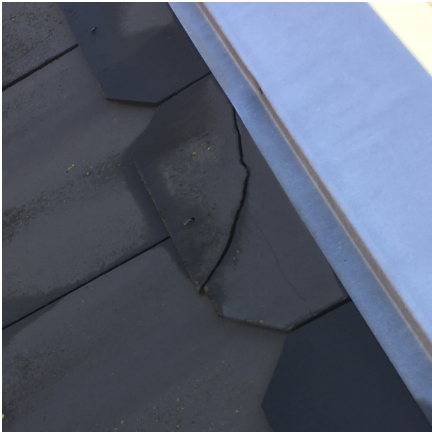
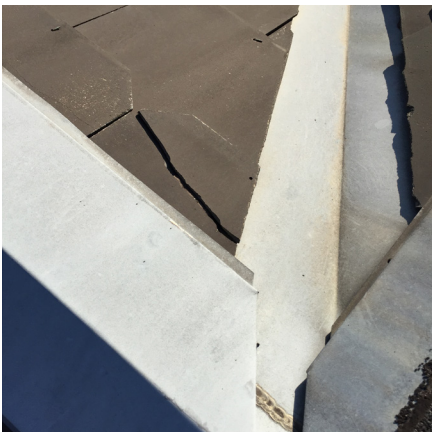
Tagpap fremstår pæn, hel og uden skader. Der er på eternitskiferen registreret enkelte revnede plader og mosbegroninger.

Alvorlig skade

Det anbefales at taget eftergås for revnede skiferplader og at disse udskiftes.

Bør udføres i 2020.

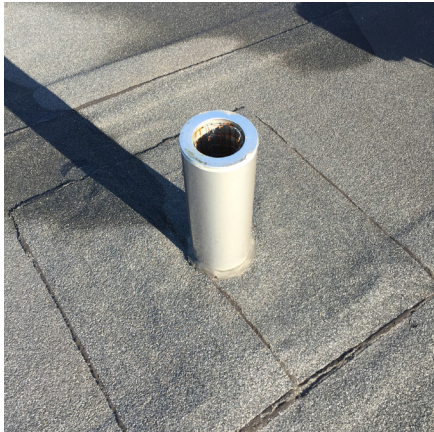
## 01.02 TAGGENNEMFØRINGER

Kosmetisk skade

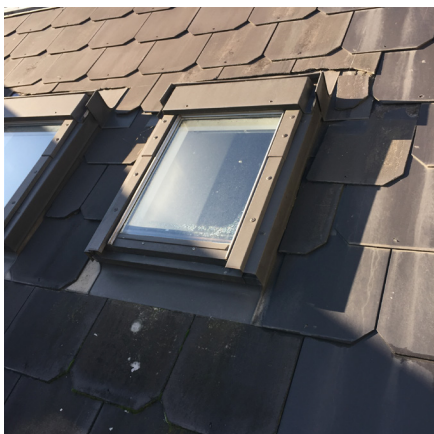
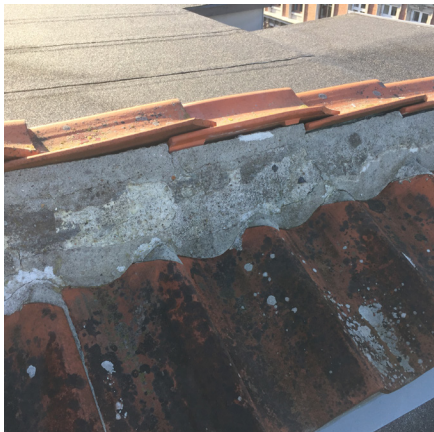
## 01.06 BRANDKAMME

Der er på brandkammene mod hhv. Valdemarsgade 49A og Istedgade 128, registreret revner og afskalninger i det pudsede murværk samt manglende fuger og løse afdækningstegl. Dette er hovedsageligt på bagsiden af brandkammene. Brandkam mellem egne ejendomme fremstå vedligeholdet og i pæn stand.

Alvorlig skade

Revner, pudsafskalninger og manglende fuger bør reparerer. Afdækningstegl bør eftergås for at sikre, at de ligger fast - og løse afdækningstegl bør fæstes.

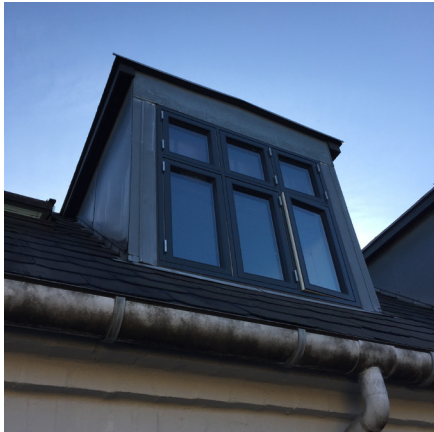
De malerbehandlede udhængsbrædder er medtaget af vejrliget og trænger til vedligeholdelse.

Mindre alvorlig skade

Bør vedligeholdes i 2022.

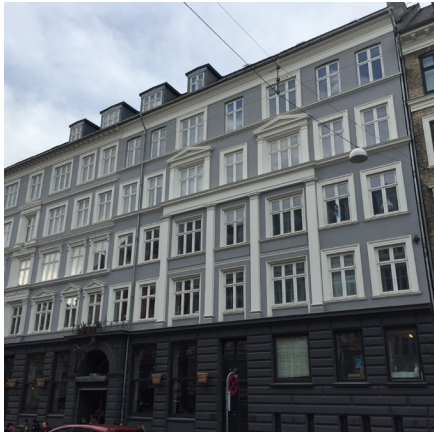
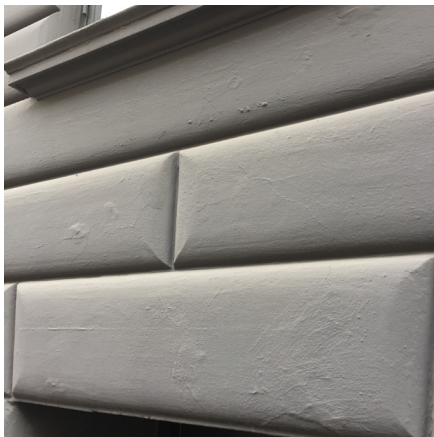
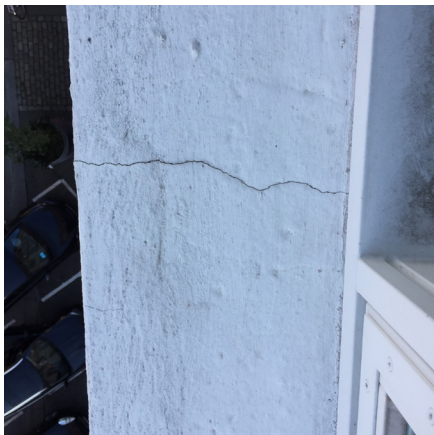
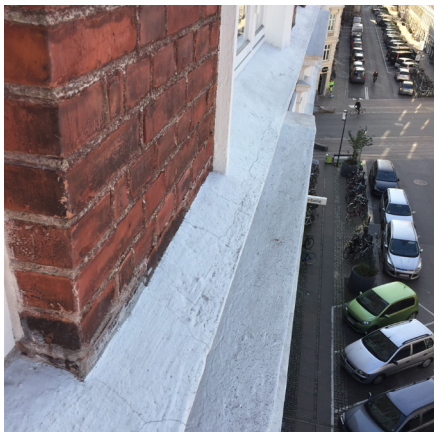
**03.02 GADEFACADER****Materialer**

Underfacaderne fremstår med enkelte mindre overfladerevner samt områder hvor pudsen er hul og har sluppet vedhæftning. Der er i overfacadernes malerbehandlede puds også enkelte overfladerevner.

Bør udføres i 2022.

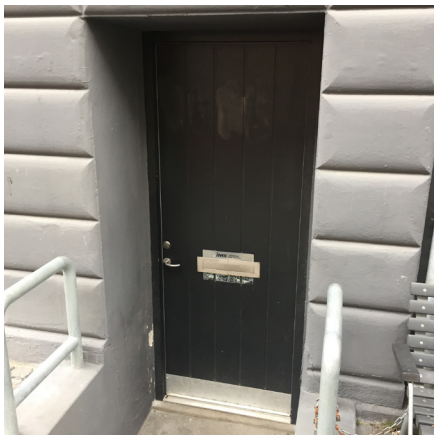
## 05.03 KÆLDERDØRE

Ingen bemærkninger

Det må påregnes, at døren skal vedligeholdes med malerbehandling indenfor planperioden.

Bør udføres i 2023.

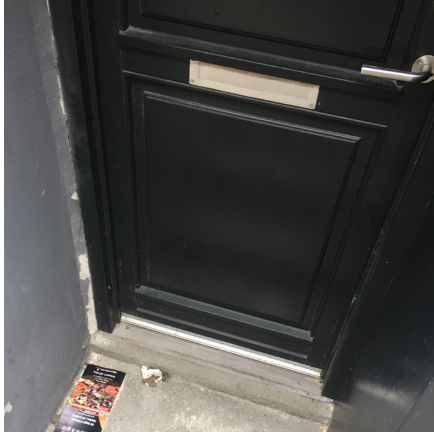
## 05.04 DØRE TIL ERHVERV

Dørene fremstår med dagligdags slidtage.

Kosmetisk skade

Bør udføres i 2023.

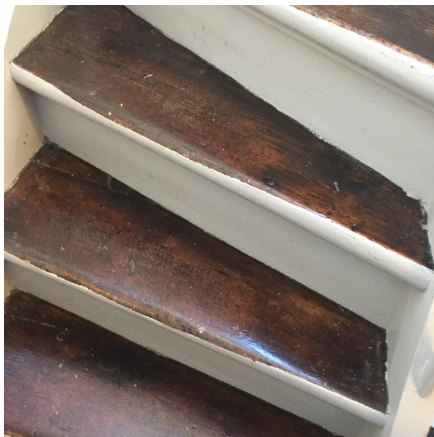
## 06.02 BAGTRAPPER

Bagtrappernes trin fremstår med synlige tegn på slidtage i form af hulninger på trinene, specielt på de nederste etager. Derudover er der løs og afskallet puds og maling på vægge ved terræn

Bør vedligeholdes i 2025.

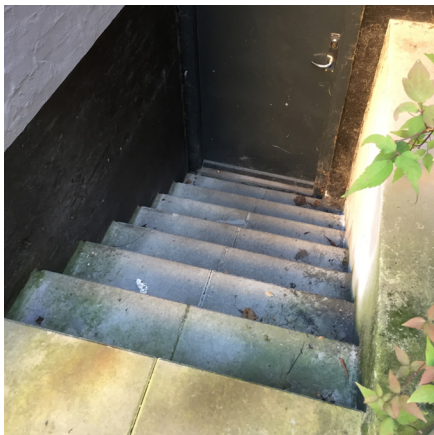
## 06.03 KÆLDERNEDGANGE

Der er på trappernes skaktvægge registreret enkelte revner og afskalninger i den malerbehandlede puds.

Mindre alvorlig skade

Revner og afskalninger i skaktvæggene bør reparerer.

Bør udføres i 2021.

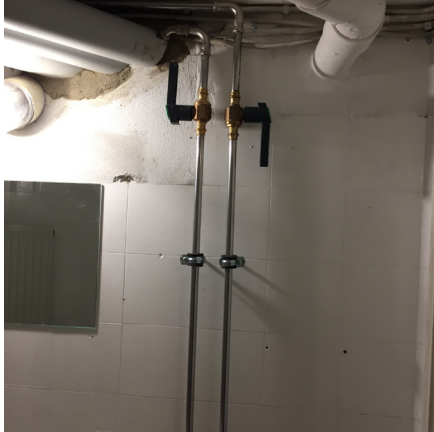
Der er enkelte uisolerede rørstræk.

Mindre alvorlig skade
