VEDLIGEHOOLDSESPLAN

A/B SMEDEHUSET

Ryesgade 70A-C
2100 København

December 2019
Sagsnr.: 190149
Rev. 06.05.2020

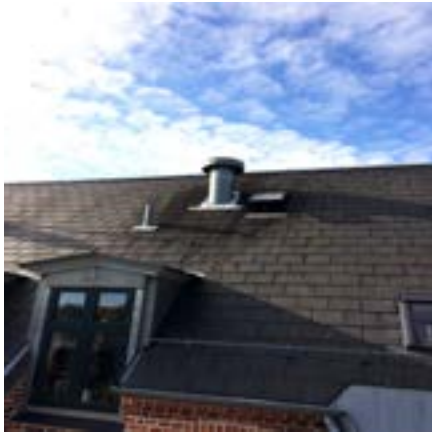
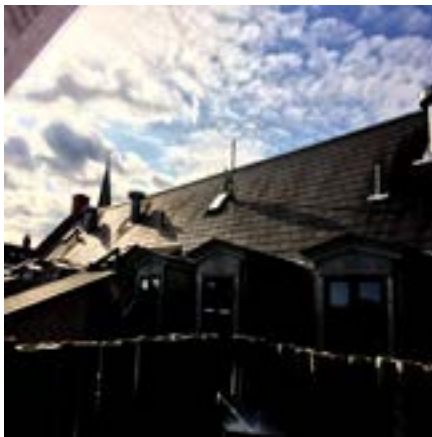
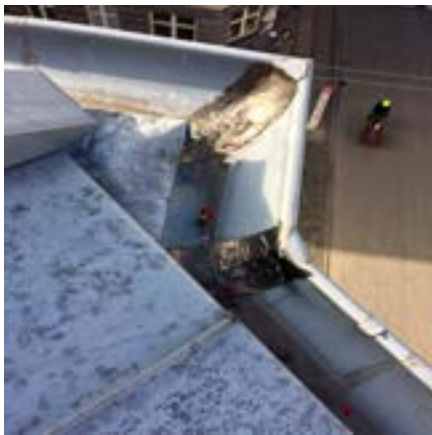
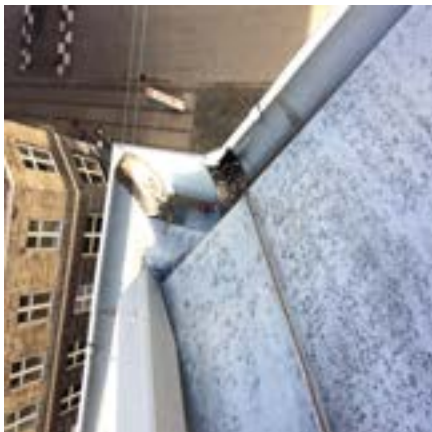
01.02 TAGGENNEMFØRINGER

Mindre alvorlig skade

Det anbefales udbedret i 2022.

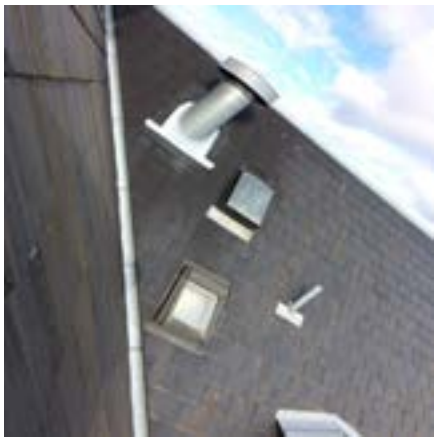
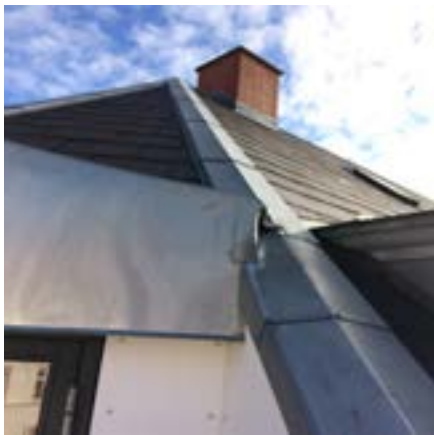
01.05 RYGNINGER OG GRATER

Alvorlig skade/ Bør undersøges nærmere

Det anbefales udbedret/undersøgt i 2020.

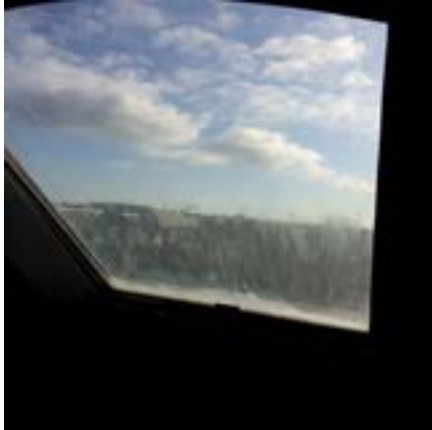
01.06 TAGVINDUER

Kosmetisk skade

Ruden skal skiftes.

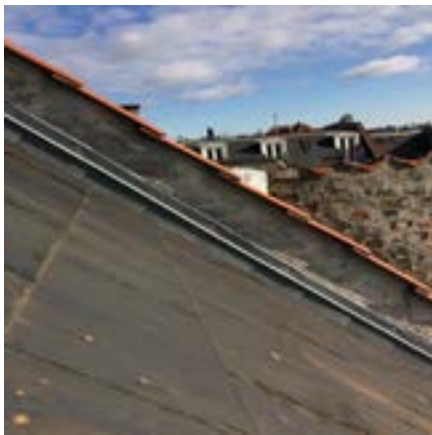
01.07 BRANDKAMME

Der er nogle steder revner i puds.

Mindre alvorlig skade

Det anbefales udbedret i 2022.

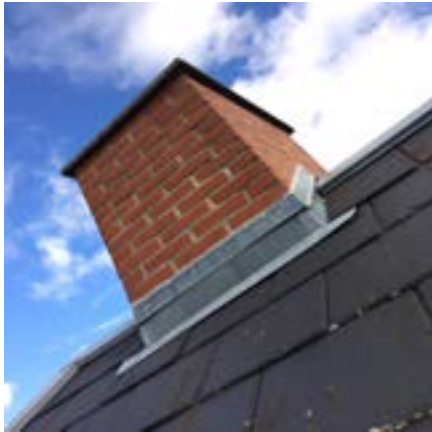
01.08 SKORSTEN

Mindre alvorlig skade

Det anbefales mørtelfugerne eftergås i 2022.

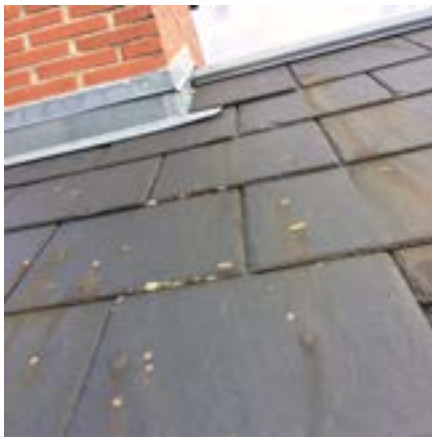
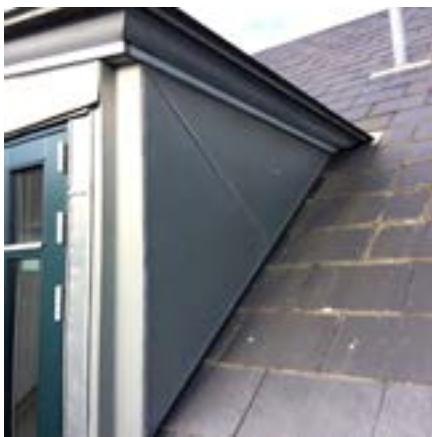
01.09 KVISTE

Mindre alvorlig skade

Træværk bør males senest i 2022, og derefter hvert 7 år.

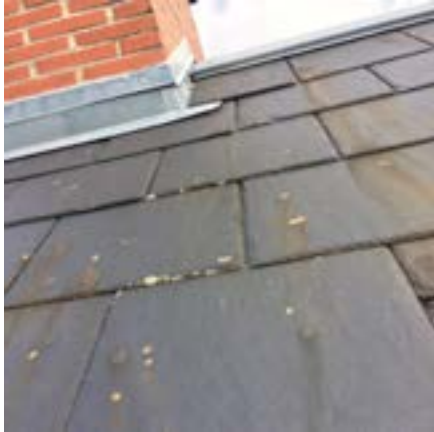
01.10 INDDÆKNINGER OG FODBLIK

Mindre alvorlig skade

Bør udbedres i 2022

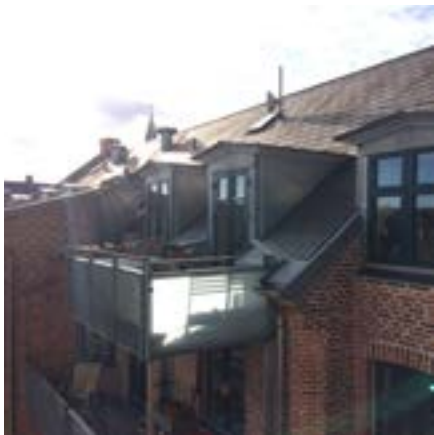
01.11 KVISTALTANER

Mindre alvorlig skade

Træværk bør males senest i 2022, og derefter hvert 7 år.

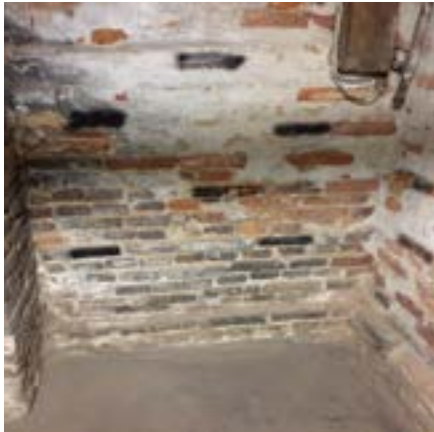
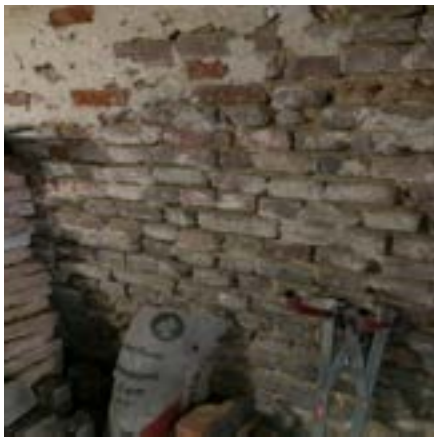
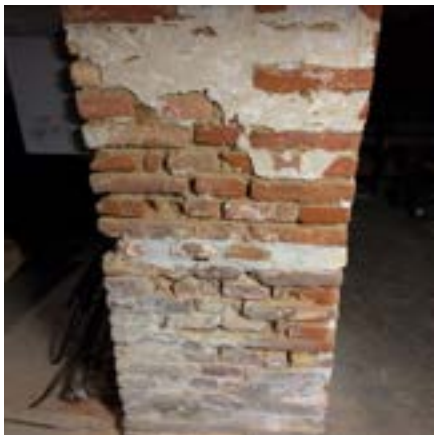
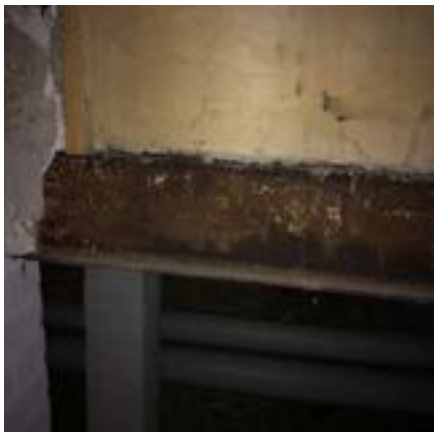
02.02 KÆLDERYDERVÆGGE OG SKILLEVÆGGE

Alvorlig skade

Saltudtræk og afskalninger skyldes formentlig fugtpåvirkning. Det vides dog ikke om skaderne er fra før den blev etableret-fugtspærre i lejefugerne. Denne er muligvis defekt eller ikke udført korrekt. Fuger omfuges og defekte murstene udskiftes.

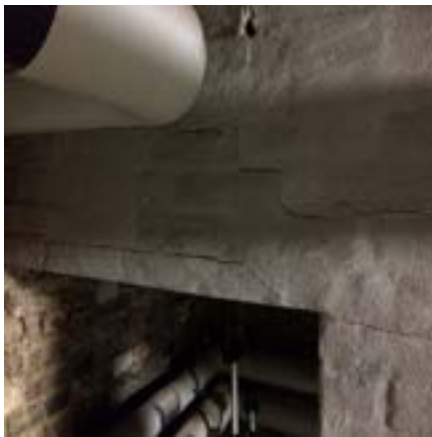
02.04 MURET BJÆLKE UNDER VARMECENTRALEN

Der er revner i fugerne.

Alvorlig skade

Anbefales udbedret i 2020.

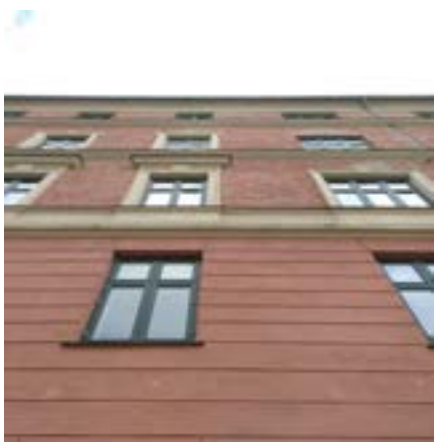
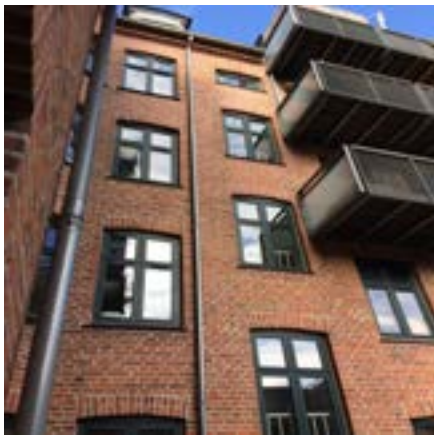
Der er observeret et område med afskallinger i malingen på gadefacade. Dette skyldes at der evt. i sin tid er brugt plastmaling. Der forfindes også et par steder med revner. Der har ikke været mulighed for at besigtige gesimsbåndes underside tæt på. Gesimsbånd er udført med puds og afdækket med naturskifer.

Mindre alvorlig skade

Afskalninger og revner i maling fjernes og facader malerbehandles til fuld dækning med silikatmaling. Gesimsbånd eftergås for revner, renses, svummes og malerbehandles til fuld dækning.

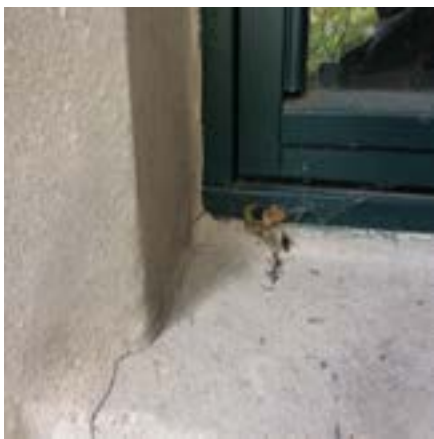
03.04 SÅLBÆNKE

I få tilfælde fremstår de støbte sålbænke med revner.

Mindre alvorlig skade

Støbte sålbænke med revner anbefales udbedret.

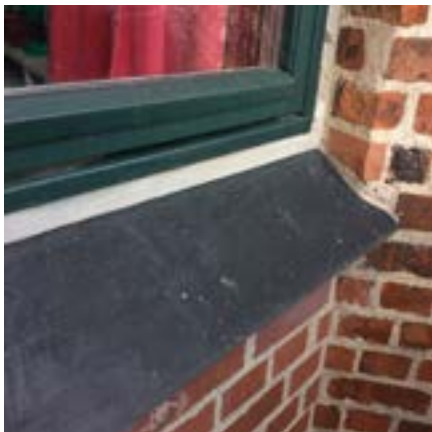
04.03 FUGER OMKRING VINDUER

Der er observeret, at elastiske fuger er blevet hårde, de er krakeleret og vedhæftningen slipper. Beskytter nu ikke mod indtrængning af vand. Mørtelfuger fremstår med revner i visse tilfælde.

Alvorlig skade

Elastiske fuger skal udskiftes. Revner i mørtelfuger udbedres pletvis, og bør visuelt eftergås for revner med jævne intervaller.

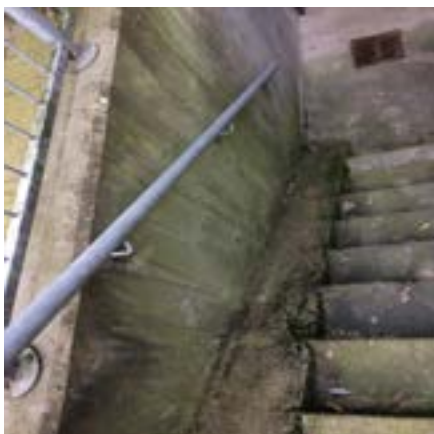
06.03 KÆLDERNEDGANGE

Kældervanger fremstår generelt i god stand. Trappeløb og rampe er nedslidt og fremstår med revner..

Mindre alvorlig skade

Kældervange, trappeløb og rampe skal renses for alger. Revner bør eftergås og udbedres så der ikke er mulighed for vandindtrængen og efterfølgende frostsprængninger.

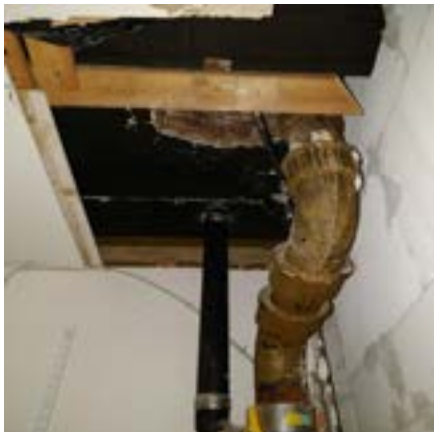
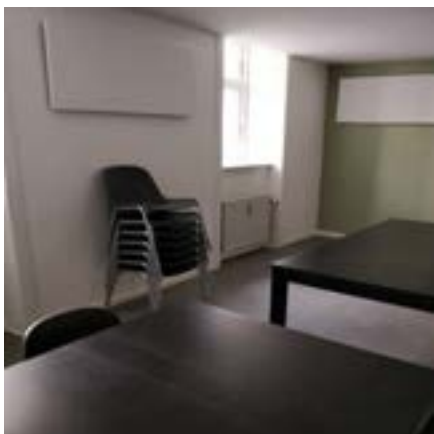
08.02 ETAGEADSKILLELSE MELLEM STUEETAGE OG 1. SAL

Der er observeret i samme sted hvor gamle faldstamme-rør i etageadskillelse rustner.

Kritisk skade

Rustne faldstamme i etageadskillelsen anbefales udskiftet. Brandsikring af loft bør retableres. Der bør undersøges om de åbne etageadskillelser er brandmæssig korrekt udført.

Anbefales udført i 2020.

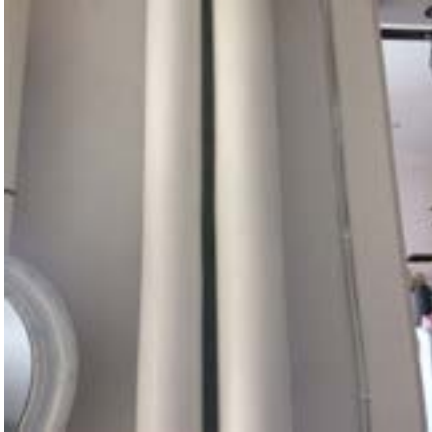
Der blev registreret uisolerede rør i kælderen og varmecentral som mangler isolering.

Mindre alvorlig skade

Samtlige vandledninger bør eftergås for mangelfulde isolering.

Anbefales udført i 2020.

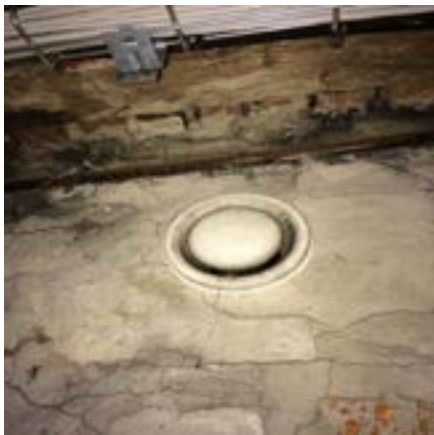
16.03 VENTILATION AF KÆLDERRUM

Kosmetisk skade

Generelt skal murerventiler renses løbende, så den kan fungere optimalt. Blokering af ventil og mindre god ventilering kan forårsage dannelse af skimmelsvamp og fugtophobning i kælderen.
