# VEDLIGEHOULDELSPLAN

## A/B BALDERSGADE 57

Baldersgade 57  
2200 København N

Maj 2022  
Sagsnr.: 220037

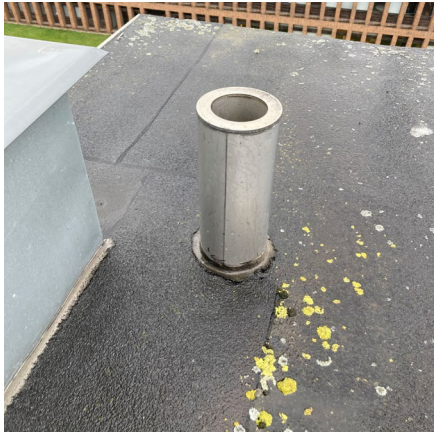
## 01.02 TAGGENNEMFØRINGER

Mindre alvorlig skade

### Hvornår?

Bør udføres i 2023.

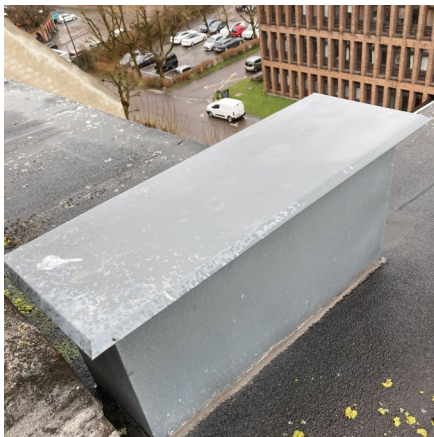
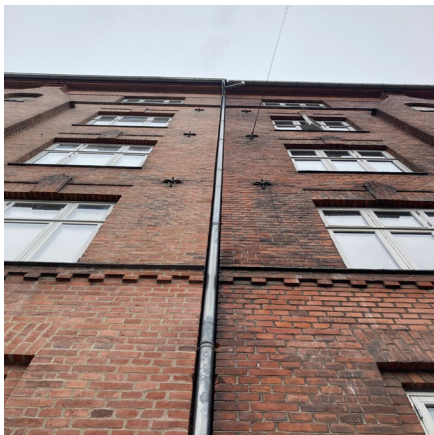
## 01.03 TAGRENDER OG NEDLØB

Der er ikke direkte synlige skader på hverken tagrender eller nedløb. Tagrender og nedløb er overordnet i en rimelig og forventelig stand, men vind og vejr har dog sat sine spor på materialet. Levetiden på foreningens plast tagrender - og nedløb må forventes at udløbe inden for planperioden. Der blev observeret en manglende tilslutning af tagnedløbet i højre side på gaden, som bør få etableret en brøndkrave. Det kan give anledning til rotter i kloakken. Det var under besigtigelsen ikke muligt at besigtige tagrenderne fra andet end terræn.

Det må anbefales at tagrender renses for nedfaldne blade mv. 1 gang pr. år. Dette for at sikre, at nedbør ledes korrekt i tagnedløb og at der ikke opstår risiko for vandet ledes bagom og ind i de underliggende konstruktioner. Udskiftningen af tagrender og -nedløb må

påregnes inden for planperioden

Bør udføres i 2028.

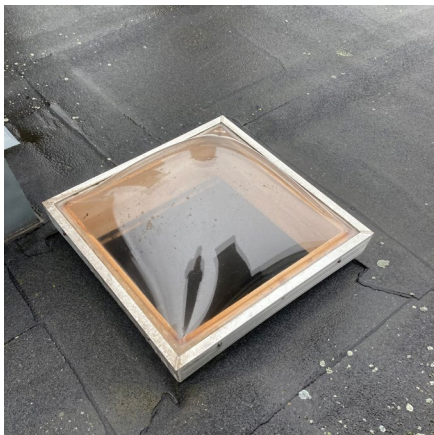
**01.04 TAGVINDUER OG OVENLYS**

Ingen bemærkninger.

Vindernes åbne-lukkemekanisme bør efterses og smøres iht. producentens anbefalinger.

Tagvinduer bør efterses og smøres en gang årligt.

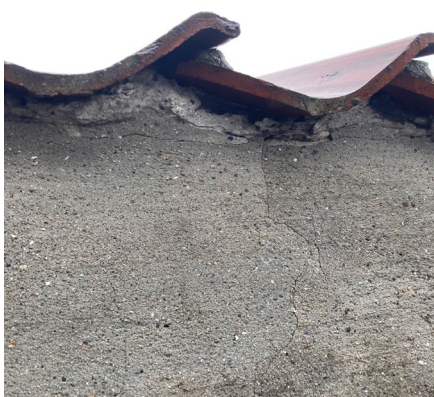
**01.05 BRANDKAMME**

Alvorlig skade.

Brandkamme bør gennemgås og repareres i nødvendigt omfang i 2023.

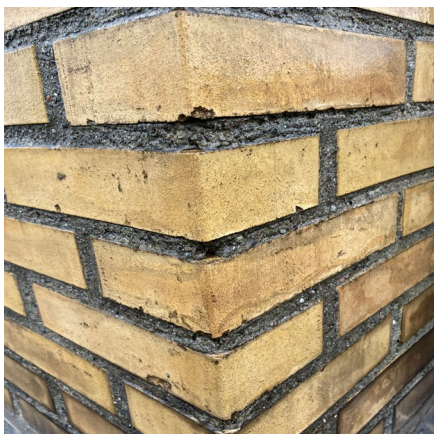
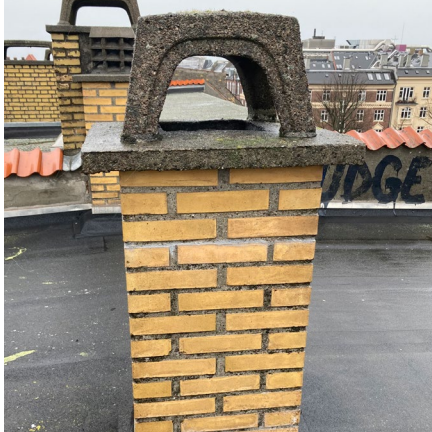
### 01.06 SKORSTENE

Mindre alvorlig skade

I relation til holdbarhed og levetid kan konstruktiv beskyttelse af konstruktionerne være af afgørende betydning for hvilken løbende vedligehold, der eventuelt skal udføres efter ibrugtagningen. Derfor bør man løbende holde øje med pudsafskalninger mv. i pudsens overflade.

Skorstene med revner og pudsafskalninger bør udbedres med efterfølgende etablering af ny puds.

Bør udføres i 2023

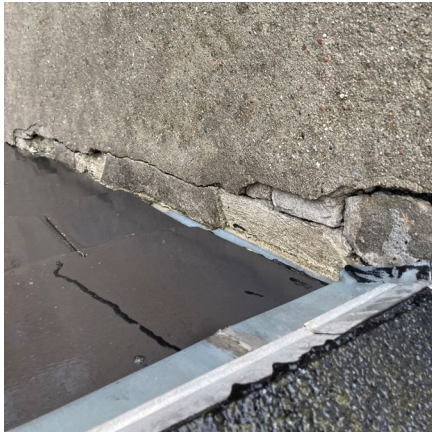
## 01.07 INDDÆKNINGER OG FODBLIK

Ingen bemærkninger

Der forventes ingen tiltag indenfor planperioden.

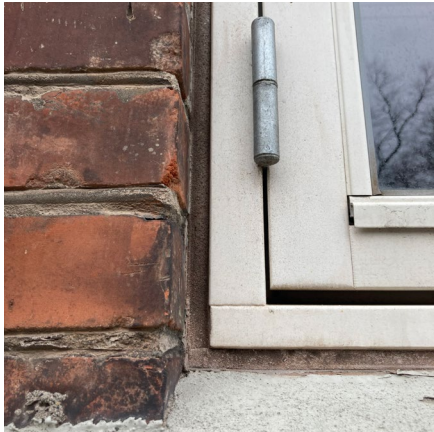
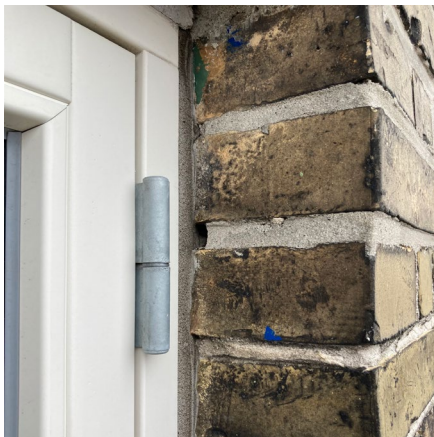
#### 04.04 FUGER OMKRING VINDUER

Kosmetisk skade

Fuger bør holdes under opsyn på årsbasis.

Udskiftning af fuger bør udføres i 2024.

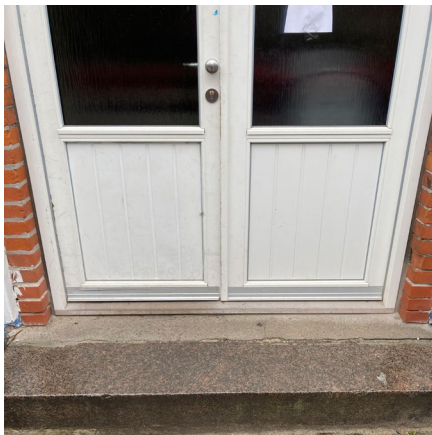
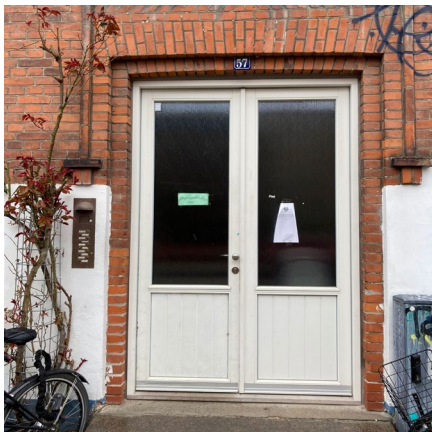
## 05.01 DØRE TIL HOVEDTRAPPER

Kosmetisk skade

Bør udføres i 2024 og løbende derefter, såfremt at der ikke blotlægges synligt træværk.

Hoveddøren skal desuden overholdes den årlige eftergang og smøring af beslag, lister ect.

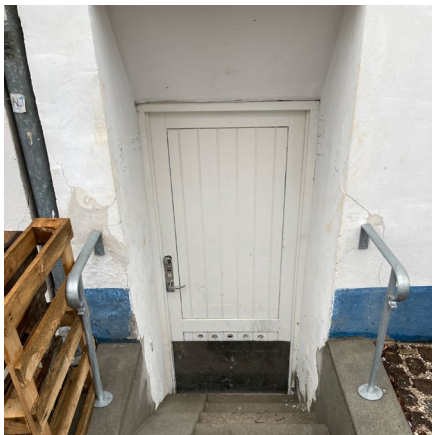
## 05.03 KÆLDERDØRE

Kosmetisk skade.

Malergennemgang bør udføres i 2025.

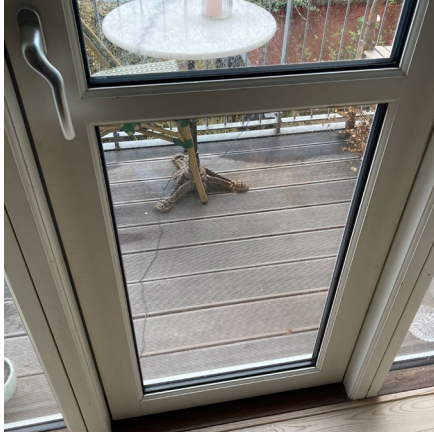
#### 05.04 ALTANDØRE

Mindre alvorlig skade

Der henvises til punkt 04.01 og 04.02 facadevinduer.

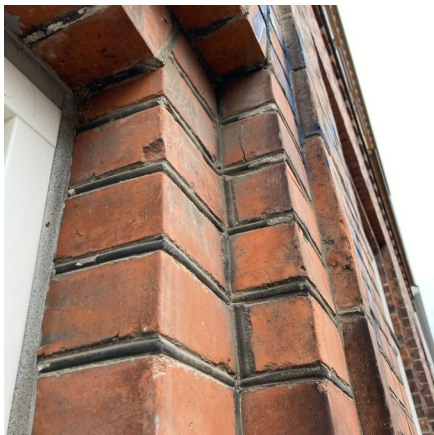
#### 05.05 FUGER OMKRING UDVENDIGE DØRE

Kosmetisk skade

Udskiftning af fuger bør udføres i 2024.

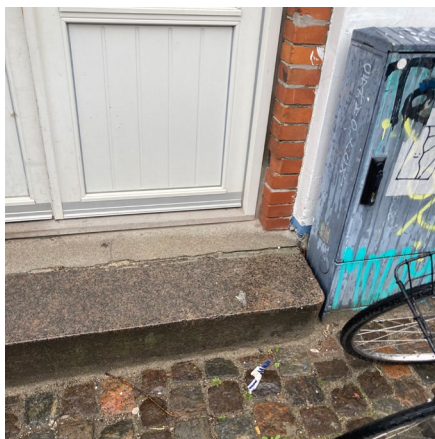
Skellet mellem granitsten og beton fremstår med tydelige revnedannelse.

Alvorlig skade

Revnedannelser i mellem granitsten og betonstøbning bør udbedres, så der sikres korrekt tæthed imod vandindtrængen. Vandindtrængen kan forårsage frostsprængninger, som vil forværre omfanget.

Bør udføres i 2022.

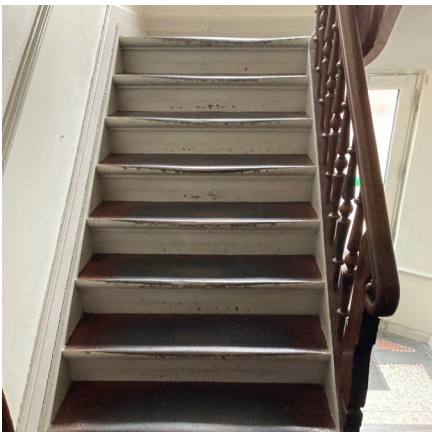
### 06.01 HOVEDTRAPPER

Der forekommer store revner i terrazzobelægningen. Det vurderes at stamme fra de underliggende bærende bjælker, som bærer det støbte betondæk. Revner opstår grundet tæring. Den øvrige trappe fremstår nedslidt generelt. Trinnene er hulslidte med runde forkanter.

Øvrigt træværk samt overfladerne på vægge og lofter fremstår i en fornuftig stand. Der forekommer enkelte revnedannelser.

Mindre alvorlig skade / bør undersøges nærmere.

Trappen bør løbende vedligeholdes, så trin, reposer, værn mv. er intakte og trappen dermed er sikre at færdes på. De hulslidte trin samt runde forkanter øger risikoen for faldskader på trappen, hvilke ikke er hensigtsmæssigt. Foreningen bør overveje at yde tiltage inden for planperioden på trappens trin generelt. Revnedannelser bør udbedres og overfladerne males i denne forbindelse.

Trappen inkl. trapperummet bør istandsættes inden for de næste 3 år.

De under terrazzobelægningen bærende bjælkens bæreevne bør undersøges i 2022

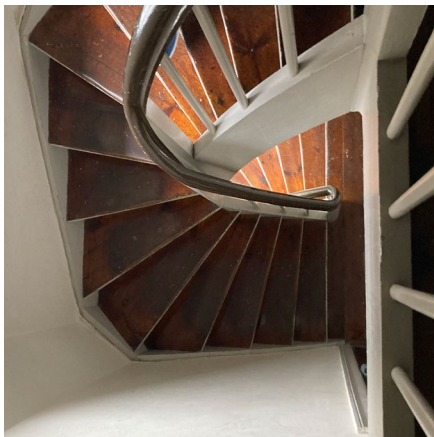
## 06.02 KØKKENTRAPPER

Mindre alvorlig skade.

Det anbefales at der udføres snedkergennemgang af henholdsvis bagtrappe, vægge, lofter og træværket efterfølgende malerbehandles og lakeres. Revnedannelser bør bankes nænsomt ned og efterfølgende pudses op igen inden malerbehandling. Overflader på henholdsvis vanger og stødtrin bør have ny malerbehandling. Derudover anbefales det at balustre og håndlister får en snedkergennemgang og efterfølgende overfladebehandles.

Det anbefales at køkkentrappen eftergås i 2025.

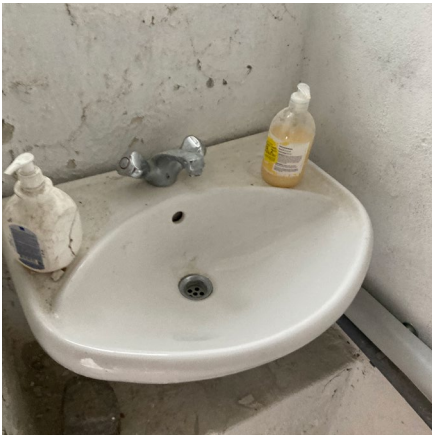
### 09.01 FÆLLES TOILET

Kosmetiske skader

Bør vedligeholdes i 2023.

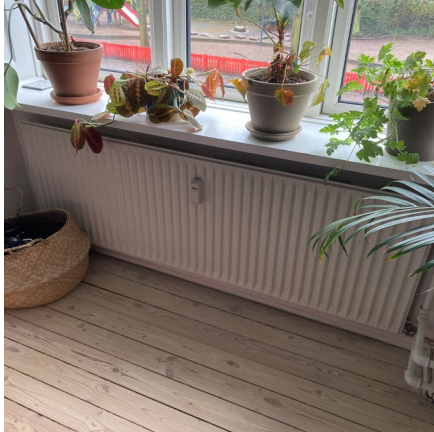
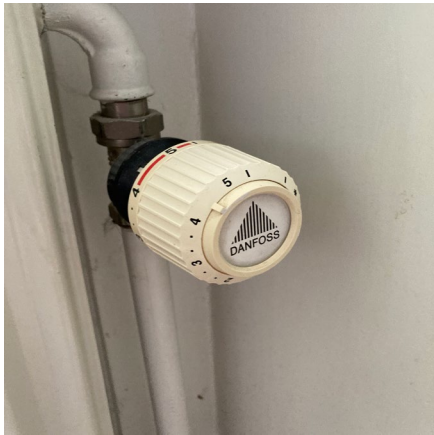
## 11.04 RADIATORER

Bør undersøges nærmere.

Iht. Energieffektivitetsdirektivet (EU's Energy Efficiency Directive, EED 2018) Skal alle målere fra D. 1. januar 2027 kunne fjernaflæses. Målere der ikke kan fjernaflæses, skal derfor udskiftes senest d. 31. dec. 2026, medmindre det kan godtgøres, at det ikke vil være rentabelt. Det anbefales at undersøge om foreningens eksisterende varmemålere er fjernaflæselige.

Der forventes ingen vedligeholdelsesudgifter indenfor planperioden udover alm. driftsomkostninger og eventuelle udskiftning i varmemålere inden 2027.

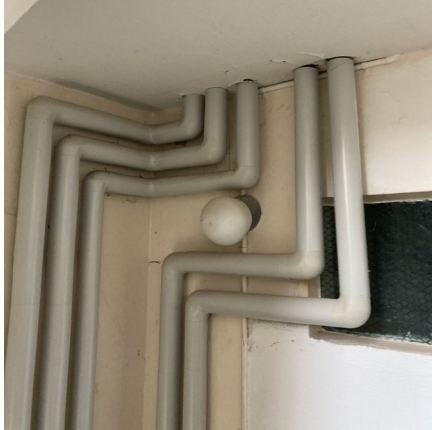
## 14.02 VANDINSTALLATIONER

Brugsvandsrørene i kælderen og køkkener er udskiftet i 2021. I køkkenerne er der etableret stigstrengte i form af Viega-inliner for varmt brugsvand og alm. rustfri stålør for koldt brugsvand. Alle rør fra 2021 er udført i Viega rustfri stål og rødgods. Der er etableret of-fertfittings ind til naboen hvor varmecentralen bl.a. befinder sig. De ældre brugsvandsrør på bagtrappen og badeværelserne er formegentlig udført i rustfri stål, dog kendes producenten ikke. De fleste rørstræk fremstår isolerede både af nyere og ældre. Ifbm. VVS-projektet i 2021 var det ikke muligt at isolere alle stigstrengte grundet pladsmangel. Det var derfor en prioritet at isolere de varme rør først.

Bør udføres i 2022 og herefter én gang årligt.

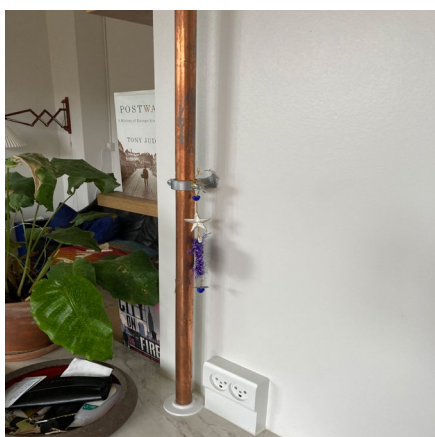
**15.01 GASINSTALLATION****Materialer**

Rørføring i lejlighederne er registreret til at være udført i forskellige materialer bl.a. i kobber, galvaniseret stål og messing.

Der forventes ingen vedligeholdelsesudgifter indenfor planperioden udover alm. driftsomkostninger.

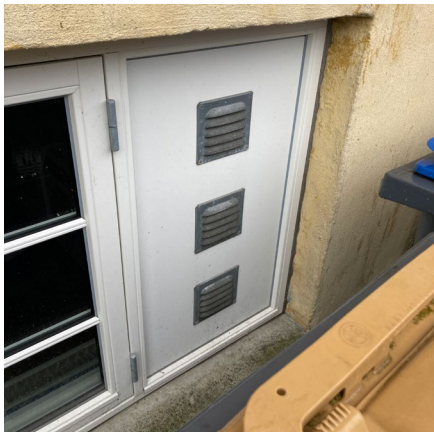
## 16.02 VENTILATION AF KÆLDERRUM

Mindre alvorlig skade / Bør undersøges nærmere

Det anbefales at udluftningsristene i kælderen renses. Derudover bør det undersøges nærmere om der er gennemgangsstrøm til luften i kælderen - eller om dette bør etableres. Undersøgelsen af dette er prissat i budgetarket.

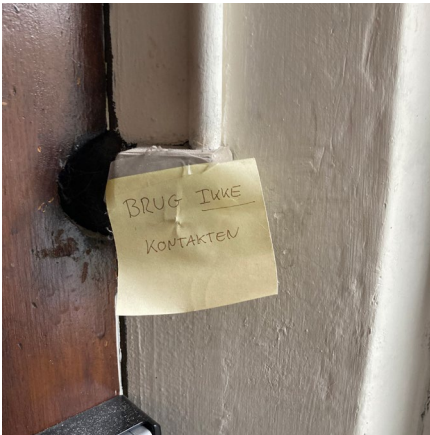
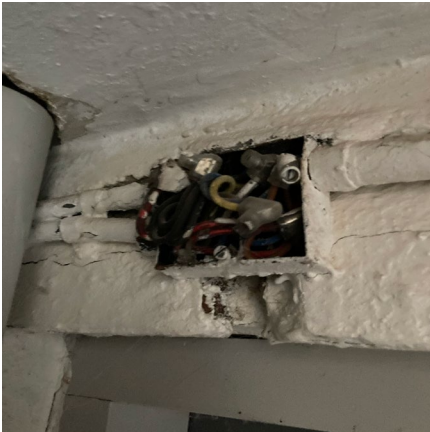
### 17.01 ELINSTALLATIONER I FÆLLESAREALER

Mindre alvorlig skade

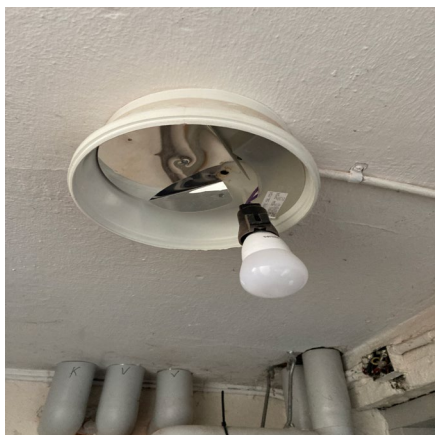
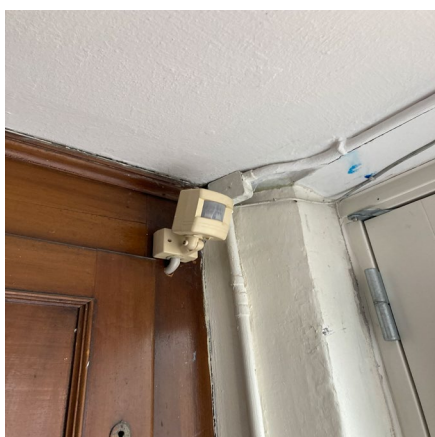
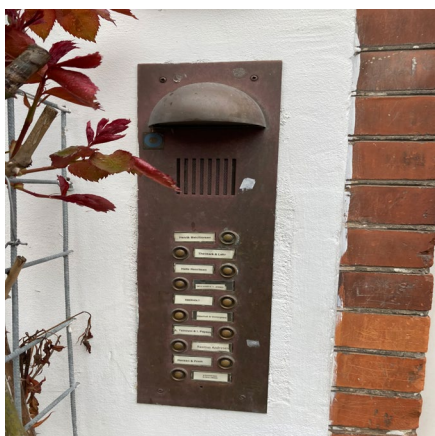
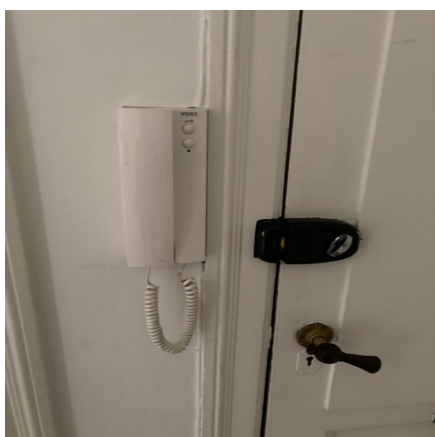
### 17.02 BELYSNING I FÆLLESAREALER

Kosmetisk skade.

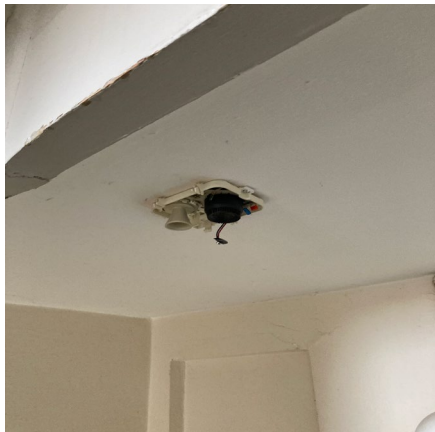
## 17.04 RØGALARMER

Alvorlig skade

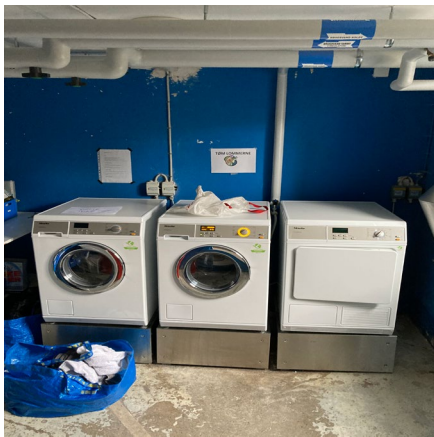
19.01 VASKEKÆLDER

Vaskekælderen fremstår i generel fin stand, med mindre kosmetiske skader på gulv og væg.

Kosmetisk skade

Foreningen bør overveje om de kosmetiske skader bør udbedres i henhold til punkterne til 02 - Kælder.

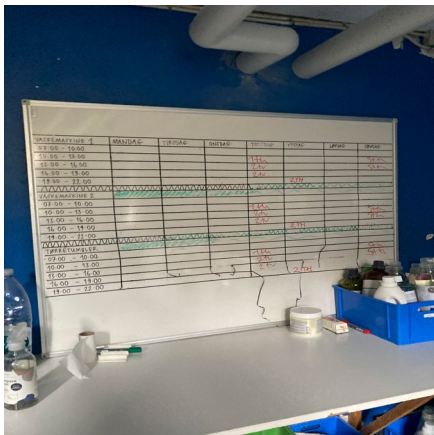
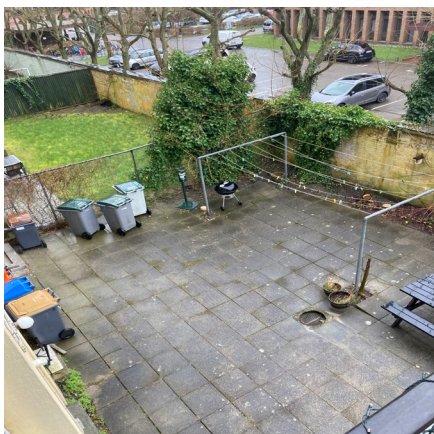
19.02 GÅRDAREAL

Det blev registreret at gårdbelægningen er ujævn, og at der er lunger uhensigtsmæssige steder. Derudover er der en del kosmetiske skader i form af ukrudt og ikke vedligeholdt murværk med afskallet maling.

Mindre alvorlig skade

Det anbefales at gården gennemgås for kosmetiske skader og at foreningen overvejer om disse bør udbedres. I f.m. en renovering af den underliggende kloak bør det overvejes at få stabiliseret belægning i gården med korrekt fald mod afvanding og udbedring af ujævne fliser for at forhindre snubleulykker.
