Tilstandsrapport

EF Vesterbrogade 114-116

Besigtiget d. 10. januar 2017

Opdateret d.5.februar 2019

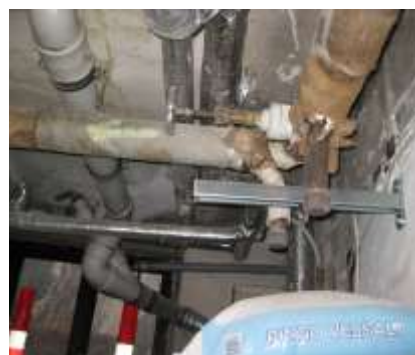
Varmecentralen er tilsluttet den kommunale fjernvarmeforsyning omkring 1995.

Det eksisterende varmeanlæg i forhuset, er et ældre to-strengs radiatoranlæg fra omkring 1950, i baghuset er et nyere radiatoranlæg med skjult rørføring under gulvene, formegentlig udført i forbindelse med en større renovering i 2006

Varmeanlægget er et lukket anlæg med trykekspansionsbeholder.

Varmeanlægget er forsynet med automatik til styring af fremløbstemperaturen afhængig af udetemperaturen.
