# Tilstandsrapport

## EF Vesterbrogade 114-116

Besigtiget d. 10. januar 2017

Opdateret d.5.februar 2019

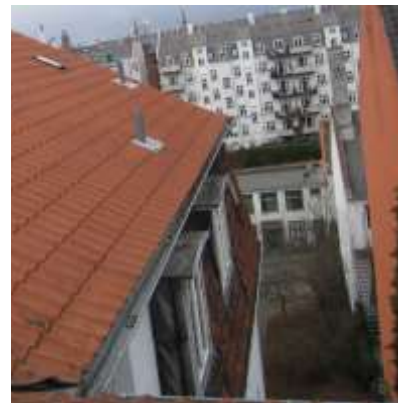
**Baghuset**

Tagbelægningen vurderes at have en levetid på over 10år

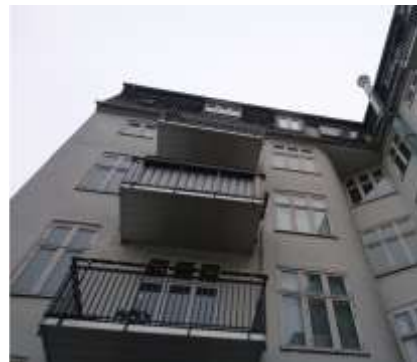
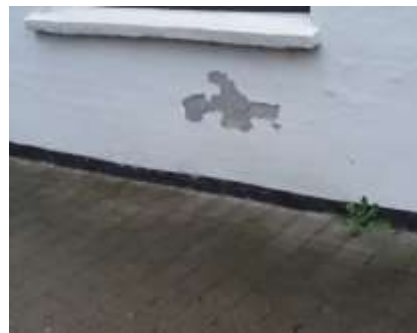
Der er en del skader på facaden i form af afskallet puds og maling og flere sætningsrevner. Sætningsrevner skyldes bevægelse i bygningen og muliggøre vandindtrængning. Vandindtrængning kan forudsagde opfugtning og frostskafer.

Det anbefales at eftergå facader for sætningsrevner samt udføre partielle pudsreparationer behandlingen afsluttes med en malerbehandling. Grundet omfanget og det samlede udtryk vurderes det at en malerbehandling af hele facaden bør efterstræbes.

- Der i forbindelse med andre arbejder på facaderne afsætter midler til gennemgang og udbedring af skader.
- Forhusets gårdfacade anbefales malerbehandlet i forbindelse med opsætning af stillads til andet arbejde
- Underfacaderne til hhv. gård- og gadeside anbefales løbende vedligehold, hvorfor der bør afsættes et mindre beløb hvert år til udbedring af skader og en samlet malerbehandling hvert 8-10år.

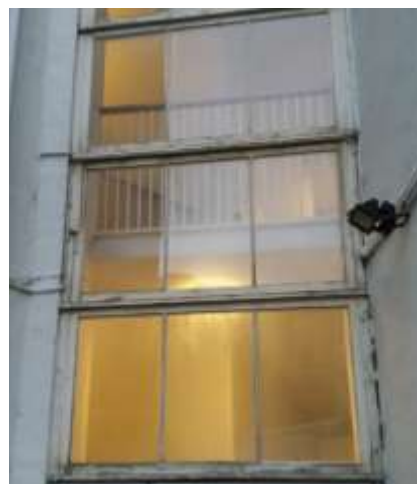
### Baghuset

Det vurderes at vinduerne i baghuset generelt er i god stand. Vinduerne er malerbehandlet i 2018 hvor enkelte vinduer til opgang og bi-trappe også blev udskiftet. Der anbefales almindeligt malervedligehold hvert 7år. næste gang i 2025.

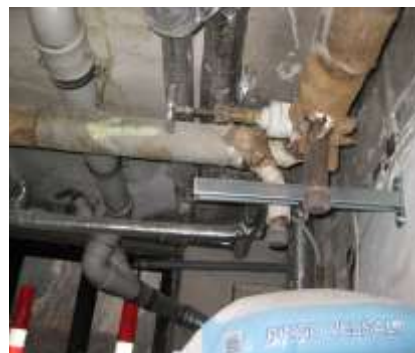
Det eksisterende varmeanlæg i forhuset, er et ældre to-strengs radiatoranlæg fra omkring 1950, i baghuset er et nyere radiatoranlæg med skjult rørføring under gulvene, formegentlig udført i forbindelse med en større renovering i 2006

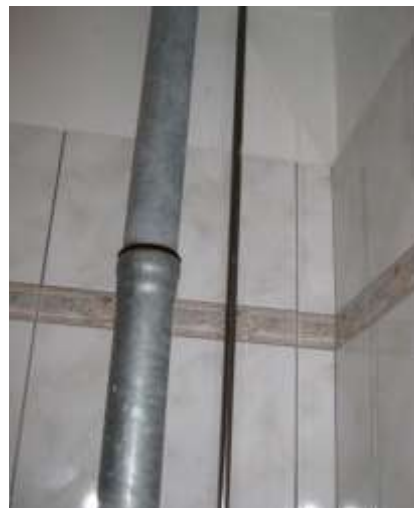
## 6.11 AFLØBSINSTALLATION

Foreningen oplyser at samtlige afløbsinstallationer er udskiftet inden for de sidste 10-15 år.

Der foreslås ingen forbedringer

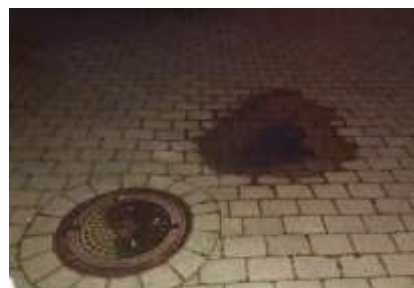
## 6.12 KLOAK

Der blev i forbindelse med besigtigelse konstateret lunke i belægningen omkring kloakken, Hvilket kan være et tegn på brud på kloakrøret. Det anbefales at der udføres en tv-inspektion af kloakken for at få kendskab til dennes stand.

- Tagnedløbsbrønde samt afløb fra lyskasser anbefales regelmæssigt renses for snavs, sand og blade for, at undgå opstigning af vand, som kan trænge ind i kælderen og give fugtskader. Rensning 1 gang årligt anbefales under vedligeholdelsesarbejder.
