Tilstandsrapport

EF Vesterbrogade 114-116

Besigtiget d. 10. januar 2017

Opdateret d.25.april 2019

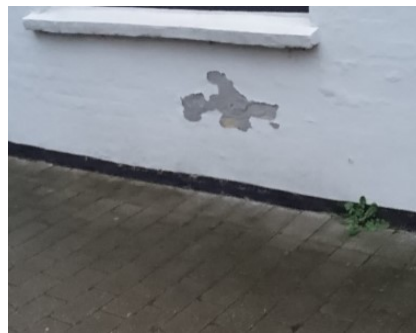
Der er en del skader på facaden i form af afskallet puds og maling og flere sætningsrevner. Sætningsrevner skyldes bevægelse i bygningen og muliggøre vandindtrængning. Vandindtrængning kan forudsagde opfugtning og frostskafer.

Det anbefales at eftergå facader for sætningsrevner samt udføre partielle pudsreparationer behandlingen afsluttes med en malerbehandling. Grundet omfanget og det samlede udtryk vurderes det at en malerbehandling af hele facaden bør efterstræbes.

- Der i forbindelse med andre arbejder på facaderne afsætter midler til gennemgang og udbedring af skader.
- Forhusets gårdfacade anbefales malerbehandlet i forbindelse med opsætning af stillads til andet arbejde
- Underfacaderne til hhv. gård- og gadeside anbefales løbende vedligehold, hvorfor der bør afsættes et mindre beløb hvert år til udbedring af skader og en samlet malerbehandling hvert 8-10år.

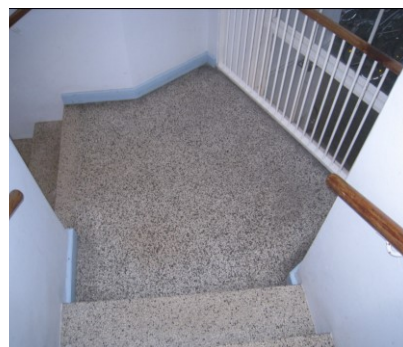
Væggene og underside løb og trin fremstår med skader.

Der er konstateret flere store revner i murværk/Puds det anbefales at få udbedret skader på væggene i forbindelse med en gennemgang af facaderne.
