VEDLIGEHOULDELSPLAN

A/B KRONBORGGADE

Kronborggade 7-9.
2200. København N

April 2022
Sagsnr.: 220029.
Rev.: A - 04.05.2022

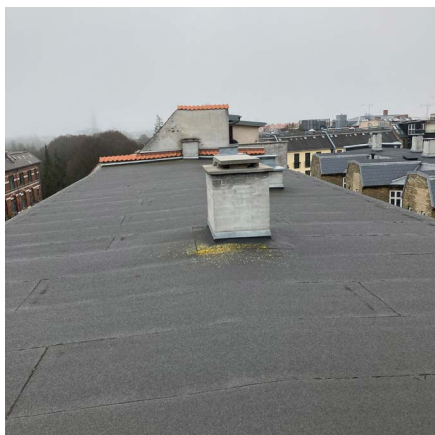
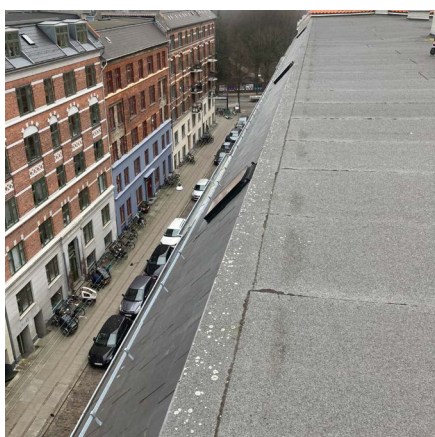
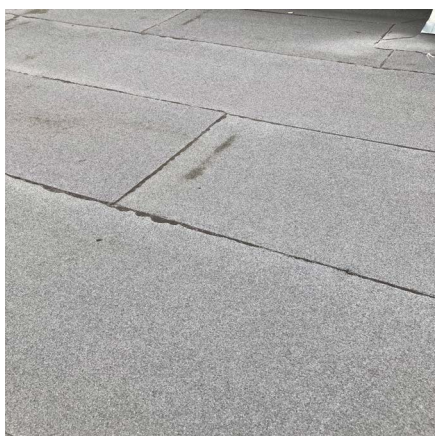
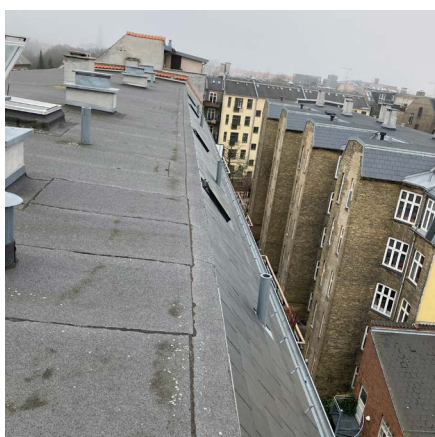
Alger og mos på taget er som sådan ikke en skade for tagbelægningen, men kun et kosmetisk problem. Derfor bør man holde øje med om mospuderne vokser, da det på nuværende tidspunkt ikke er så slemt.

Bør efterses 1 gang årligt. Rensning af tagpap er ikke prissat i planperioden. Anbefales at udføres af foreningen selv, ved brug af vand og kost.

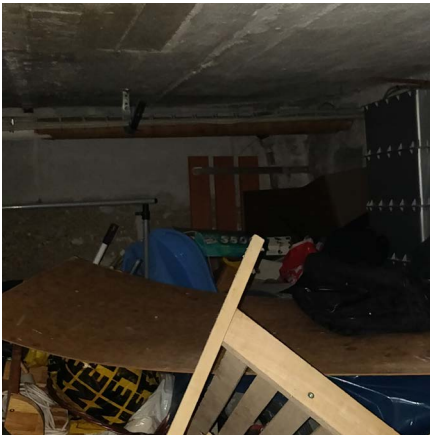
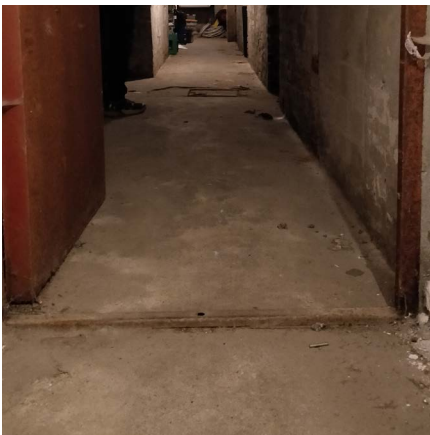
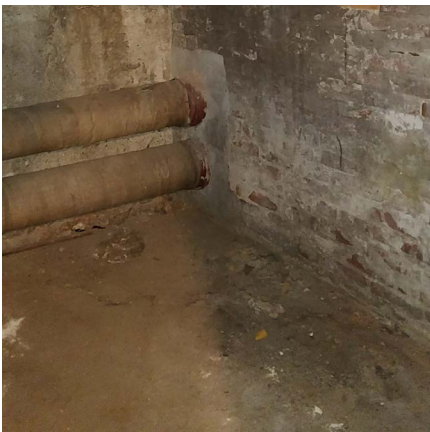
02.01 KÆLDERGULVE

Der er blevet registreret flere revner i kældergulvet.

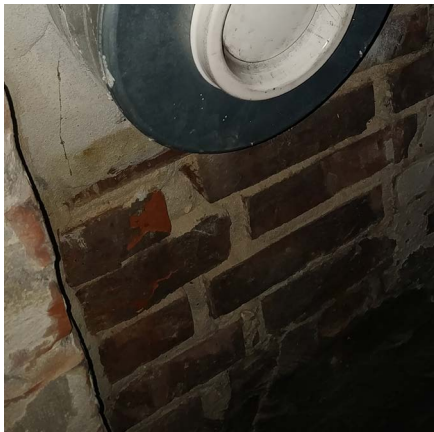
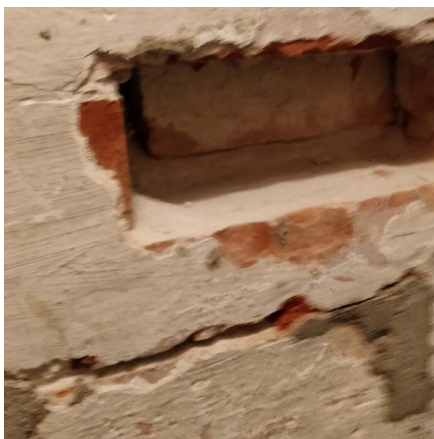
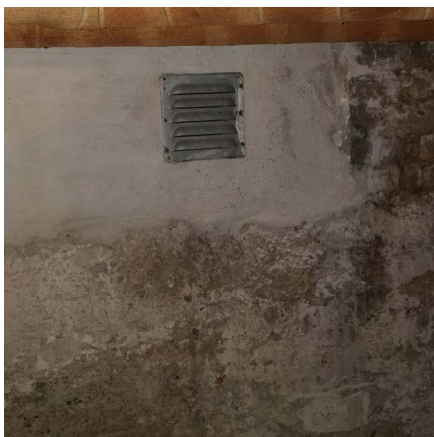
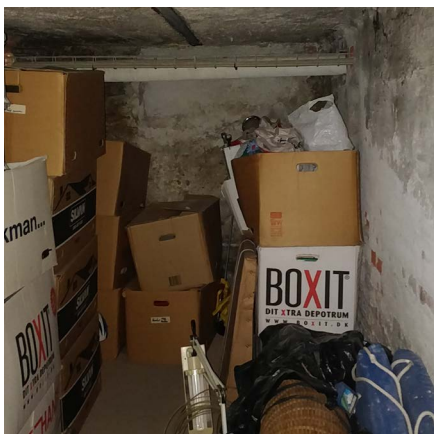
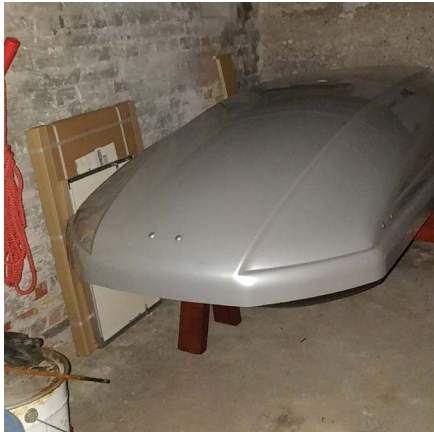
02.02 KÆLDERYDERVÆGGE OG SKILLEVÆGGE

Mindre alvorlige skade

Det anbefales at udføres i 2022. Positionen er ikke prissat under planperioden.

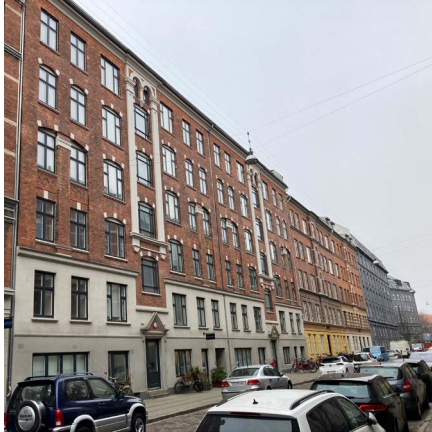
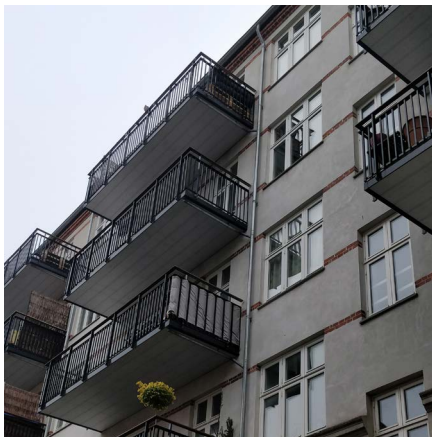
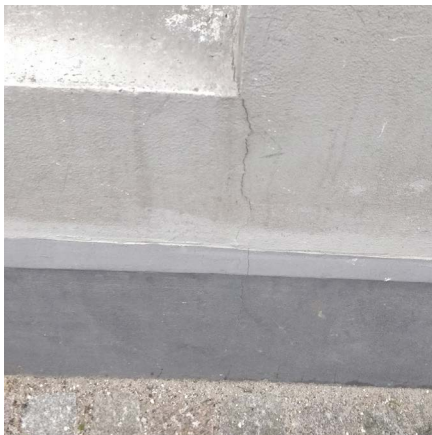
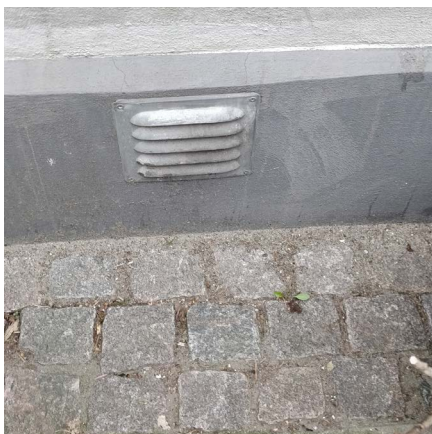
Der ses enkelte revner i soklen.

Udbedring anbefales foretaget 2027

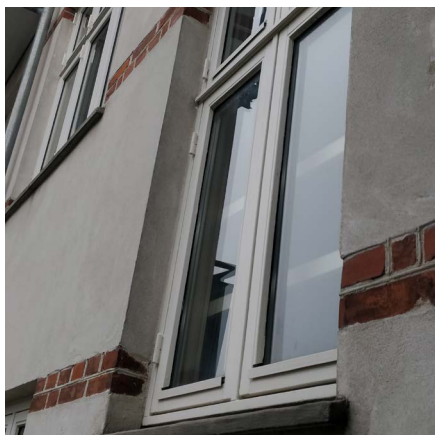
04.02 GÅRD FACAEVINDUER

Mørtel fugerne er i god stand, men bør jævnligt efterses da manglende og/eller defekte fuger kan påvirke nedbrydningen af vinduet og forårsage skader på murværket. Bundfuger ses lagt helt ud til forkant vinduer

Mindre alvorlig skade

Eftergang af fuger 2027.

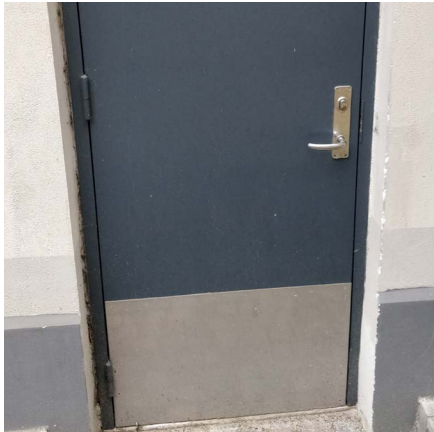
05.02 DØRE TIL KØKKENTRAPPER

Kosmetisk skade

Det anbefales udført i 2027. Positionen er prissat i planperioden og omfang skal opgøres i 2027 og prisindeksreguleres.

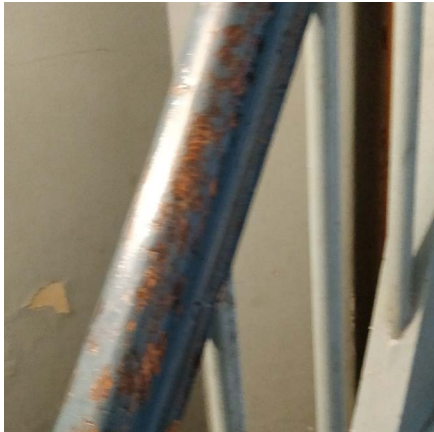
06.02 KØKKENTRAPPER

Generelt er trappetrinene hele og uden skader. Det kan dog ses at linoleummet smuldre således at man kan se underkonstruktionen af trappen. En del forkantslister mangler. Der er registreret større huller, revner og afskalninger i både vægge og underside af trappe.

Mindre alvorlige skade

Revnedannelser og afskalninger skal udbedres. Bagtrappe skal være ryddet da det er en flugtvej.

Bør udføres i 2023.

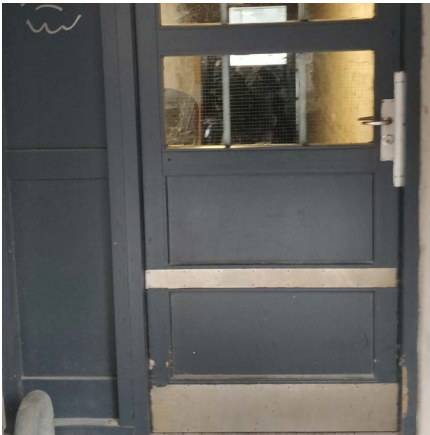
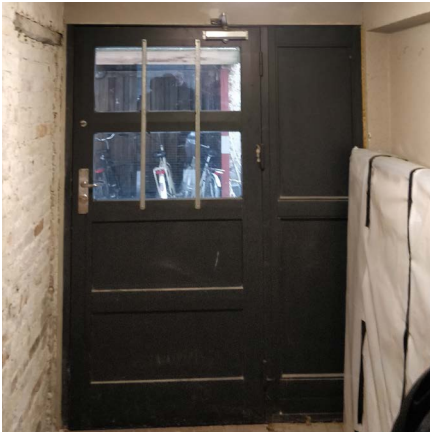
07.01 PORTBLADE OG DØRE

Ingen bemærkninger

Det anbefales, at portbladene vedligeholdes med snedker eftergang og malerbehandling.

Bør udføres i 2023.

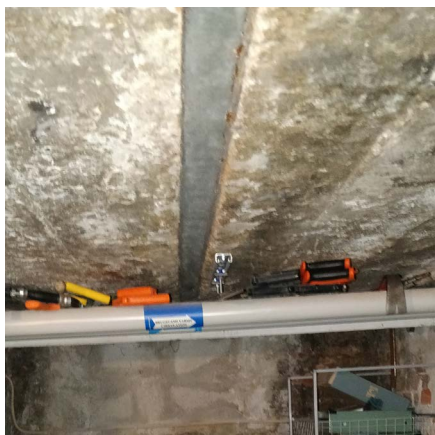
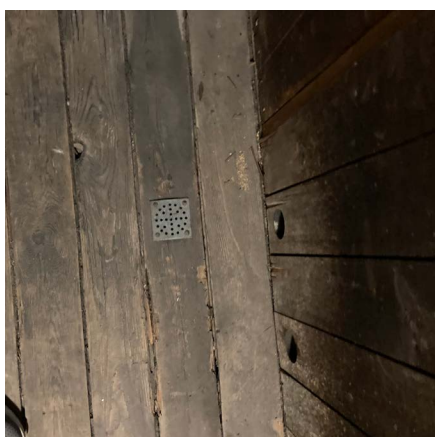
Kritisk skade

Udbedring af oxideret jern.

Bør udføres i 2022.

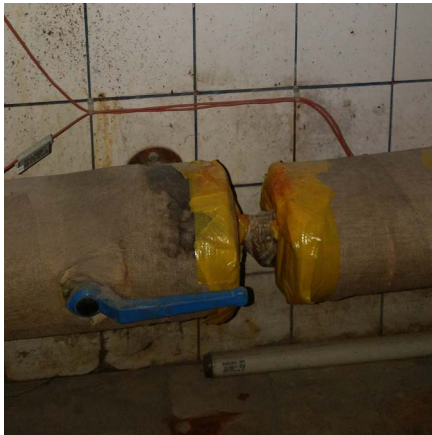
Kritisk skade/Bør undersøges nærmere.

Det anbefales at varmecentralen samt rør til varmesystemet undersøges nærmere da der kan være risiko for vandskader. Resultatet af en undersøgelse vil være grundlag for hvilke tiltag der bør udføres, samt et budget for dette.

Bør udføres i 2022.

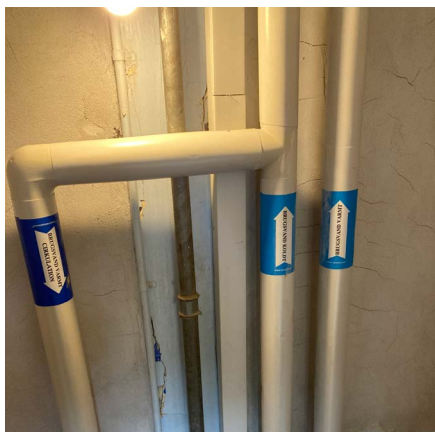
Brugsvandssystemet fremstår nyt, dette kan ses på brug af rustfri stålør, samt nyere isolering. I en af de besigtigede lejligheder kunne det ses at der var tæring på samlinger, dette kan forekomme ved brug af messingkomponenter tilsluttet til plast eller rustfri stålør. Tæring fremgår inden for et par år og leder til vandskader.

Det anbefales de steder, hvor samlinger eller fittings er udført af messing på rustfri stålør eller plastik, udskiftes med rød-gods.

Bør udføres i 2024.

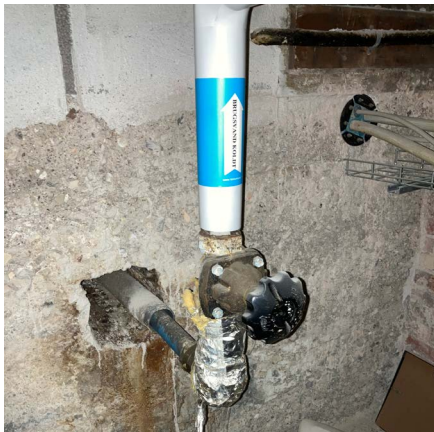
Bør undersøges nærmere

Iht. Energieffektivitetsdirektivet (EU's Energy Efficiency Directive, EED 2018) Skal alle målere fra D. 1 Januar 2027 bør fjernaflæses. Målere der ikke kan fjernaflæses, skal derfor udskiftes senest d. 31. dec. 2026, medmindre det kan godtgøres at det ikke vil være rentabelt.

Bør udføres i 2024.

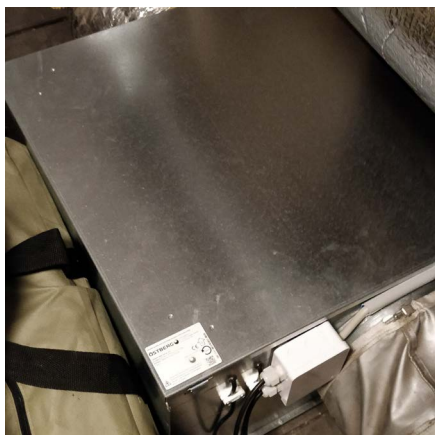
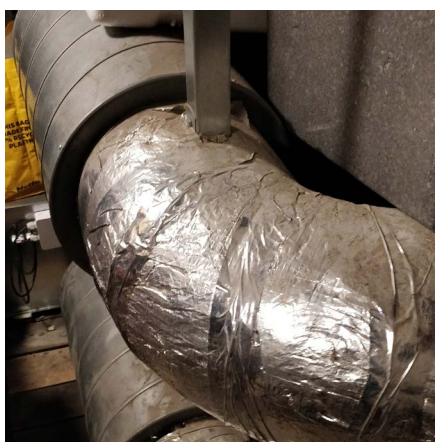
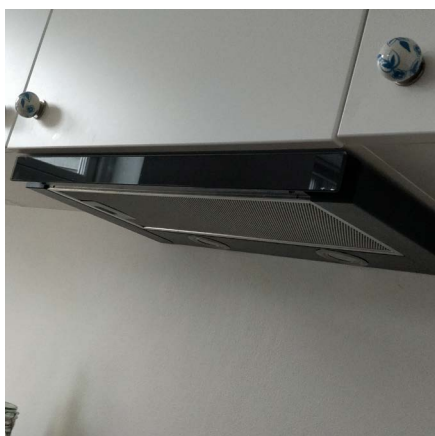
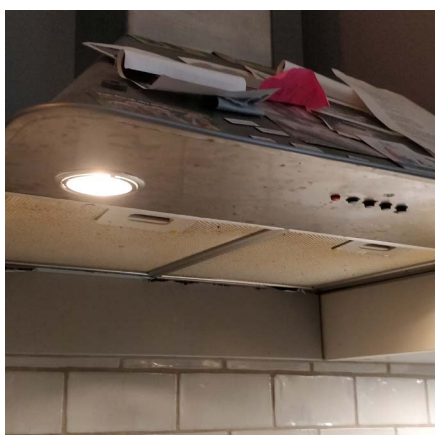
Luftudskiftning i bygningen sker via naturlig ventilation, og den friske luft tilføres via bygningsåbninger som døre og vinduer. Der er mekanisk udsugning i køkken og badeværelse. Der er etableret 4 stk. ventilationsaggregater på loftet, som forsyner de 2 opgange, 1 til hver side af opgangen. Afkast bliver ført over tag i skorsten.

Rensning af rør anbefales udført i 2025.

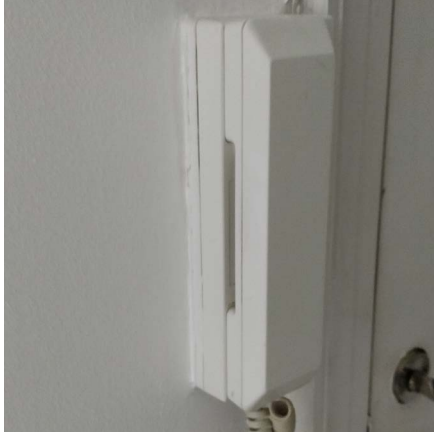
Tilstanden af dørtelefonanlægget er normal.

Udgifter til service afholdes via det alm. driftsbudget.

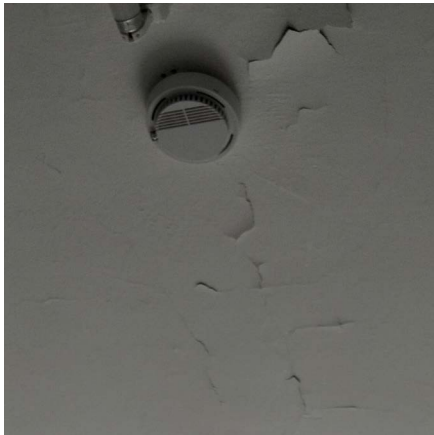
17.04 RØGALARMER

Alvorlig skade

Montering af nye røgalarm anbefales i 2022.
