TILSTANDSRAPPORT

AB Fenbo

Fenrisgade 10
2200 København N

06-03-2024
Sagsnummer: 202023

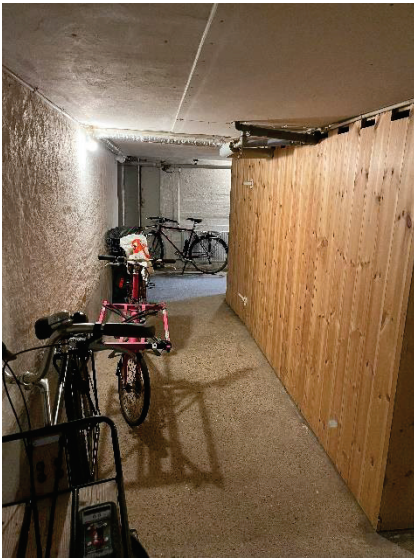
02.3 DEPOTER/PULTERRUM

Der er opsat pulterrum i kælderen til henholdsvis vaskeri og depotrum. Pulterrum er udført i træ.

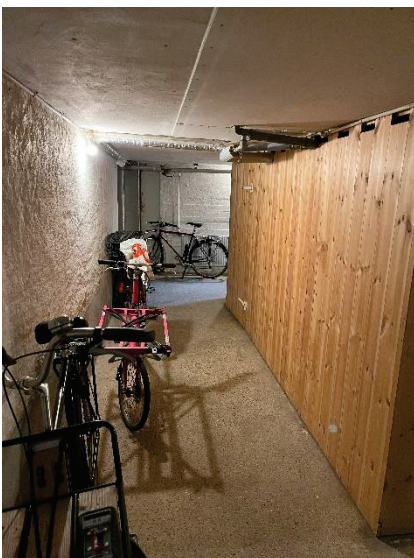
02.4 KÆLDERLOFTER

Kælderlofter består primært af de oprindelige bræddeloftet med puds. Enkelte områder er beklædt med gips, som f.eks. ved vaskerummet.

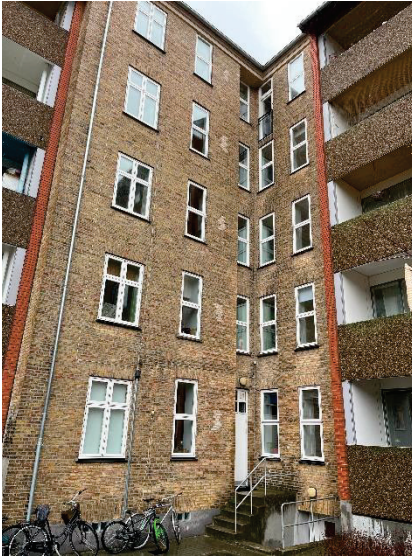
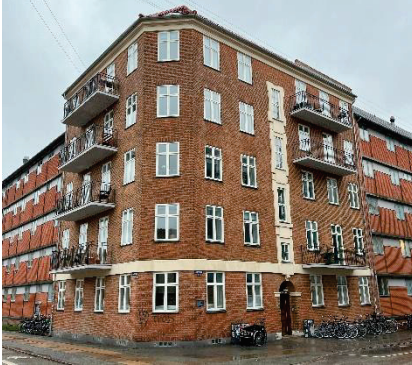
03 FACADER

Facader mod gård fremstår i gule mursten og mod gade i røde mursten.

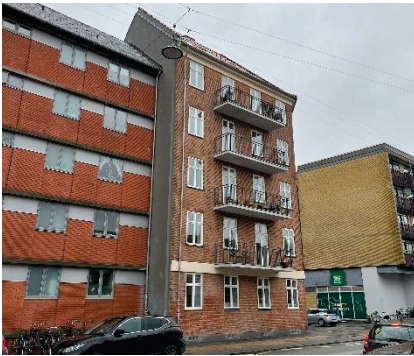
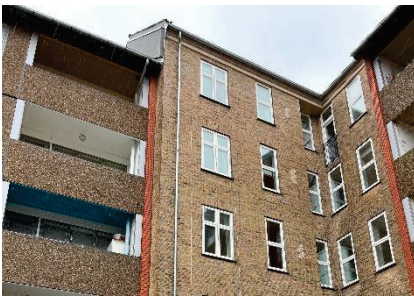
03.1 GAVLE

Ejendommens 2 gavle er placeret op mod tilstødende ejendomme, bortset fra de øverste gavltrekanter (øverste del ved tag) og en del af gavlen mod Hamletsgade.

Ingen anbefalede tiltag.

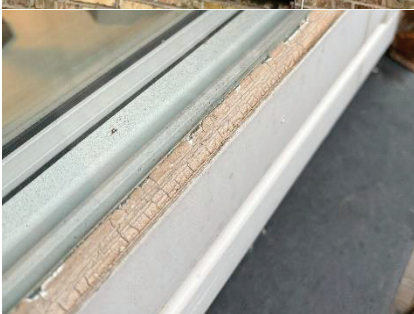
Mod gade er kit enkelte steder krakeleret og revnet. Forholdet er især gældende i bunden af vinduesrammerne. Forholdet vurderes ikke at være generelt for alle vinduer.

På Frovins hjemmeside fremgår det, at de yder 10 års garanti på kit. Det bør eventuelt undersøges om forholdet vedr. revnet og krakeleret kit kan være dækket under garantien.

Det vurderes at være billigst at vedligeholde vinduer fra lift i forhold til stillads.

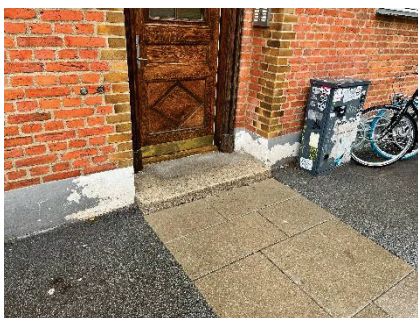
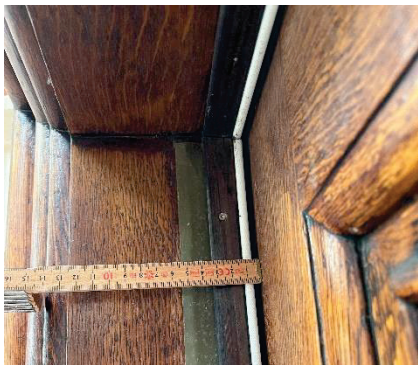
05 DØRE

Hoveddøren til hovedopgangstrappen er besigtiget. Hoveddøren vurderes at være udført i egetræ.

Der er afsat beløb til snedkergennemgang og overfladebehandling.

Overfladebehandling bør gentages hvert 5-8 år eller efter behov.

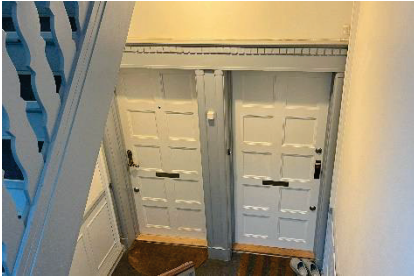
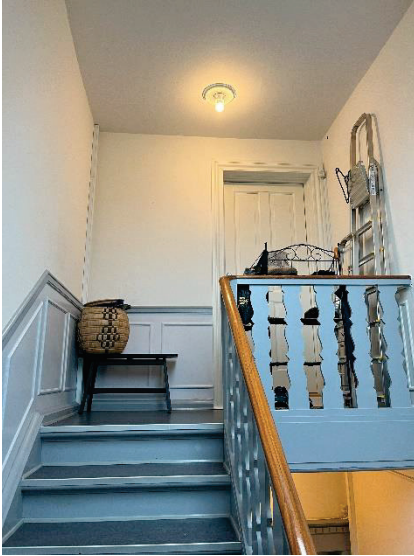
05.1 INDVENDIG DØRE MOD HOVEDTRAPPE

Døre fra lejligheder til hovedtrappe er originale fyldningsdøre, bortset fra lejlighed på 5. sal som er fra 2018 (anden type fyldningsdør).

En udskiftning af dørene vil give et stort løft til lejlighederne, idet støjgener fjernes. Derudover opnås der en bedre sikring i forhold til brand.

Udskiftning af dørene er dog ikke en nødvendighed, og punktet fremgår derfor ikke af vedligeholdelsesplanen, men er prissat herunder.

Hvis foreningens beboere er meget generet at støj kan det overvejes at få monteret nye tætningslister omkring indvendige døre mod hovedtrappen.

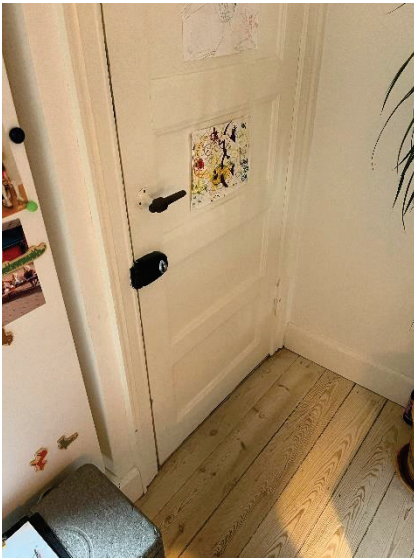
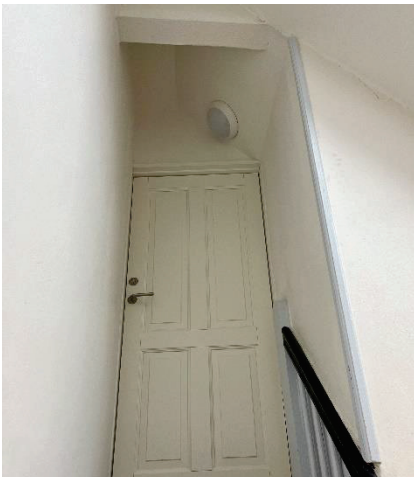
05.2 INDVENDIG DØRE MOD BAGTRAPPE

Døre fra lejligheder til bagtrappe er primært originale fyldningsdøre, bortset fra lejlighed på 5. sal som er fra 2018 (anden type fyldningsdør).

En udskiftning af dørene vil give et stort løft til lejlighederne, idet lugt og støjgener fjernes. Derudover opnås der en bedre sikring i forhold til brand.

Udskiftning af dørene er dog ikke en nødvendighed, og punktet fremgår derfor ikke af vedligeholdelsesplanen, men er prissat herunder.

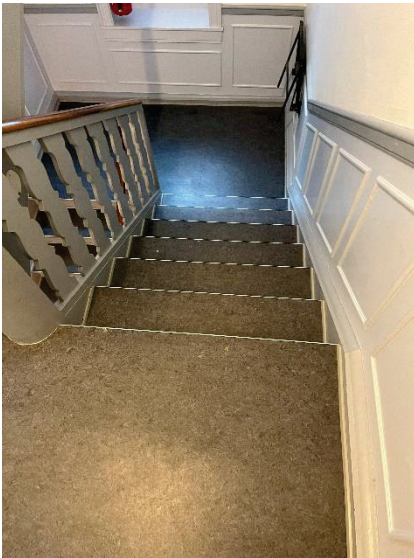
06 TRAPPER OG TRAPPERUM

Der er 1 hovedtrappe i ejendommen. Værn og håndlister er udført i træ. Værn og baluster fremstår malede og håndliste i lakeret træ. Det er oplyst, at trappeopgange er istandsat i 2015 med ny linoleumsbelægning på trapper.

Bagtrappen fremstår vedligeholdt og i pæn stand. Mod tagetagen er der registreret enkelte revner i overgangen mellem vægge og lofter.

Revner mellem vægge og lofter vurderes at være af kosmetisk betydning. Det er vanskeligt at tilgå området pga. forholdende på bagtrappen.

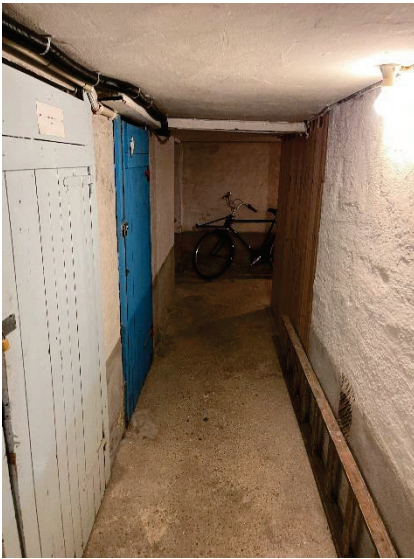
07 ETAGEADSKILLELSER

Etageadskillelse mod kælder er ifølge ejendommens energimærkningsrapport ikke isoleret.

Tiltaget er ikke prissat i vedligeholdelsesplanen, idet det ikke bør gennemføres uden forbedring af ventilationen i kælderen.

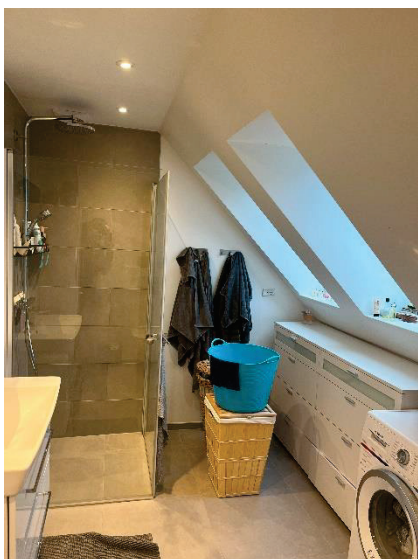
08 TOILET OG BAD

I forbindelse med besigtigelsen er badeværelse på 5. sal og på 1. sal besigtiget.

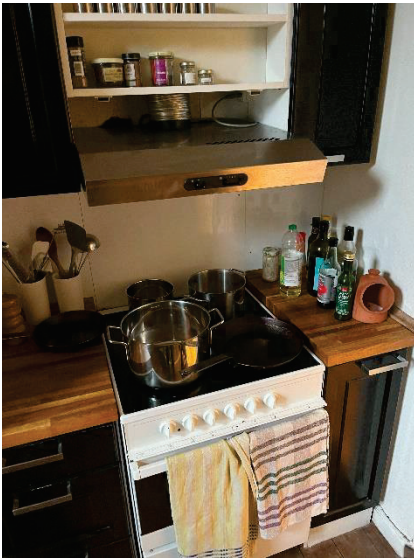
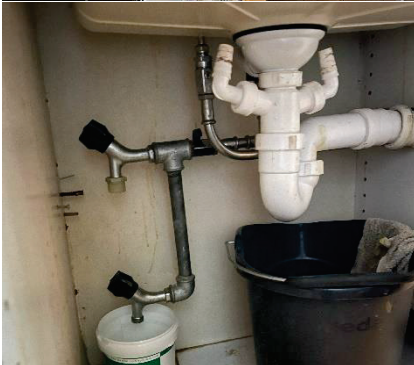
09 KØKKEN

Brugsvandsinstallationen i køkkenerne består generelt af de eksisterende basisinstallationer for vand. Koblingsledninger er tilsyneladende udført i forskellige materialer som galvaniseret stål og rustfrit stål. Det er oplyst, at afløbsinstallationen i køkken, herunder faldstammer og tilslutninger frem til afløb fra køkkenvask er udskiftet tidligere.

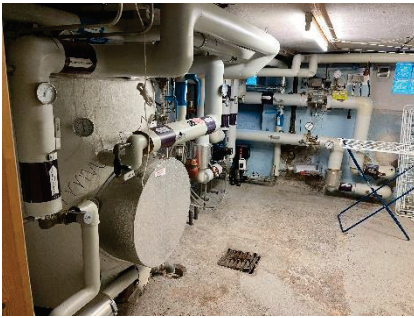
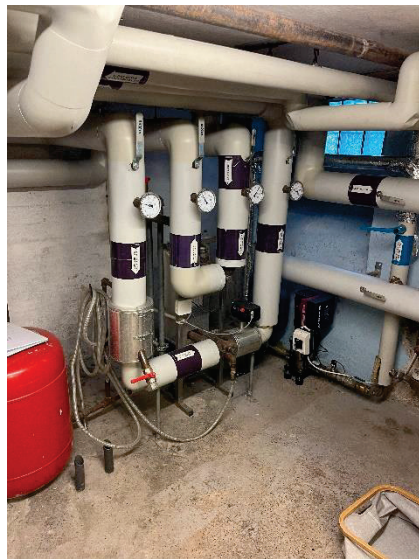
10 VARMEANLÆG

Varmecentralen er placeret i kælderen. Ejendommen er opvarmet med fjernvarme med isoleret rørvarmeveksler og indirekte centralvarmevand i fordelingsnettet.

Der afsættes beløb til udskiftning af varmtvandsbeholderen. Arbejdet bør udføres når der alligevel skal udskiftes vandinstallationer i lejligheder og wc-faldstammer.

Varmtvandsbeholder skal normalt renses 1 gang om året og udslamning bør foretages hver 2-4 uge. Tiltaget er ikke prissat, idet det normalt henhører under alm. drift (evt. serviceaftale).

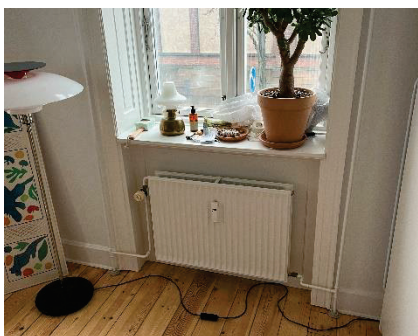
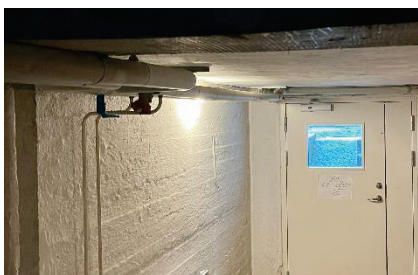
10.1 VARMERØR OG RADIATORER

Opvarmning af ejendommen sker via radiatorer i opvarmede rum. Radiatorer er typisk placeret under vinduer. Der er målere på radiatorer. Anlægget er udført som et 2-strengsanlæg.

Den samlede varmeinstallation fremstår i fornuftig stand. Varmeinstallationen har en estimeret levetid på ca. 50-80 år. Dog har ventiler og automatik en kortere levetid på ca. 30 år.

Ventiler skal motioneres og snavssamler tømmes 1 gang årligt. Der afsættes beløb til årlig eftergang.

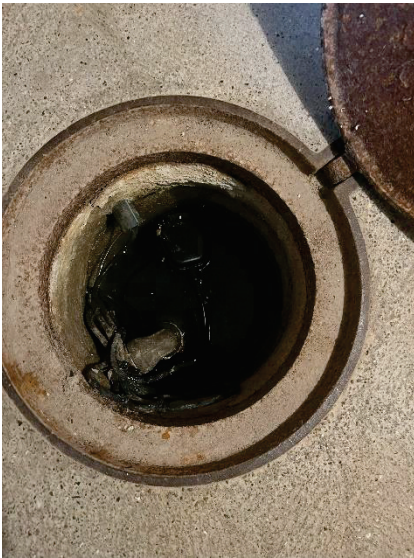
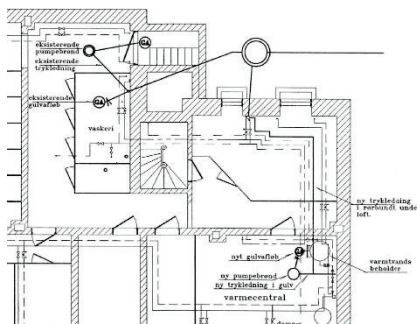
12 KLOAK

Det har som udgangspunkt ikke været muligt at besigtige ejendommens kloakledninger, men brønde er stikprøvevis besigtiget i det omfang det har været muligt.

Hvis gulv afløb fra vaskeriet ikke er tilsluttet pumpebrønd, kan der installeres et gulv afløb med højvandslukke i vaskeriet, for at forhindre tilbageløb.

Der er afsat beløb til TV-inspektion i vedligeholdelsesplanen.

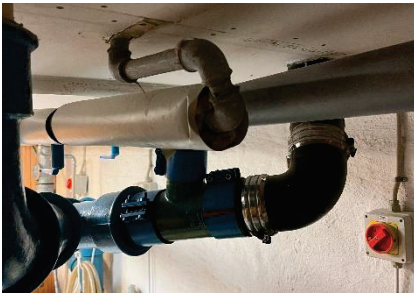
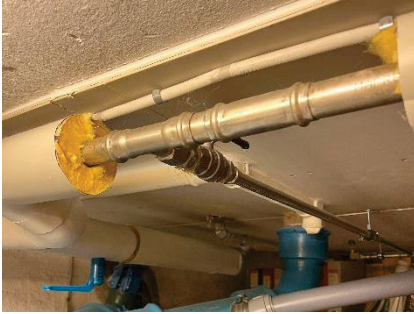
13.1 ISOLERING AF VANDINSTALLATIONER

Vandinstallationer i kælderen er isoleret.

Vandinstallationer bør isoleres, hvor isoleringen mangler.

Der er afsat beløb til generel gennemgang af isolering i kælderen, herunder både varme- og brugsvandsinstallationer.

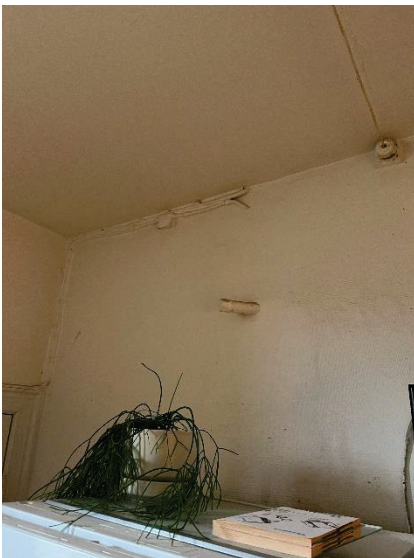
14 GASINSTALLATION

Gasinstallation er placeret i de enkelte lejligheder og anvendes til gaskomfurer. Det er individuelt om beboere har gas eller om beboere har ændret til anden form for kogeplade. Gasinstallationen har ikke været i drift i de besigtigede lejligheder. Der er ikke foretaget nærmere undersøgelse af gasinstallationer.

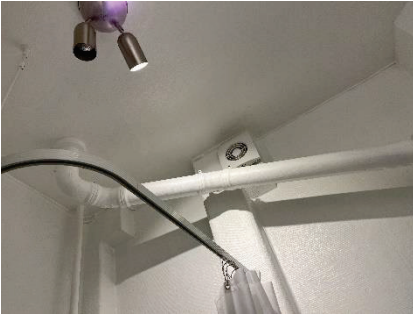
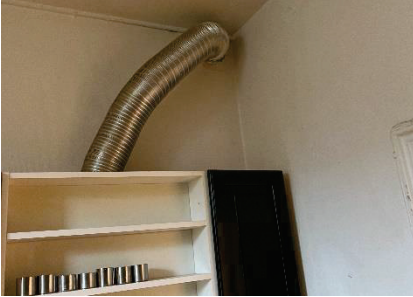
15 VENTILATION

Ejendommen er opført med separate aftrækskanaler til hver lejlighed. Ventilation fra lejlighederne har oprindeligt været efter princippet "naturlig ventilation", som er drevet af temperatur- og trykforskelle. Den naturlige ventilation medfører, at der opstår et undertryk i aftrækskanalerne.

Ved montering af mekaniske ventilatorer, som tilsluttes eksisterende aftrækskanaler skabes der et overtryk i kanalen i stedet for et undertryk (som ved naturlig ventilation).

Overtrykket medfører en risiko for, at udsugningsluften presses ind i tilstødende lejligheder via eventuelle utætheder i eksisterende aftrækskanaler. Det kan derfor være u hensigtsmæssigt at monterer ventilatorer i lejlighederne.

Der er indikation af, at aftrækskanaler ikke er tætte og intakte. Dette begrundes med oplysningerne om, at en eller flere beboere er generet af lugtgener i forbindelse med madlavning fra underliggende lejligheder.

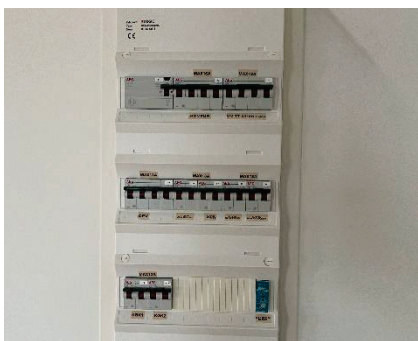
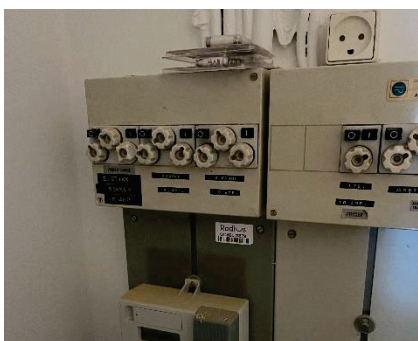
16 EL/SVAGSTRØM

Hovedtavler er placeret i hovedtrappe. Grupper er mærket med anvendelse. Der er ikke foretaget nærmere el-check af el installationer.

El-installationer antages, at henhører under de enkelte lejligheds vedligehold. El-installationer er ikke beskrevet medmindre der er konstateret nævneværdige forhold.

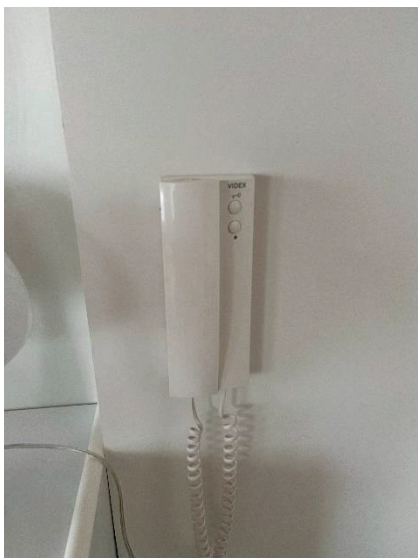
16.1 DØRTELEFONANLÆG

Ejendommen er forsynet med dørtelefonanlæg. Det er oplyst at beboer på 5. sal ofte har problemer med dørtelefonen. Det er oplyst, at der altid har været et problem med dørtelefonen, som i perioder ikke kan aktivere døren til hovedtrappen.

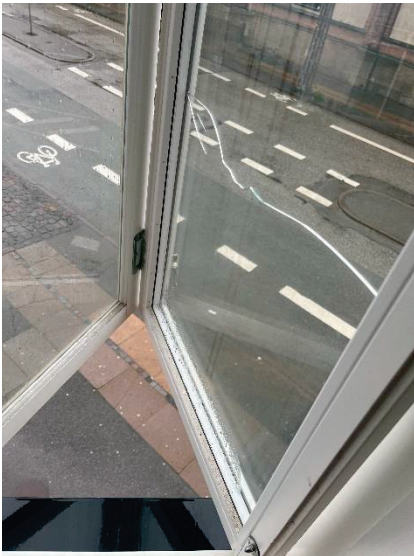
17 ØVRIGE BEMÆRKNINGER

- Vinduesrude i koblede vindue er revnet i lejligheden 1. tv. Ruden bør udskiftes.
- Bremse på altandør er defekt i lejligheden 1. sal tv.
